PROJETO ÁGUAS DO RIO

Relatório de Auditoria Ambiental e de Saúde e Segurança – *EHS Audit*

Avaliação Ambiental e Social de *Due Diligence*

Outubro de 2022

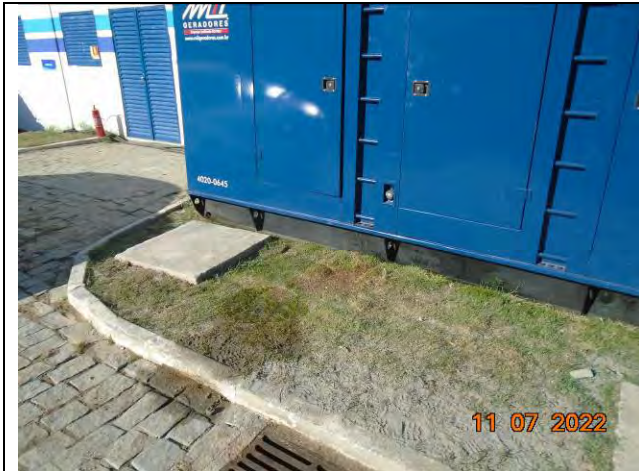
Observou-se a presença de bacia para contenção de vazamentos apenas sob um dos tanques de óleo diesel que abastecem os geradores. Além disso, notou-se indício de vazamento no solo nas proximidades dos geradores.

Foto 35: Evidência de vazamento de óleo ao lado de um dos geradores.

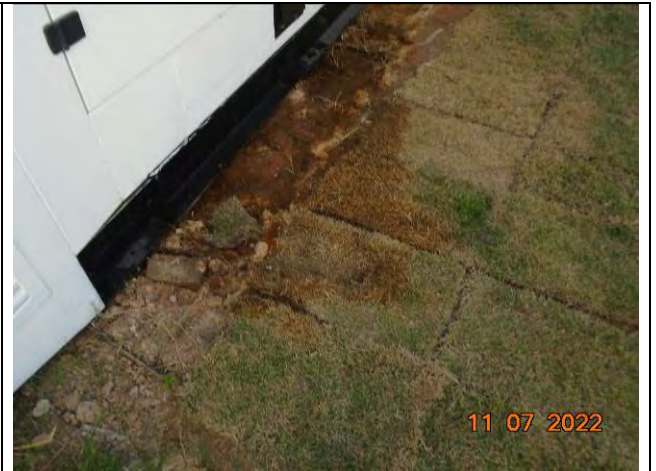
Foto 36: Evidência de vazamento de óleo ao lado de outro gerador.

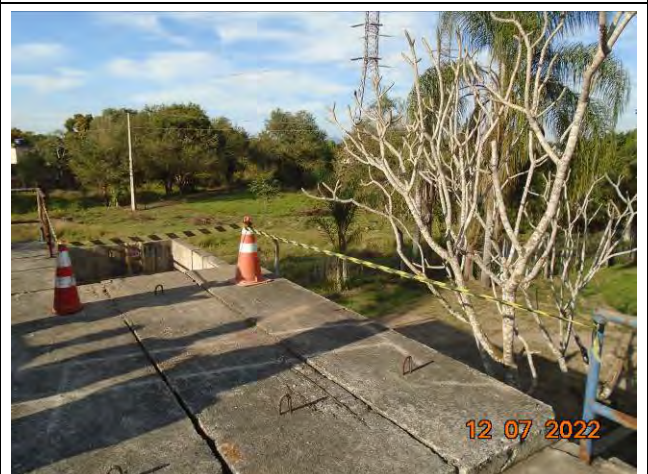
Foto 06: Detalhe da ausência de guarda-corpo na parte superior da ETE.

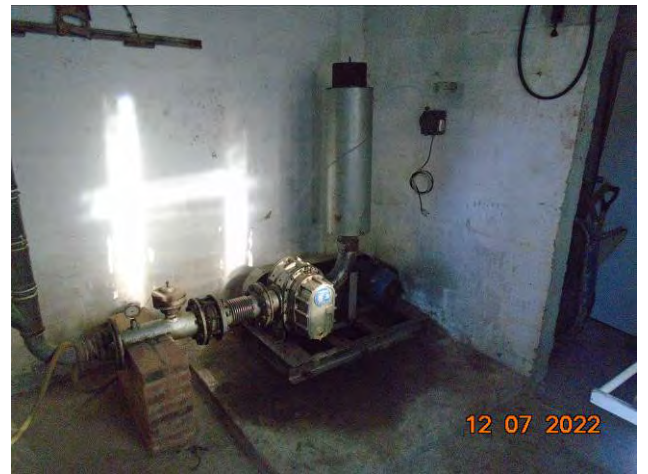
Foto 08: Detalhe de bomba instalada dentro da sala de análise. Detalhe para evidência de vazamento de óleo no local.

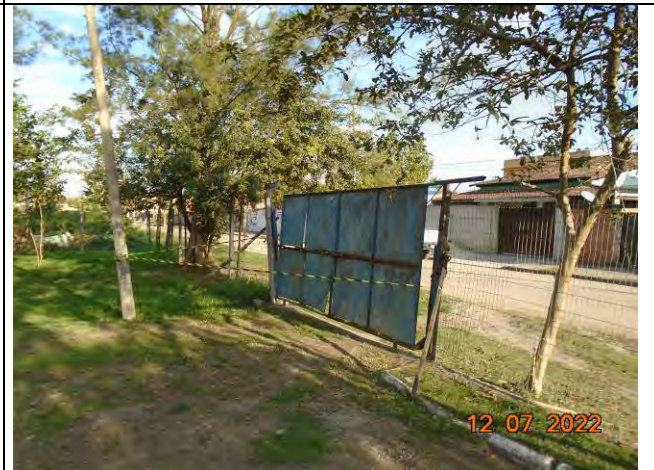
**Foto 18:** Detalhe de um dos portões. Salienta-se que o mesmo se encontra danificado.

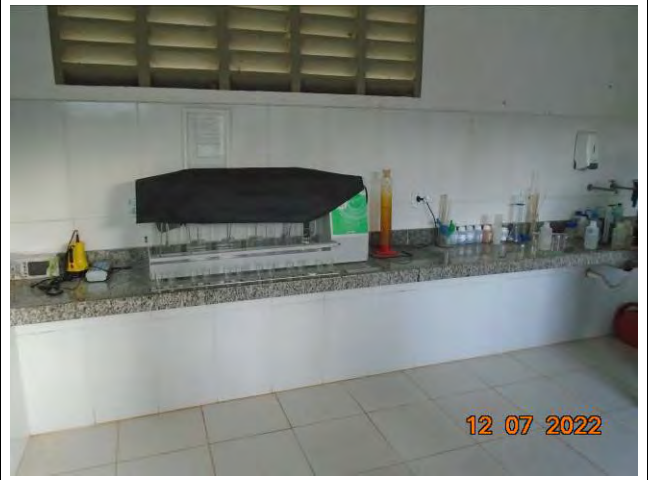
Foto 13: Vista geral do laboratório da ETA Caceribú. Nota-se a presença de mofo na parede superior e laterais do laboratório.

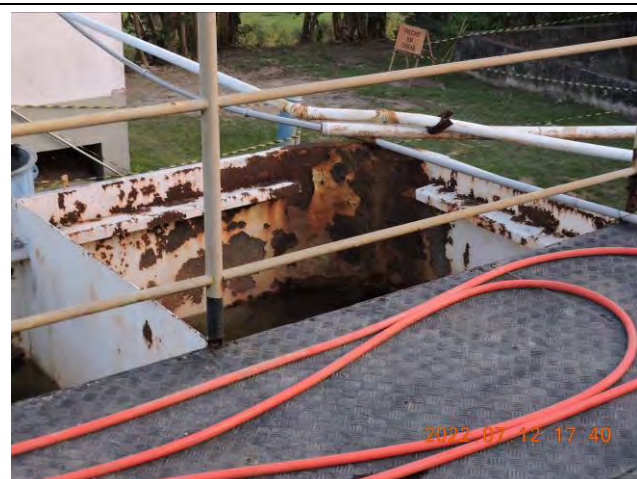
Foto 21: Pontos de corrosão na parte interior dos tanques de decantação.

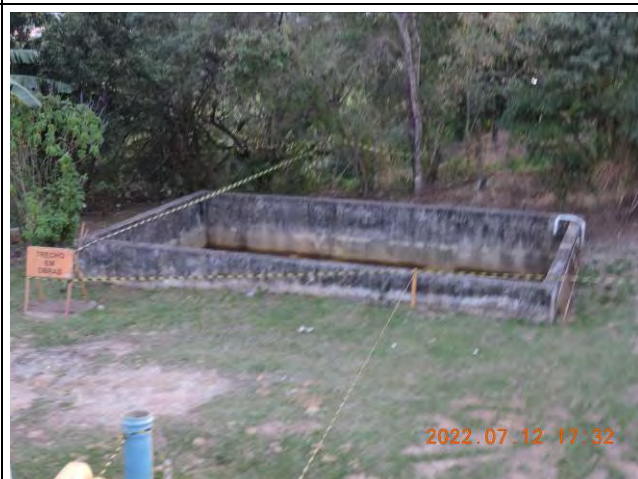
Foto 22: Vista geral do tanque de água de reúso. Nota-se a ausência de guarda-corpo nas laterais do tanque.

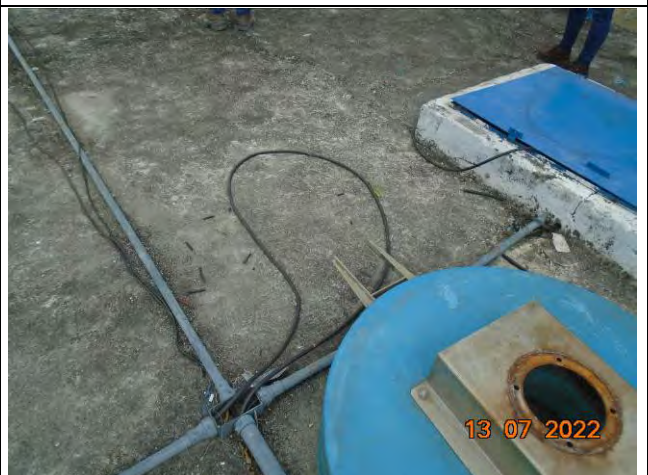
Foto 11: Fiação exposta e má conservação das estruturas.

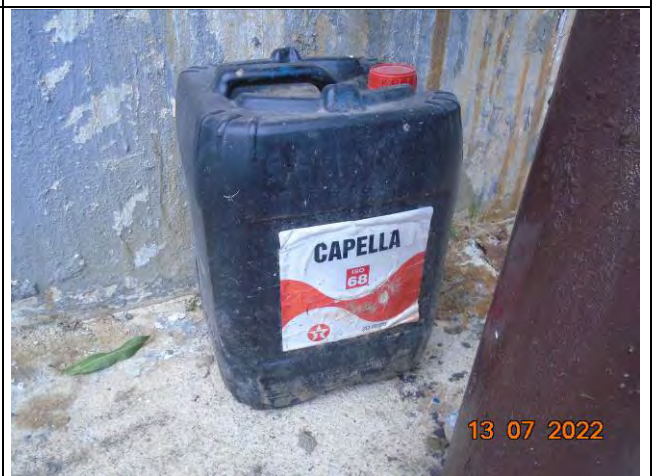
Foto 18: Resíduos armazenados de forma incorreta – área com infiltração.

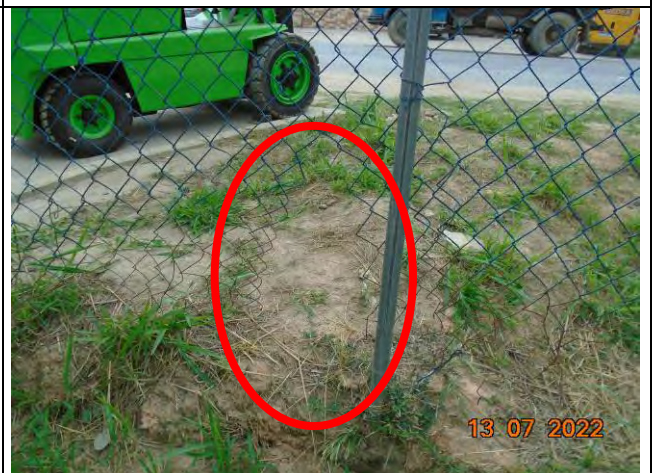
**Foto 21:** Área externa com cercamento danificado.

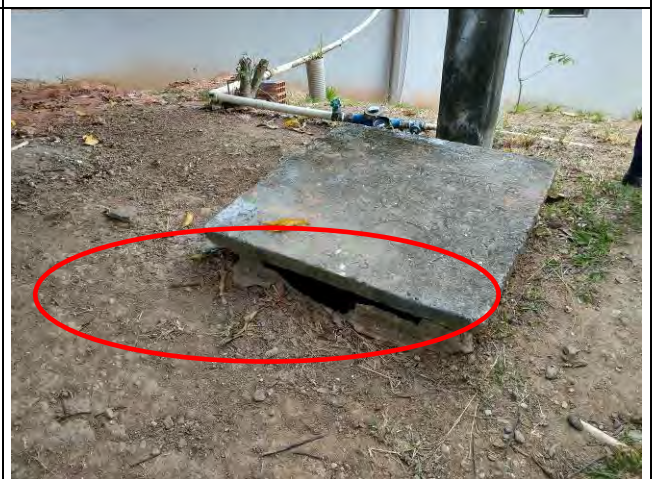
Foto 48: Parte de estrutura de drenagem rompida.

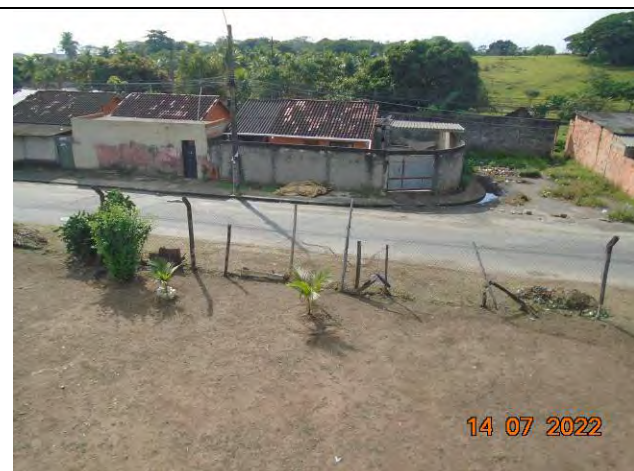
**Foto 28:** Cercamento deteriorado da área da Unidade.

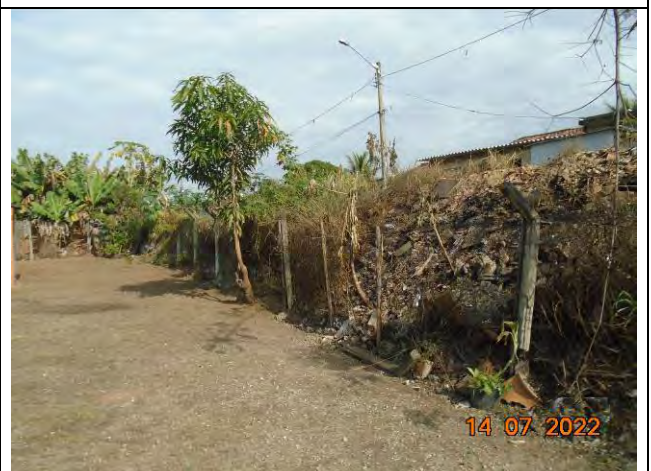
**Foto 29:** Cercamento deteriorado da área da Unidade.

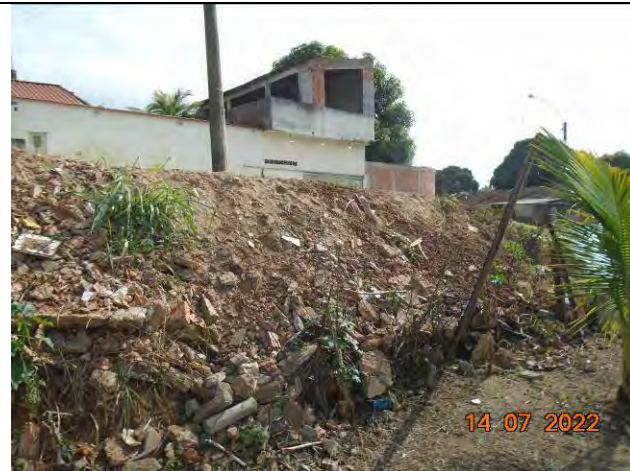
Foto 31: Cercamento deteriorado da área da Unidade.

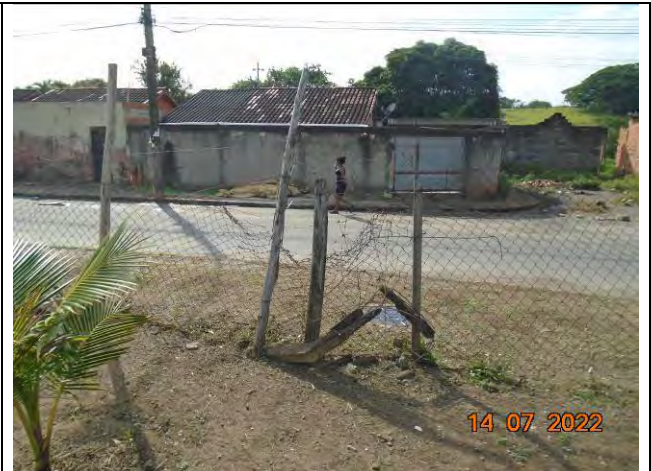
Foto 32: Cercamento deteriorado da área da Unidade.

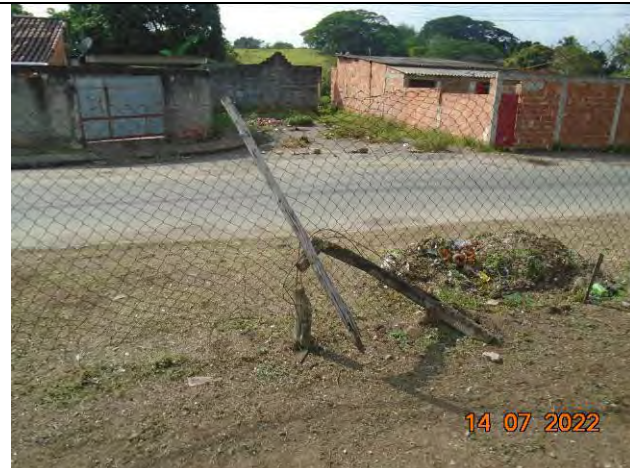
Foto 33: Cercamento deteriorado da área da Unidade.

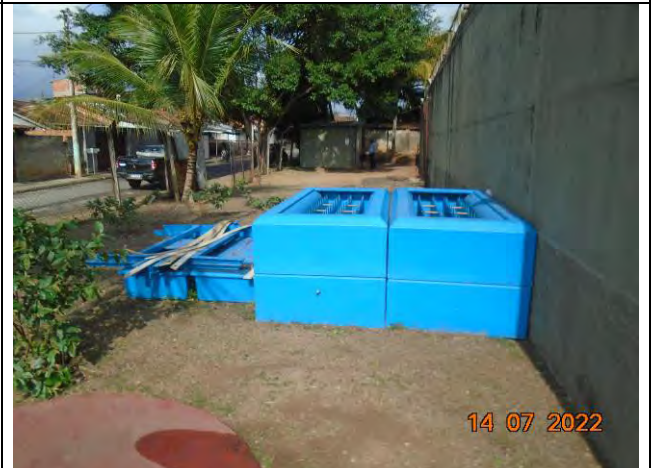
Foto 34: Material do aerador desativado exposto à intempéries.

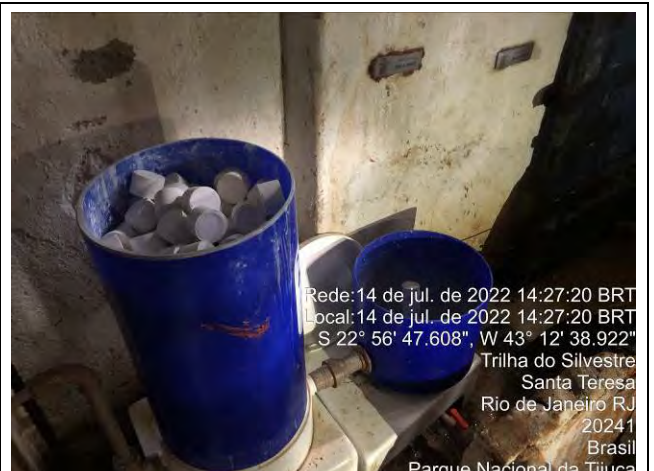
Foto 35: Registro da área de cloração da UT Paineiras. Nota-se que a estrutura está danificada.

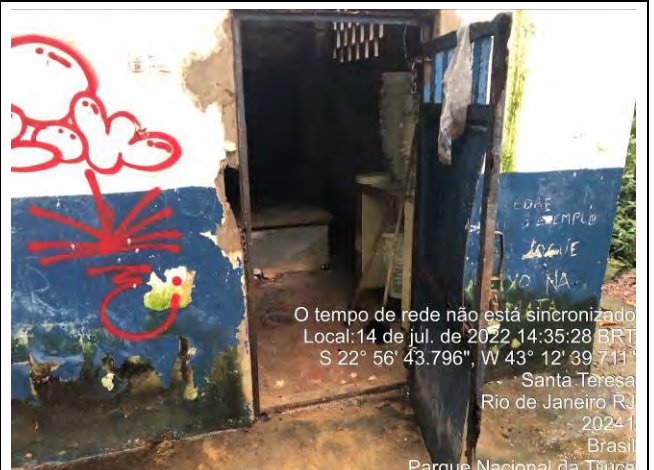
Foto 37: Registro da área de cloração. Nota-se que a área necessita de manutenção.
