**INSPECCIÓN TÉCNICA DEL PATRIMONIO CULTURAL DE
POSIBLE AFECTACIÓN DE LA LÍNEA DE ALTA TENSIÓN 500 kV
TACUAREMBÓ-SALTO EN LA PROPIEDAD DENOMINADA
ESTANCIA BUEN RETIRO – CASTILLO MORATÓ, URUGUAY.**

**ELABORADO POR: MÓNICA BOLAÑOS PANTOJA, HISTORIADORA ARQUEÓLOGA
PARA: BID INVEST**

MARZO 2023

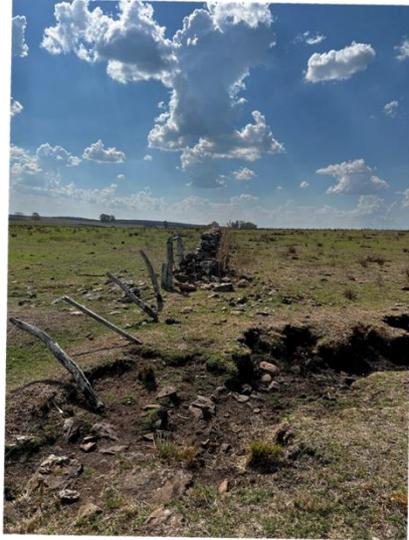
Imagen Nro. 5. Cerco alambrado

Descripción: Se aprecia sección con alambrada, alterando la integridad y originalidad del trazo original del muro.

Factores o agentes antrópicos del deterioro observados: Actividades ganaderas y asociadas; falta de mantenimiento sin uso de las técnicas tradicionales.

Procesos y efectos del deterioro: Pérdida de la tipología original

Estado de conservación: regular

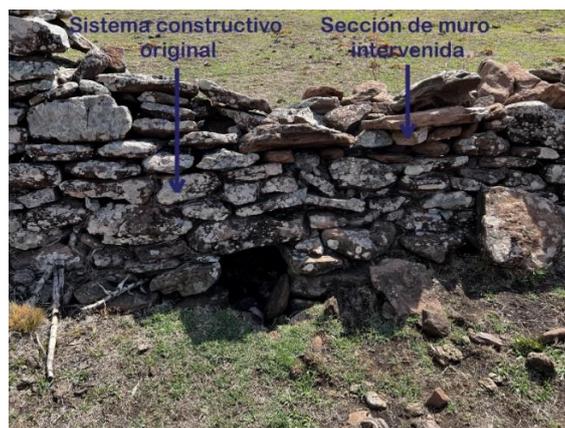
Imagen Nro. 6. Segmento de muro

Descripción: Se observa en este segmento lo siguiente: Dispersión y derrumbe del material lítico. Se nota que en el lado izquierdo presenta la tipología constructiva original sin intervención; mientras que, en su lado derecho, el muro se encuentra disturbado/intervenido. Se determina la presencia de aberturas, por remoción o

desprendimiento de rocas pequeñas que provocan su desestabilización. En la parte inferior se aprecia un pequeño canal o dren de desfogue de agua.

Factores o agentes del deterioro observados:

Naturales: Posiblemente condiciones climáticas (sequías, intemperismo)

Antrópicos: Actividades ganaderas y asociadas. Mantenimiento sin uso de las técnicas tradicionales.

Procesos y efectos del deterioro: Dispersión y derrumbe del material pétreo; remoción parcial del material pétreo, pérdida de la tipología original.

Estado de conservación: bueno

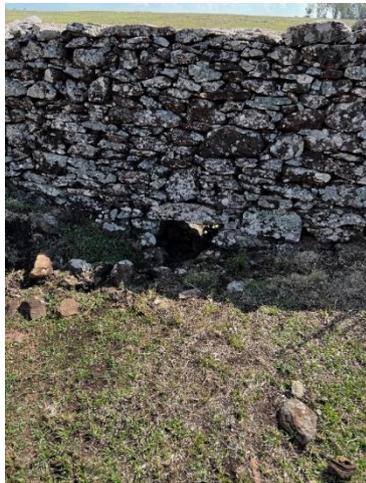
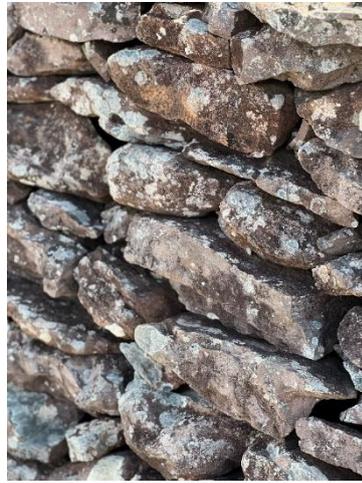
Imágenes Nro. 7 y 8. Presencia de lito líquenes

Descripción: Se observa en este segmento lo siguiente: En las imágenes 7 y 8 la presencia de lito líquenes blancos de origen cálcico, verdes de origen potásico y naranjas en la parte superior de origen ferroso, proliferan de acuerdo al tipo de roca. Adicional, en la imagen 7 se aprecia el aparejo constructivo original y en la parte inferior un pequeño canal o dren de desfogue de agua.

Factores o agentes del deterioro observados:

Naturales: Condiciones climáticas. Flora diferentes tipos de microorganismos

Antrópicas: Falta de limpieza técnica. Negligencia en su conservación

Procesos y efectos del deterioro: Las acciones de los microorganismos provocan la salinización; grietas y fracturas de la roca y su posterior meteorización por su acción química. De la experiencia en otros sitios arqueológicos, en América del Sur la presencia de lito líquenes ferrosos son los que mayormente deterioran a la roca.

Estado de conservación: Bueno

- En un proceso de conservación, se necesita la limpieza selectiva de los lito líquenes, con el fin de mantener la protección requerida de la piedra previo un análisis químico. Realizar un análisis petrográfico (láminas delgadas) a las distintas piedras que conforman el muro, establecer los lito líquenes que deberán ser retirados y realizar la limpieza mediante técnicas no agresivas.

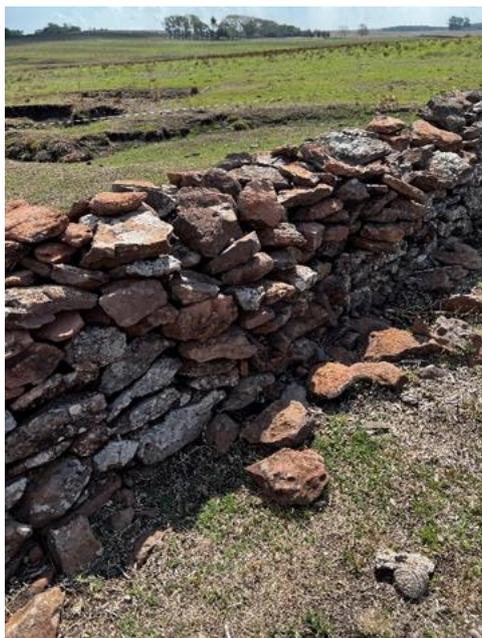
Imagen Nro. 9. Sección intervenida

Descripción: Sección intervenida del muro; ha perdido la originalidad; se aprecia amontonamiento de piedra sin mantener el sistema constructivo tradicional.

Factores o agentes antrópicos del deterioro observados: Actividades ganaderas y asociadas. Mantenimiento no técnico se observa el no uso de las técnicas tradicionales.

Procesos y efectos del deterioro: Pérdida de la tipología original

Estado de conservación: Bueno

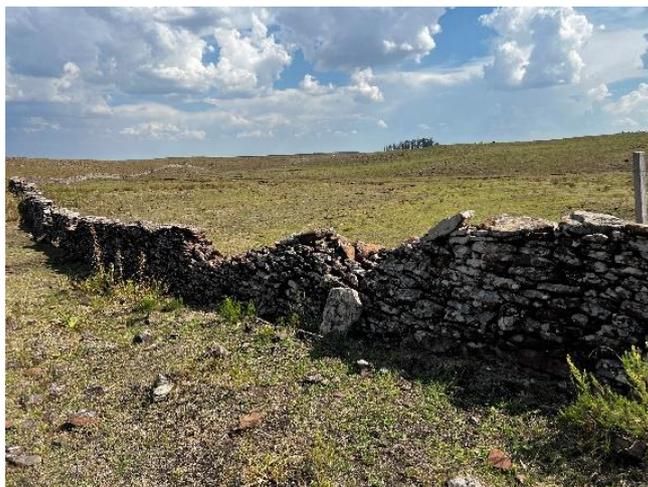
Imagen Nro. 10. Desplazamiento de las piedras.

Descripción: Se aprecian secciones vencidas; pérdida de estabilidad; en la sección transversal del muro, se identifican prominencias que han generado desplazamientos laterales de las piedras que aún conforman el muro. Se denota pérdida de la estructura

original del muro. En su base se aprecian piedras pequeñas que posiblemente son parte del muro.

Factores o agentes antrópicos del deterioro observados: Actividades ganaderas y asociadas. Mantenimiento sin uso de las técnicas tradicionales.

Procesos y efectos del deterioro: Pérdida de la tipología original

Estado de conservación: Bueno

- En las zonas donde se detecten protuberancias en la sección transversal del muro, se recomienda estabilizar el mismo; para esto se sugiere también recuperar las piedras pequeñas caídas hacia la base del muro, para no disturbar la tipología, reponer las unidades pequeñas desplazadas y ubicarlas en el subsuelo y coronación del muro, restituyéndolas a su posible ubicación original.

- Las piedras pequeñas calzadas en los agrietamientos, brindarían acuñaamiento a piedras más grandes (arreglar las paredes y superficies del muro, para que no se ejerza mucha presión en las unidades pequeñas que sirven de base a las unidades más grandes); esto permite conservar la estructura del muro conforme al sistema constructivo original, a través de un proceso de conservación preventiva.

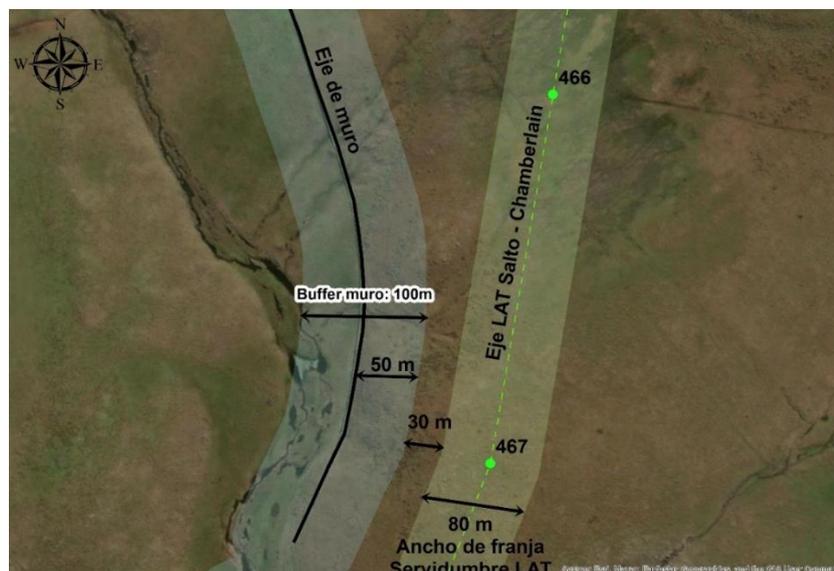
Figura Nro.3. Esquema de distancias en el sitio más cercano al muro

En el punto más cercano entre la LAT Tacuarembó – Salto y el muro, sitio que corresponde a la implantación de la torre No. 467, la distancia aproximada de la citada torre hacia el muro es de aproximadamente 120 m, lo que implica que, la distancia entre el borde del buffer del muro y el borde de la franja de servidumbre, sería de aproximadamente 30 m, tal como se esquematiza en la figura siguiente. Desde esta misma torre al Castillo Morató, se tiene una distancia aproximada de 1.574 m.
