Ésta es una traducción del documento en inglés preparado por el Panel de Asesores Independientes de BID Invest. En caso de discrepancia entre esta versión y la original, prevalecerá lo sostenido en el documento original.

**Panel Asesor Independiente para BID Invest
Informe del IAP n.º 4, junio de 2020
Proyecto Hidroeléctrico Ituango,
Colombia**

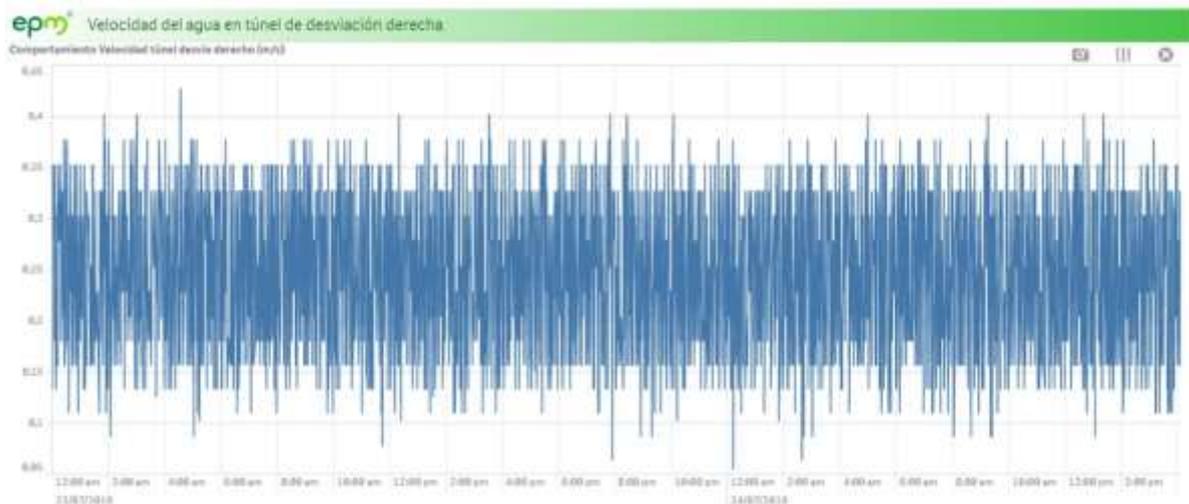
La condición de alerta para la población corriente abajo todavía está en el nivel amarillo y permanecerá así hasta que se taponen definitivamente la GAD y el DT2. El monitoreo integral proporciona la confianza de que la seguridad está bajo control. La figura n.º 2 a continuación es un ejemplo de ello. Muestra la velocidad del agua a través del DT2, en tiempo real.

Figura n.º 2. Velocidad del agua en el túnel de desvío derecho (DT2): monitoreo en tiempo real.

Cualquier cambio en el patrón de velocidad indicaría un posible deterioro de los tapones existentes y se podrían adoptar medidas de alerta temprana.

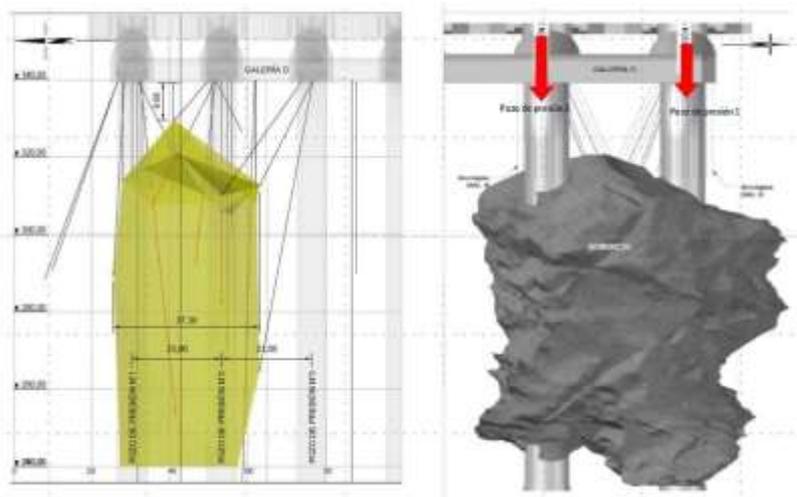
Figura n.º 3 Cavidad entre el pozo de presión 1 y 2. Previsión de marzo de 2019 (izquierda) y abril de 2020 según lo construido.

La estabilización de la cavidad y el relleno (60 000m³) se han completado con éxito. Sorprendentemente, contrariamente a las expectativas del año pasado, el macizo rocoso en los límites de la cavidad se encontró en buenas condiciones. El monitoreo no mostró signos de deformaciones notables del límite de la cavidad. El relleno actuará como elemento rigidizador y mantendrá la estabilidad a largo plazo del macizo rocoso en esta zona.

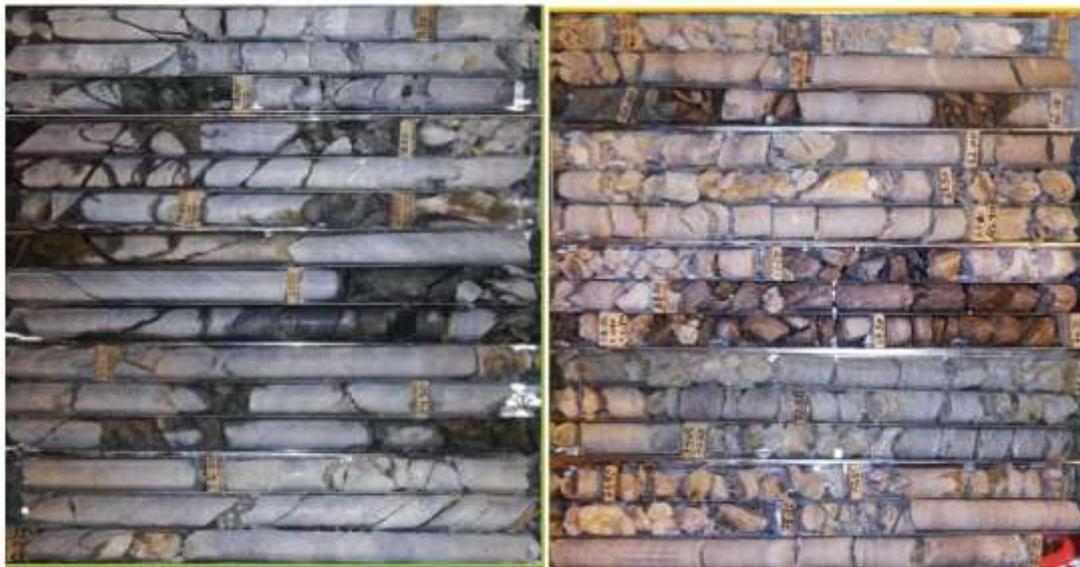
por el proceso de perforación y por la extracción de los núcleos del barril. Como tales, esos núcleos no son representativos para derivar índices de calidad del macizo rocoso.

Figura n.º 4. Núcleo representativo (izquierda) y no representativo (derecha).

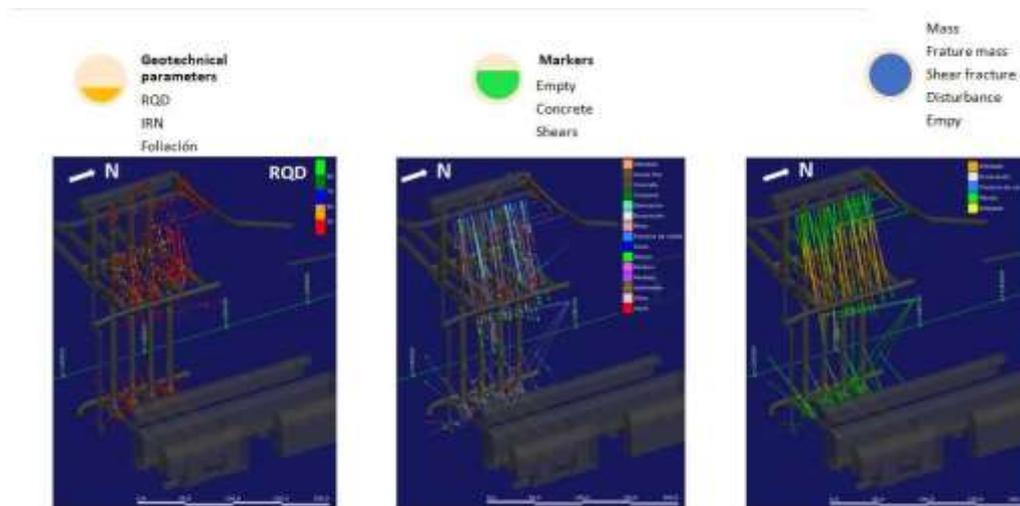
Se ha realizado una extensa campaña de perforaciones y lechadas en la zona (ver figura n.º 5). A partir de la información proporcionada, el IAP no está seguro de que existan vacíos en la parte superior de los pozos. En la parte inferior de los pozos, se informa que existen vacíos, pero los datos de los orificios perforados examinados no permiten confirmarlo. En cualquier caso, la información recopilada debe ser adecuada para una caracterización detallada del macizo rocoso.

Figura n.º 5. Campaña de exploración zona Sur. Pozos 5 a 8.

El IAP recomienda preparar una clasificación por zonas del macizo rocoso, teniendo debidamente en cuenta la fiabilidad de los núcleos. El método GSI podría utilizarse para ese propósito. El diseño de los trabajos de rehabilitación debe basarse en los defectos reales del macizo rocoso (juntas abiertas, zonas de corte, roca suelta, cavidades, etc.) y los posibles mecanismos de falla asociados.

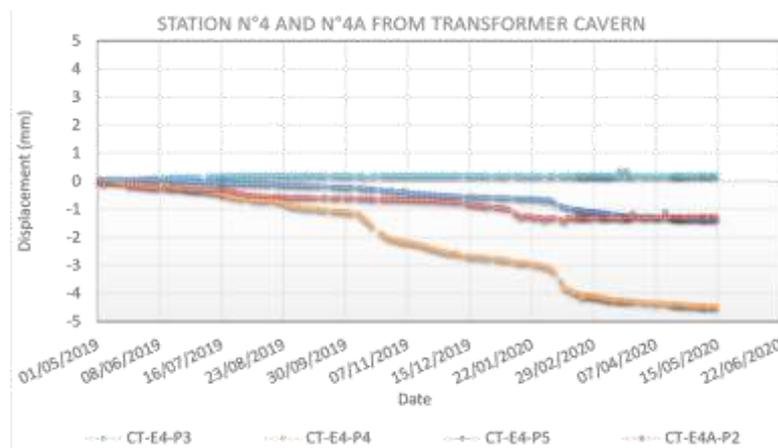
En pocos lugares se han registrado ligeras deformaciones. Según se informa, los mayores desplazamientos (5 mm) se han registrado en lugares específicos donde se llevaron a cabo intervenciones importantes. Eso es evidente a partir de la línea naranja en la figura n.º 7.

Figura n.º 7. Lectura del extensómetro de orificio perforado multipunto, donde algún desplazamiento alcanzó los 5 mm.

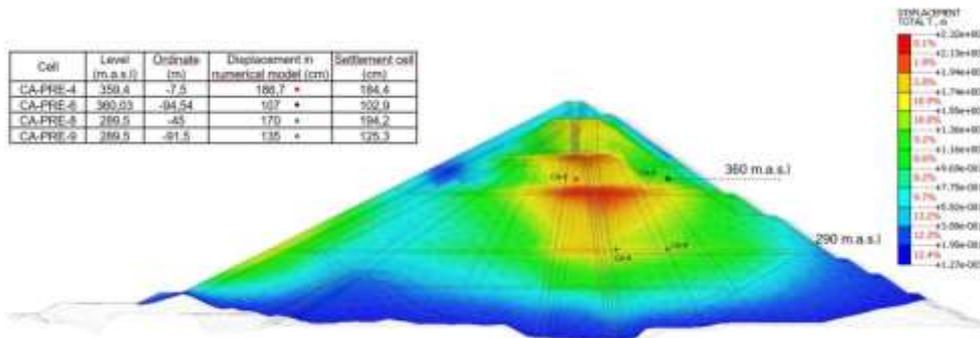
Los asentamientos son posiblemente más bajos de lo esperado, especialmente teniendo en cuenta la prisa con la que se tuvo que completar la parte superior del dique. Los asentamientos son muy pequeños en comparación con otras represas de este tipo y altura. La tasa de asentamiento es actualmente 0,1-0,2 mm por día, que es satisfactoria.

Figura n.º 11. Celdas de asentamiento (calibración del modelo numérico) - Abcisa 480.

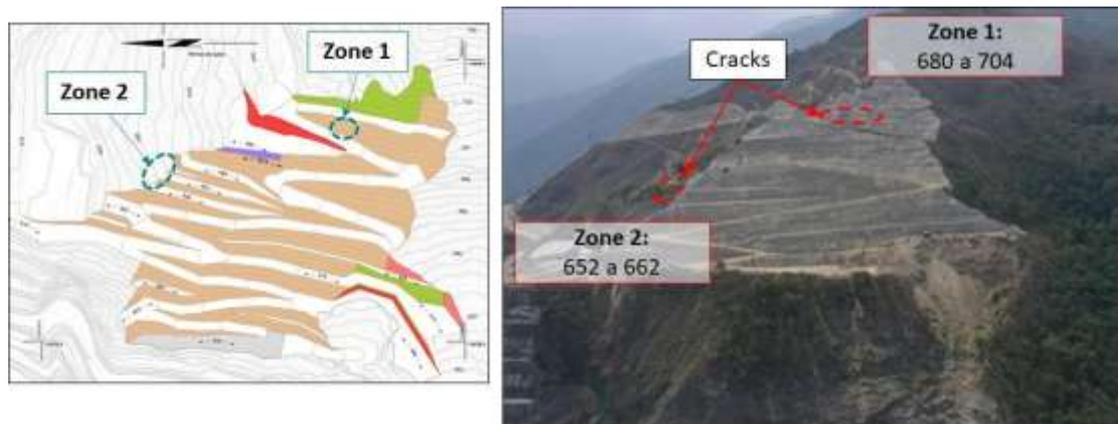
Han aparecido algunas grietas en las partes superiores de la pendiente. De estas, las grietas en la Zona 1 no necesariamente concuerdan con los resultados de los cálculos de estabilidad y puede ser necesario reconsiderarlas al modelar la pendiente (por ejemplo, grietas de tensión).

Figura n.º 16. Entradas de alimentación - Grietas localizadas en la parte superior de las pendientes.

Las otras grietas son generalmente fisuras localizadas en el hormigón proyectado, que muy probablemente están asociadas con ligeros cambios en el deterioro del macizo rocoso, límites/discontinuidad del tratamiento del hormigón proyectado y los consiguientes movimientos diferenciales. Obviamente, los orificios de drenaje en el hormigón proyectado son una medida apropiada y probablemente habrá que aumentar su número.

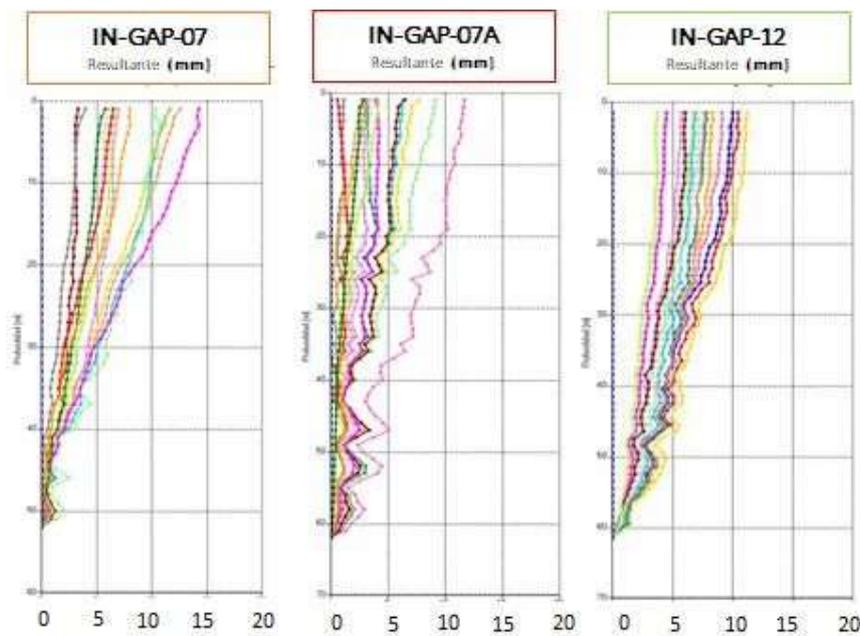
Las mediciones del inclinómetro en el área, indican un patrón de desplazamientos (figura n.º 18) que no corresponde a una superficie deslizante reconocible a ningún nivel. No se observan cambios bruscos de pendiente a lo largo de las alineaciones del inclinómetro. Lo más probable es que los movimientos registrados sean el resultado de un ajuste incompleto o defectuoso del tubo del inclinómetro en los orificios de perforación.

Figura n.º 18. Lecturas del inclinómetro en la pendiente sobre la plataforma de compuertas. Las curvas no evidencian ninguna deformación o ruptura del tubo del inclinómetro.

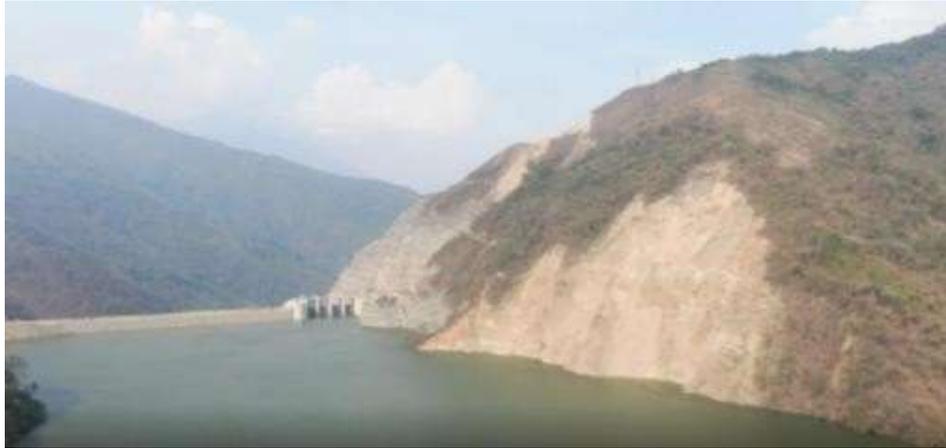
EPM informó que, después de que se completen los trabajos de tratamiento en el área de Romerito, se reevaluará el diseño de los trabajos de estabilización de pendientes en las áreas corriente arriba del sur. La evidencia actual es que esta área corriente arriba no muestra ninguna evolución retro o lateral.

Figura n.º 19. El área desestabilizada por encima de los dos túneles de desvío. En el extremo superior, las pendientes de Romerito, antes de la remodelación y el tratamiento.

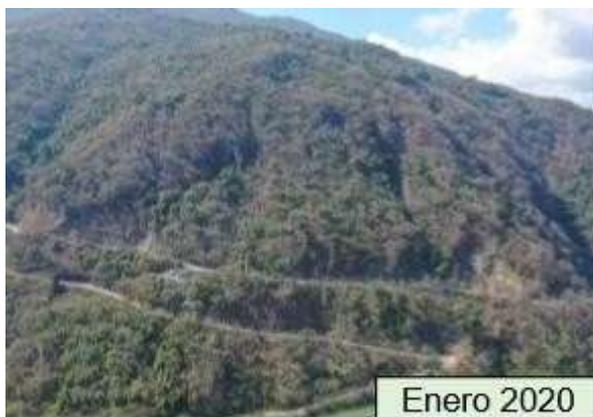
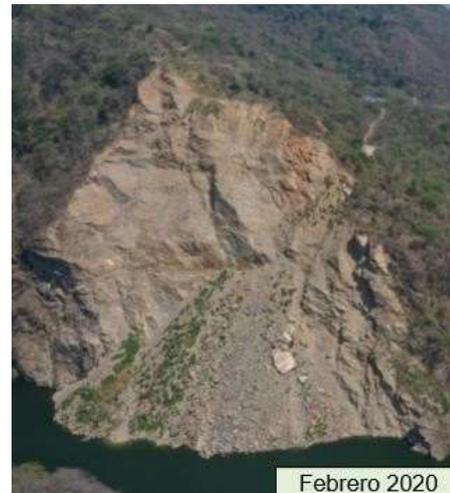
En la pendiente izquierda del embalse, cerca del sitio de la represa, se produjeron dos inestabilidades, una en 0+900 a 1+290 y la segunda en 2+255 (figura n.º 20). El primer caso afecta a la carretera alternativa. El IAP no ha intervenido en estos deslizamientos ni ha visitado los lugares.

Figura n.º 20. Inestabilidades cerca del complejo del proyecto, a la izquierda, sobre el embalse, izquierda, a 0+900 a 1+290 y derecha a 2+255.

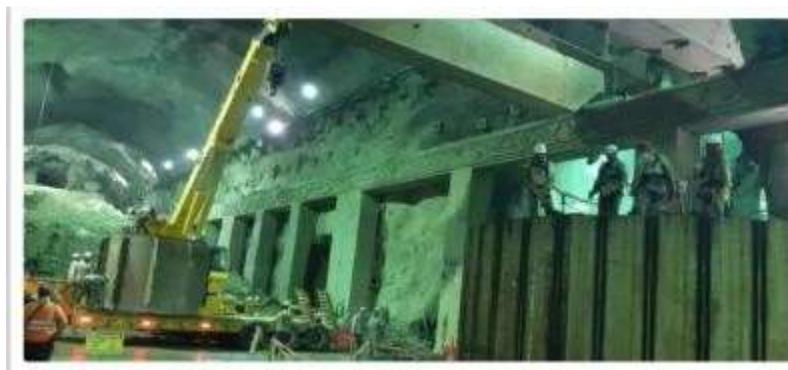
Las dos grúas aéreas todavía están en su lugar, pero no son adecuadas ni siquiera para la actividad temporal. Las 2 grúas aéreas nuevas de 300 toneladas ya están adquiridas; su fabricación se completará en junio de 2020 y se espera su entrega en el sitio para agosto/septiembre de 2020. Su cronograma de entrega no afectará directamente el cronograma del proyecto porque EPM está utilizando grúas móviles mientras tanto (ver figura n.º 23).

Figura n.º 23. La segunda grúa en funcionamiento en la parte sur de la sala de máquinas.

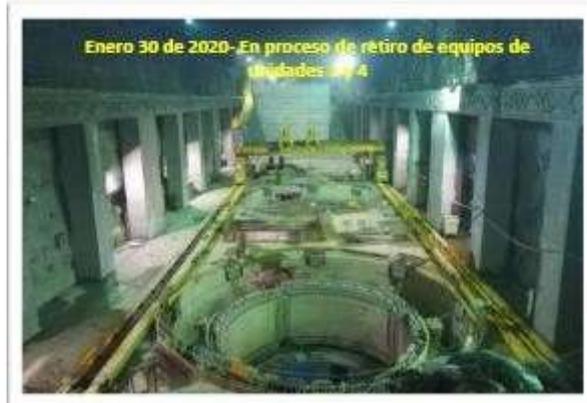
Las partes más bajas de las unidades 1 y 2 y el hormigón de primera y segunda fase correspondiente se evaluaron como completamente inadecuadas para cualquier acción correctiva. La misma evaluación se extendió a las unidades 3 y 4 a finales de 2019. Por lo tanto, la rehabilitación de las unidades 1 a 4 ha comenzado desde la primera fase de hormigón (ver figura n.º 24).

Figura n.º 24. Extracción del equipo de la Unidad 3 y 4 como material de desecho.

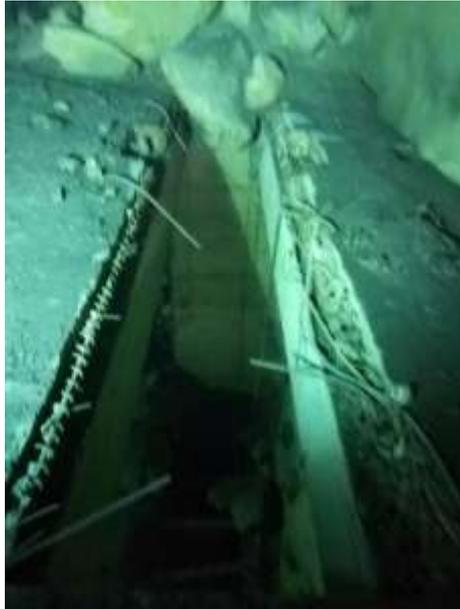
Tanto las compuertas de control de los tubos de tiro 1 a 4 como las guías de 5 y 6 se perdieron en la contingencia; se encontraron algunas partes de compuertas destruidas dentro de los túneles de fuga y desapareció todo el circuito hidráulico y su sistema de control (ver figura n.º 26).

Figura n.º 26. Ranura para la compuerta del tubo de aspiración de la unidad 5 en la cámara del pozo sur: se pierden las guías.

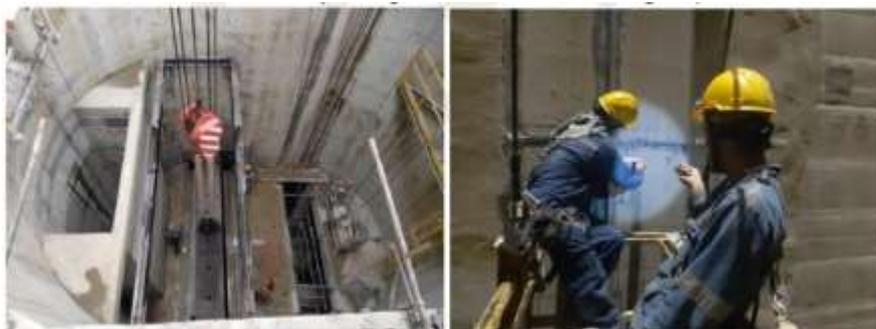
Las actividades en las compuertas de entrada y sus sistemas operativos avanzan a un ritmo bajo porque no están en la ruta crítica. Las prioridades, en esta área, son los trabajos de refuerzo subterráneo y estabilización de pendientes. Las actividades se concentran actualmente en las compuertas de entrada 3 y 4, las únicas en estado "seco" porque están aisladas del embalse por tapones de hormigón (figura n.º 28, izquierda). Todas las demás compuertas están actualmente bajadas a su posición cerrada, 1 y 2 con sus dispositivos de elevación, 5, 6, 7 y 8 con grúas (figura n.º 28, derecha). Además, se están llevando a cabo actividades en las guías de las compuertas de entrada 5 y 6 para remediar las deformaciones menores sufridas por estas guías en el momento de la inundación de la sala de máquinas.

Figura n.º 28. Compuertas de entrada: izquierda, bajando la compuerta 3 en su foso utilizando una grúa temporal. Derecha: Inspección de las guías de las compuertas 5 y 6.

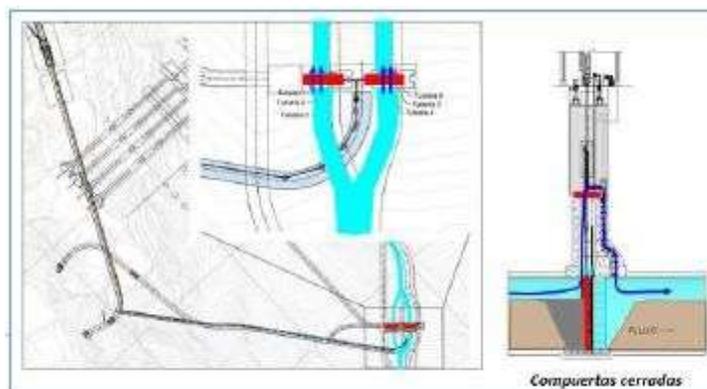
Las dos compuertas correderas verticales de la GAD se han bajado con éxito. Se ha instalado una tubería de derivación para aliviar la presión del embalse en las compuertas, para aumentar la seguridad cuando se construya el taponamiento permanente a la GAD y DT2. La derivación temporal se enruta a través del IDG (ver figura n.º 30).

Figura n.º 30. Compuertas de la GAD en su posición final con sistema de derivación temporal.
