**Panel de Asesoramiento Independiente de BID Invest,  
Informe del IAP n.º 1, septiembre de 2018**

**Proyecto Hidroeléctrico Ituango,  
Colombia**

**Final\_181004**

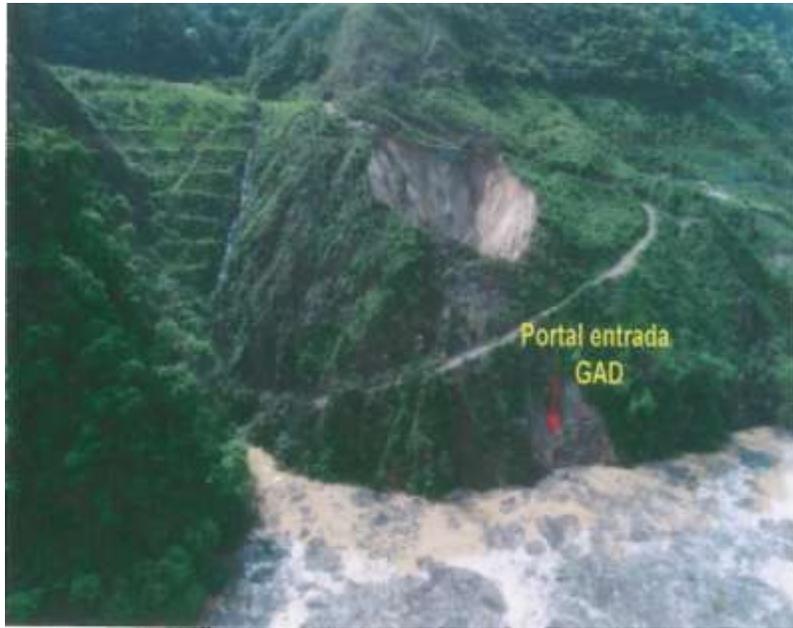
**Figura n.º 1: 30 de abril de 2018. El sumidero del colapso de la chimenea frente al área del portal de la GAD (fotografía de los archivos del proyecto)**

La zona donde se produjo el colapso y el sumidero (figura n.º 1) consiste en gneis ligeramente a moderadamente erosionados, levemente a altamente articulados, con algunas cizallas y foliación subhorizontal (tipo IIB en la figura n.º 2). No había terreno débil en la alineación (IC, zona de transición suelo-roca IIA).

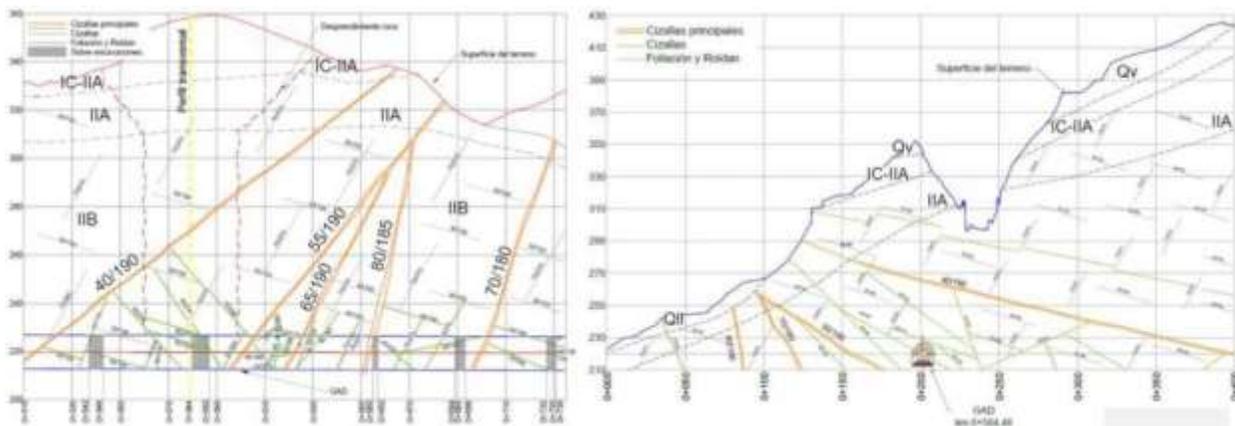
**Figura n.º 2: Sección longitudinal y transversal de la GAD en la zona del colapso. De los datos de construcción (de “Análisis de taponamiento de la galería auxiliar de desviación”, mayo de 2018)**

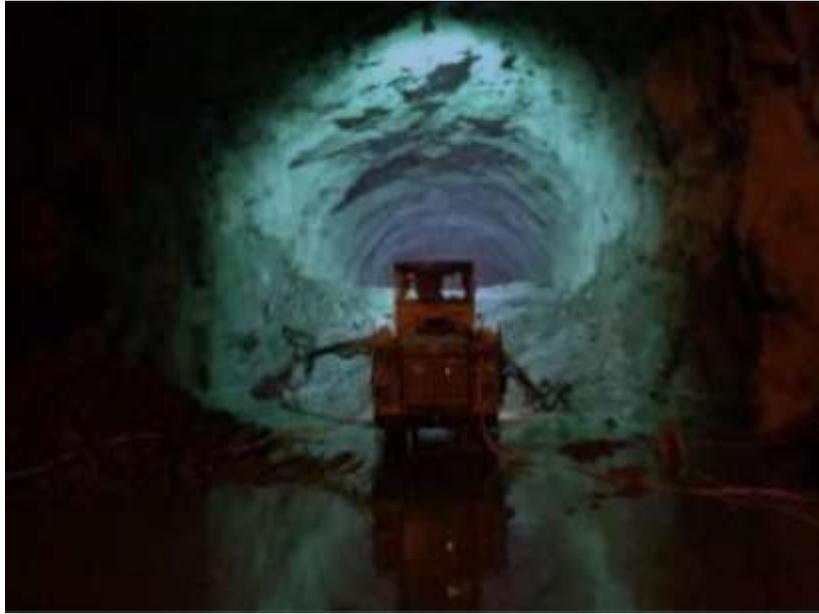
La GAD se construyó mediante perforación y voladura y el soporte aplicado siguió las recomendaciones del método "Q": 2 capas de 5 cm cada una de hormigón proyectado de fibra y pernos de roca de 6 m de longitud con una separación de 1,5 m y 2 m en la bóveda o los lados del túnel (soporte tipo III). En algunos puntos, se trató la sobreexcavación para restablecer, en la medida de lo posible, la sección de diseño (consulte las figuras n.º 3 y n.º 4).

**Figura n.º 3: Excavación en avance y destroza durante la construcción de la GAD. Pequeñas sobreexcavaciones presentes (fotografía del informe de la Junta de Asesores n.º 12, febrero de 2017)**

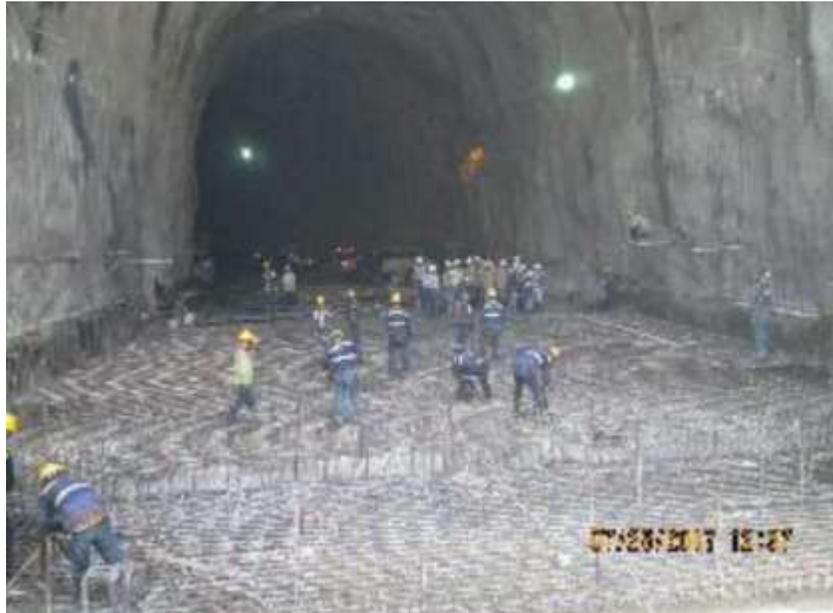
**Figura n.º 4: Portal de la GAD. La rugosidad que forma el macizo rocoso gnéisico de buena calidad (fotografía del informe de la junta de asesores n.º 13, julio de 2017)**

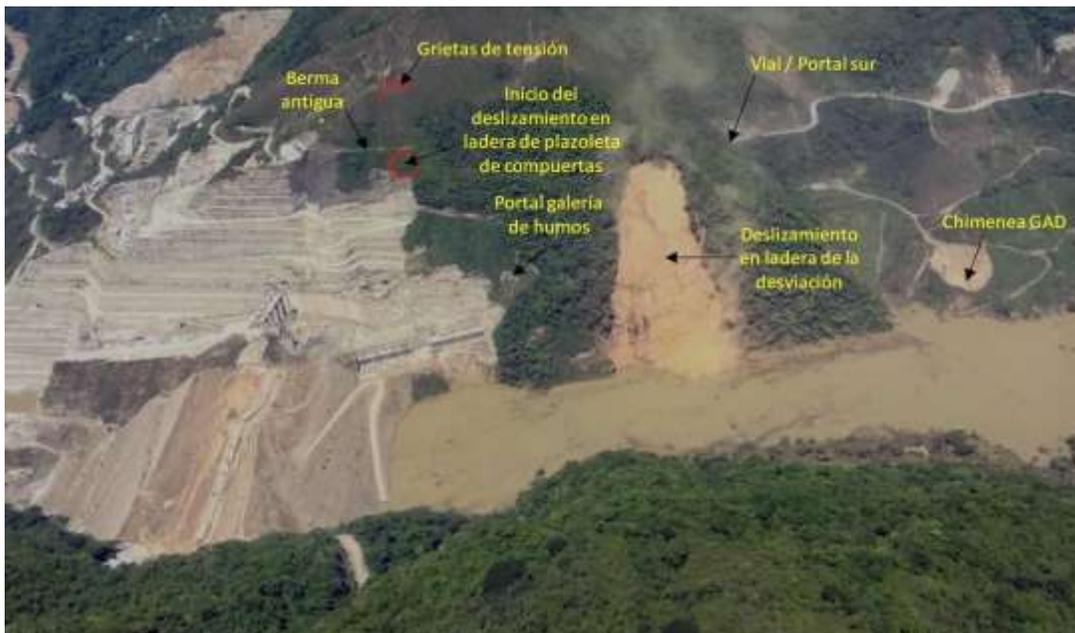
El flujo probablemente desencadenó presiones pulsantes, penetró a través de las juntas dentro del macizo rocoso y desestabilizó las cuñas. La rugosidad de la periferia del túnel y las anomalías de la sobreexcavación pueden, de hecho, provocar subpresiones. Después del primer colapso más pequeño el 28 de abril, el principal del 30 de abril fue un desarrollo inevitable en una zona ya afectada. La presencia de una zona desgastada posiblemente gruesa sobre el túnel, posiblemente asociada con una zona de roca particularmente débil en este lugar, podría ser un factor imprevisto y la razón de la propagación del sumidero a la superficie del suelo. La figura n.º 5 muestra la localización de los eventos en el lado derecho del proyecto. El desprendimiento sobre los pozos de admisión del 26 de mayo de 2018 aún no se había desarrollado, pero ya hay grietas en esa zona.

Figura n.º 5: Fotografía de un archivo PPT del Prof. G. Fernández, junio de 2018

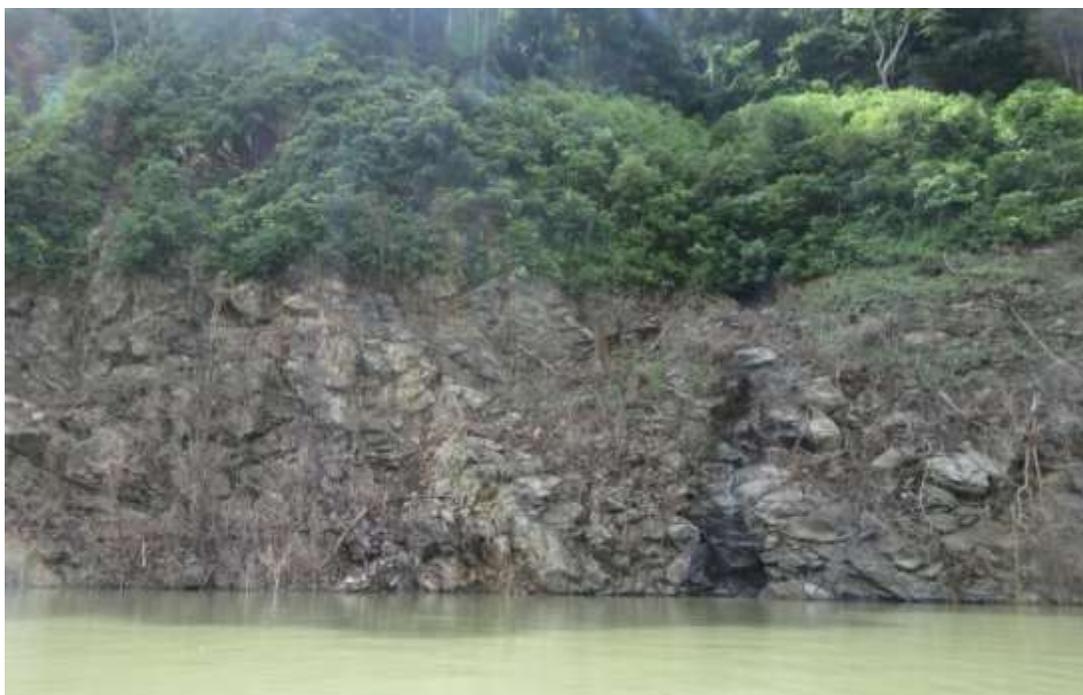
Esta zona desgastada y débil exige tratamiento o eliminación en cimientos importantes, cortes de construcción y pendientes sobre las entradas. Estas zonas pueden albergar acuíferos encaramados. Las siguientes imágenes (n.º 6, 7 y 8) proporcionan ejemplos de zonas rocosas desgastadas.

**Figura n.º 6: Masa gnéissica desgastada y muy fracturada. Fotografía del 2 de agosto de 2018**

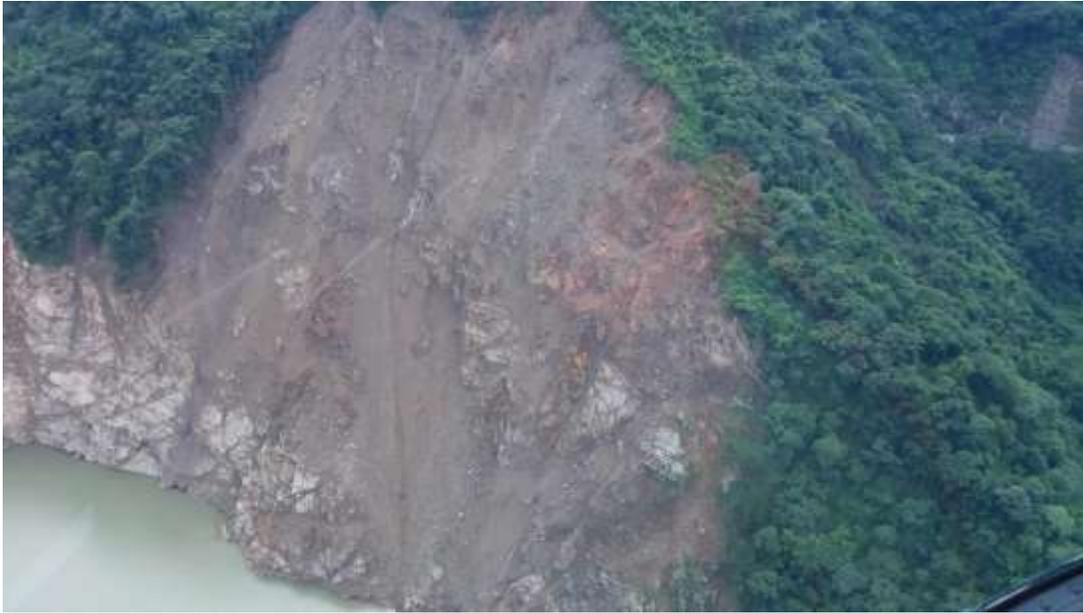
**Figura n.º 7: Macizo rocoso desgastado y zona erosionada. Desprendimiento sobre la zona de 2 túneles de desvío. Fotografía del 3 de agosto desde un helicóptero.**

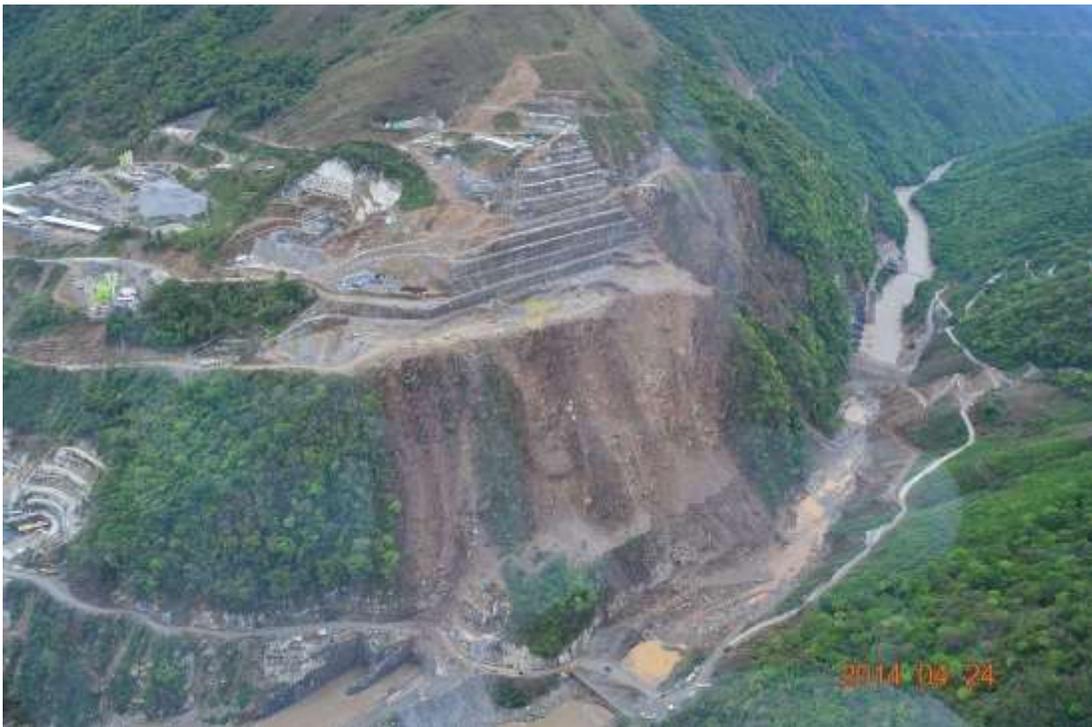
**Figura n.º 8 El sitio del proyecto al inicio de la construcción, 2014. Deslizamiento en pendiente pronunciada, detrás de los cortes del aliviadero. En esta área, ocurrieron los eventos de inestabilidad en la primavera de 2018. Fotografía de Google.**

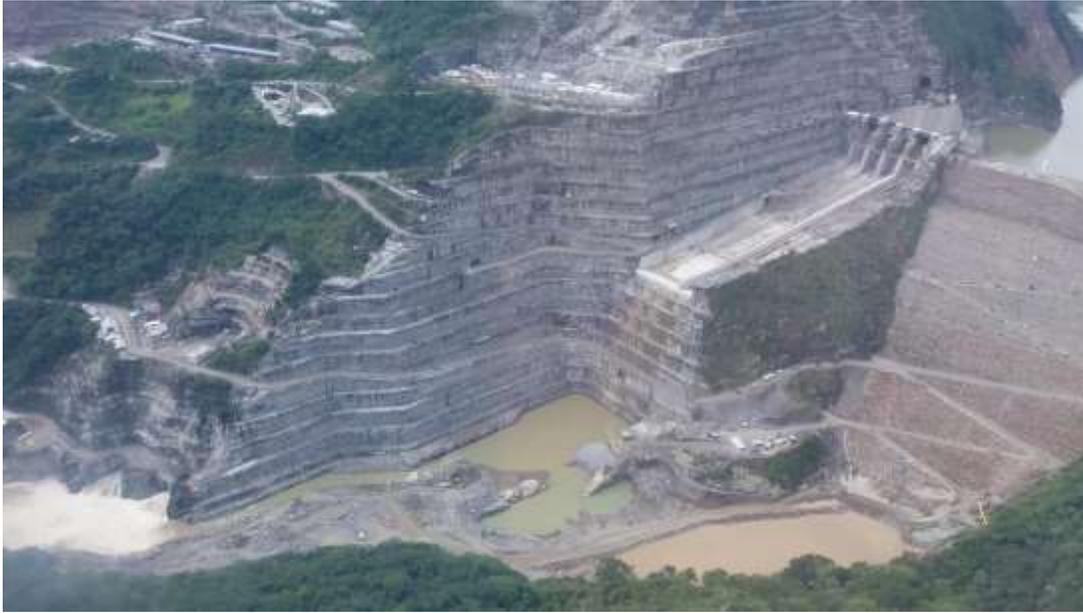
La buena calidad del macizo rocoso gnéisico se puede observar, tanto a pequeña como a gran escala, en los cortes del aliviadero modelados y expuestos después de la eliminación de la zona desgastada y los

**Figura n.º 9: Macizo rocoso bueno y sólido bajo la zona desgastada en pendiente. Cortes para el aliviadero. Fotografía del 3 de agosto desde un helicóptero.**

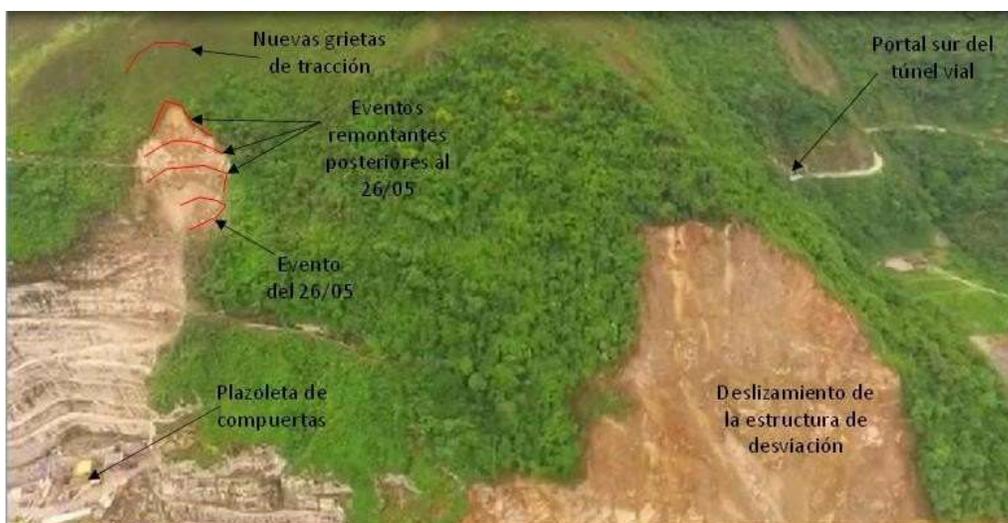
La extensión corriente arriba de las medidas de protección de pendientes también es necesaria para salvaguardar la entrada a la sala de máquinas (zona “El Romerito”) así como la entrada de la nueva galería de descarga intermedia programada. Partes de estas pendientes ya se encuentran en una condición metaestable y están evolucionando de forma regresiva. El deslizamiento que ocurrió el 26 de mayo sobre las compuertas de entrada es un ejemplo de ello.

**Figura n.º 12: Desprendimiento en “El Romerito”. Fotografía del 28/05/2018 (del PPT del Prof. G. Fernández, junio de 2018)**

Los trabajos de protección deben tener como objetivo eliminar la mayor cantidad posible de la zona en dificultades y proceder con el proceso de destroza. El anclaje con cables se podría utilizar principalmente en la parte inferior, según corresponda. Afortunadamente, la morfología de la pendiente finaliza cuesta arriba donde la geomorfología exhibe una concavidad que probablemente puede estar asociada a un antiguo desprendimiento de tierra (consulte las figuras n.º 12 y 13).

Un drenaje de agua de captura es una medida esencial para limitar el acceso de aguas superficiales a las pendientes. El monitoreo debe extenderse en el área, al igual que para otras pendientes alrededor de la represa.

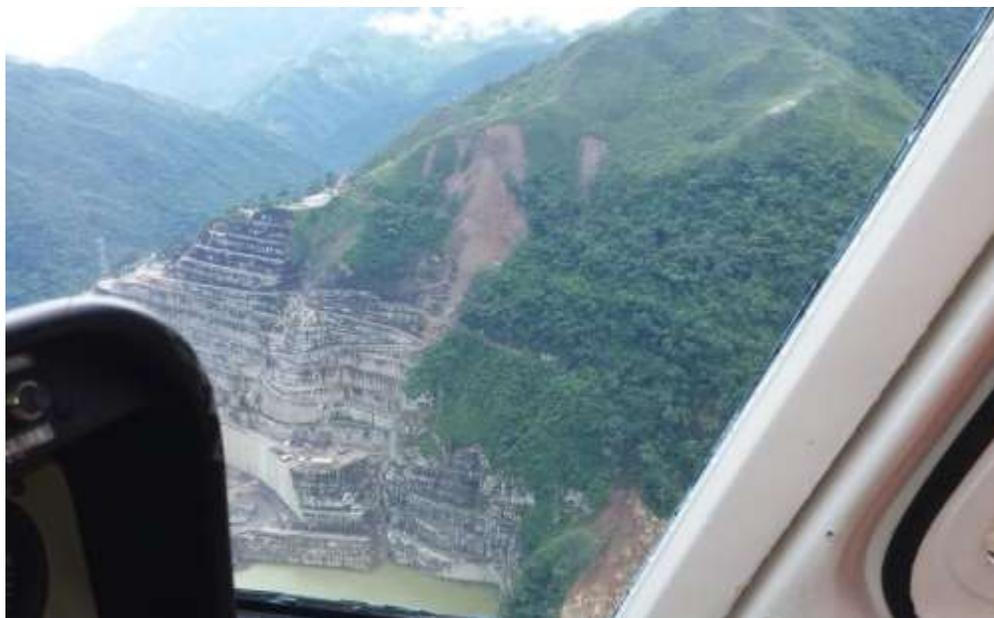
**Figura n.º 13: El desprendimiento de tierra sobre la estructura de entrada ocurrió el 26 de mayo. Una forma cóncava del terreno cuesta arriba puede denotar la presencia de un deslizamiento anterior (fotografía desde helicóptero, 3 de agosto de 2018)**

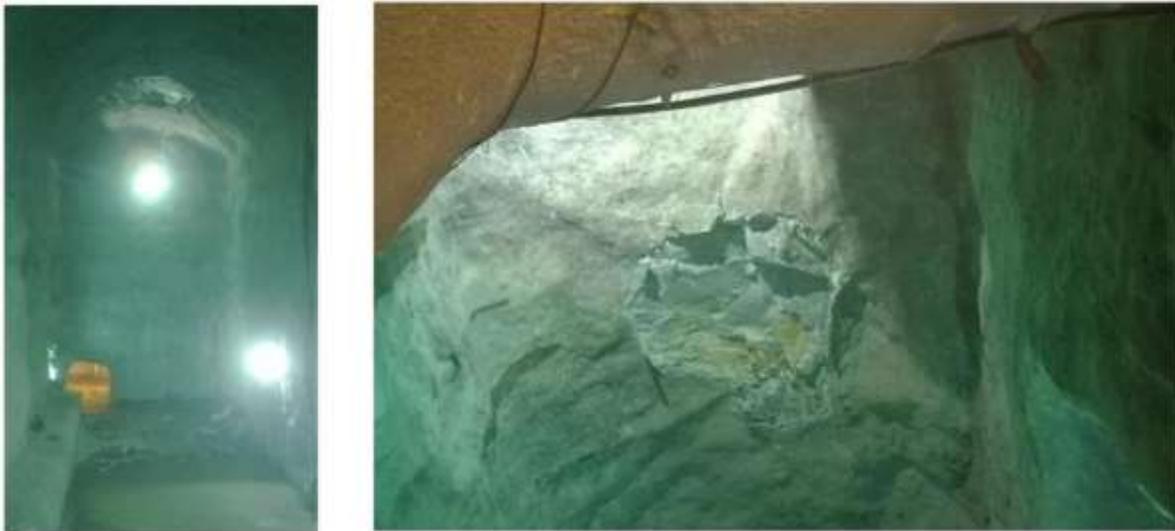
La excavación de la caverna solo encontró fallas de cuña, en algún momento significativas, desde el techo de la caverna, lo que requirió el fortalecimiento del refuerzo (Figura n.º 15).

**Figura n.º 15: Desprendimiento de la bóveda de la sala de máquinas – Costado norte**

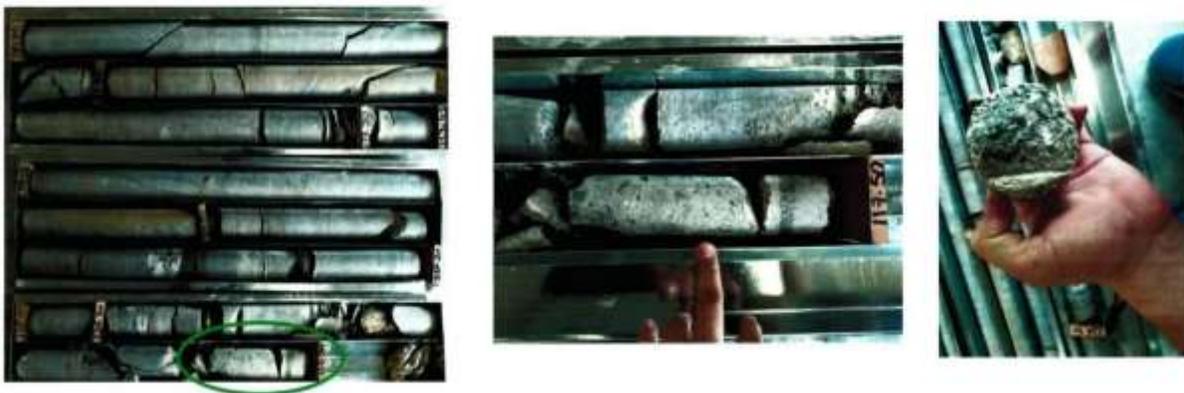
### P-EX-GA-CM-02 (Gal A – CM – Sistema de conducción 5)

En los tres pozos, la recuperación del núcleo fue del 100 %; la RQD generalmente estuvo entre el 60 y el 70 %, con valores del 80 % en las proximidades del techo de la caverna; no se produjeron pérdidas de agua en ningún momento durante la perforación. Tales observaciones indican que el macizo rocoso sobre la caverna no ha sido afectado en el lugar investigado. Ni siquiera en la zona atravesada por la falla de Mellizo (orificio perforado 03). El orificio perforado 02 perforó el techo de la caverna y pudo obtener muestras de 20 cm de revestimiento de hormigón proyectado hasta el techo de la caverna (consulte la figura n.º 18).

Figura n.º 18: Orificio perforado 02 donde se obtuvo una muestra de hormigón proyectado para revestimiento del techo

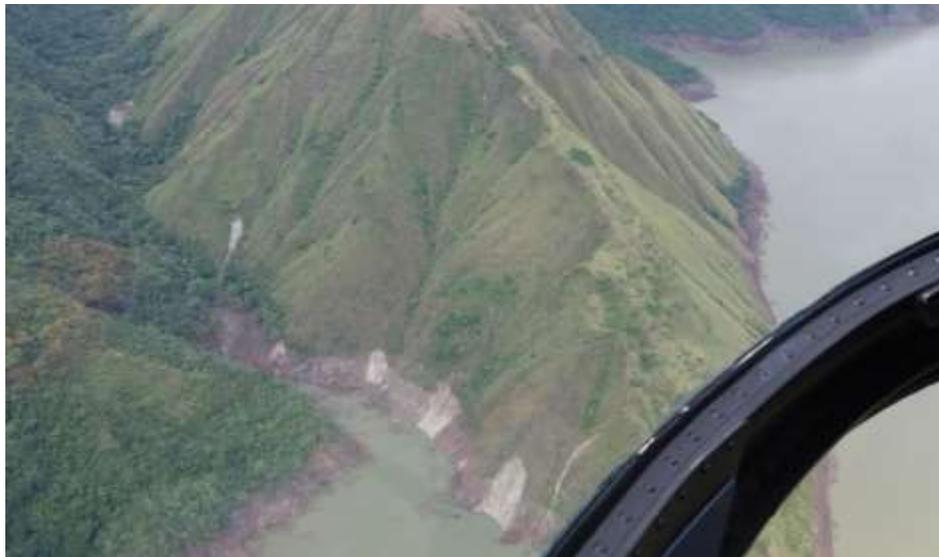
Se considera que tales movimientos masivos no generan ondas de impacto peligrosas, sino que contribuyen lentamente a la sedimentación del embalse.

**Figura n.º 19: Pequeños desprendimientos de tierra en el margen del embalse.**

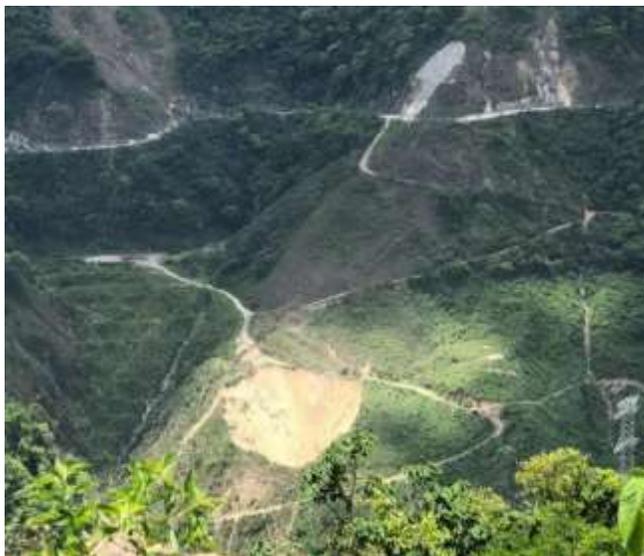
El 30 de abril a las 14:30, se produjo una nueva disminución del flujo que pasa a través de la GAD, y apareció un sumidero (con un diámetro de aproximadamente 12 m en su fondo más estrecho y hasta 100 m en el borde exterior) en la superficie de la montaña inmediatamente sobre el túnel (consulte la figura n.º 1). Unos 220 000 m<sup>3</sup> de suelo y roca bloquearon definitivamente la GAD.

**Imagen n.º 1: Sumidero por encima del ADT**

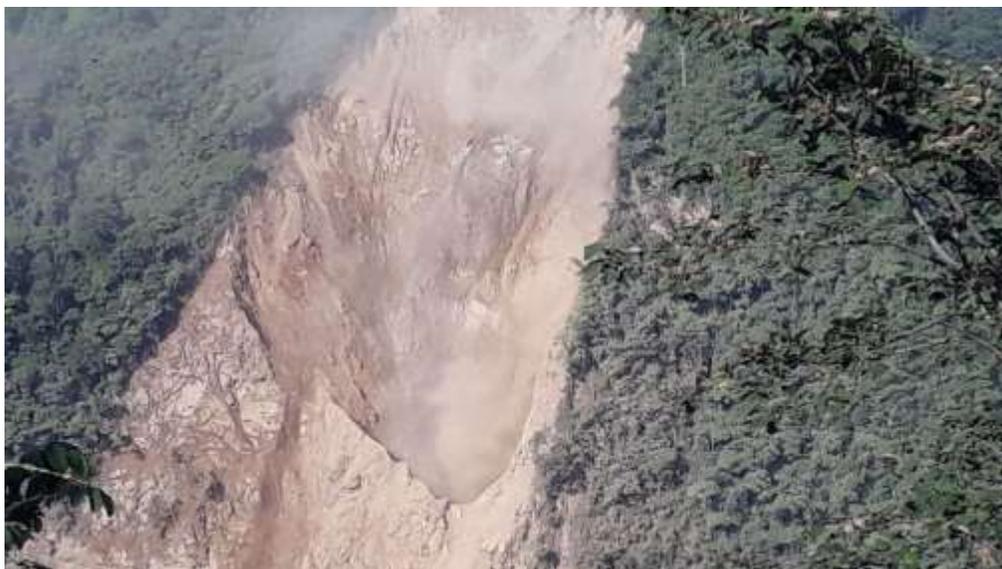
Con el continuo aumento del nivel del agua, se arrastraron algunos finos y rocas, una vez más, el agua fluyó poco a poco a través del túnel de desvío derecho, hasta que se formó un nuevo sumidero sobre él, deteniendo el flujo de agua nuevamente (consulte la imagen n.º 2).

**Imagen n.º 2: Desprendimiento y sumidero en los portales del túnel de desvío**
