**Panel Asesor Independiente de BID Invest**  
**Informe del IAP n.º 5, marzo de 2021**  
**Proyecto Hidroeléctrico Ituango**  
**Colombia**

A continuación, se muestran las fechas de inicio de operación de las unidades 1 a 4, en comparación con las expectativas de marzo de 2020.

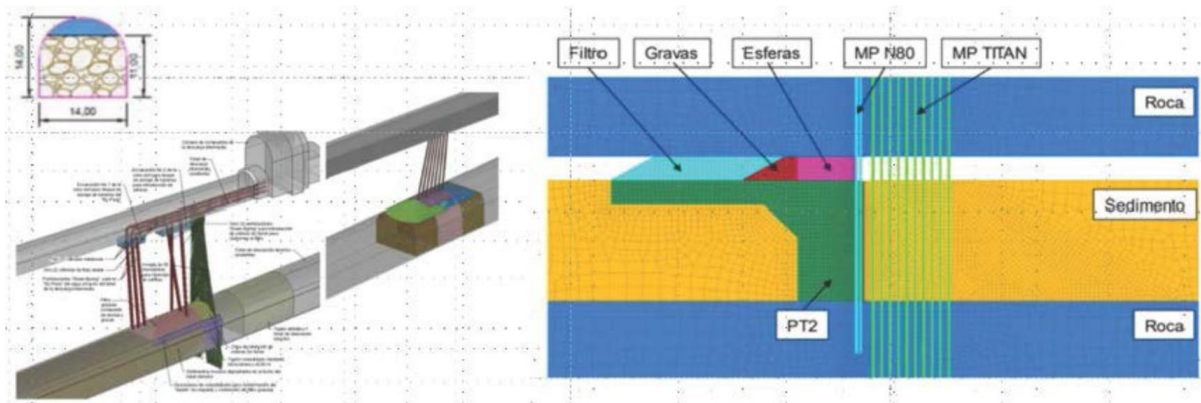
Figura 3: Solución para sellar el TD2

El sellado del TD2 debe realizarse con un flujo de agua presente y, por lo tanto, requiere un procedimiento complejo y cuidadosamente planificado. Debido a su naturaleza sin precedentes en proyectos hidroeléctricos, el sellado del TD2 se ha estudiado a fondo, y se está implementando una solución factible (figura 3).

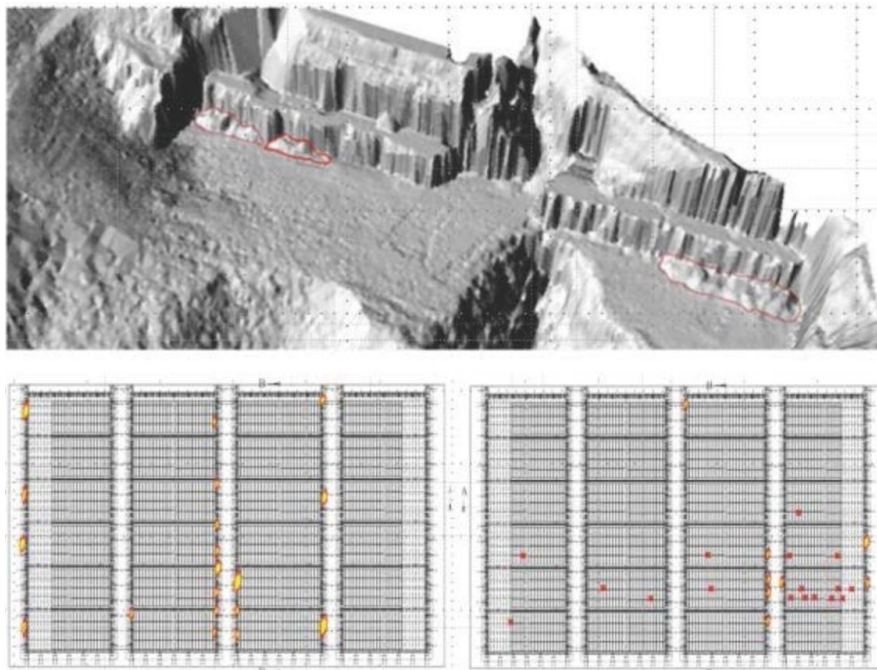
Figura 8: Trabajos de reparación en las entradas 1 a 4

No hay ningún aspecto geotécnico significativo que informar, excepto que se han completado satisfactoriamente las obras civiles para la rehabilitación de los pozos 1 y 2, que se vieron afectados por la gran cavidad. Actualmente, la atención se centra en el montaje e instalación del revestimiento de acero en los pozos de presión, comenzando con 1 y 2. Se ha firmado un contrato de obras subacuáticas, y las actividades están a punto de comenzar en correspondencia con las entradas. Para ello, se necesitará usar mamparos metálicos, eliminar escombros frente a las entradas, y reparar o reemplazar los basureros (ver figura 8), finalizar el revestimiento de hormigón de 20 m a la entrada 2, y retirar el tapón de hormigón a las entradas 3 y 4.

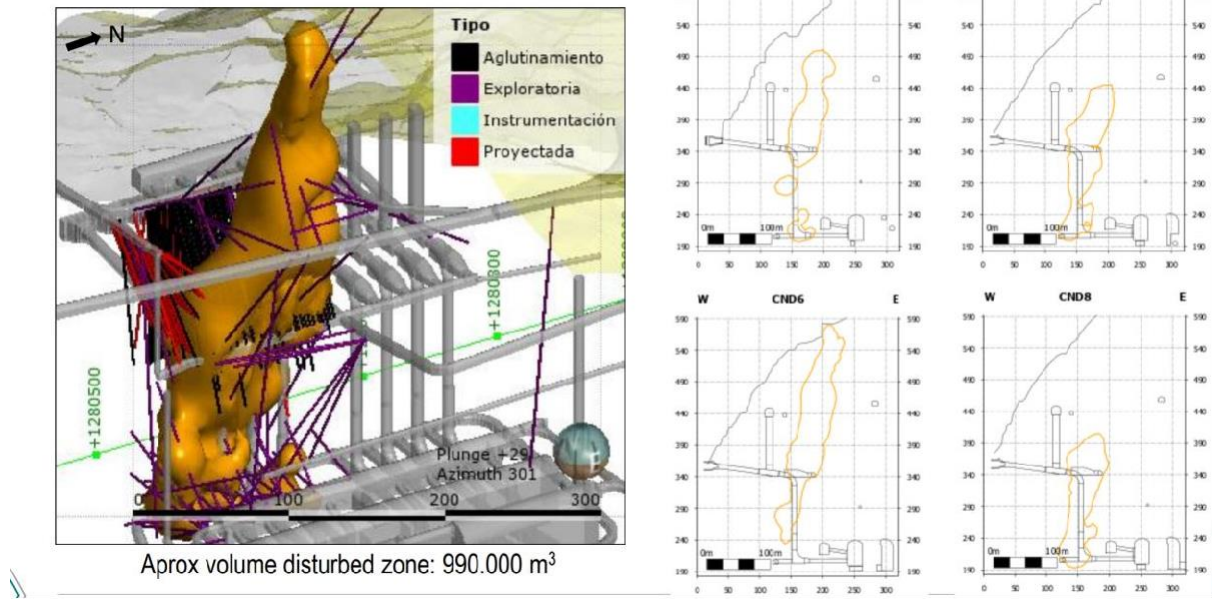
Figura 9: Delineación del "macizo rocoso perturbado"

La clave para evaluar el tratamiento del DRM requiere comprender el estado del macizo rocoso dentro de la zona; para eso, a su vez, se necesita analizar cuál fue el mecanismo de la falla.

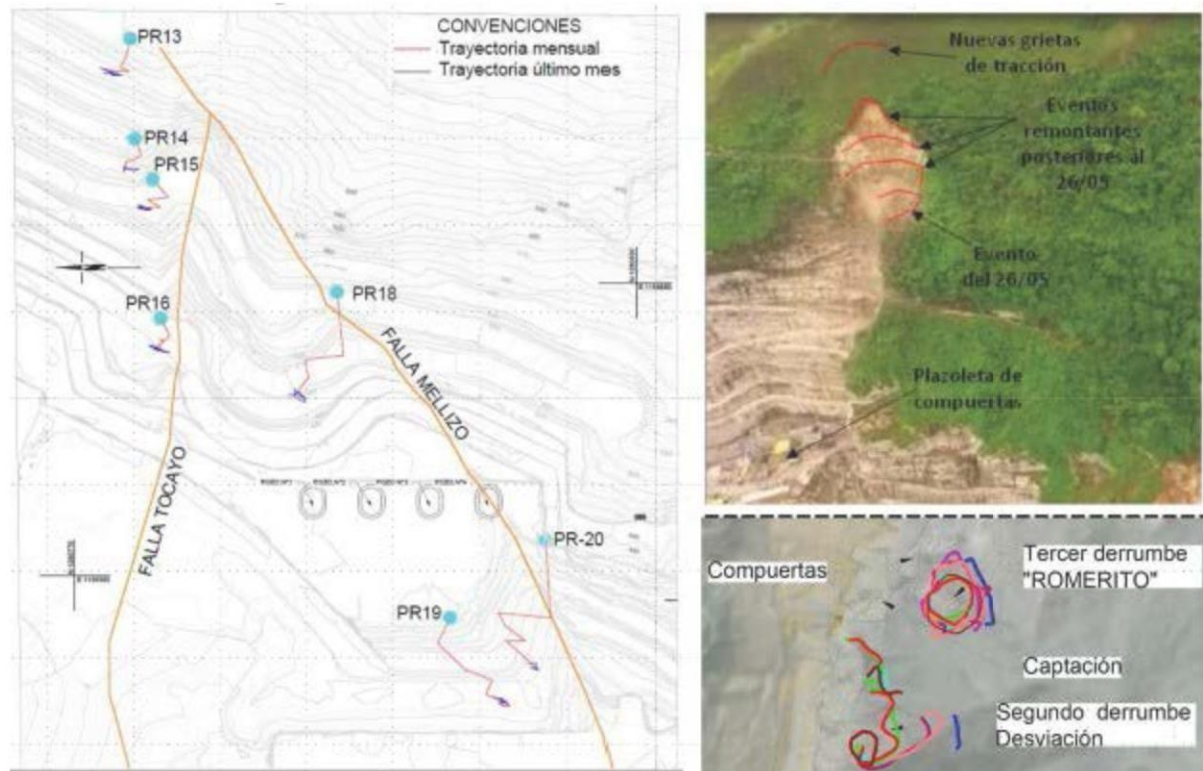
Figura 10: Deslizamiento de El Romerito, ubicado por encima de la protuberancia superior del DRM

La prueba superficial de los movimientos a gran escala es el deslizamiento de *El Romerito*, que se corresponde con la protuberancia superior del DRM. La figura 10 muestra el área de deslizamiento y la naturaleza progresiva de los movimientos. Asimismo, ilustra las dos principales características estructurales de la zona, las fallas de *Mellizo* y *Tocayo*. Las inspecciones subterráneas han revelado movimientos del orden de unos pocos centímetros asociados a la falla de *Mellizo*.

Se utilizaron los pozos 7 y 8, por un periodo de 7 días (del 12 al 19 de mayo) al inicio de la descarga de emergencia de mayo de 2018. Esos pozos aún no se habían revestido. Desde el comienzo de la descarga, se escucharon ruidos intensos en las profundidades, lo que indicaba claramente que se estaban produciendo derrumbes significativos a lo largo de los canales de agua. El 19 de mayo se interrumpió bruscamente el flujo, y el 26 de mayo se cerraron las compuertas de los pozos 7 y 8.

Se espera que las intensas acciones dinámicas observadas en ese periodo relativamente corto tensionaran el macizo rocoso y provocaran una progresiva propagación de la perturbación hacia la superficie. Esto dejó vacíos en la parte inferior del DRM y en su parte superior cerca del derrumbe de *El Romerito*. Es probable que el resto del DRM haya experimentado dislocaciones de extensión máxima a lo largo de la falla de Mellizo y de extensión progresivamente reducida lejos de las porciones superior e inferior.

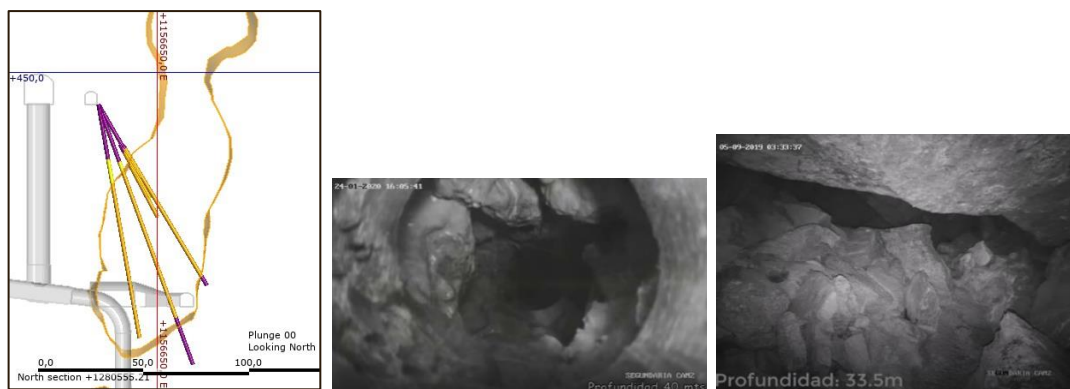
Figura 11: Vacíos dentro de pozos en el área del pozo 5

La presencia de vacíos se ha verificado con el extenso programa de perforación y lechada ejecutado en la zona del DRM. Se espera que dichos vacíos sean de una escala mucho menor que los encontrados en los pozos de presión 1 y 2. La figura 11 muestra imágenes de pozos en los que se pueden ver claramente los vacíos.

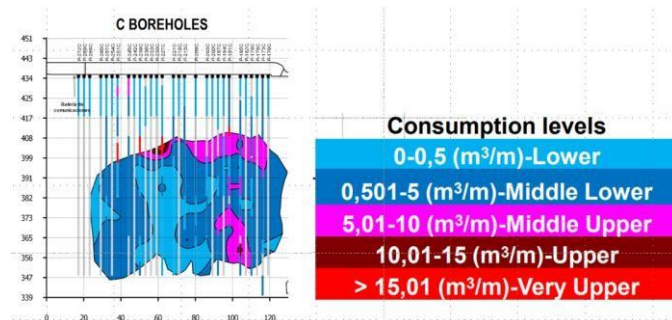
Figura 12: Absorciones de lechada en los pozos de investigación

La lechada ha identificado zonas de diferentes niveles de consumo de lechada<sup>3</sup> (figura 12). Las absorciones superiores a 5 m<sup>3</sup>/m solo pueden asociarse con vacíos grandes, mientras que las absorciones de hasta 0,5 m<sup>3</sup>/m pueden indicar un macizo rocoso articulado de perturbación insignificante o menor.

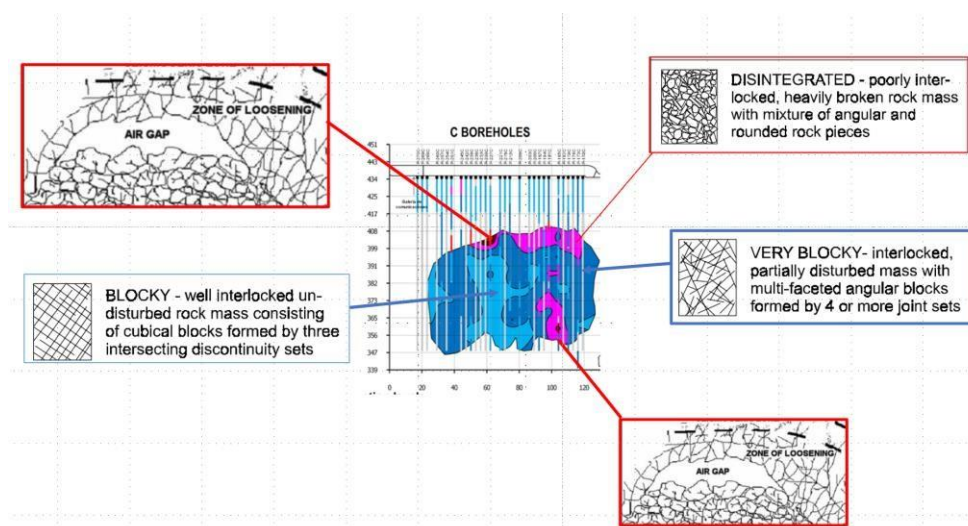
Figura 13: Modelo conceptual del macizo rocoso perturbado

Parece plausible que el mecanismo de falla, ciertamente asociado con las fuerzas dinámicas durante la descarga incontrolada de agua, pueda describirse como movimiento progresivo de la perturbación del macizo rocoso hacia arriba por efecto de la gravedad, hasta que los efectos alcanzaron el área de *El Romerito* y provocaron el deslizamiento de tierra.

El mecanismo de falla postulado tiene implicaciones en la naturaleza del DRM. Se espera que existan grandes vacíos en las partes superior e inferior del DRM. No se espera que tales vacíos se extiendan al resto del DRM, que debería presentar varios grados de perturbación, desde desintegrados en las proximidades de los vacíos, hasta bloqueados y muy bloqueados, con discontinuidades de aberturas variables: más abiertas en las proximidades de los bordes, más cerca en la parte interior y más vasta del volumen. La figura 13 ilustra un modelo conceptual del DRM basado en las consideraciones anteriores.

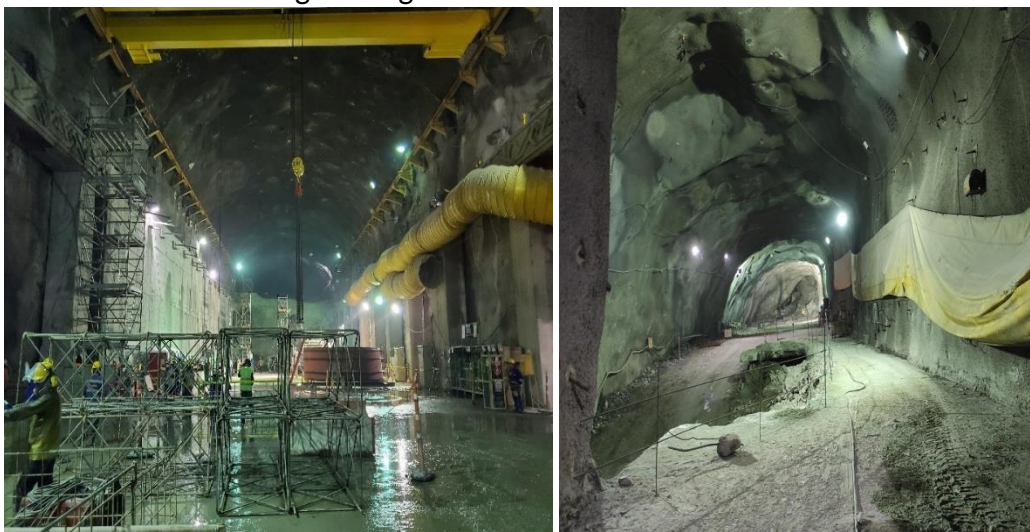
Figura 17: Sala de máquinas, nivel del generador (izquierda) y pozo de carga norte relleno (derecha)

La figura 17 muestra dos imágenes significativas de las actividades en curso.

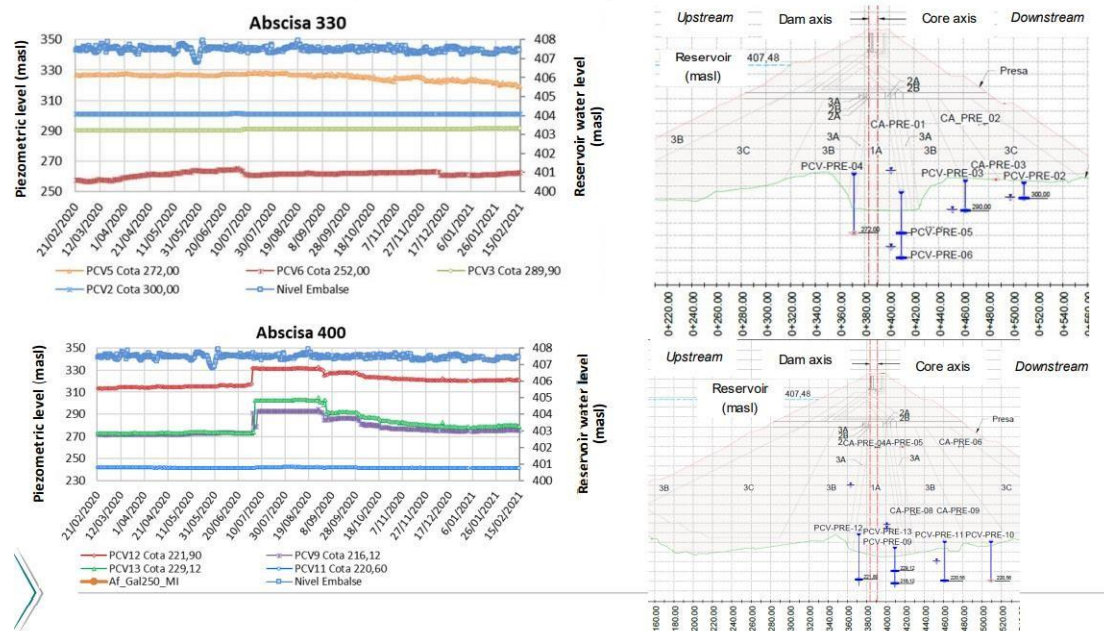
Figura 21: Piezómetros de cimentación

Los piezómetros de cimentación indican un buen rendimiento de la cortina de lechada, con bajas elevaciones de la línea piezométrica. Las variaciones en las lecturas de algunos piezómetros en el encadenamiento 400 se han atribuido a la inyección de lechada realizada desde la galería 250 MI y hacia la cortina profunda. En la sección del cap. 330, dos piezómetros muestran niveles que implicarían un flujo en la dirección corriente arriba (figura 21). Dado que no puede ser real, se debe realizar una verificación.

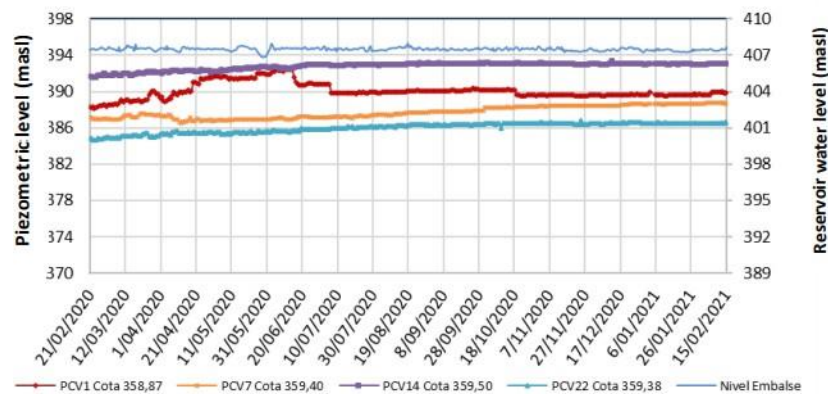
Figura 22: Piezómetros corriente abajo del núcleo impermeable

Los piezómetros en el cuerpo de la represa muestran un buen comportamiento en relación con el nivel del embalse (figura 22). No se observaron cambios anormales que pudieran estar asociados con deficiencias de la zona de transición al lado del núcleo o la integridad del núcleo

entero. Una anomalía hallada en las lecturas de uno de los piezómetros volvió a la normalidad (figura 22). Las lecturas piezométricas también indican un buen rendimiento del relleno prioritario (figura 23).

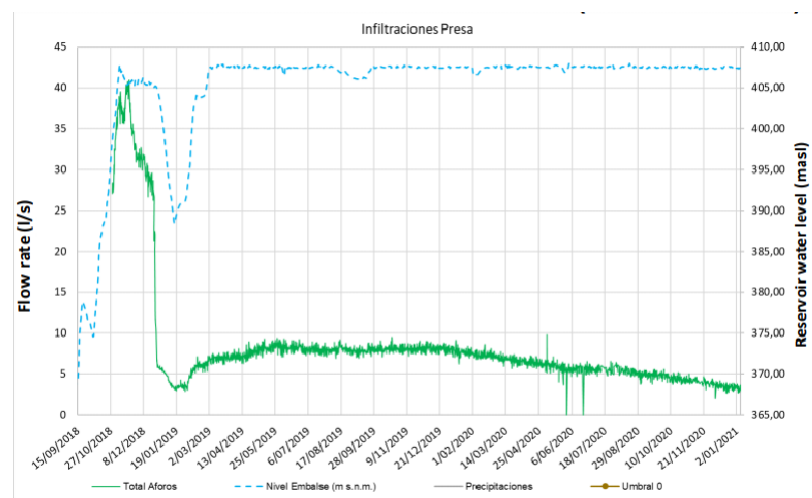
Figura 24: Tasas de filtración y niveles de embalse

Como se muestra en la figura 24, las tasas de filtración a través del cuerpo de la represa son muy bajas. Filtración reducida de 40 a 2,9 l/s tras la construcción de la pared del diafragma. Otra prueba de la eficacia del diafragma. El 23 de febrero se registró una tasa de 2,9 l/seg, con nivel de embalse a 407, 31 msnm.

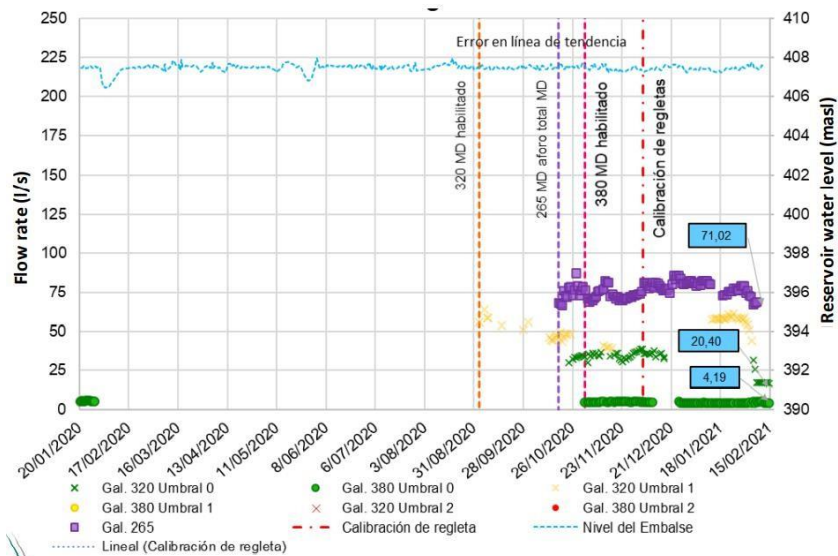
Figura 25: Caudales de filtración en el estribo derecho

En el estribo izquierdo, donde se hizo una inyección de lechada adicional, la filtración general es de aproximadamente 45 l/seg. En ausencia de turbidez, el IAP considera aceptable el caudal registrado. En el estribo derecho, la filtración total subió gradualmente a 100 l/s desde octubre de 2020, que es más alta de lo que se informó anteriormente (figura 25). El diseñador debe evaluar la situación para determinar si se requiere una inyección de lechada más. La evaluación debe considerar la distribución espacial de las ubicaciones de filtración, es decir, localizadas o distribuidas.

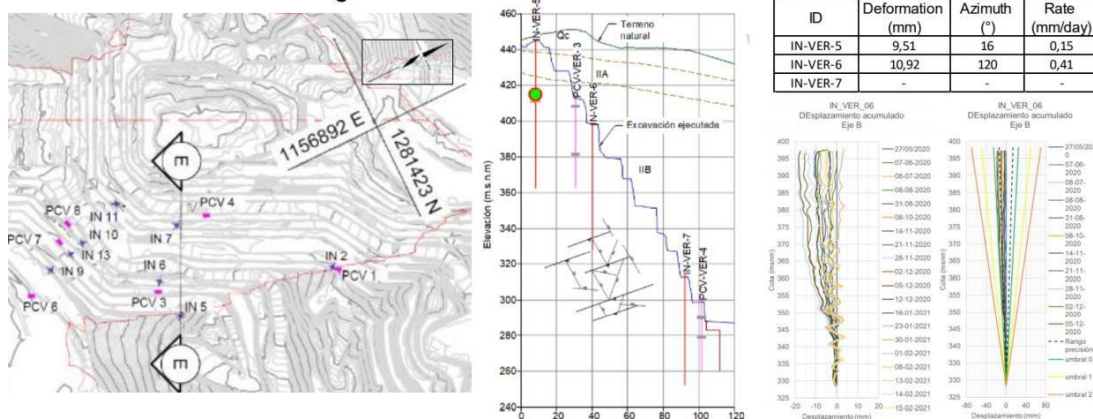
Figura 26: Inclinómetros de piscina de inmersión, sección E

El sistema de monitorización sigue mostrando un rendimiento satisfactorio del talud. La geometría de la piscina de inmersión está diseñada para funcionar durante la vida del proyecto, y no hay evidencia de que haya condiciones anormales. A partir de los datos existentes, el macizo rocoso en la piscina es sólido con pocas discontinuidades principales. El IAP está de acuerdo con el programa de monitoreo de las pendientes y alrededores de la piscina de inmersión, que debe ser permanente. Los desplazamientos desde los inclinómetros están por debajo de los previstos. La forma de los movimientos, que se muestra en algunos de los gráficos del inclinómetro, no se puede atribuir al desplazamiento del suelo porque los movimientos no deben comenzar desde la parte inferior de la tubería del inclinómetro. Es probable que sean imputables a razones exógenas (figura 26).

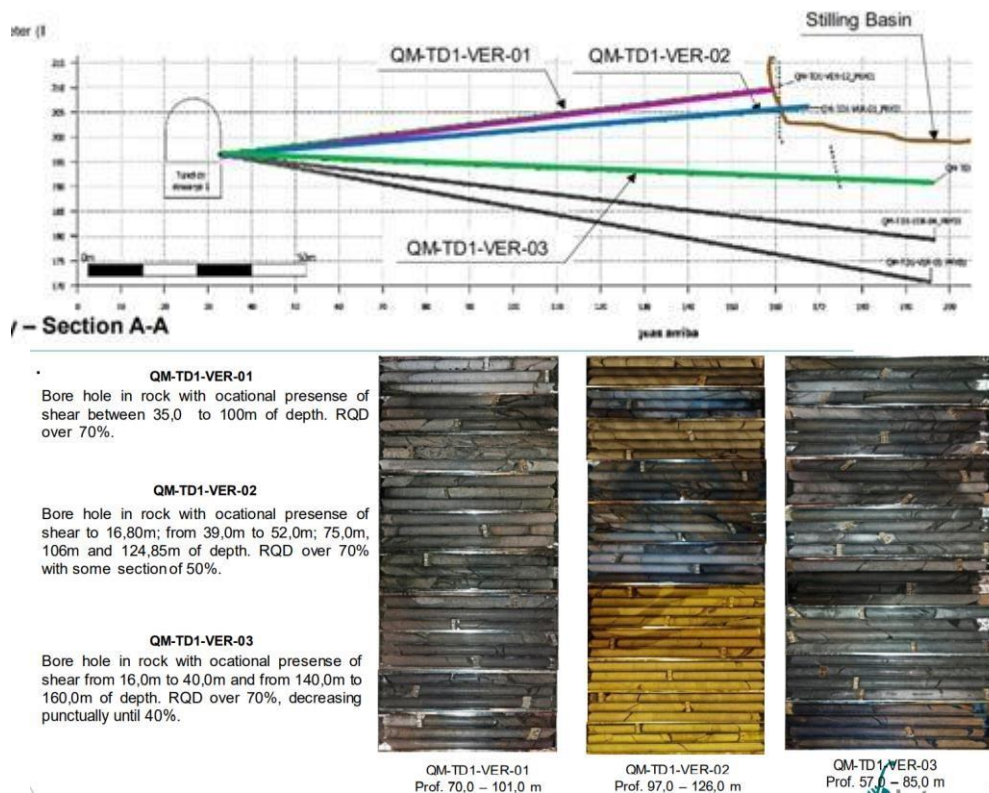
Figura 28: Calidad del macizo rocoso en el área de la piscina de inmersión

Los orificios perforados en las proximidades del borde de la piscina de inmersión no indican un fregado excesivo. Sus núcleos muestran un macizo rocoso de buena calidad (figura 28).

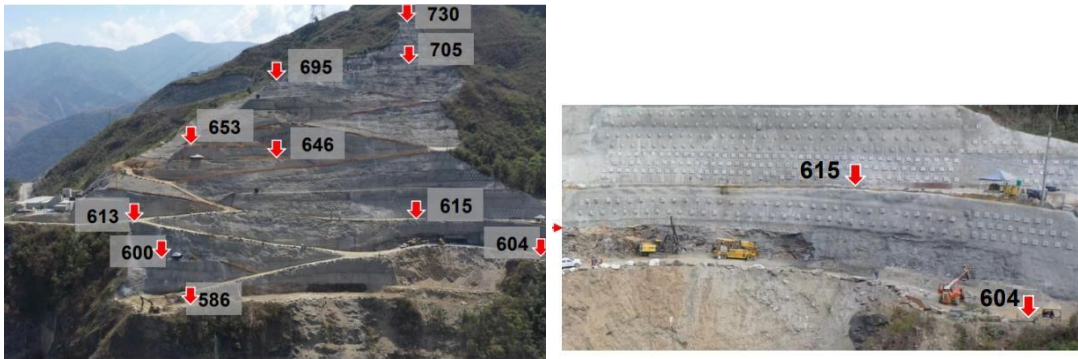
Figura 29: La parte alta de la pendiente sobre la plataforma de la entrada

Esta es la pendiente sobre la plataforma de las entradas, incluyendo el área de derrumbe de *Romerito*. Los trabajos de excavación y estabilización de la parte alta de la pendiente, hasta la cota de 570, están casi terminados (figura 29). La instrumentación continúa mostrando un rendimiento general satisfactorio de la pendiente (figura 30).

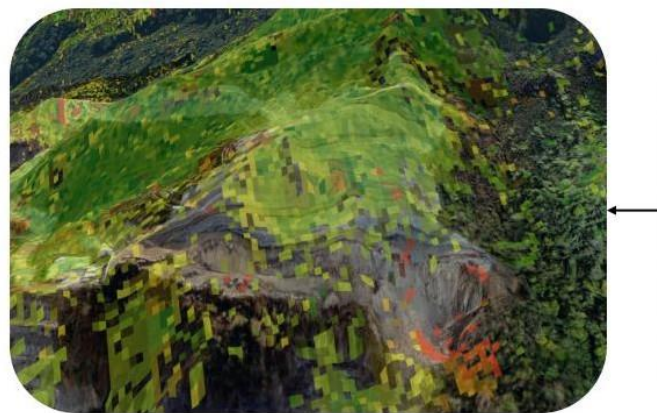
**Figura 32:** Examen satelital, de julio a diciembre de 2020.  
Los puntos rojos representan el desplazamiento acumulado de hasta 4 cm.

El examen satelital del área mostró algunos desplazamientos acumulados en la parte inferior corriente arriba de las pendientes (figura 32). La morfología de esta ubicación no es favorable al desplazamiento. Se recomienda instalar monumentos de superficie para seguir la evolución de los movimientos.

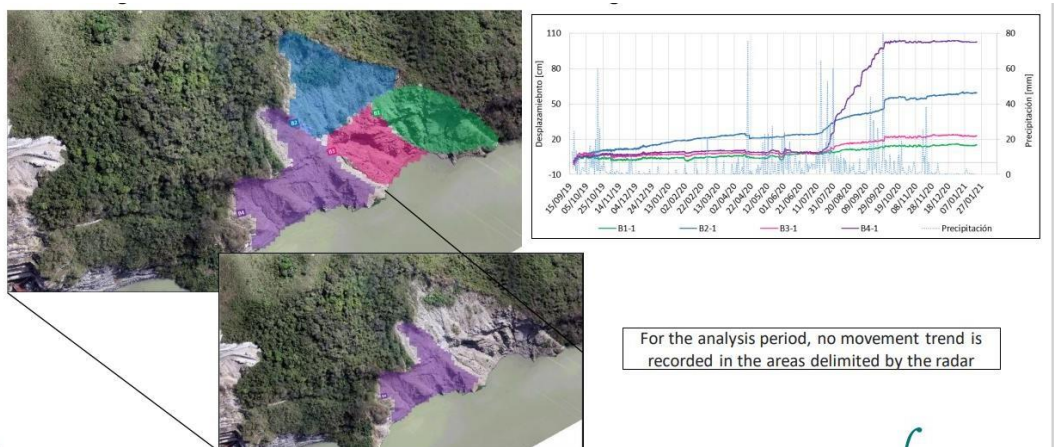
**Figura 33:** La pendiente del lado derecho corriente arriba. Monitorización por radar.

Esta pendiente está situada sobre las obras de desviación perturbadas por el deslizamiento de tierra en mayo de 2018. La pendiente muestra un desprendimiento de material de la superficie desde la parte superior, por el lado izquierdo visto desde el embalse. Estos desprendimientos, que corresponden a una regresión de los límites de la zona perturbada, se han detectado mediante monitorización por radar (figura 33).

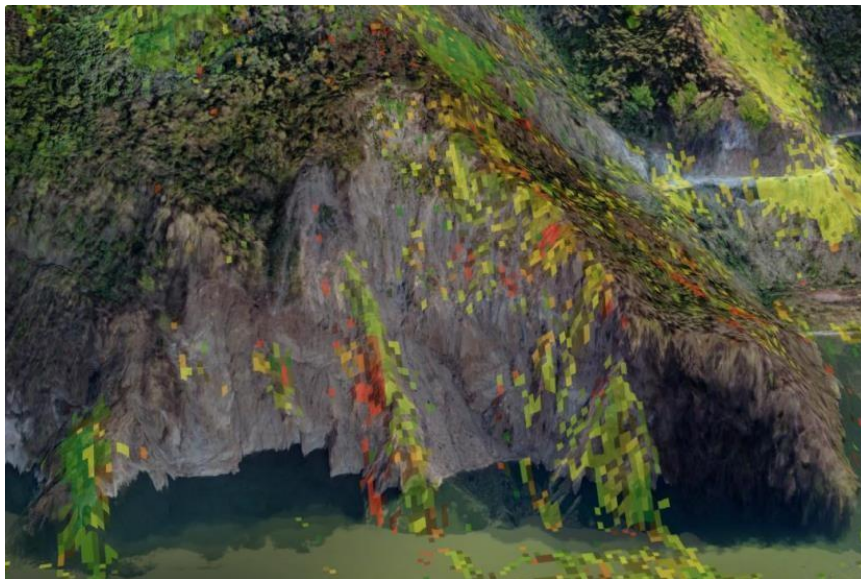
Figura 35: La pendiente del lado derecho corriente arriba. Examen satelital. Los puntos rojos se corresponden con desplazamientos.

La monitorización por radar reciente muestra que toda la masa perturbada se encuentra estable. Sin embargo, la presencia de secciones cóncavas y el examen satelital, que indica varios "puntos rojos" posiblemente asociados con desplazamientos (figura 35), indican que la erosión aún podría progresar dentro de la pendiente perturbada. Esto podría darse a causa de una tormenta y poner en riesgo toda la pendiente al socavarla. El IAP recomienda que monitorizar la superficie con una interpretación permanente de las mediciones.

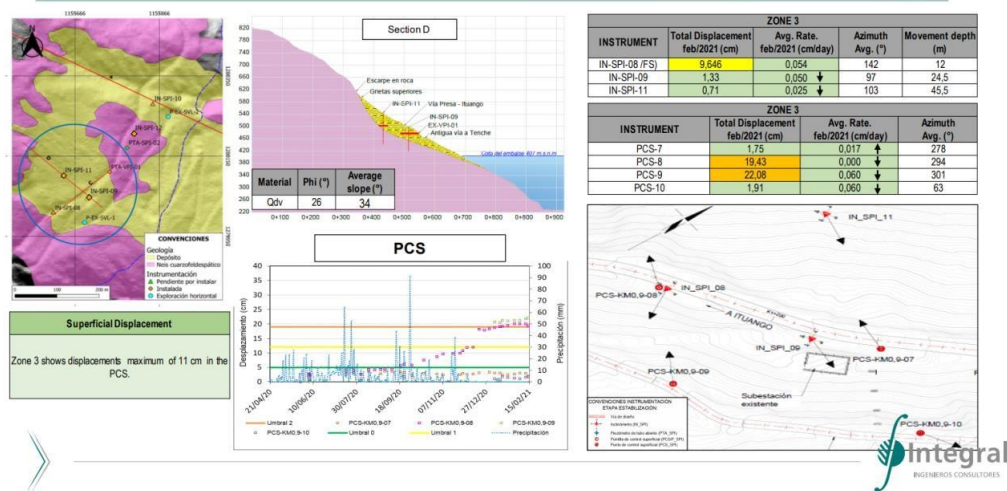
Figura 36: Lado izquierdo del embalse. Área de estabilidad cuestionable, 0+900 – 1+300

La investigación in situ está en curso entre el km 900 y 1+300 de la carretera de desvío en el lado izquierdo del embalse. Los lechos del esquisto gneísico se sumergen en la pendiente en sus partes altas, lo cual es favorable. Al mismo tiempo, la morfología del área indica un potencial de falla de la pendiente rotacional. Los tres inclinómetros, aunque relativamente cercanos entre sí, muestran grandes diferencias en la profundidad de la superficie de deslizamiento: 12 - 24,5 - 45,5 m respectivamente. Se informa que los pocos piezómetros no han encontrado agua subterránea (figura 36).

El IAP cree que se debe instalar instrumentación adicional y hacer un análisis de estabilidad paramétrica usando propiedades razonables del suelo. Se deben mapear los signos superficiales de roturas/grietas por tensión.

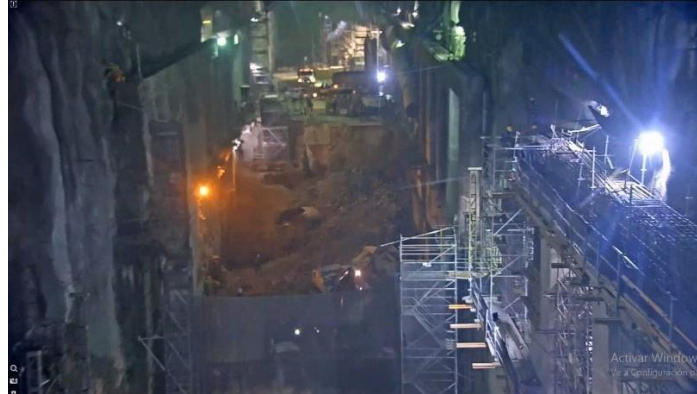
Figura 43: Demolición de hormigones de las unidades 3 y 4

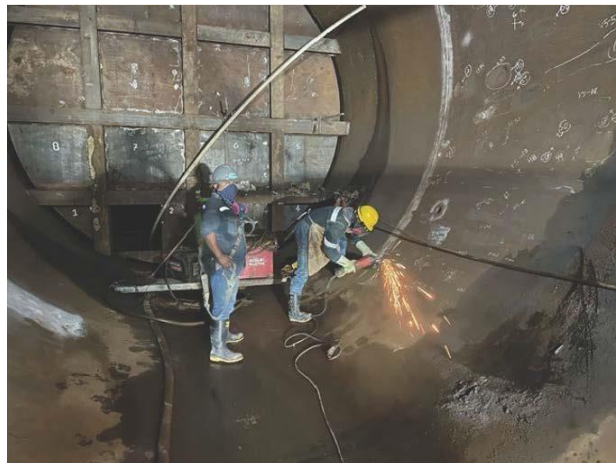
Figura 54: Codo inferior, reparación del revestimiento de acero
