**Panel Asesor Independiente de BID Invest
Informe del IAP n.º 2, abril de 2019**

**Proyecto Hidroeléctrico Ituango,
Colombia**

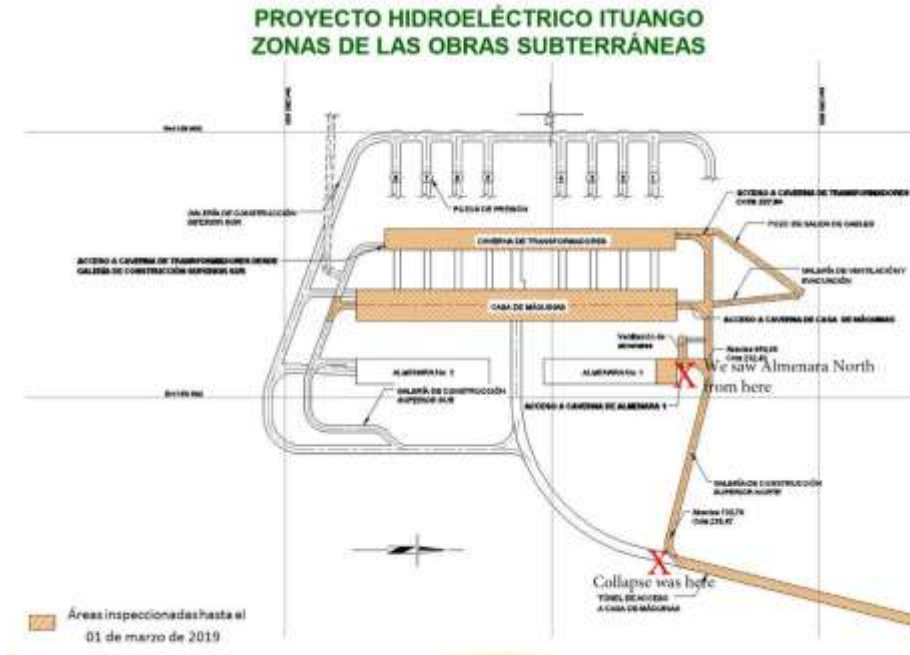
- El túnel de acceso E6 desde donde se podría hacer una valoración general de la casa de máquinas (PH).
- El túnel de acceso al extremo norte de la caverna de la PH, pero no fue posible avanzar más y solo se pudo inspeccionar parcialmente la caverna de transformadores.
- El túnel de acceso a la PH, hasta la bifurcación con la “galería de construcción superior norte”; el túnel de acceso a la PH no era accesible desde allí.

Figura n.º 1: Accesos al complejo de cavernas, 5 de marzo.

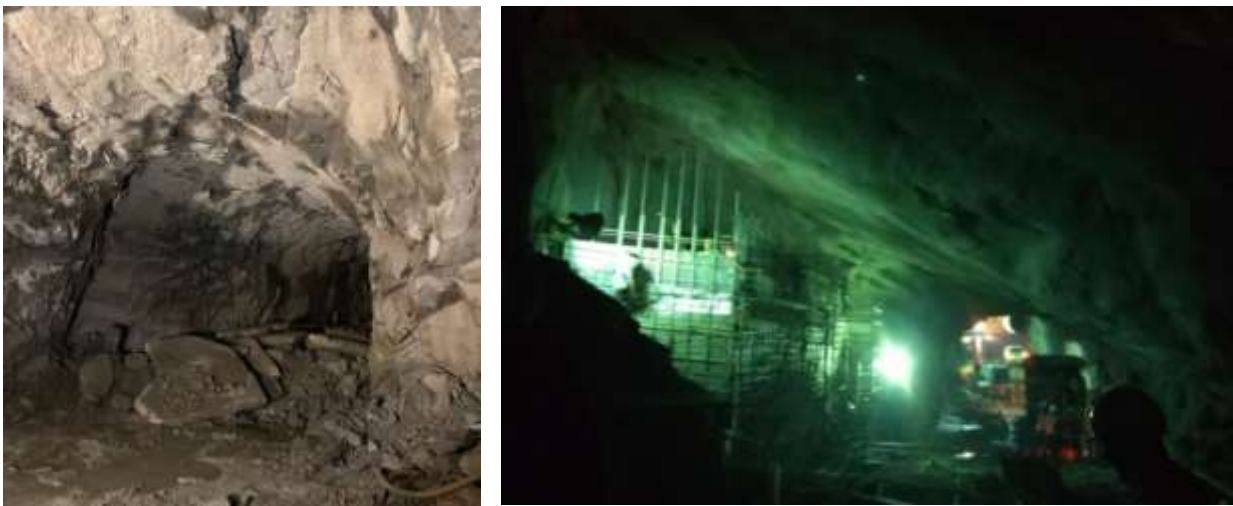
Durante el período prolongado de descarga de emergencia, el flujo de agua debe haber desencadenado presiones pulsantes y probablemente penetrado a través de las juntas dentro del macizo rocoso y las cuñas desestabilizadas. La rugosidad de las paredes del túnel de hormigón proyectado y las anomalías debidas a roturas incluso pequeñas podrían generar subpresiones. En la mayoría de los túneles visitados, dicho mecanismo provocó la caída de losas y cuñas limitada por la discontinuidad de la masa rocosa del techo. Los túneles donde ocurrieron tales fallas se pueden restaurar con bastante facilidad.

Figura n.º 2: Mecanismos de erosión y falla; cuñas y losas colapsadas desde el techo de los túneles

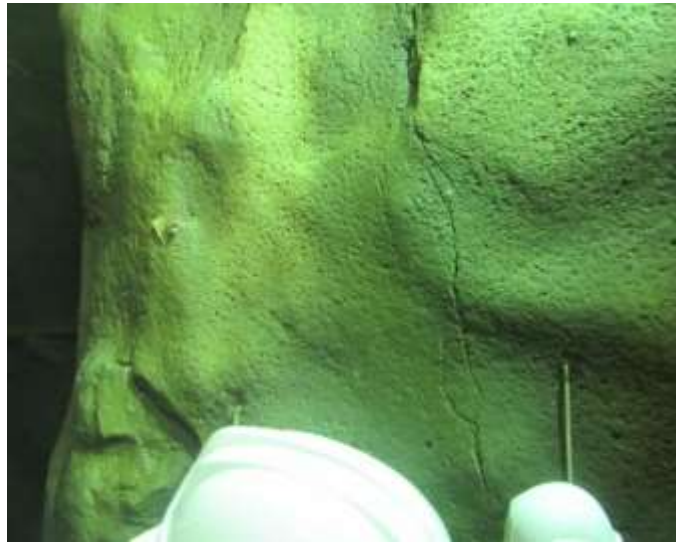
Las esquinas o uniones afiladas de las aberturas subterráneas con diferentes orientaciones son áreas típicas de concentración de tensión. Tales áreas sobrecargadas se encuentran en la esquina del túnel de acceso, donde se encuentra con la caverna de la sala de máquinas, como lo demuestra una serie de fisuras que forman partes inestables del macizo rocoso. Se pueden tratar con refuerzo o soporte de hormigón. El 5 de marzo ocurrió un colapso, muy probablemente debido a este mecanismo de falla, durante la visita de IAP en el área de la caverna, en la unión del pozo de aire y la galería de carga ("almenaras").

Figura n.º 3: Fisuras en la esquina del túnel de acceso en la entrada a la caverna de la casa de máquinas.

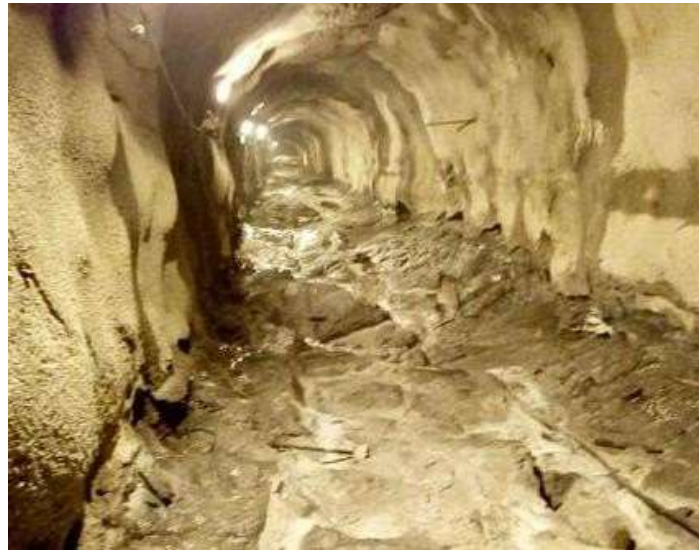
Se ha observado la destrucción total del piso en varios tramos a lo largo de los canales de emergencia. Eso puede atribuirse al arrastre del material del piso o al colapso de una solera ligera, que probablemente no estaba conectada con el revestimiento del túnel. La erosión puede haber progresado, desde el suelo, socavando las paredes del túnel. Si había una solera presente y afectada, se debe construir una nueva y conectarla estructuralmente al revestimiento del túnel para formar una carcasa continua.

Figura n.º 4: Solera del túnel erosionada y destruida

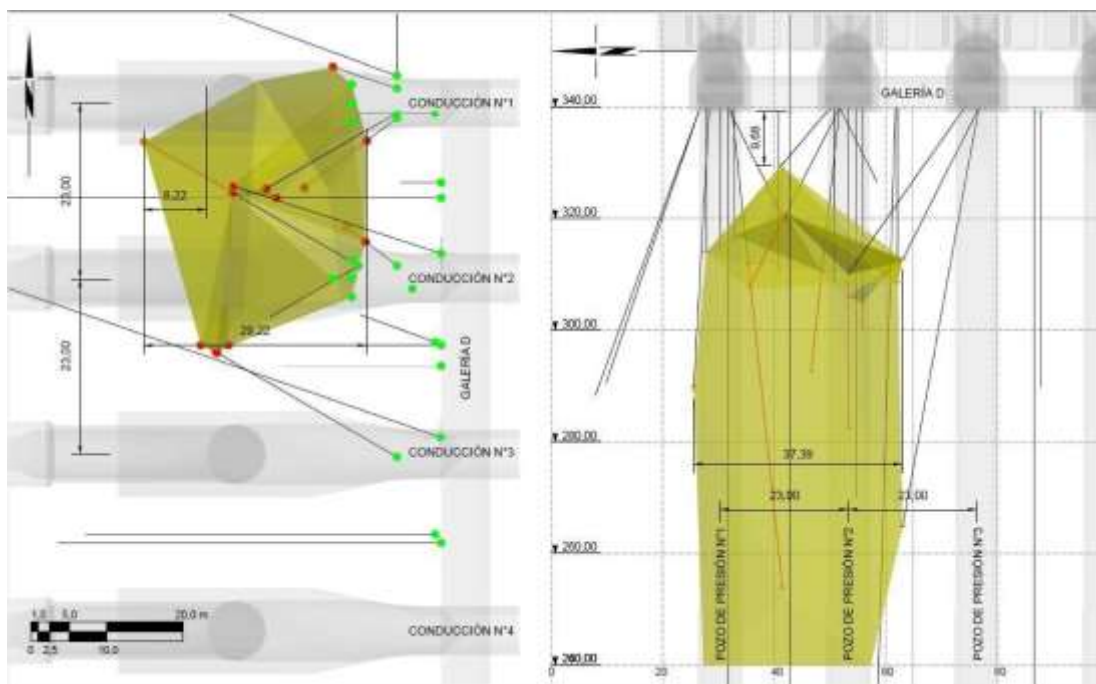
Los daños más graves que se han identificado hasta la fecha se encuentran en los pozos de entrada (consulte la figura n.º 5) Los orificios exploratorios revelaron que los pozos 1 y 2 están gravemente afectados. Los colapsos de las paredes laterales han causado grandes vacíos y ciertamente han creado una masa rocosa suelta e inestable en sus límites. Claramente, es necesaria una reconstrucción. El relleno y la lechada para consolidar el suelo circundante deben preceder a la reconstrucción del pozo. Se debe instalar un refuerzo de roca adecuado, dado que los pozos están derrumbados. Será necesario un revestimiento de acero autónomo, porque no se puede contar con la colaboración del macizo rocoso para soportar la presión interna durante el funcionamiento de la planta.

Figura n.º 5: Reconstrucción de la cavidad en el área de los pozos 1 y 2 (del informe Integral, marzo de 2019)

Los daños más graves que se han identificado hasta la fecha se encuentran en los pozos de entrada. Los colapsos de las paredes laterales han causado grandes vacíos y ciertamente han creado una masa rocosa suelta e inestable en sus límites. Claramente, es necesaria una reconstrucción. El relleno y la lechada para consolidar el suelo circundante deben preceder a la reconstrucción del pozo. Se debe instalar un refuerzo de roca adecuado, dado que los pozos están derrumbados. Será necesario un revestimiento de acero autónomo, porque no se puede contar con la colaboración del macizo rocoso para soportar la presión interna durante el funcionamiento de la planta. El Diseñador tendrá que comprobar si se requiere un revestimiento de acero completo también en todos los demás pozos. Dado el alcance de la perturbación del macizo rocoso en el área, ese puede ser el caso.

El diseño original preveía el revestimiento de acero solo en la sección horizontal entre el codo inferior y la caja en espiral de las unidades. Dados los severos daños al macizo rocoso en la zona de los pozos de presión (consulte la sección 2.5), se debe asumir que el suelo ha perdido su capacidad de colaborar con el revestimiento en cuanto al soporte de las presiones internas. La adopción de un revestimiento de acero autónomo parece inevitable y es recomendada por el IAP. La decisión debe tomarse rápidamente para evitar retrasos en la puesta en marcha de la primera unidad. El tiempo para el diseño, la fabricación, el transporte, la instalación y la prueba del revestimiento debe incluirse en un cronograma revisado.

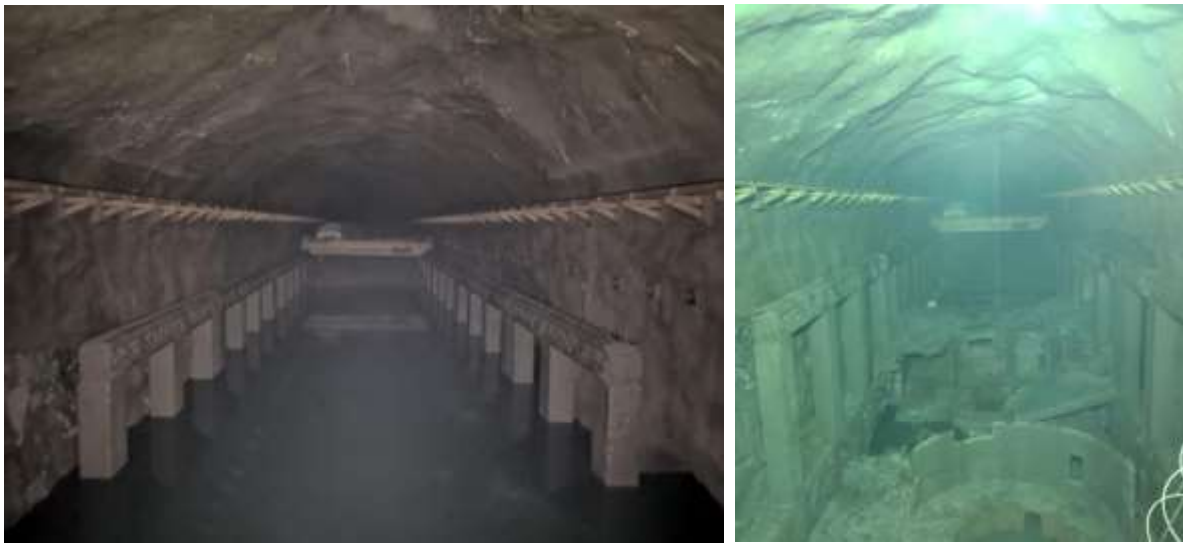
No se observaron colapsos generales importantes en el complejo de cavernas constituido por la sala de máquinas y la caverna de transformadores. Las cámaras de carga ("almenaras") merecen una consideración separada en el siguiente párrafo. La caverna de la casa de máquinas parece haber mantenido su geometría y no se evidencian daños irreparables. Al mismo tiempo, puede haber partes en condiciones metaestables que necesitan tratamiento. Se planea una inspección detallada para definir las medidas de refuerzo necesarias para garantizar la seguridad a corto plazo y la estabilidad a largo plazo de esta parte vital del Proyecto. Se recomienda un estudio remoto de las cavernas con LiDar como primer paso de la inspección.

Figura n.º 6: Caverna de la sala de máquinas; febrero de 2019 (izquierda) y marzo de 2019. Se conserva la geometría fundamental.

La caverna de la casa de máquinas parece haber mantenido su geometría y no se evidencian daños irreparables. Al mismo tiempo, puede haber partes en condiciones metaestables que necesitan tratamiento. Se planea una inspección detallada para definir las medidas de refuerzo necesarias para garantizar la seguridad a corto plazo y la estabilidad a largo plazo de esta parte vital del Proyecto.

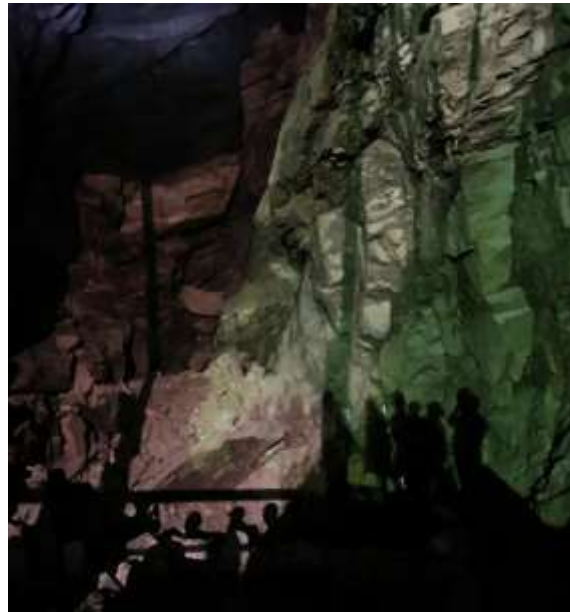
Un área de inestabilidades masivas esperadas es el de las cámaras de carga ("almenaras"). El acceso limitado reveló una falla extensa en el límite más septentrional de la "almenara norte", con conexión clara a la caverna de la PH. Lo más probable es que las aguas embravecidas encontraran su camino hacia el túnel de fuga a través de la almenara norte. Esto resultó en el colapso local del pilar de roca de 30 m de ancho que separa el la sala de máquinas y la cámara de carga. La reconstrucción requerirá un diseño detallado y técnicas mineras cuidadosas. Aunque las limitaciones de acceso actuales no permiten una apreciación completa del volumen involucrado, se espera que las medidas de rehabilitación sean de

complejidad comparable a la de los pozos de presión 1 y 2. Las siguientes figuras muestran el colapso como se puede ver desde la “galería de construcción superior norte”, y una sección transversal de las aberturas subterráneas.

Figura n.º 7: Colapso extenso en la almenara norte con conexión directa a la caverna de la sala de máquinas

Se han producido fallas extensas en el límite más septentrional de la “almenara norte” con clara conexión a la caverna de la sala de máquinas. Lo más probable es que las aguas embravecidas encontraran su camino hacia el túnel de fuga a través de la almenara norte. Esto resultó en el colapso local del pilar de roca de 30 m de ancho que separa el la sala de máquinas y la cámara de carga. Las investigaciones están en curso.

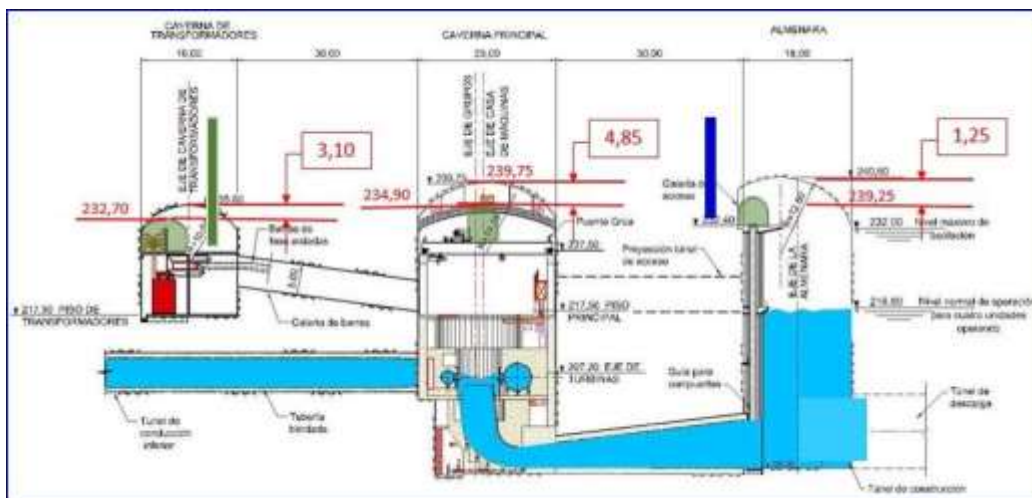
Figura n.º 8: Pilar de roca de 30 m de ancho que separa la caverna de la sala de máquina y la almenara norte, que ha sido colapsada, en el lado norte, por las aguas embravecidas.

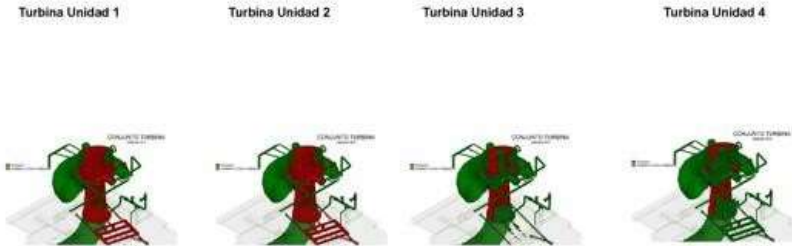
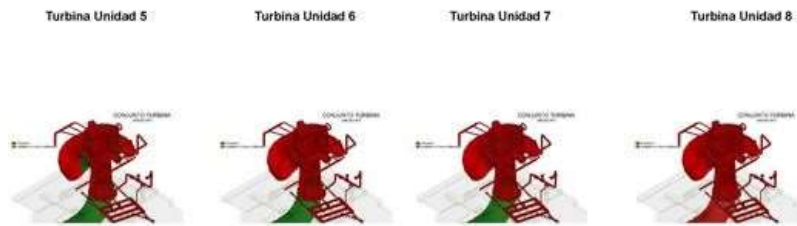
Figura n.º 9: Progreso en la instalación al momento de la inundación

La instalación de las turbinas del lado norte estaba muy avanzada, especialmente la unidad 3 y la unidad 4, que se iban a poner en marcha primero.

La unidad 2 está en malas condiciones y la unidad 1 es la más afectada. La situación de los tubos de aspiración es desconocida, y depende del tiempo que el flujo de agua necesita para encontrar una forma alternativa de fluir a través del túnel de fuga.

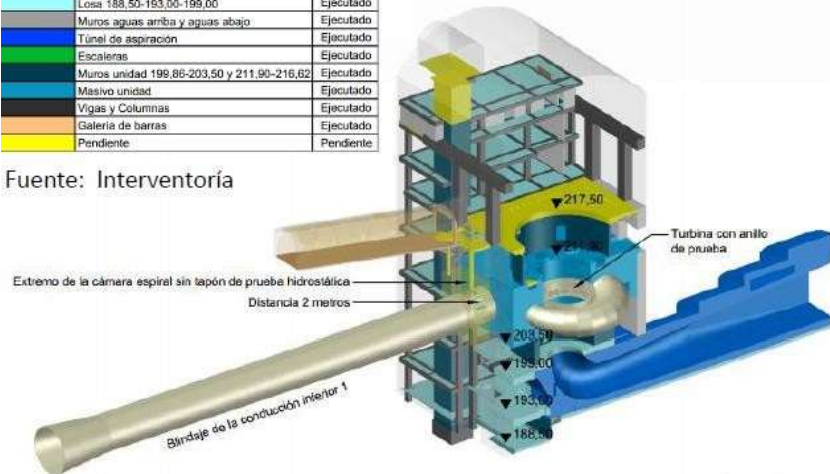
Figura n.º 9: Progreso en la instalación de la unidad 1 al momento de la inundación

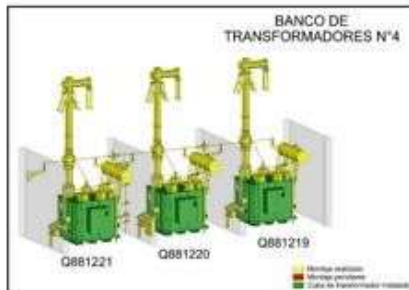
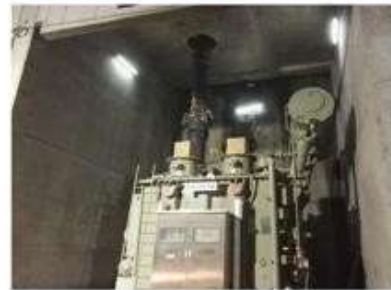
En el momento de la inundación de la sala de máquinas, se habían colocado completamente 12 transformadores monofásicos de la casa de máquinas norte, y el de repuesto, incluidos los auxiliares y el lavado de aceite dieléctrico (consulte la figura a continuación).

Figura n.º 11: Avances en la instalación al momento de la inundación de la sala de máquinas norte

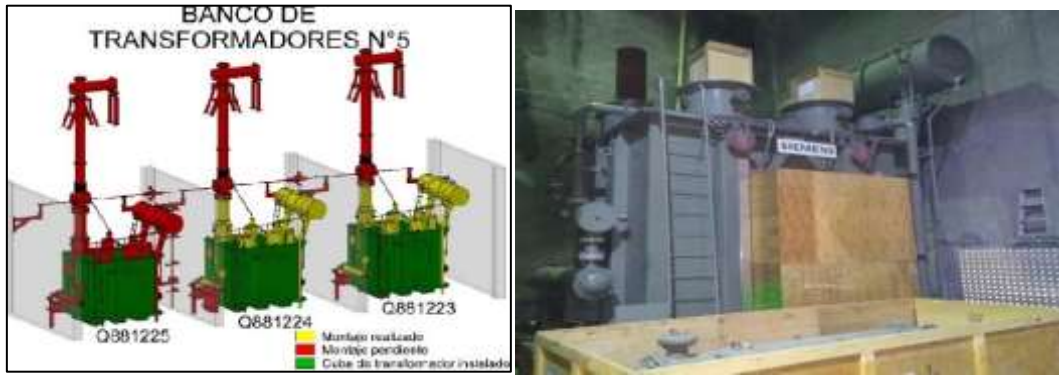
Dos transformadores monofásicos de la sala de máquinas sur se encontraban en condiciones similares; cuatro se encontraban en condiciones de transporte (con nitrógeno); y seis se encuentran actualmente en espera en un puerto colombiano.

Figura n.º 11: Avances en la instalación de los transformadores al momento de la inundación

La investigación visual preliminar realizada por EPM no observó ningún signo de pérdidas de aceite de los transformadores y, excepto la presencia de escombros pequeños en la caverna de transformadores, no se informaron daños en esta área.

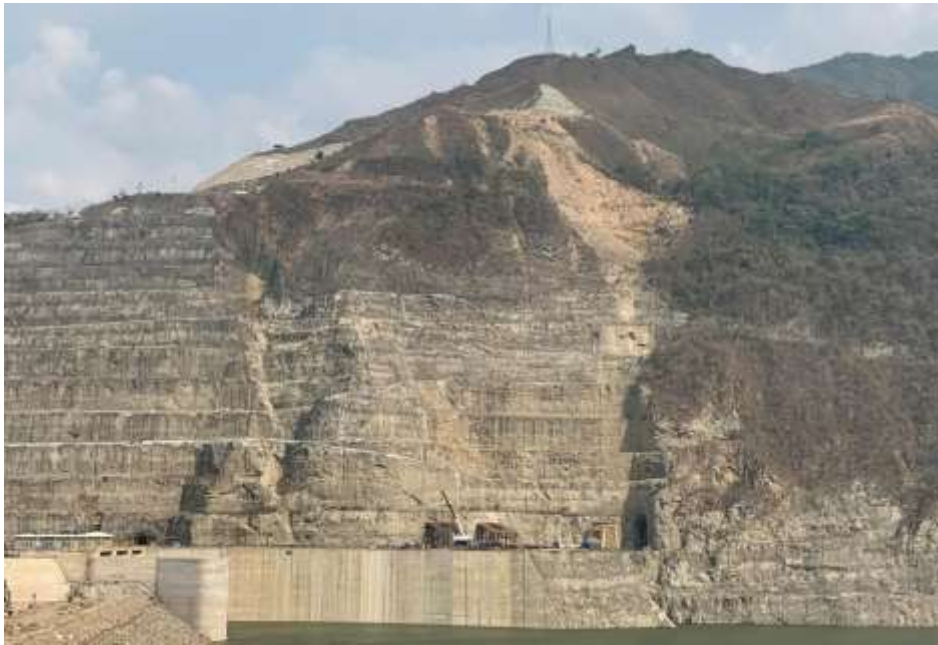
La extensión cuesta arriba de las medidas de protección de pendientes es necesaria para salvaguardar la entrada hacia la sala de máquinas (zona “El Romerito”), así como la entrada de la galería de descarga intermedia.

Figura n.º 12: Pendiente sobre las estructuras de entrada y trabajos de tratamiento iniciados cuesta arriba.

El IAP recomendó que los trabajos de protección deberían tener como objetivo eliminar la mayor cantidad posible de la zona desgastada y proceder con el uso de excavación en destroza. El anclaje con cables se utilizará según corresponda. Afortunadamente, la morfología de la pendiente se aplana pronto cuesta arriba donde está presente una concavidad, probablemente asociada a un antiguo desprendimiento de tierra.

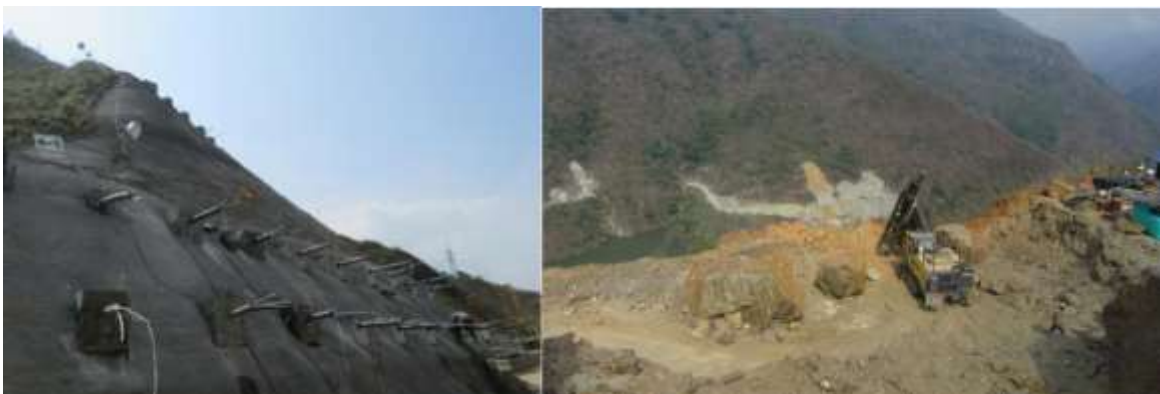
Durante esta misión, el panel visitó las obras en curso en la parte alta de la pendiente, las cuales cuentan con reperfilado con bancos y estabilización mediante anclajes del desprendimiento en “El Romerito”; se prevén drenajes superficiales y drenajes perforados. Tanto el diseño como la implementación se consideran satisfactorios. Este tratamiento también contribuirá a la estabilidad del reperfilado extendido de pendientes recomendado por el IAP.

Figura n.º 13: La parte superior del desprendimiento en el “El Romerito”, en tratamiento con hormigón proyectado y anclajes. Excavación escalonada en la fotografía de la derecha.

El IAP entiende que se está desarrollando el diseño de la extensión recomendada de los trabajos de estabilización.

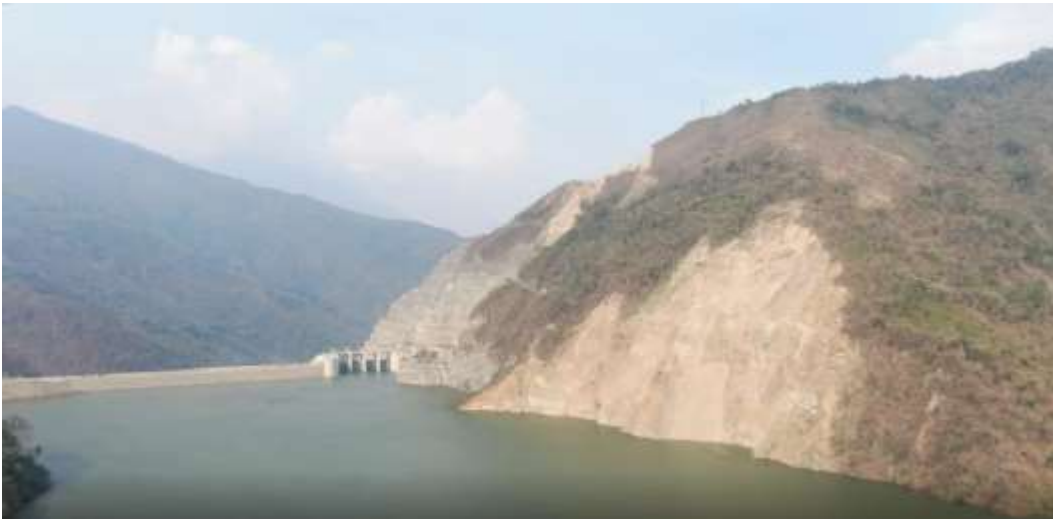
Figura n.º 14. El área desestabilizada por encima de los dos túneles de desvío. En el extremo superior, se aprecia la forma del desprendimiento de tierra en "El Romerito".

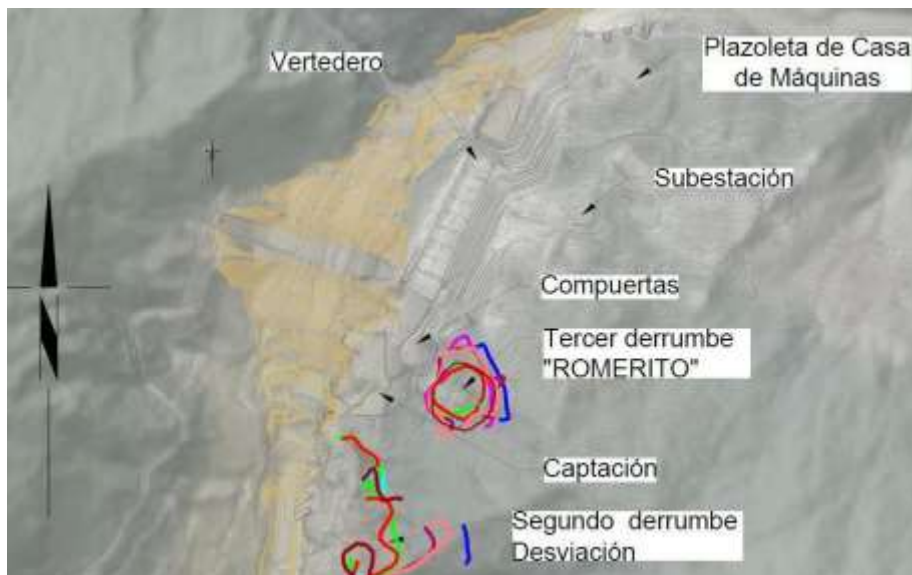
Figura n.º 15: Monitoreo satelital de la orilla derecha (de Integral 2019)

El monitoreo remoto de pendientes (por satélite) alrededor de la represa comenzó en julio de 2018, y debe extenderse en el área corriente arriba. El IAP recomienda añadir objetivos geodésicos, piezómetros e inclinómetros en todos los bancos del tratamiento extendido.

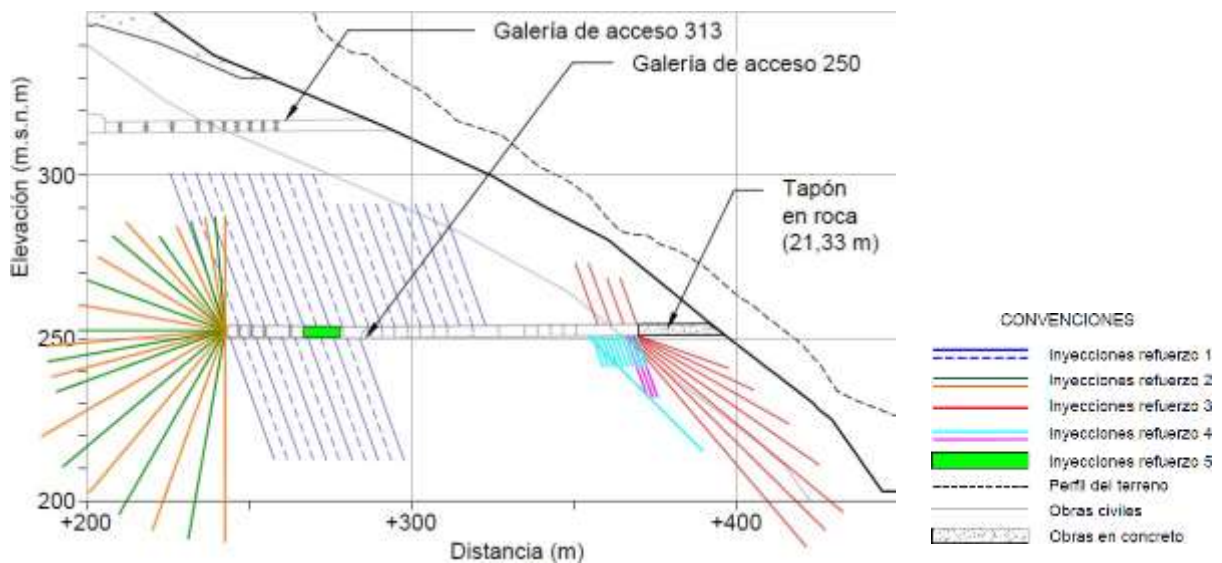
La necesidad de trabajos adicionales de inyección de lechada en la orilla izquierda se analizó en el informe del IAP de septiembre de 2018. El origen de dicha filtración es la galería de drenaje izquierda en el nivel +250, donde los orificios iniciales de lechada de cortina no estaban orientados para interceptar las uniones subverticales. En este estribo, la filtración total alcanzó los 80 l/seg. Aunque no es excesivo, se identificaron medidas correctivas y se ejecutaron lechadas adicionales. Sin embargo, la filtración general hoy en día no ha cambiado sustancialmente. Actualmente, se informan unos 50 l/seg, y sigue los niveles del embalse. Se recomienda una inyección de lechada multidireccional adicional. Toda el agua filtrada está limpia, según el informe.

Figura n.º 16: Lechada adicional en estribo izquierdo (de Integral 2019)

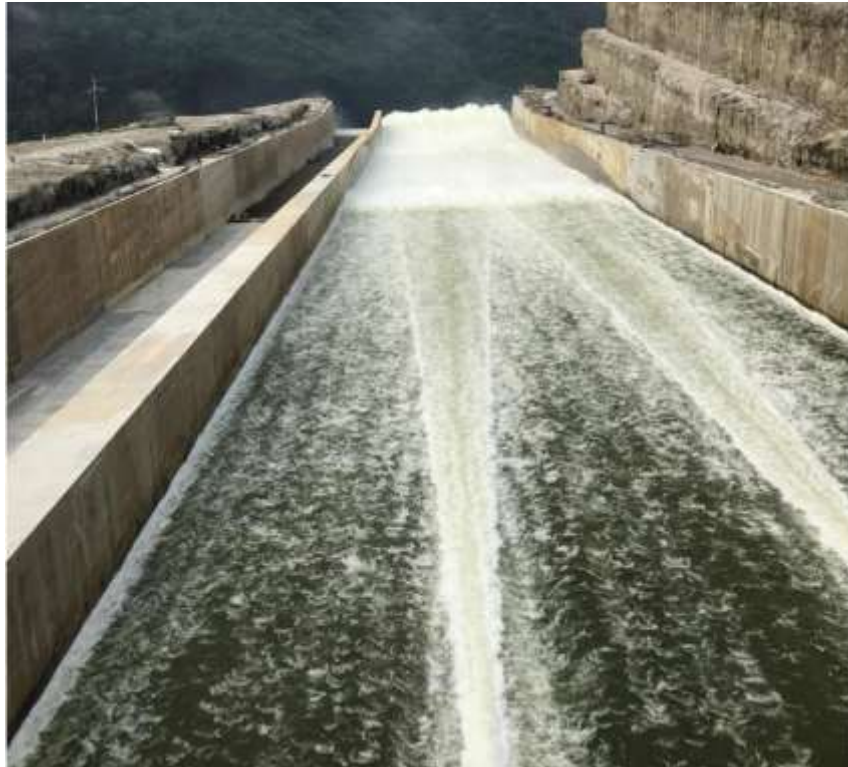
Durante la visita de marzo, el aliviadero estaba descargando $650 \text{ m}^3/\text{s}$ y el patrón de flujo era de acuerdo con el diseño. Las dos líneas de aireación proporcionaban el arrastre de aire requerido (consulte la figura a continuación).

Figura n.º 17: Aliviadero en funcionamiento

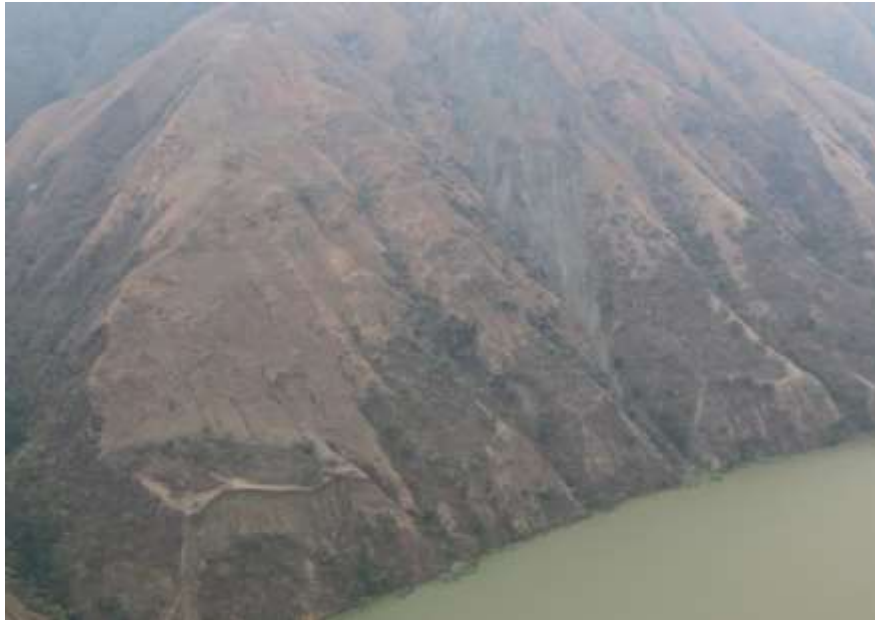
En la parte corriente arriba, las pendientes de la cuenca presentan formas erosionadas. Estas formas indican antecedentes estables en términos de retención de pendientes. No pueden generar desprendimientos de tierra significativos.

Figura n.º 18: Formas de erosión en la cuenca del embalse, con antecedentes estables a nivel general

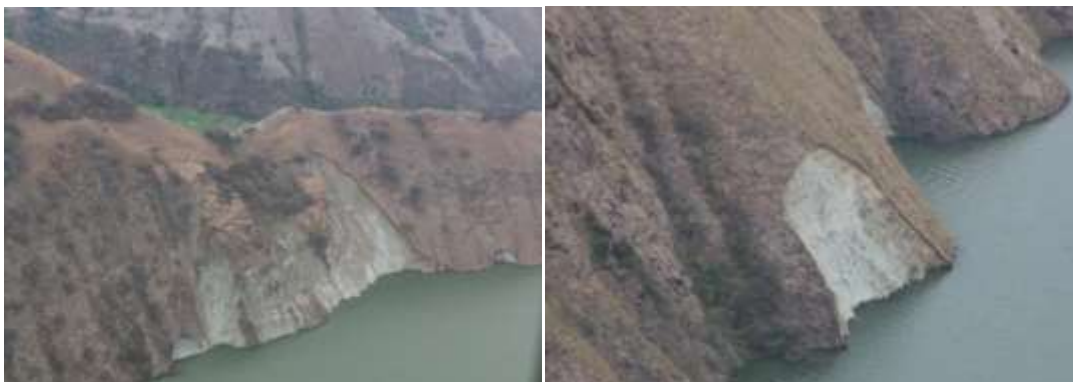
En algunos lugares, se observan desprendimientos de tierra de tamaño reducido y pequeña escala, rotacionales o planares, y pueden generarse otros nuevos por el funcionamiento o las fluctuaciones del embalse. No pueden generar olas de preocupación.

Figura n.º 19: Desprendimientos a pequeña escala en el borde del embalse. Se producen desprendimientos similares con frecuencia.

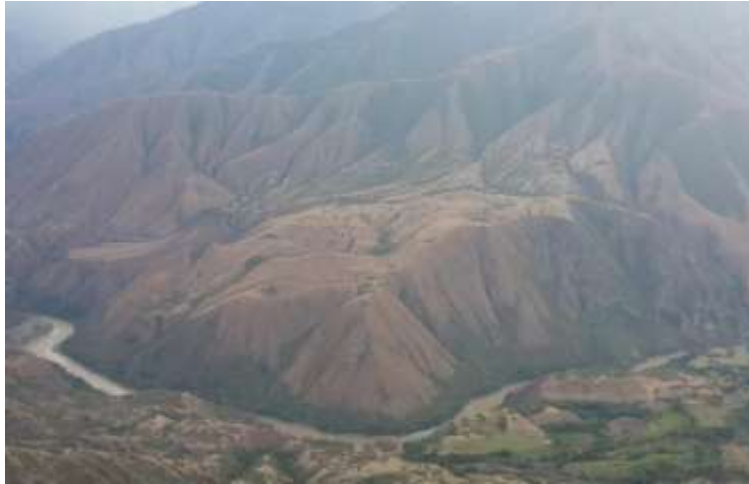
Los estudios existentes insinuaron la posibilidad de un antiguo megadesprendimiento, a 50 km corriente arriba del sitio de la represa, en el lado izquierdo del embalse (megadesprendimiento "Guasimo"). No se observaron evidencias fuertes en la geomorfología y las características de la zona. No hay una morfología bien definida de una antigua escarpa desde donde podría haberse originado el desprendimiento de tierra. Existe una fuerte erosión que denota la estabilidad general de esa área de escarpa. El tamaño de la masa cuesta abajo que se supone que se ha desprendido no es compatible con la morfología cuesta arriba. Toda el área se caracteriza por la erosión persistente.

Figura n.º 20: El área de Guasimo, con la hipótesis de ser un antiguo megadesprendimiento. No se encontraron evidencias fuertes en la forma y las características geomorfológicas.

Incluso en la hipótesis extrema de que se trataba de un antiguo desprendimiento de tierra, no hay características que permitan pronosticar su futura reactivación.

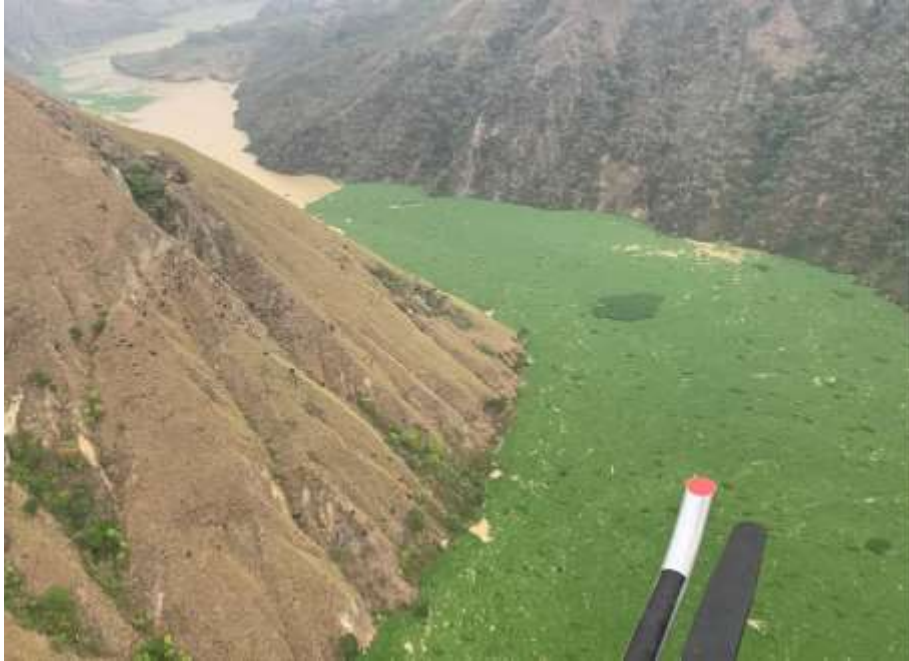
La emergencia de abril de 2018 no permitió completar la materia vegetal producida por las operaciones de limpieza del embalse. Los troncos flotantes han formado una base sobre la cual ha crecido la vegetación produciendo varias islas en áreas cóncavas de los bordes del embalse. En algunos lugares, donde el embalse se estrecha, la "alfombra verde" cubre todo el ancho del embalse (consultar fotografía).

Figura n.º 21: Residuos vegetados flotando en el embalse

Inevitablemente, la próxima gran inundación moverá dichos escombros hacia el aliviadero. Se debe preparar una sección dedicada del plan de preparación para emergencias (EPP) para gestionar esa eventualidad.
