Panel Asesor Independiente de BID Invest

Informe n.º 6 del IAP, julio de 2021

Proyecto Hidroeléctrico Ituango,

Colombia

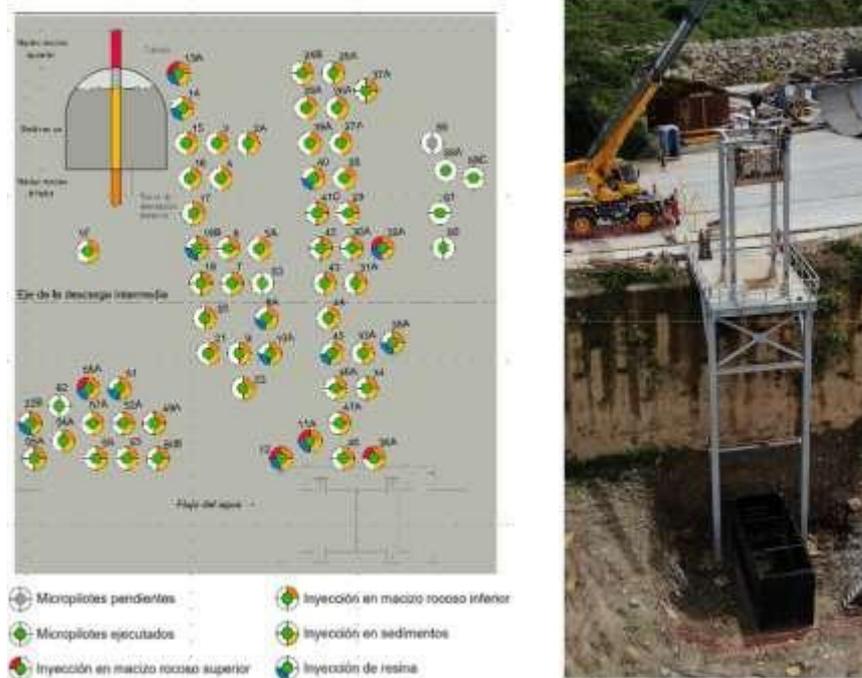
Figura 3: Micropilotes y estructura para probar el lanzamiento de las esferas plásticas

Hasta la fecha, se han instalado los 63 micropilotes, 58 de los cuales están totalmente enlechados (figura 3). Los 9 pilotes adicionales tuvieron que instalarse para minimizar los huecos asociados con las desviaciones de los pilotes con respecto a la vertical.

Se ha construido una estructura de acero dedicada (figura 3) para probar el lanzamiento de las esferas plásticas que flotarán para ser atrapadas por la red de pilotes de acero para obstruir la parte superior del TD2,

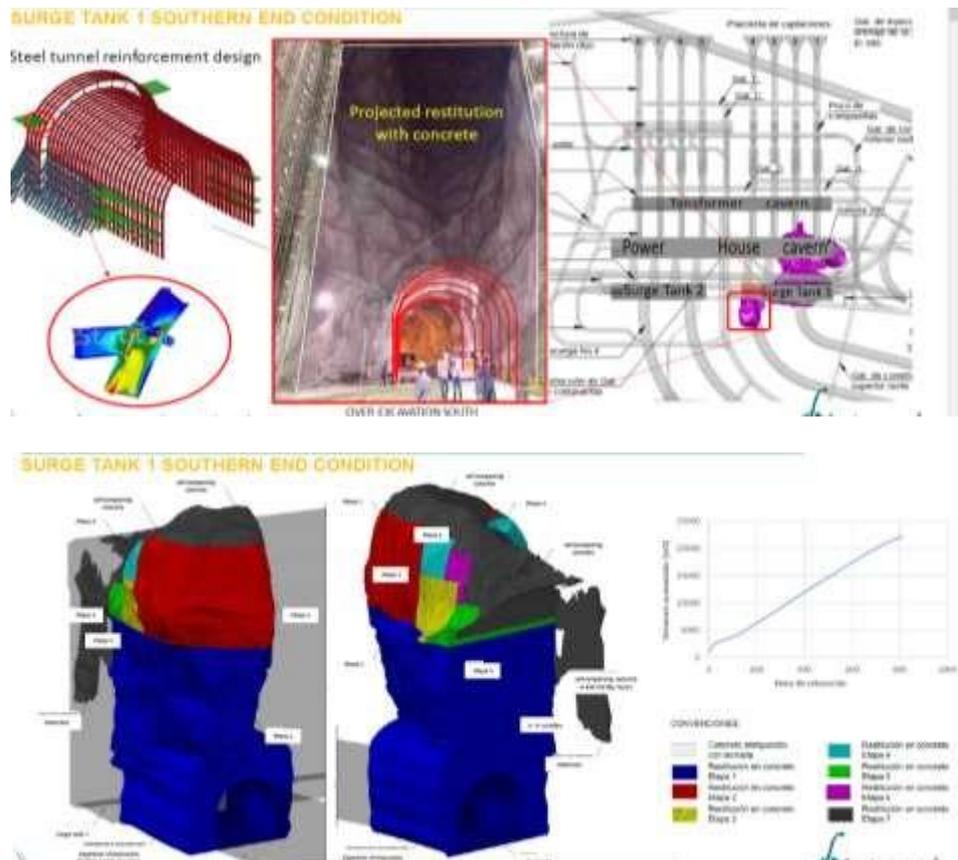
Figura 9: Relleno masivo de cavidades en el tanque de carga 1

El fortalecimiento del macizo rocoso avanza satisfactoriamente. El llenado masivo de la cavidad con hormigón (Figura 9) está en estado avanzado de implementación en los pozos de carga. El relleno es la medida adecuada para restablecer la continuidad de las obras hidráulicas.

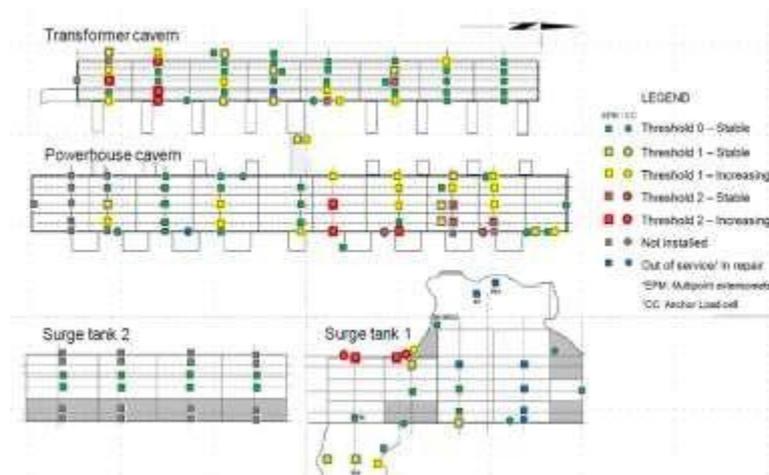
Figura 10: Lecturas del extensómetro

Algunos extensómetros no muestran el logro del equilibrio completo (consulte la Figura 10). Una revisión detallada de las tendencias futuras podría sugerir la necesidad de un refuerzo adicional del macizo rocoso.

La interpretación de la medición utiliza tres referencias "Umbrales: 0, 1 y 2"; el IAP no conoce dichos umbrales y quisiera saber sobre ellos.

Los piezómetros nunca han medido la presión del agua subterránea, lo que es una buena indicación de la integridad del macizo rocoso. El IAP reitera la recomendación de proporcionar orificios de alivio para aliviar las presiones en caso de que se desarrollen durante la vida del Proyecto.

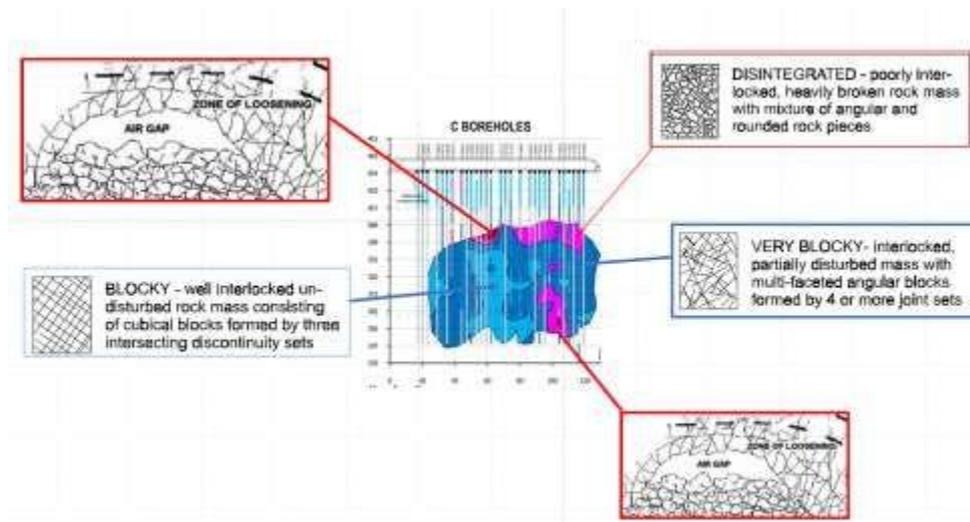
Figura 11: *Modelo conceptual del macizo rocoso perturbado*

pueden explicarse por una baja recuperación total del núcleo, la cual no está necesariamente asociada con los vacíos. Además, una parte importante del área circundante es solo un macizo rocoso rocoso articulado. Esto es claro si se comparan los consumos de lechada registrados con los previstos. Será necesario tener un buen número de orificios de control inclinados para confirmar que los trabajos de refuerzo y relleno sean aceptables.

Se debe esperar que, a medida que los trabajos de excavación revelen las condiciones reales del macizo rocoso, algunas áreas que muestran inestabilidad o daños excesivos requerirán un refuerzo especial o relleno de hormigón. Las características de dichas áreas tendrán que ser consideradas en el diseño del revestimiento permanente de los pozos.

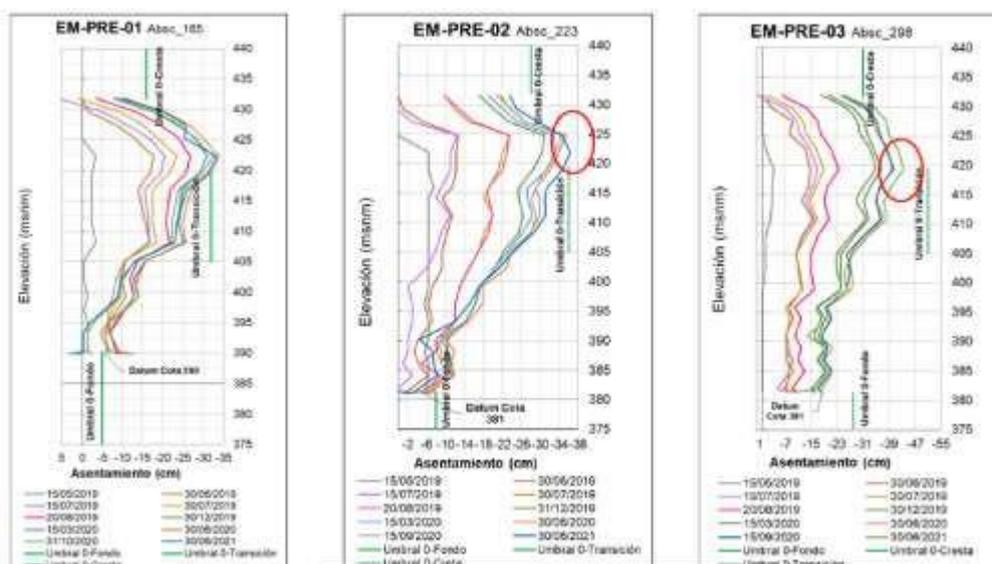
Figura 12: Extensómetros magnéticos, asentamiento vertical en la pared en D

Los extensómetros magnéticos indican asentamientos verticales estables de la pared en D (Figura 12). Estos instrumentos han estado mostrando valores por debajo del rango de precisión de los dispositivos (2,5 a 10 mm) desde la finalización de la construcción de la represa.

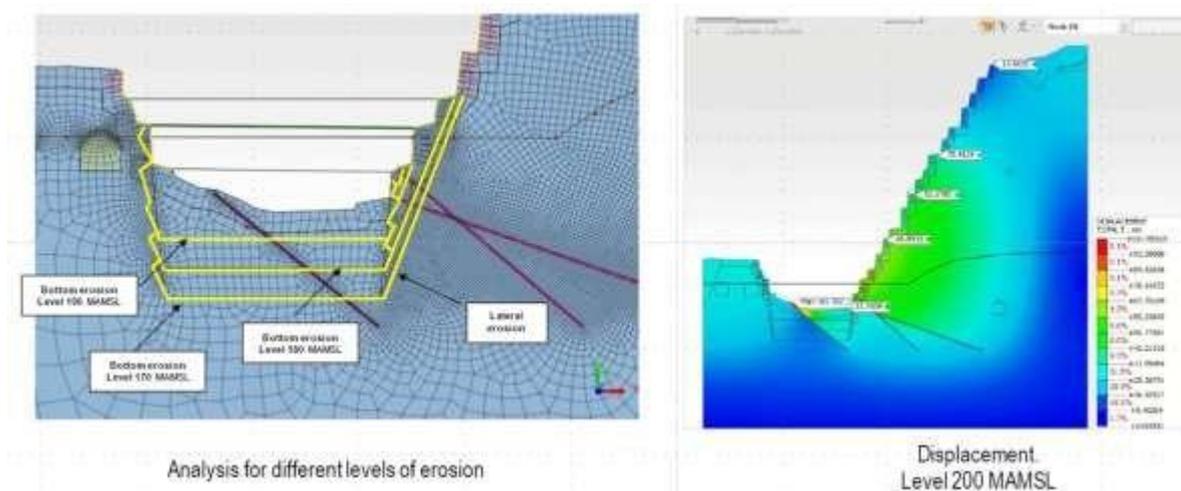
Figura 13: Análisis de estabilidad de pendientes, perfil A-A

Los análisis de estabilidad de pendientes se han realizado con un código de elementos finitos utilizando un factor de reducción de resistencia (SRF). El enmallado parece adecuado; sin embargo, las dimensiones completas del modelo no son obvias. Si lo que se muestra en la Figura 13 representa el modelo de FEM total, es posible que los límites puedan estar afectando los resultados.

También sería útil mostrar los contornos de deformación máxima por cizallamiento en el SRF crítico, que son indicativos de la superficie de falla crítica.

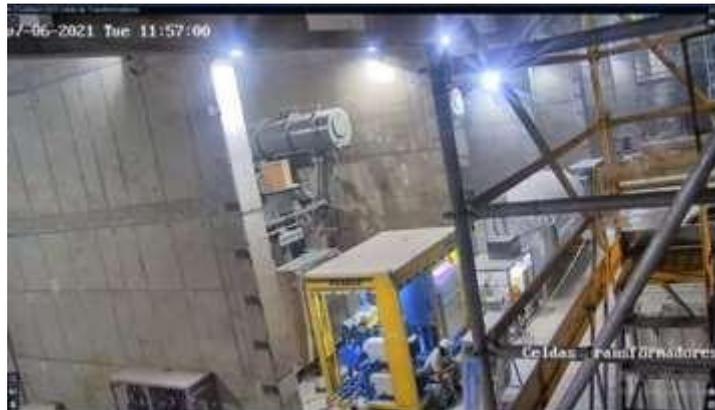
Figura 15: Transformadores monofásicos 5 y 6

Actualmente, 6 transformadores se encuentran en sus posiciones finales; 4 de ellos estaban en funcionamiento en febrero de 2021.

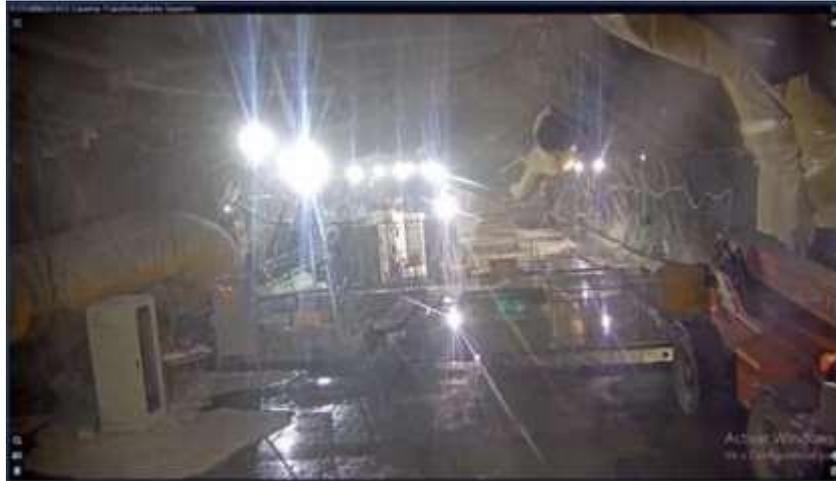
Figura 17: Obras civiles en curso en la galería de cables antes de la instalación de bandejas portacables

Continúa la consolidación de la obra civil en la parte sur de la galería de transformadores y en la galería de cables por encima de ella.

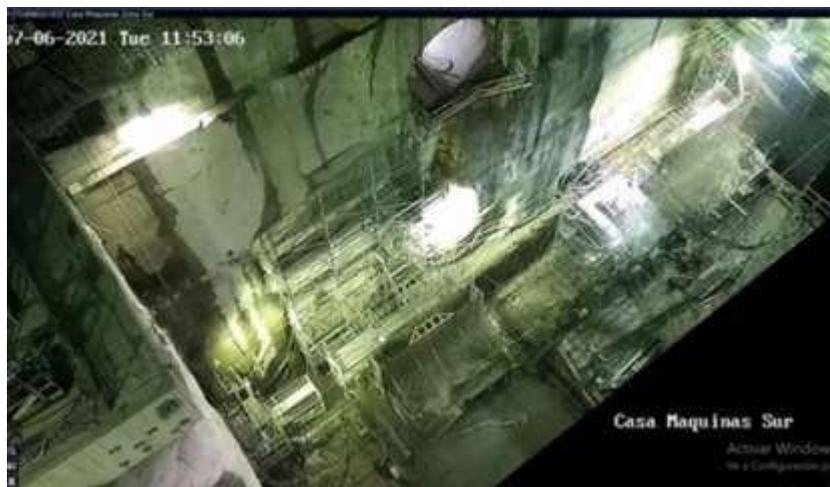
Figura 24: Demolición de hormigón en las unidades 3 y 4

La rehabilitación de las unidades 1 y 2 se inició con hormigón de primera fase. La remoción completa del hormigón de las unidades 3 y 4 está en curso.

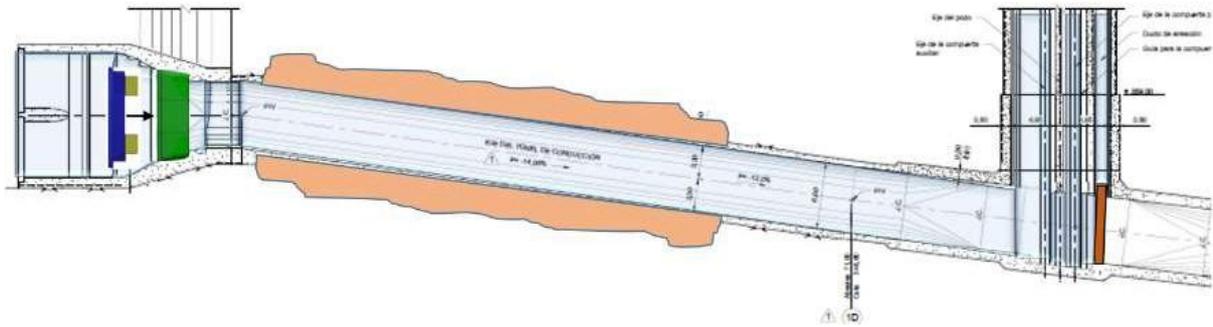
Figura 30: El revestimiento de hormigón sin terminar de 20 m de la entrada de alimentación 2

Las obras a ejecutar son complejas y especializadas (Figuras 29 y 30). La gestión de las condiciones imprevistas es un factor clave en las obras subacuáticas. En la opinión del IAP, esta es la actividad más desafiante para el inicio de la operación de las unidades 1 y 2.

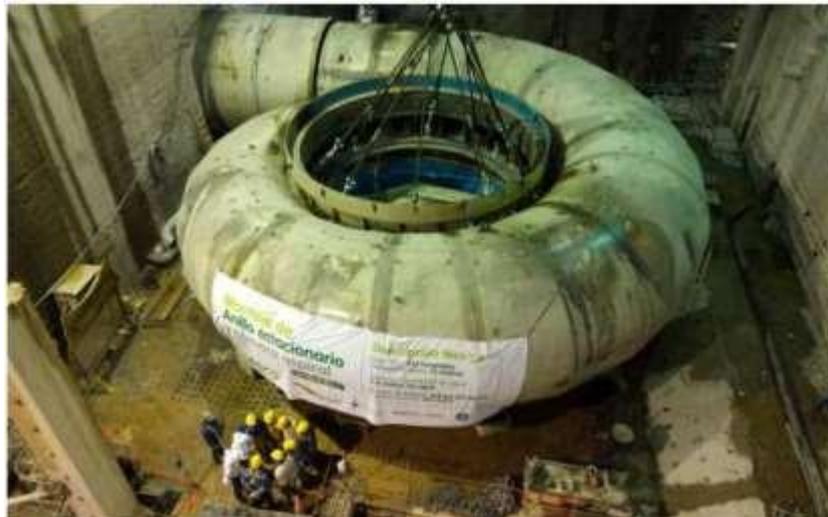
Figura 40: Caja en espiral de la unidad 1 instalada el 25 de julio

El 25 de julio, mientras se preparaba este Informe, el IAP se enteró de que se había instalado la cámara en espiral de la unidad 1 (Figura 40) y que la de la unidad 2 estaba en curso.

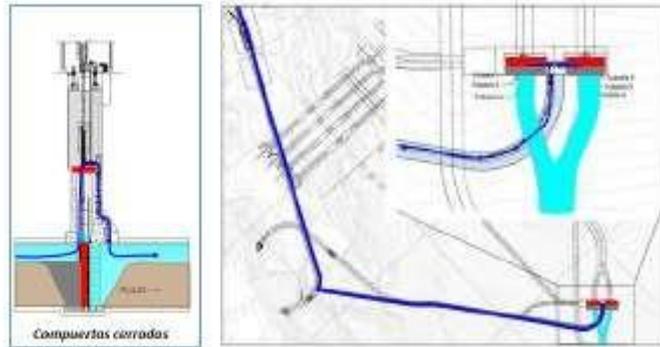
Figura 42: Compuertas de GAD en su posición final con sistema de derivación directa temporal (izquierda) y a través de la IDG (derecha)

Las dos compuertas corredizas verticales de la GAD se bajaron con éxito en febrero de 2020. Se colocó un tapón de hormigón en la parte superior de las compuertas para bloquear cualquier movimiento (con dicha instalación, el túnel está técnicamente tapado) y los sistemas de elevación y las grúas se retiraron y utilizaron en otros lugares. Se instalaron dos derivaciones temporales (Figura 42) para aliviar la presión del embalse en las compuertas y para aumentar aún más la seguridad hasta que se construya el taponamiento permanente de la GAD. Una derivación es directa (actualmente en operación); la otra se enruta a través de la IDG (se operará en el momento de taponar la GAD). Después de conectar correctamente la GAD, se abandonará la cámara de control de la compuerta.
