Ésta es una traducción del documento en inglés preparado por el Panel de Asesores Independientes de BID Invest. En caso de discrepancia entre esta versión y la original, prevalecerá lo sostenido en el documento original.

Panel Asesor Independiente de BID Invest
Informe del IAP n.º 3, octubre de 2019
Proyecto Hidroeléctrico Ituango
Colombia

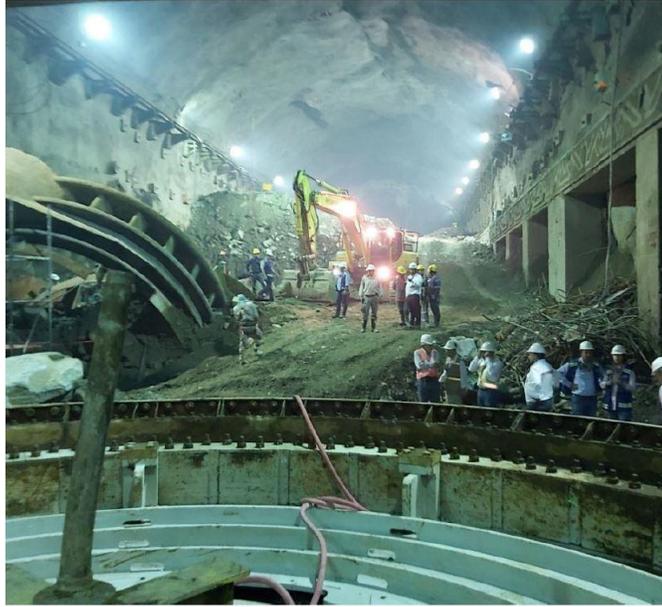
Las cavernas tienen una estabilidad general. No hay una desorganización del macizo rocoso. El monitoreo (extensómetros) antes del evento mostró una condición estable. Ahora no se miden cambios con respecto a las deformaciones. Por lo tanto, el macizo rocoso no está desgastado ni perturbado; tampoco muestra indicios de un problema de estabilidad general. Las mediciones geodésicas no muestran ningún cierre de la abertura. No se observan filtraciones desde arriba, teniendo ya una importante carga de agua del embalse. Definitivamente hay desprendimientos de rocas en algunos lugares, y es necesario reforzarlos. La rehabilitación ya está en curso. **Con la finalización, se debe instalar una red de monitoreo adicional.** Con la finalización, se debe instalar una red de monitoreo adicional.

Figura 1 - Caverna de la sala de máquinas vista desde la barra de carga. Se reconoce la estabilidad general del macizo rocoso.

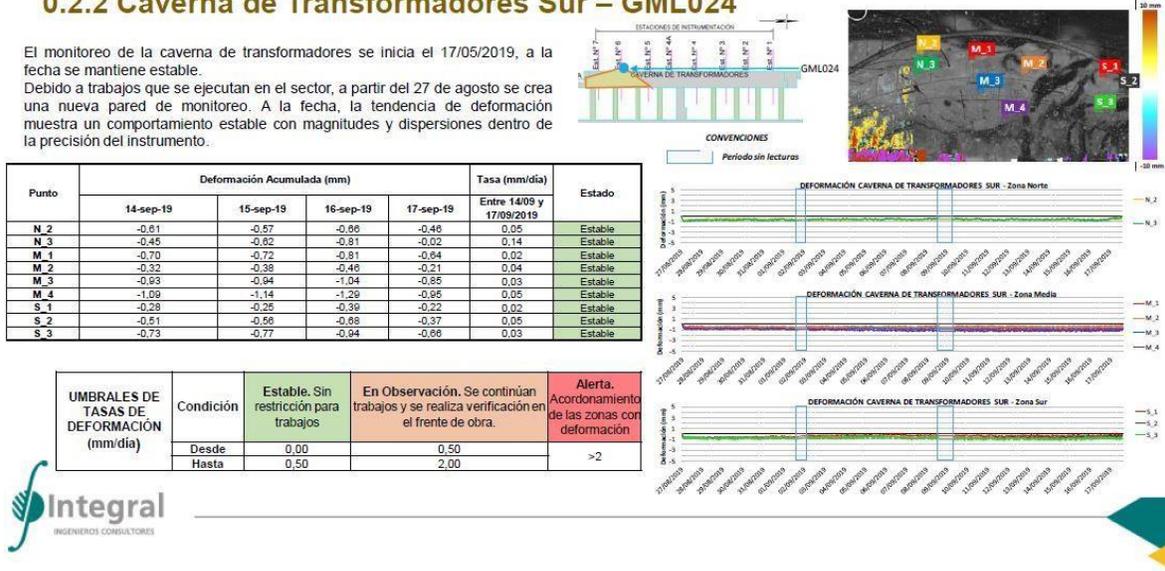
0.2.2 Caverna de Transformadores Sur – GML024

El monitoreo de la caverna de transformadores se inicia el 17/05/2019, a la fecha se mantiene estable.
Debido a trabajos que se ejecutan en el sector, a partir del 27 de agosto se crea una nueva pared de monitoreo. A la fecha, la tendencia de deformación muestra un comportamiento estable con magnitudes y dispersiones dentro de la precisión del instrumento.

Figura 3 – Complejo subterráneo, caverna de transformación sur.

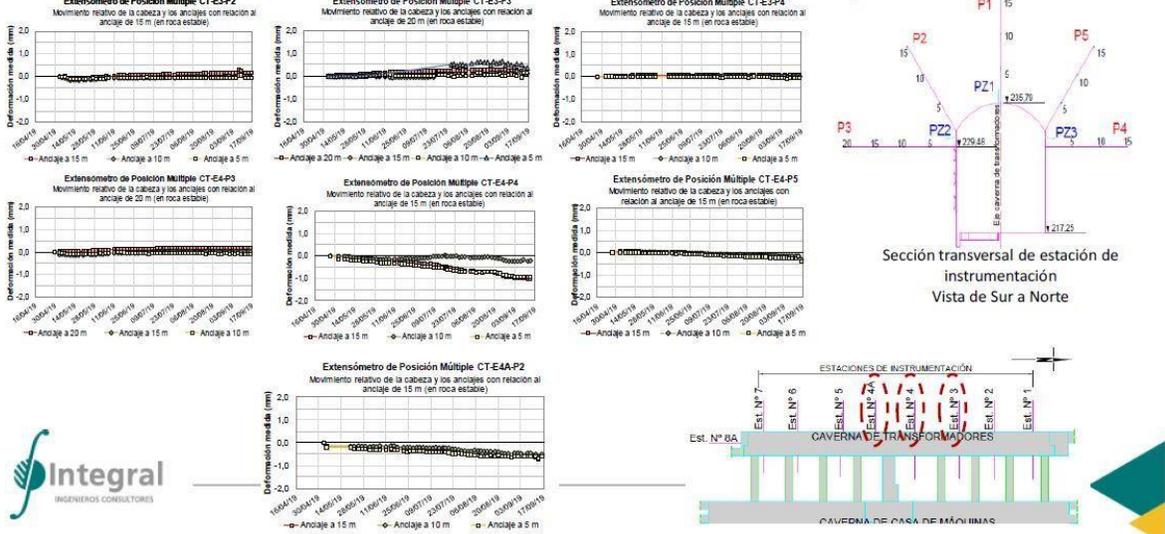
0.2.5 Transformadores – Extensómetros de posición múltiple

Figura 4 – Complejo subterráneo, extensómetro de posición múltiple.

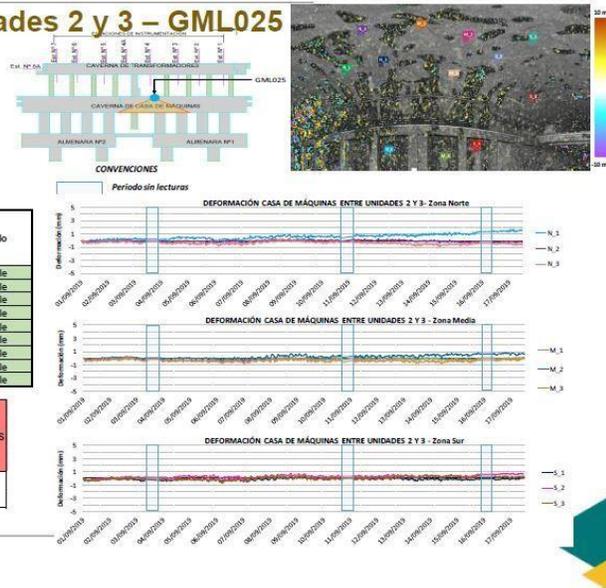
Figura 5 – Complejo subterráneo, sala de máquinas entre las unidades 2 y 3.

Las figuras 3 a 6 mostradas anteriormente fueron seleccionadas del monitoreo de las cavernas entre mayo de 2019 y septiembre de 2019. No se miden deformaciones, o las deformaciones se encuentran en el marco de la precisión del instrumento de medición. Por lo tanto, el macizo rocoso no está desgastado ni perturbado a nivel general; tampoco muestra indicios de un problema de estabilidad general. Las mediciones geodésicas no muestran ningún cierre de la abertura. Esto no significa que haya que descuidar el refuerzo adicional de las cavernas (Informe del IAP de marzo de 2019).

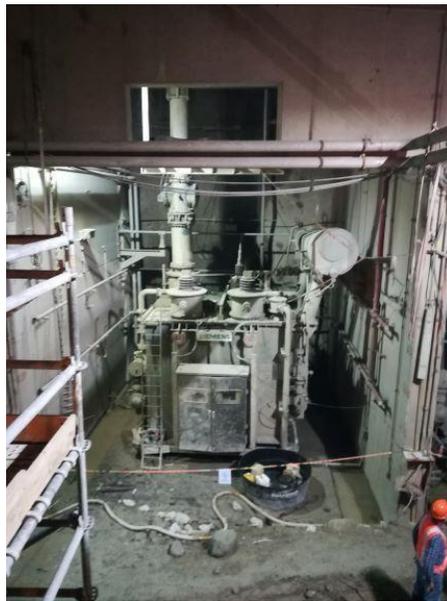
En el momento de la visita al sitio, la caverna de transformadores era totalmente accesible: los daños a las estructuras civiles eran muy limitados, excepto por la presencia de escombros finos, y todos los transformadores estaban en su lugar.

Figura 6 - Uno de los transformadores elevadores monofásicos.

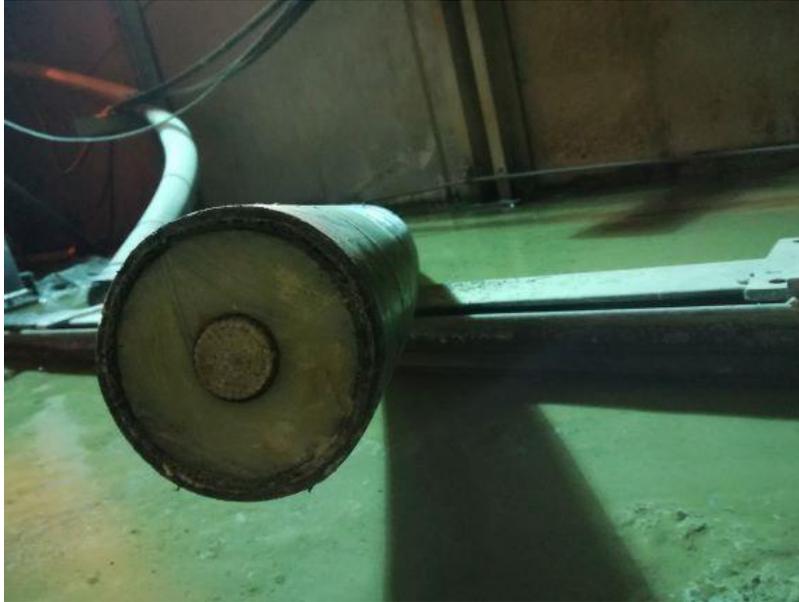
Figura 7 - Uno de los cables monofásicos de alta tensión.

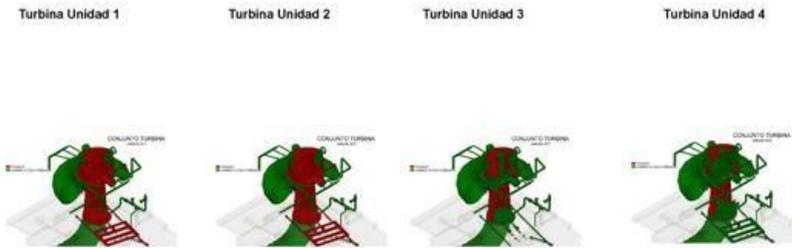
En el momento de la inundación de la sala de máquinas, el progreso de la instalación de la parte más baja de las unidades era como se muestra en la figura 9 (el color verde muestra el equipo instalado).

Figura 8 - Avance de la instalación en el momento de la inundación de las salas de máquina norte y sur.

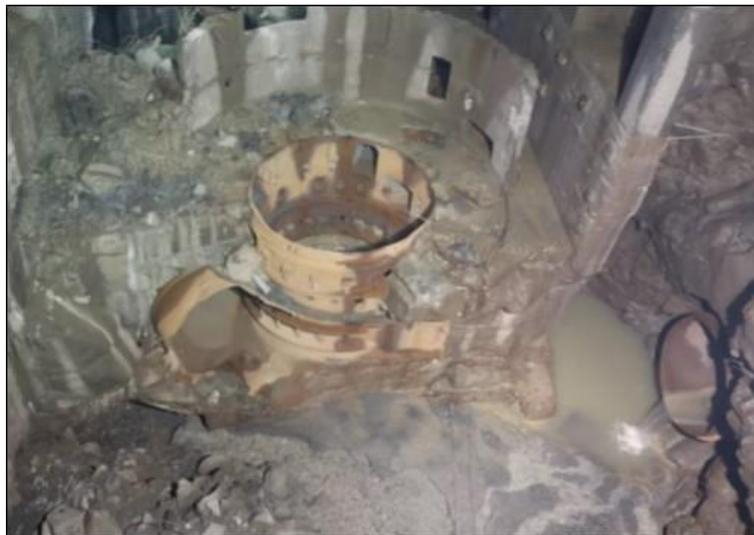
La parte más baja de las unidades 1 y 2, así como los hormigones correspondientes de primera y segunda fase con sus partes incrustadas, se perdieron por completo, y su montaje comenzará desde el principio. No estaban disponibles para una inspección visual y se encontraban en una orilla temporal.

Figura 9 - Unidades 1 y 2. Imágenes de EPM.

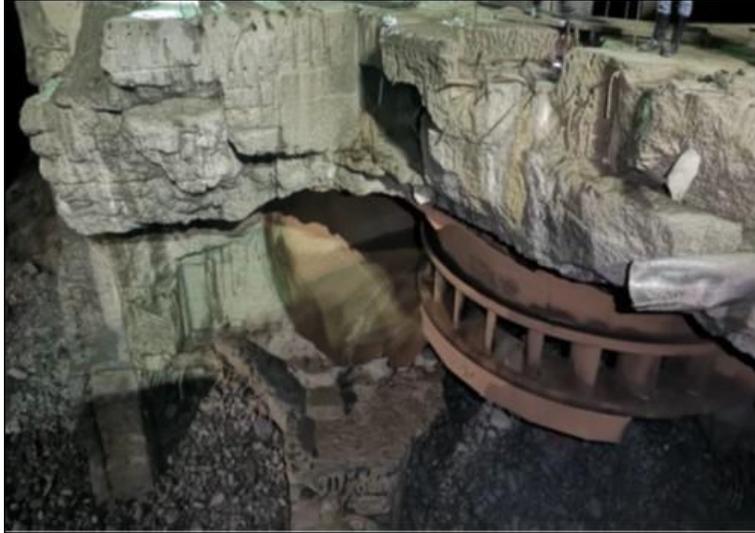
Figura 10 - Unidades 1 y 2. Imágenes de EPM.

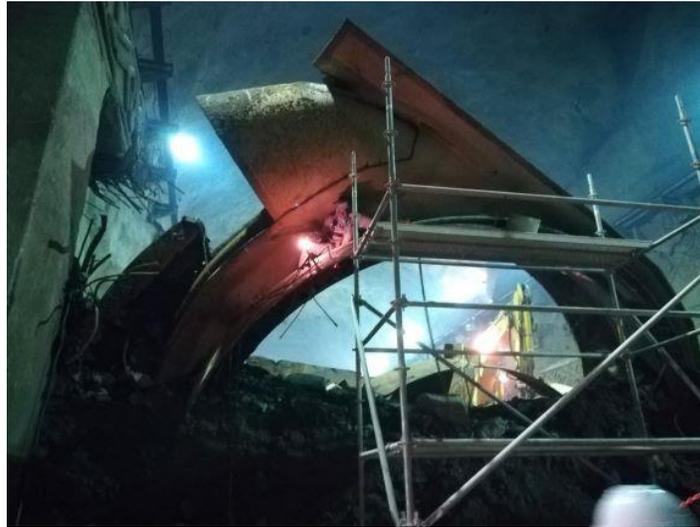
Figura 11 - Unidad 2, anillo de retención desplazado por socavación del agua de inundación.

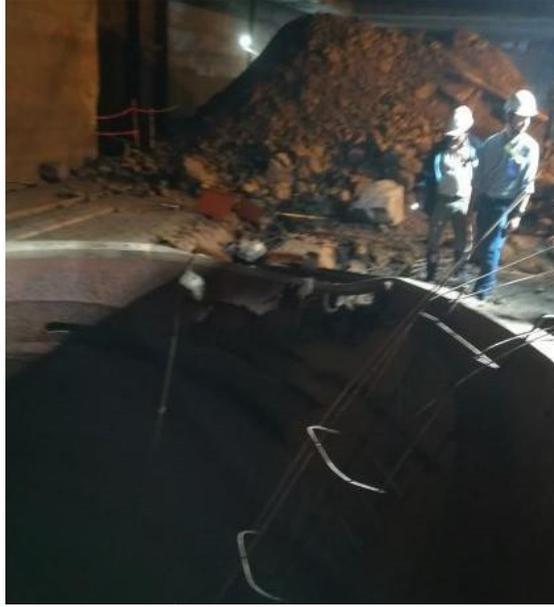
Figura 12 – Tubo de aspiración de la unidad 3 dañado.

Las unidades 3 y 4 estaban parcialmente disponibles para inspección visual. Parte de la zona más baja está dañada, el cono del tubo de aspiración y el tubo de aspiración de la unidad 4 ya no están en su lugar, y el de la unidad 3 está dañado. La interrogante es el estado de sus hormigones de primera y segunda fase y sus partes incrustadas. EPM espera completar la evaluación para noviembre de 2019.

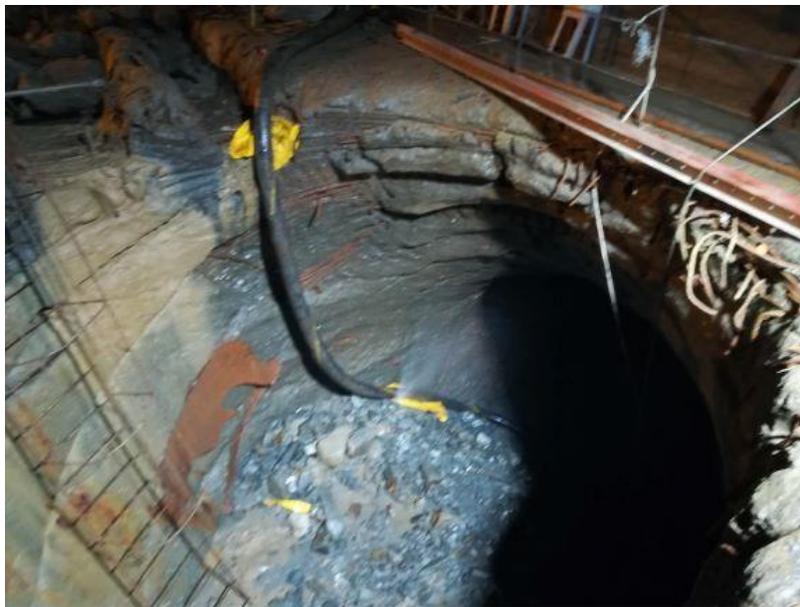
Figura 13 – Resto del tubo de aspiración de la unidad 4.

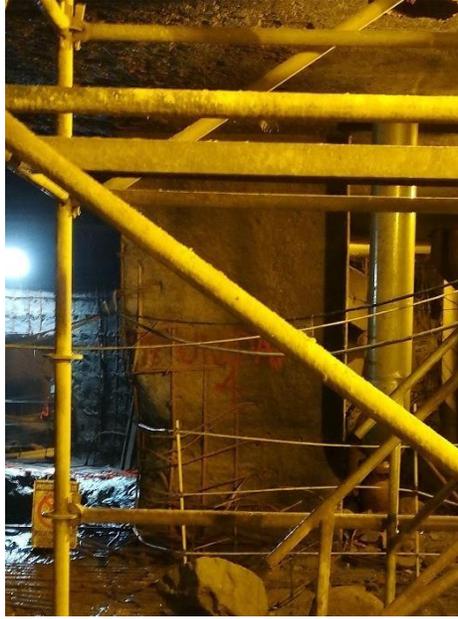
Figura 14 - Pared masiva a nivel del cono del tubo de aspiración con barras de acero expuestas y signos de erosión en la parte inferior izquierda.

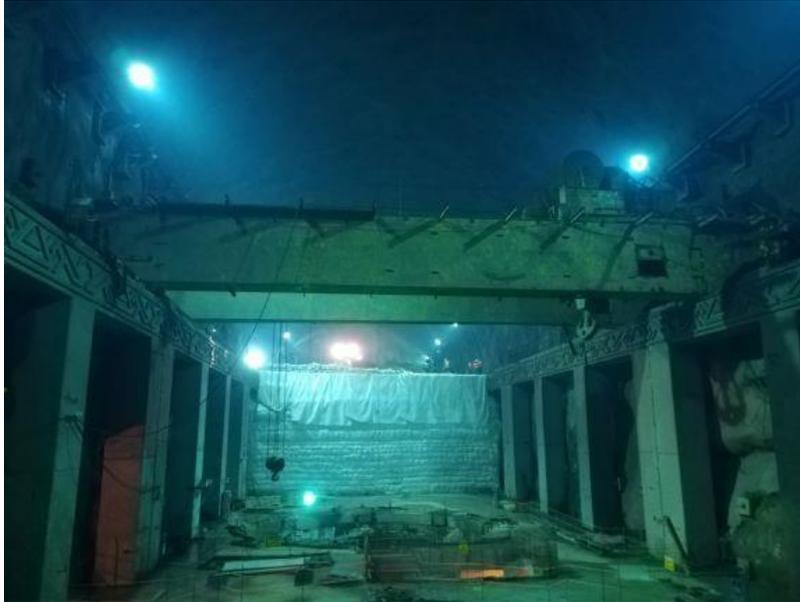
Las dos grúas aéreas que estaban bien fijadas con cable a los dos rotores en el muelle de carga todavía están en su lugar, y la idea de obtener una grúa adecuada para la actividad temporal (reutilizando las dos grúas y reemplazando todos los componentes eléctricos) falló.

Figura 15 - Grúas.

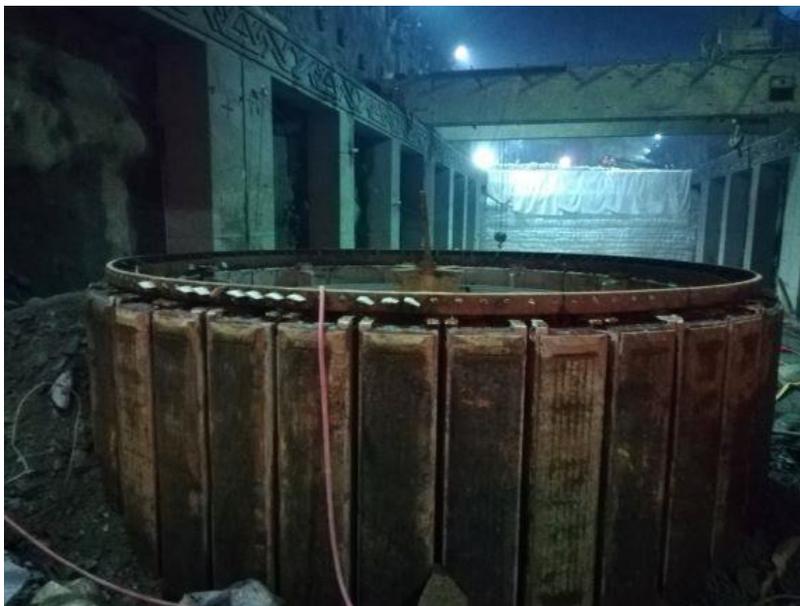
El foso donde el generador n.º 3 estaba en estado avanzado de ensamblaje estaba libre de escombros, mientras que el estator del generador n.º 4 todavía estaba parcialmente cubierto por escombros (los dos rotores estaban completamente ensamblados en el muelle de carga).

Figura 16 - Rotor de la unidad 3 en el muelle de carga.

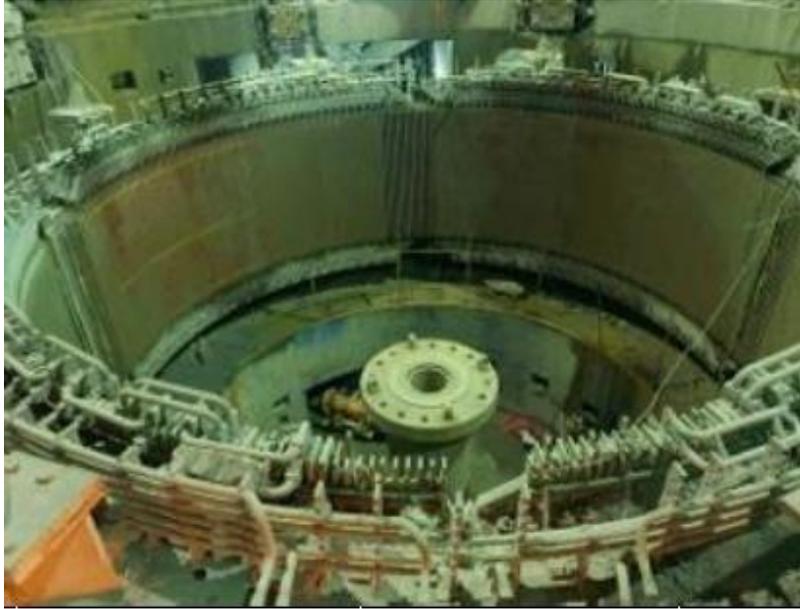
Figura 17 - El estator de la unidad 3 está limpio y listo para ser retirado.

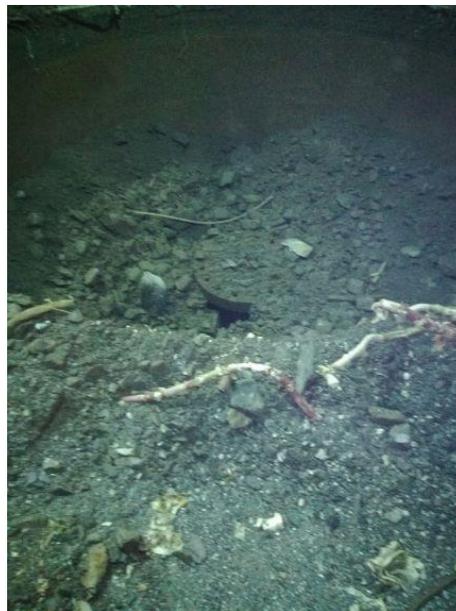
Figura 18 - La brida del eje de la turbina que emerge de los escombros dentro del estator de la Unidad 4.

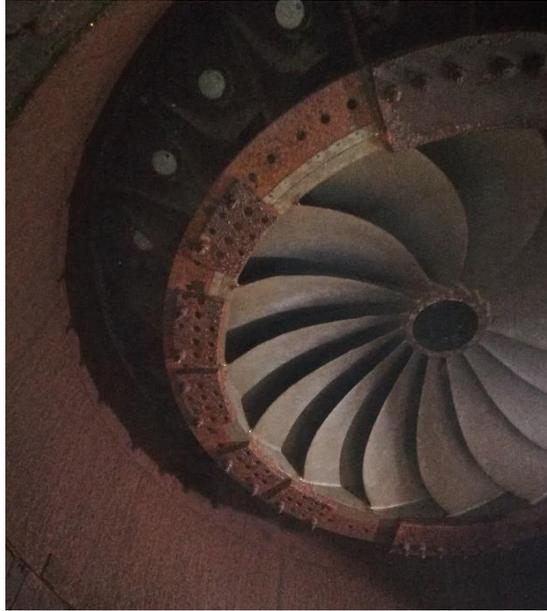
Figura 19 - Corredor de la unidad 3 visto desde abajo.

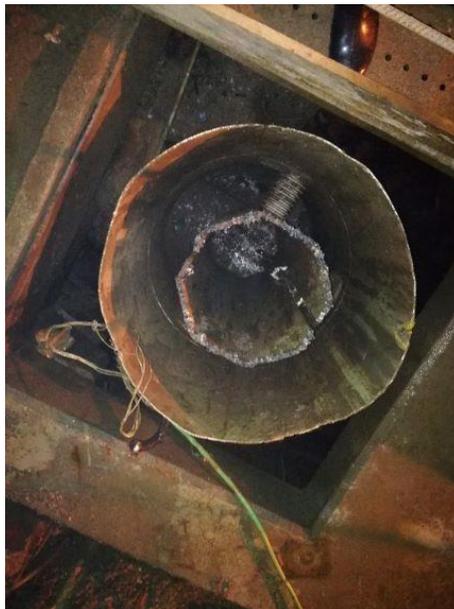
Se perdieron los conductos colectores de fase aislada de las unidades 3 y 4, que son mecánicamente frágiles, como se previó.

Figura 20 - Sección dañada y cortada del conducto colector de fases aisladas de la unidad 3.

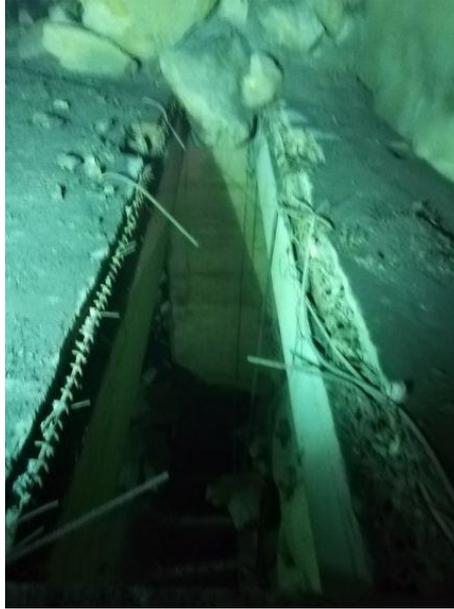
Tres de las cuatro compuertas de los tubos de aspiración en la cámara del pozo norte ya no están en su lugar, colapsadas junto con la parte de la cámara del pozo donde se instalaron. Se encontraron en los canales de descarga.

Figura 21 - Ranura relativamente bien conservada para la compuerta del tubo de aspiración de la unidad 5 en la cámara del pozo sur.

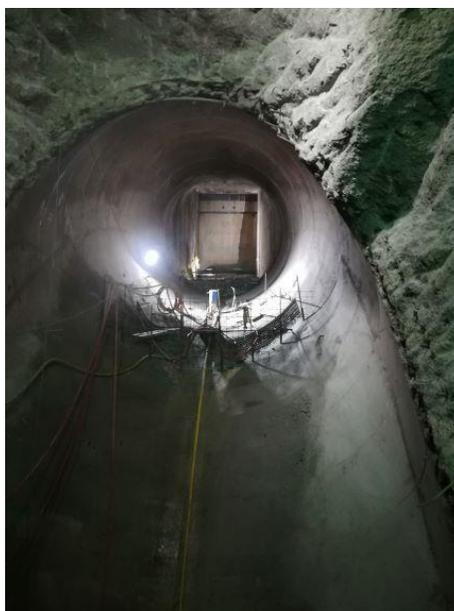
El diseño original preveía el revestimiento de acero solo en la sección horizontal entre el codo inferior y la caja en espiral de las unidades. Dados los graves daños al macizo rocoso en la zona de los pozos de presión, se debe asumir que el suelo ha perdido su capacidad de colaborar con el revestimiento en cuanto al soporte de las presiones internas. La adopción de un revestimiento de acero autónomo y dúctil parecía inevitable y fue recomendada por el IAP. EPM adoptó la recomendación y el contrato correspondiente con ATB Brescia estaba programado para ser firmado pocos días después de la finalización de la misión del IAP. La decisión tenía que ser rápida para evitar retrasos en la puesta en marcha de la primera unidad.

Figura 22 - Codo superior de la tubería forzada n.º 1 abierto para facilitar la instalación del revestimiento de acero con la cara corriente abajo de la compuerta de entrada en el fondo.

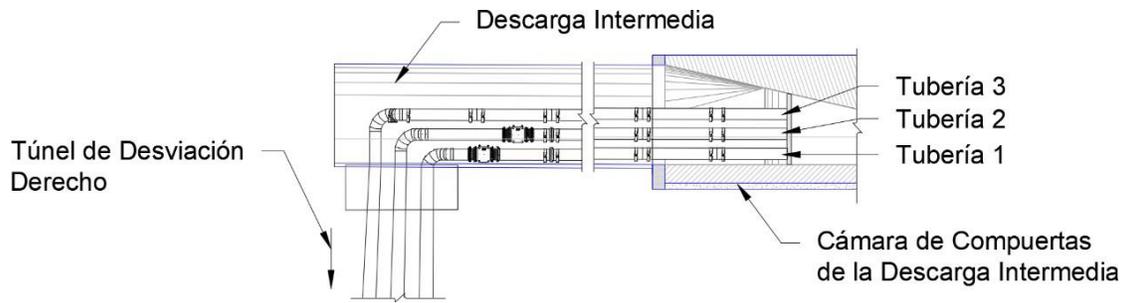
Figura 23 - Tubos del sistema de liberación de control de presión piezométrica para el DT2.

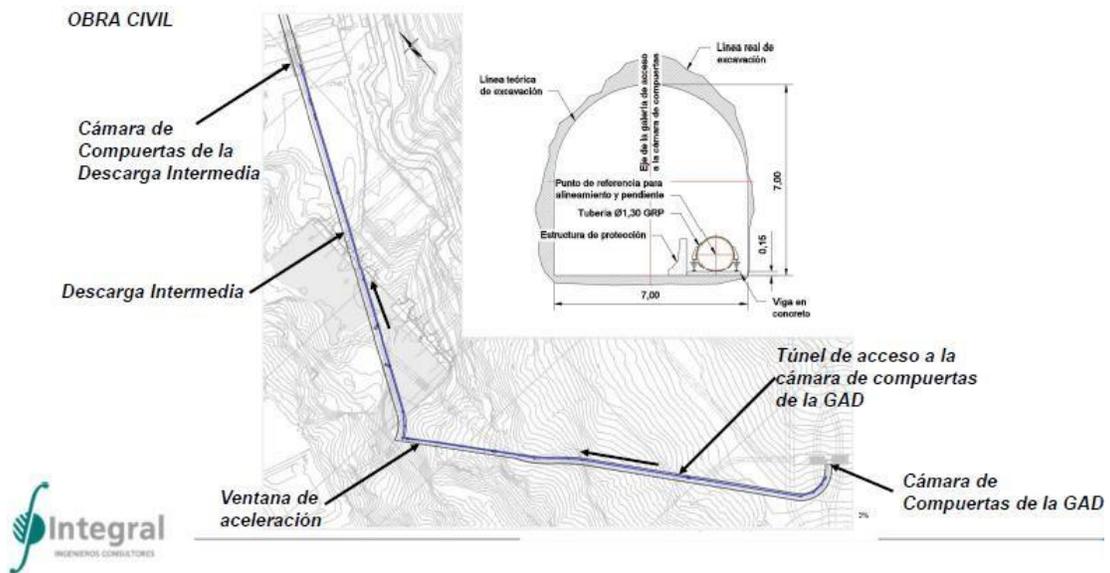
Figura 24 - Sistema de liberación de control de presión piezométrica de la GAD.

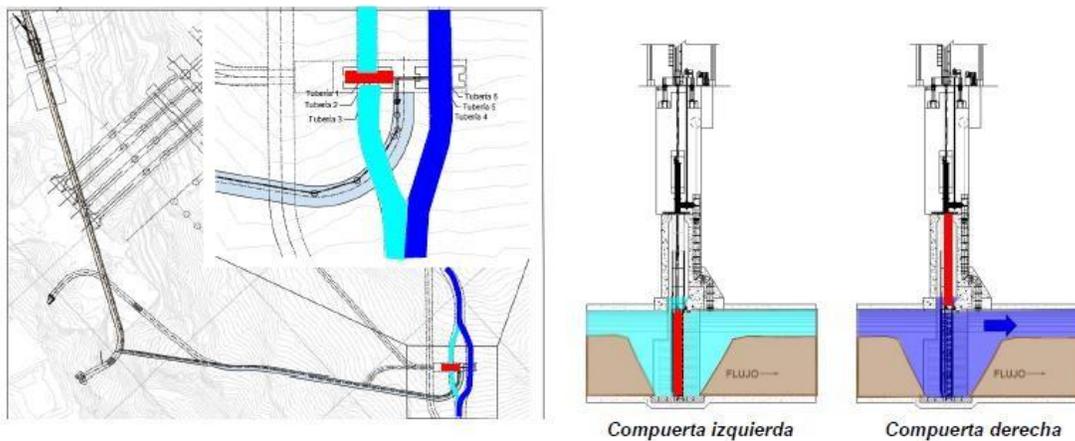
Figura 25 - Situación actual de las compuertas de la GAD.

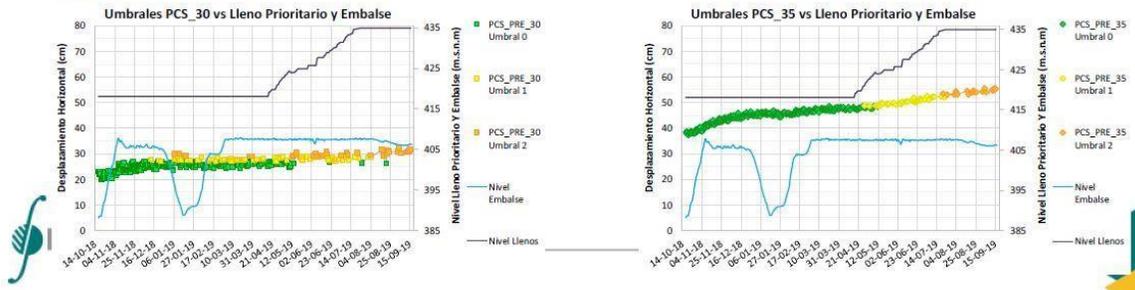
Figura 28 – Deformaciones de la represa desde octubre de 2018, tras la subida del nivel de la represa y el embalse. Los valores están en línea con los valores que podrían esperarse.

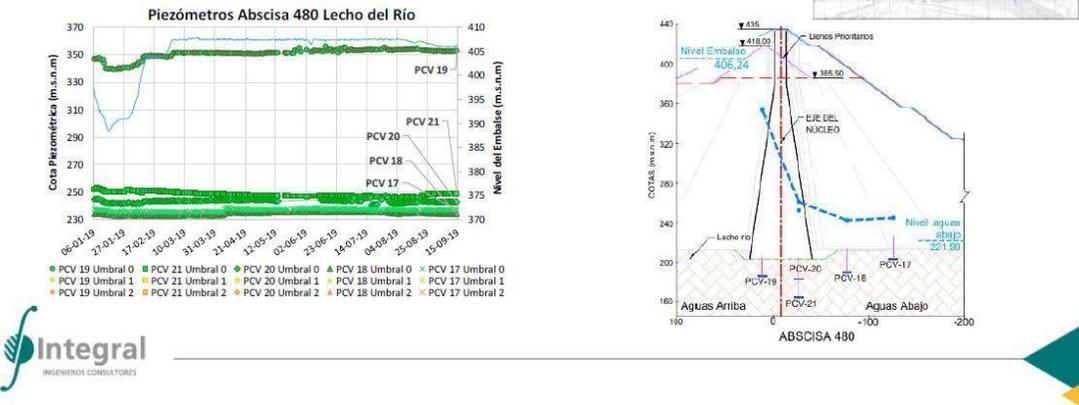
0.3.20 Piezometría Abs 480 al 15/09/2019

Los piezómetros instalados la abscisa 480 presentaron un comportamiento de acuerdo con lo esperado bajo condiciones ideales regidas por la modelación numérica para la etapa de llenado del embalse. El comportamiento ha sido estable sin cambios significativos luego de la entrada a la etapa de operación de la presa

Figura 29 – Perfil piezométrico en el lado izquierdo de la represa y su cimentación, y su evolución con el tiempo. Buen comportamiento del núcleo de la represa. Cabezales piezométricos corriente abajo de la cortina de lechada, más altos de lo esperado. Las fugas se registran en la galería de inspección, del lado izquierdo. Aunque no son altas (170 l/seg), se prevé una inyección de lechada adicional en esta área.

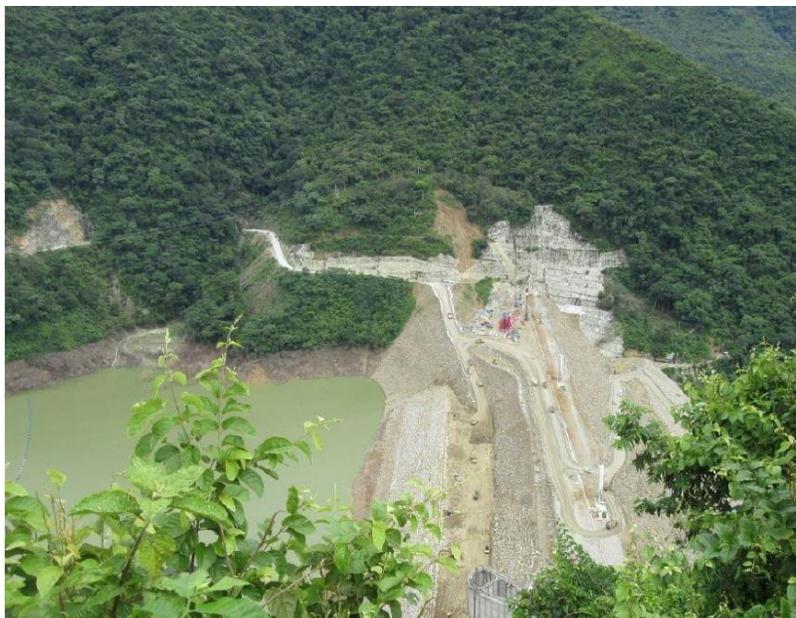
El estribo izquierdo no muestra formas que pudieran corresponder a suelo inestable o desprendimientos antiguos. Podrían ocurrir desprendimientos como el que ocurrió corriente arriba del estribo. El monitoreo geodésico desde junio de 2018 muestra condiciones estables. No se registra una tendencia de desprendimiento.

Figura 30 - Vista aérea del estribo izquierdo. Geomorfología sin exposición de formas inestables. Solo desprendimientos.

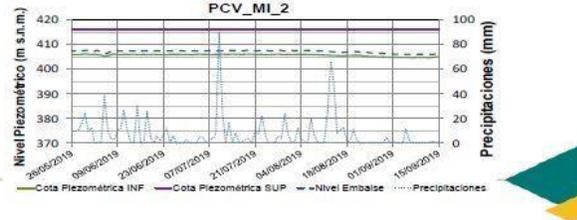
Figura 31 - Estribo izquierdo. Monitoreo geodésico desde la estabilidad de junio de 2018. No hay signos de deformación a considerar; no hay tendencia.

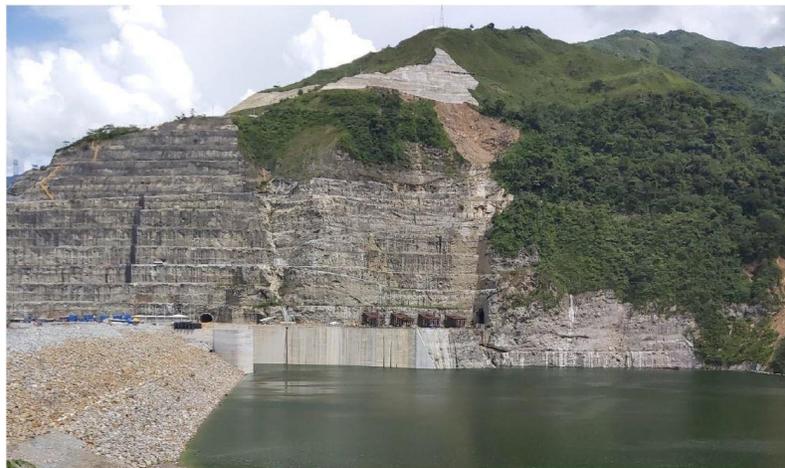
Las pendientes en la parte superior del estribo derecho ya están remodeladas, asentadas y ancladas. La estabilización avanza cuesta abajo con otro banco hacia la zona de El Romerito. Durante la misión, el panel visitó las obras en curso en la pendiente. Tanto el diseño como la implementación se consideran satisfactorios. Este tratamiento contribuirá a la estabilidad del estribo y descargará la parte de El Romerito de la pendiente por encima y por detrás de las estructuras de entrada.

Figura 32 - Estribo derecho y "El Romerito".

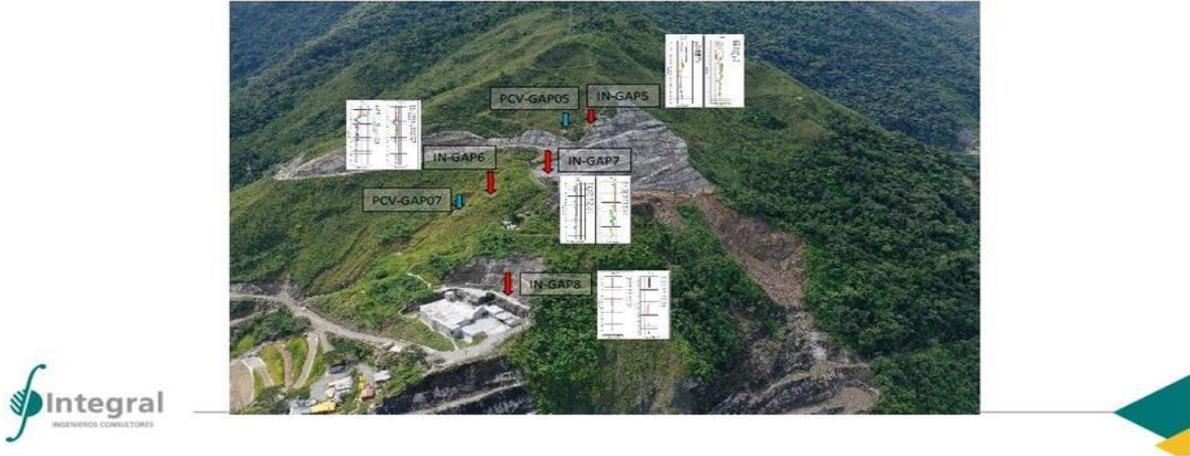
0.5.2 Piezómetros / Inclínómetros

Figura 33 – Estribo derecho y zona sobre “El Romerito”. Posición de los inclinómetros. Los resultados de la monitorización son satisfactorios. Solo IN-GAP-05 muestra un desprendimiento de aproximadamente 1 cm a una profundidad de 18 m, sobre la parte terminal de la pendiente natural.

Los resultados de la monitorización son satisfactorios. Solo el inclinómetro IN-GAP-05 sobre la parte terminal muestra un desprendimiento de aproximadamente 1 cm a una profundidad de 18 m; el monitoreo debe continuar para la verificación.

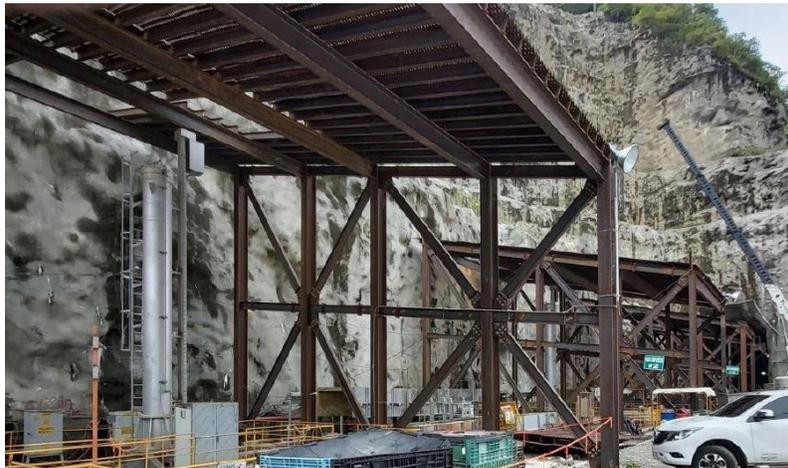
Figura 34 – Protección estructural por encima de las compuertas de entrada de alimentación 2, 3 y 4 a mejorar.

Se observaron grietas en las capas de hormigón proyectado en la pendiente por encima de la plataforma de las entradas de alimentación. Se debe revisar la estabilidad de estas pendientes y continuar el monitoreo.
