**ESTUDIOS COMPLEMENTARIOS PARA LA  
REMEDIACIÓN AMBIENTAL DEL SITIO DE LOS  
PROYECTOS HIDROELÉCTRICOS GENERADORA SAN  
MATEO S.A. ("GSM") / GENERADORA SAN ANDRÉS  
S.A. ("GSA")**

| DOCUMENTO BASE | ACTUALIZADO | | | VERIFICADO | |
|---|---|---|---|---|---|
| ASESORÍA TÉCNICA SOBRE LA RESTAURACIÓN AMBIENTAL Y CULTURAL DEL SITIO DE LOS PROYECTOS HIDROELÉCTRICOS GENERADORA SAN MATEO S.A. ("GSM") / GENERADORA SAN ANDRÉS S.A. ("GSA"), 2022 | Equipo Técnico Charlieg | ECRA – GSM-GSA-001-2025 | F | Ing. Carlos Granja | Febrero 2026 |

**FEBRERO 2026**

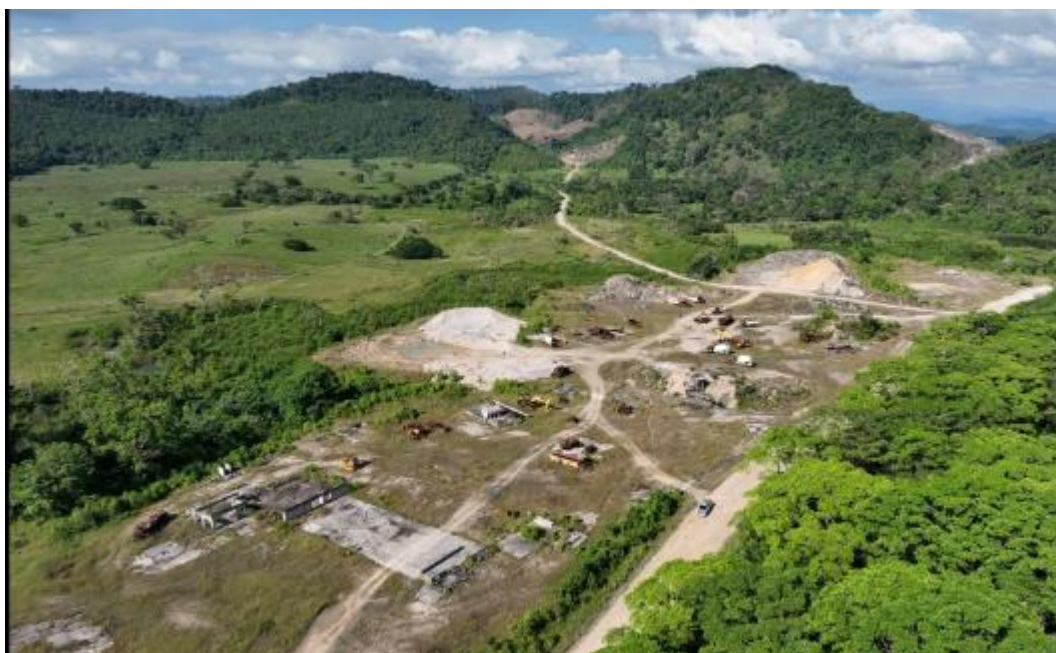
Campamento Contratistas de Maquinaria – Taller: Actualmente, en el sitio se observan edificaciones en proceso de deterioro, con la presencia de maquinaria y tubería quemada.

### **FOTOGRAFÍA No. 1 CAMPAMENTO CONTRATISTAS – MAQUINARIA QUEMADA**

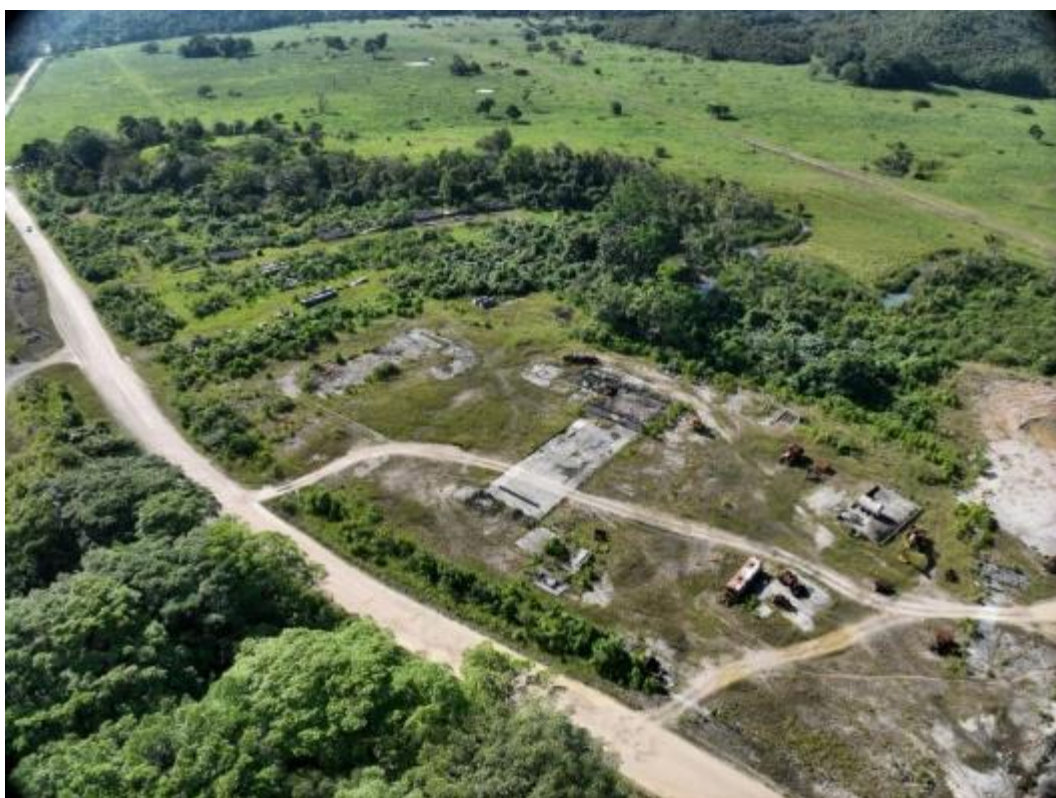
### **FOTOGRAFÍA No. 2 CAMPAMENTO CONTRATISTAS, TUBERÍA QUEMADA ALMACENADA**

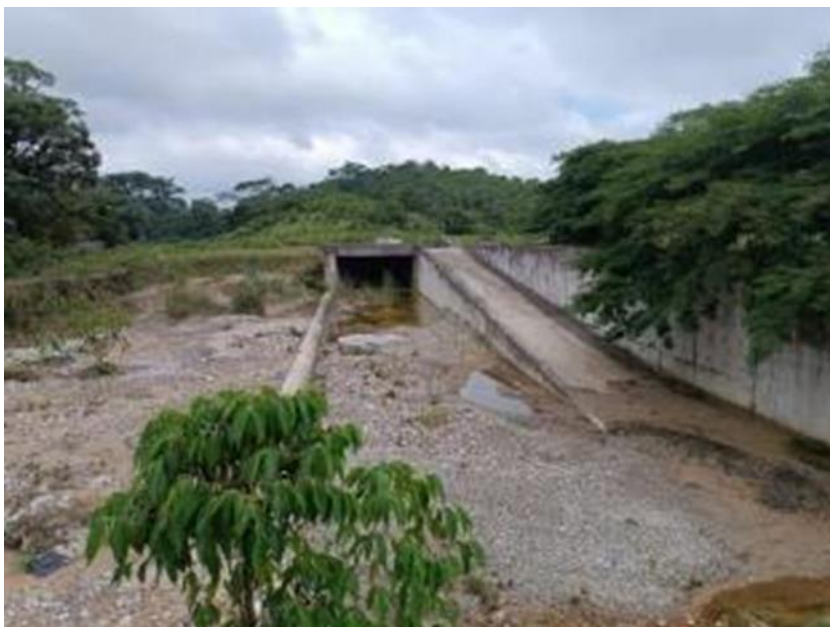
Obra de Toma en el río Pojom: Se tenía previsto una presa de 20,53 m<sup>2</sup> y altura de 2,5m, con una reja para retención de finos, como obra para el trasvase del río Pojom hacia el río Negro. Actualmente, se tiene una ejecución parcial con elementos no concluidos como el azud y las

obras de captación. Se encontró un daño en la borda (ataguía) que podría derivar en un posible desborde del río, y un incremento del caudal para el río Negro. La falta de protección en los márgenes aumenta la vulnerabilidad a la erosión.

**FOTOGRAFÍA No. 3 CAPTACIÓN EN EL RIO POJOM SIN CONCLUIR.**

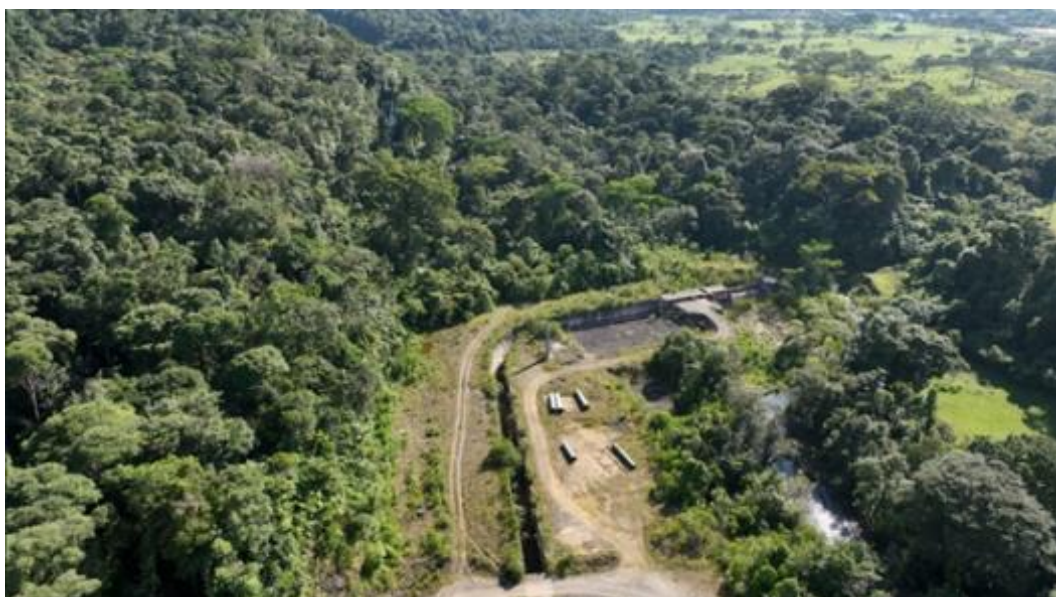
#### **FOTOGRAFÍA No. 6 OBRA DE TOMA RÍO NEGRO**

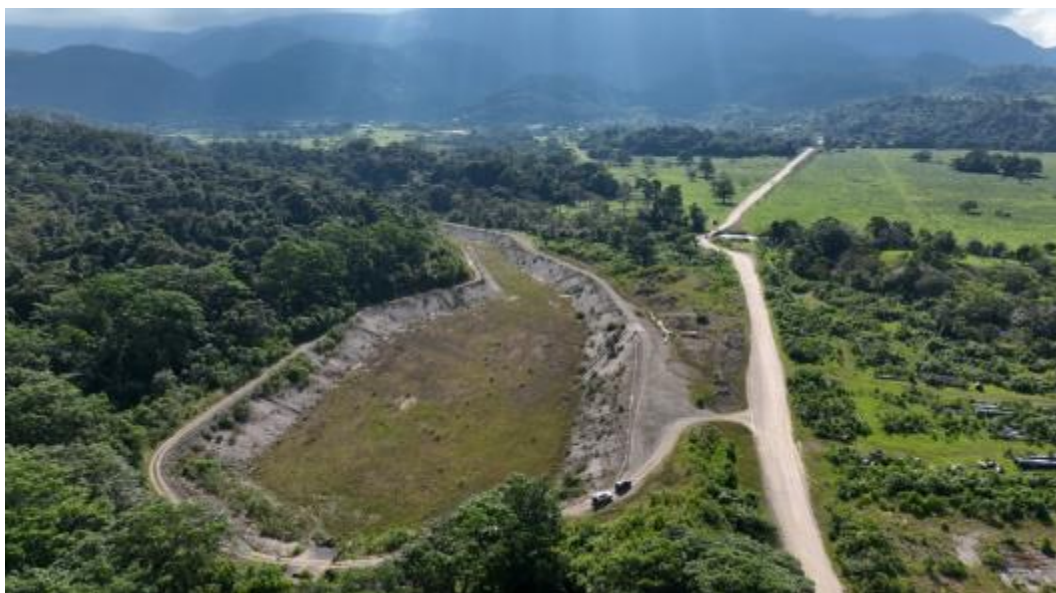
#### **FOTOGRAFÍA No. 7 Balsa de Regulación**

Balsa de regulación: Se tenía prevista una balsa que funcionaría como cámara de carga. Actualmente, si bien fue completada en su momento, la balsa presenta daños importantes, especialmente por la quema y extracción de la geomembrana, lo que está generando erosión en los taludes. Se encuentra en un proceso de regeneración natural al no existir la geomembrana.

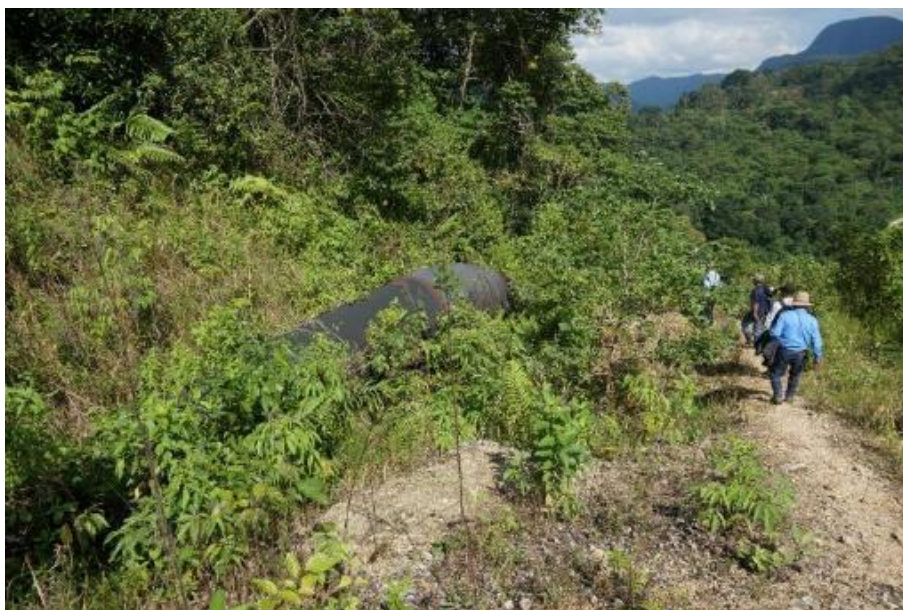
**FOTOGRAFÍA No. 11 TUBERÍA DE PRESIÓN Y ZANJA, HACIA CASA DE MÁQUINAS.**

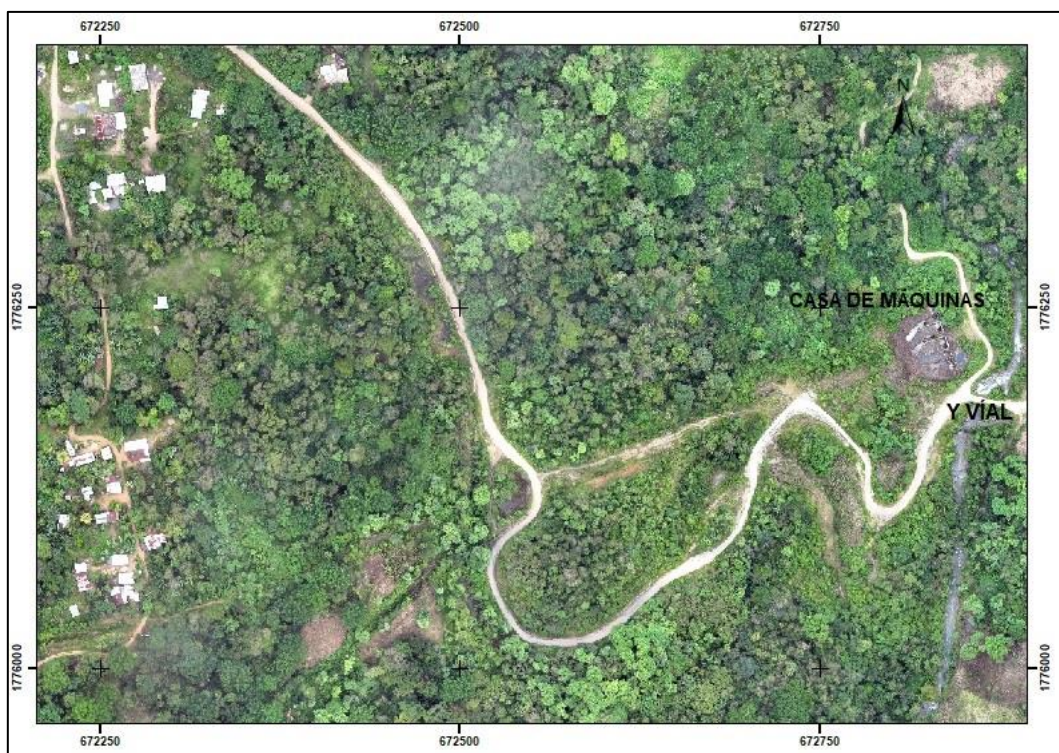
Casa de máquinas de la hidroeléctrica Pojom II y San Andrés: Para las dos hidroeléctricas se tenía prevista una edificación superficial de 245 m<sup>2</sup>, donde se instalaría una grúa pórtico de 35 toneladas y los equipos electromecánicos. Actualmente, existe un avance limitado en la construcción de la casa de máquinas, el área está inundada y llena de vegetación. El ingreso es libre, se encuentran hierros sobresalidos de la estructura lo cual puede causar riesgo de punzonamientos y un rápido deterioro del hormigón. La edificación está cercana a una Y vial, formando una curva con el correspondiente riesgo vial. Ver FIGURA No. 6: y FOTOGRAFÍA No. 12.

**FIGURA No. 6: CONDUCCIÓN TUBERÍA DE PRESIÓN A CASA DE MAQUINAS**

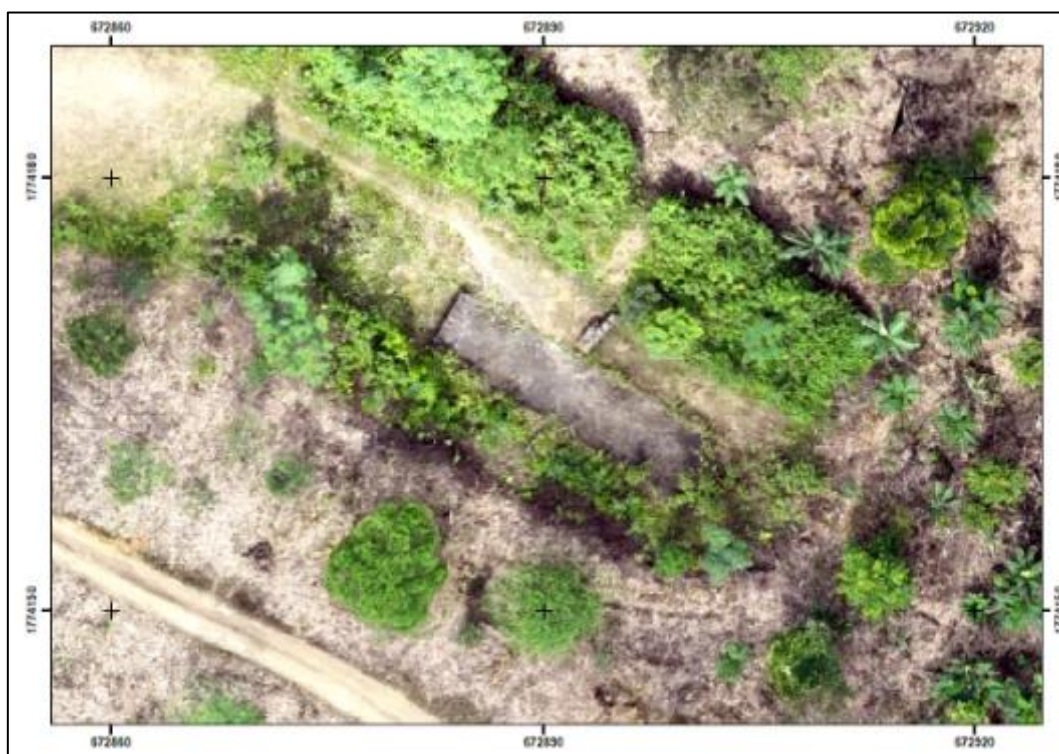
Obra de toma en el río Varsovia: se ha realizado únicamente la cimentación de la captación, a ella llega la tubería de GRP.

**FIGURA No. 9: CAPTACIÓN VARSOVIA.**

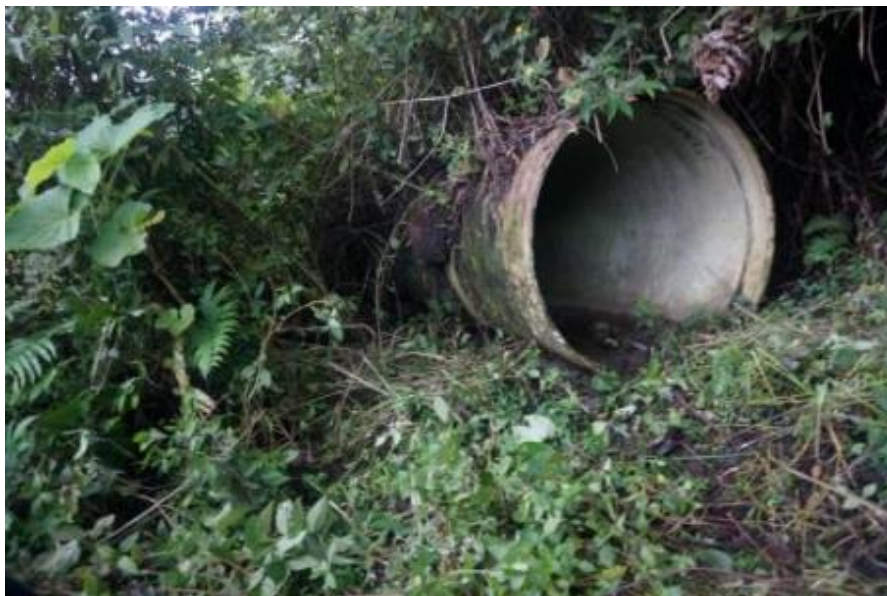
**FOTOGRAFÍA No. 19 TUBERÍA DE SALIDA, AGUAS ARRIBA DE LA BALSA, CUBIERTA POR LA VEGETACIÓN.**

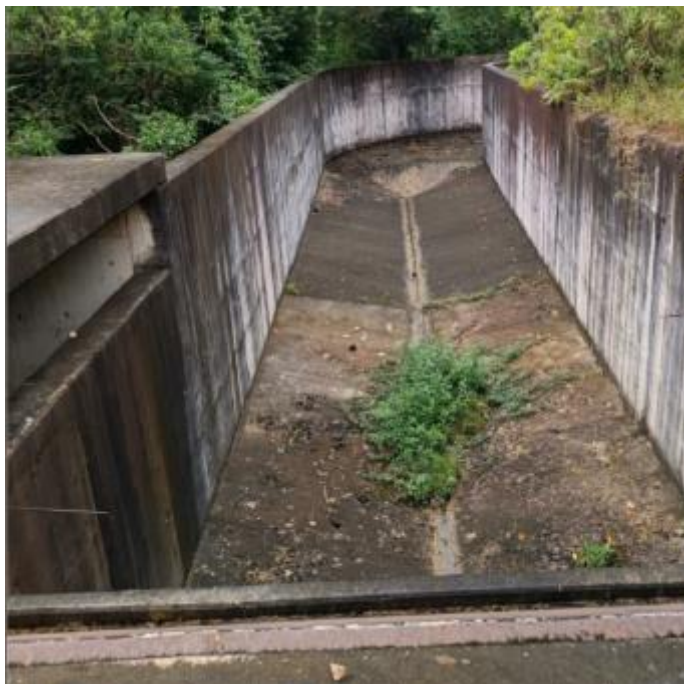
Desarenador: se tiene una estructura rectangular de 29,35m de largo por 5 m de ancho, en hormigón armado, que recibiría el agua de las tres captaciones. Actualmente, aunque la construcción de la estructura básica está terminada, faltan componentes clave como la tubería de alivio y los equipos mecánicos, lo que deja a la obra vulnerable a la acumulación de sedimentos y a posibles fallas operativas. La comunidad, en la visita técnica indicó que tienen preocupación de que se produzcan accidentes, debido a la altura de las estructuras.

**FOTOGRAFÍA No. 20 DESARENADOR, UN CERRAMIENTO DEBE SER GENERADO PARA EVITAR CAÍDAS DE PERSONAS O GANADO.**

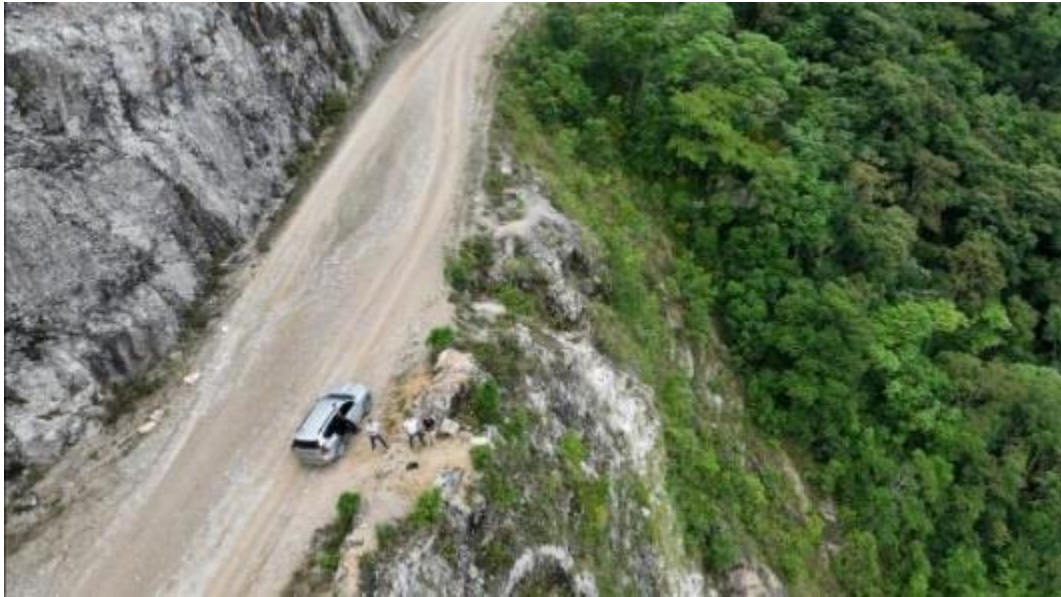
**FOTOGRAFÍA No. 23 TALUD CRÍTICO, AMENAZA DE CAÍDA DE BOQUES DE PIEDRA.  
SITIO PORTAL DE SALIDA DEL TÚNEL.**

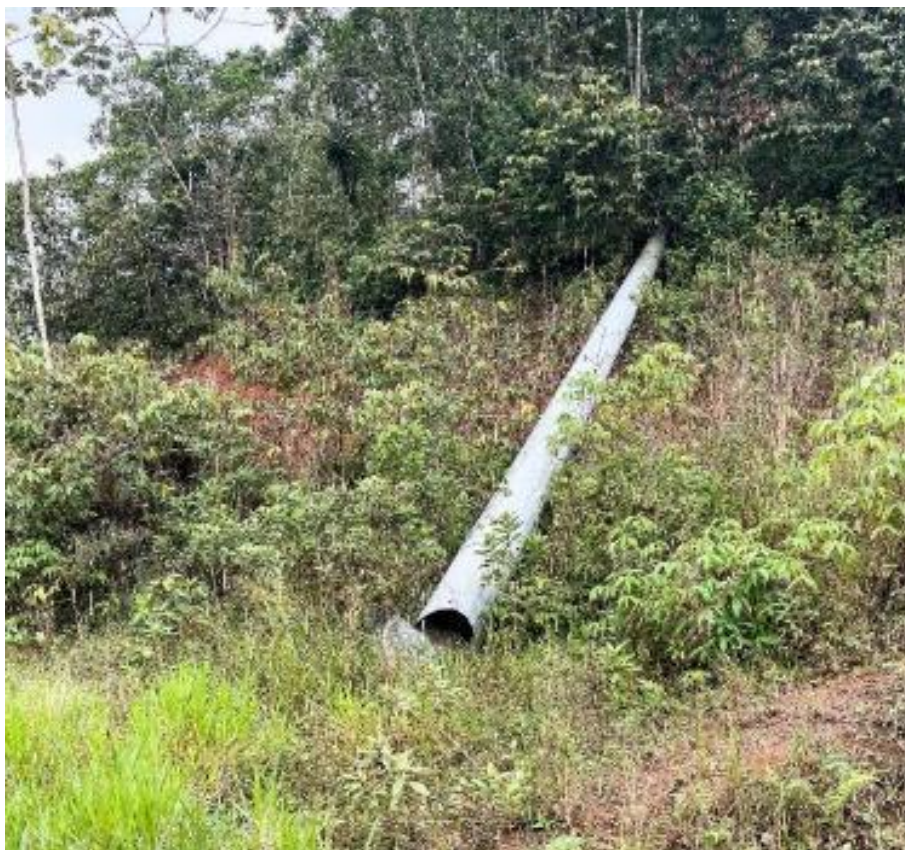
**FOTOGRAFÍA No. 27 ESTRUCTURAS DE LA L/T CORTADAS.**

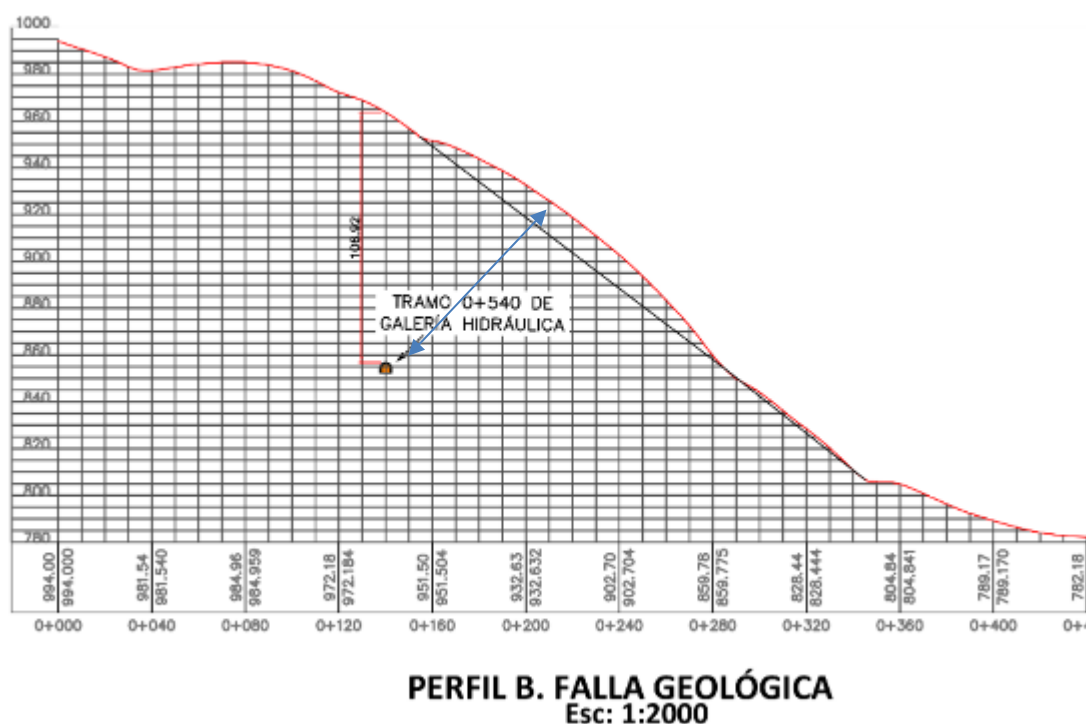
Para el caso de la galería hidráulica del proyecto GSM, se tiene una carga de agua en caso de inundación de 50m, un factor de seguridad de 1,3, la densidad de las rocas calcáreas de  $2,5 \text{ T/m}^3$ , una ladera de 50 grados de inclinación con lo que se tiene una cobertura mínima de 40,4m. Sin embargo, la cobertura mínima existente es mayor que 98m, por lo que se concluye que la amenaza de un colapso de la ladera por fracturamiento hidráulico es mínimo a bajo, en caso de tener una inundación el túnel.

**FIGURA No. 37: COBERTURA EXISTENTE EN LA GALERÍA DEL PROYECTO GSM**

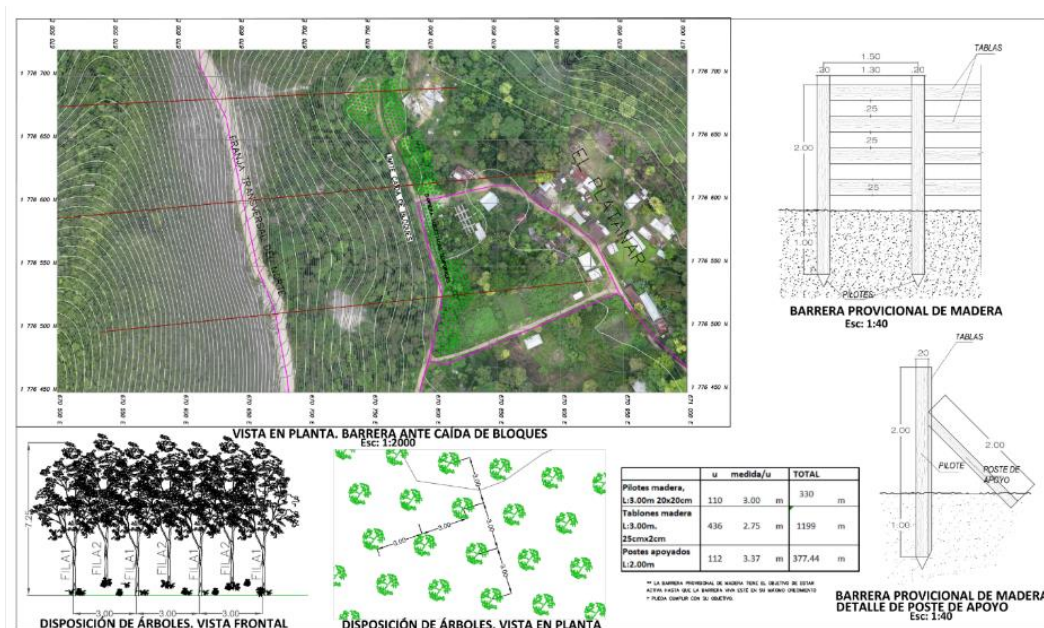
**FIGURA No. 51: ZONA DONDE SE TIENE DESPRENDIMIENTO DE ROCAS Y SUELO, EN VERDE BOSQUE QUE SE RECOMIENDA PLANTAR COMO BARRERA**

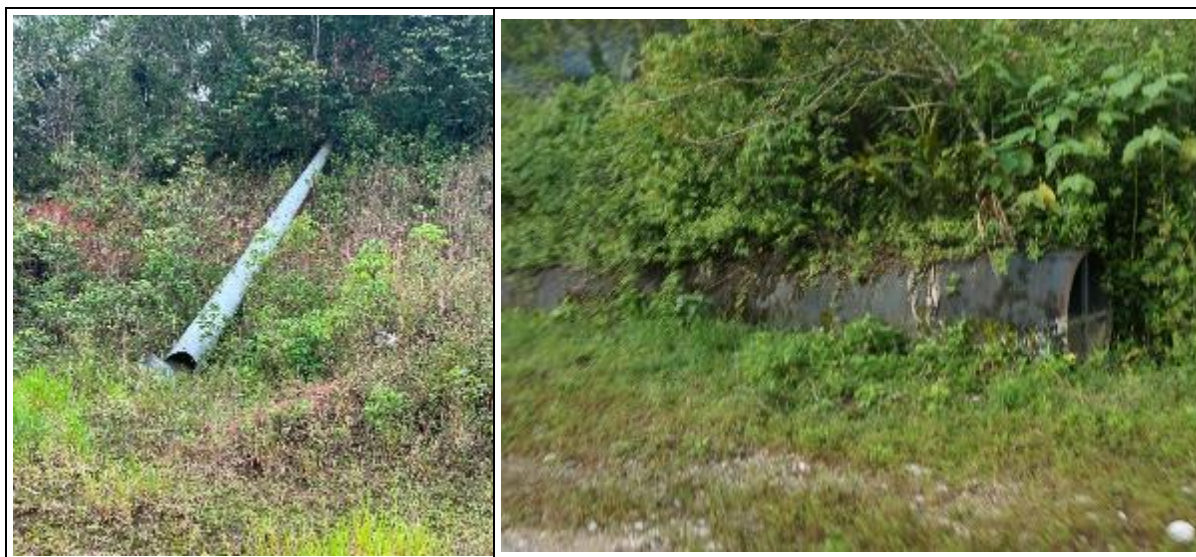
**FOTOGRAFÍA No. 60 POSTES DE LA L/T Y TUBERÍA DE ACERO ABANDONADA.**
