**ESTUDIOS COMPLEMENTARIOS PARA LA  
REMEDIACIÓN AMBIENTAL DEL SITIO DE LOS  
PROYECTOS HIDROELÉCTRICOS GENERADORA SAN  
MATEO S.A. ("GSM") / GENERADORA SAN ANDRES  
S.A. ("GSA")**

**RESUMEN EJECUTIVO**

| DOCUMENTO BASE | ACTUALIZADO | | | VERIFICADO | |
|---|---|---|---|---|---|
| ASESORÍA TÉCNICA SOBRE LA RESTAURACIÓN AMBIENTAL Y CULTURAL DEL SITIO DE LOS PROYECTOS HIDROELÉCTRICOS GENERADORA SAN MATEO S.A. ("GSM") / GENERADORA SAN ANDRÉS S.A. ("GSA"), 2022 | Equipo Técnico Charlieg | ECRA – GSM-GSA-001-2025 | C | Ing. Carlos Granja | Junio 2025 |

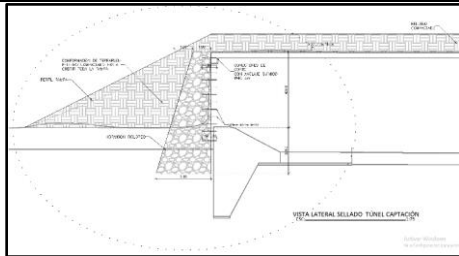
| Cód.. | PELIGRO O AMENAZA | RIESGO | | NIVEL DE PERCEPCIÓN SOCIAL | MEDIDAS | FOTOGRAFÍA |
|---|---|---|---|---|---|---|
| 1 | CAPTACIÓN RIO POJOM. INGRESO AL TRASVASE. INUNDACIÓN | EXTREMO O INTOLERABLE. | 20 | 3 | Taponamiento de la captación GSM. Impide el ingreso de agua hacia el trasvase | |

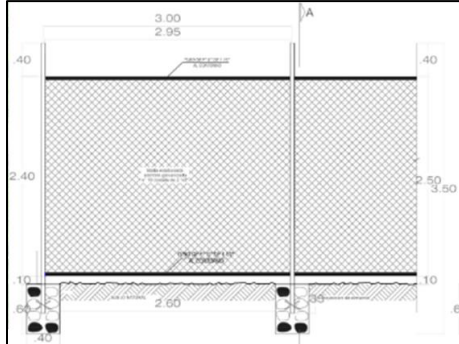
| Cód.. | PELIGRO O AMENAZA | RIESGO | | NIVEL DE PERCEPCIÓN SOCIAL | MEDIDAS | FOTOGRAFÍA |
|---|---|---|---|---|---|---|
| 2 | CAÍDAS EN POZOS O ZANJAS, CAUSA LESIONES | BAJO | 3 | 2 | Cerramiento perimetral. Taponar o sellar los pozos o zanjás. Protección para evitar accidentes y prevenir acciones delictivas contra la comunidad. | |

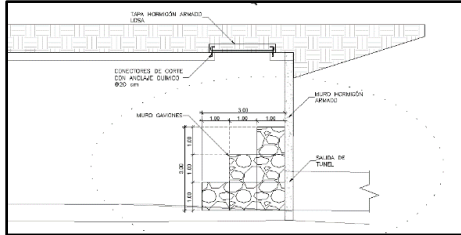
| Cód.. | PELIGRO O AMENAZA | RIESGO | | NIVEL DE PERCEPCIÓN SOCIAL | MEDIDAS | FOTOGRAFÍA |
|---|---|---|---|---|---|---|
| 4 | CAPTACIÓN RIO NEGRO. INUNDACIÓN | EXTREMO O INTOLERABLE. | 25 | 3 | Reconformación del margen del río Negro alrededor del azud. Taponamiento de la captación GSM. Recuperación de caudales naturales en río Negro. | |

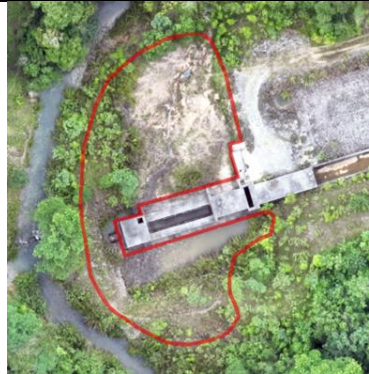
| Cód.. | PELIGRO O AMENAZA | RIESGO | | NIVEL DE PERCEPCIÓN SOCIAL | MEDIDAS | FOTOGRAFÍA |
|---|---|---|---|---|---|---|
| 5 | CAPTACIÓN RIO NEGRO. CAMBIO EN LA MORFOLOGÍA DEL RIO | MODERADO | 6 | 1 | Reconformación del río Negro alrededor del Azud. Protección de margen del río y recuperación de ecosistemas acuáticos. | |

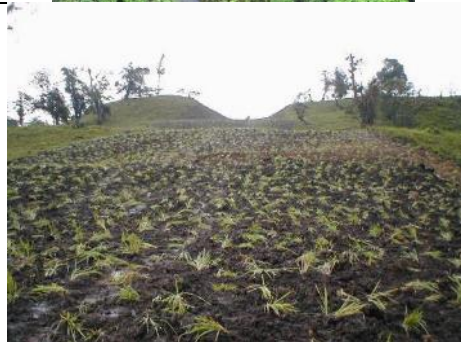
| Cód.. | PELIGRO O AMENAZA | RIESGO | | NIVEL DE PERCEPCIÓN SOCIAL | MEDIDAS | FOTOGRAFÍA |
|---|---|---|---|---|---|---|
| 6 | IMPACTO AMBIENTAL POR EXCAVACIONES Y RELLENOS. | BAJO | 4 | 3 | Regeneración Natural. Restauración de ecosistemas terrestres. | |

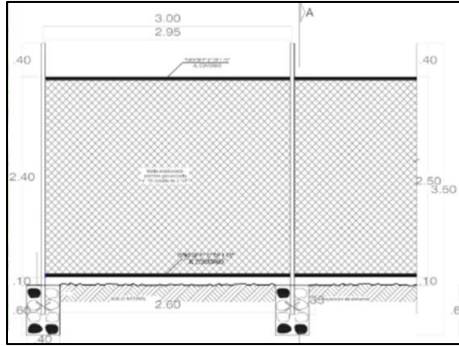
| Cód.. | PELIGRO O AMENAZA | RIESGO | | NIVEL DE PERCEPCIÓN SOCIAL | MEDIDAS | FOTOGRAFÍA |
|---|---|---|---|---|---|---|
| 7 | CANAL DE CONDUCCIÓN. Balsa de Regulación por Amenaza de Inundación | BAJO | 5 | 2 | <p>Taponamiento captación GSM. Restauración morfológica del río Pojom. Cerramiento en Canal de Conducción hacia la balsa. Restauración de ecosistemas terrestres.</p> | |

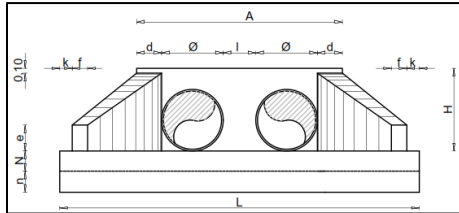
| Cód.. | PELIGRO O AMENAZA | RIESGO | | NIVEL DE PERCEPCIÓN SOCIAL | MEDIDAS | FOTOGRAFÍA |
|---|---|---|---|---|---|---|
| 11 | CAMPAMENTO DE CONSTRUCCIÓN. EMBALSAMIENTO DE AGUA | MODERADO | 10 | 3 | <p>Retiro de material granular. Alcantarillas vasos comunicantes. Previene inundaciones. Regeneración natural (Colocación de suelo orgánico + Revegetación asistida). Restauración de ecosistemas terrestres.</p> | |

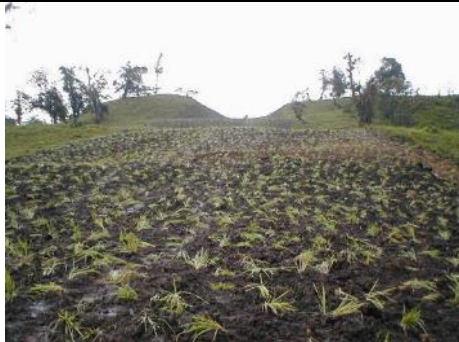
| Cód.. | PELIGRO O AMENAZA | RIESGO | | NIVEL DE PERCEPCIÓN SOCIAL | MEDIDAS | FOTOGRAFÍA |
|---|---|---|---|---|---|---|
| 12 | MINA 2 (Cercana A El Platanar) IMPACTO AMBIENTAL | BAJO | 3 | 3 | Regeneración Natural.<br>Restauración de ecosistemas terrestres. | |

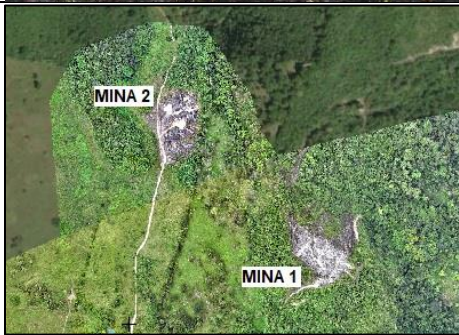
| Cód.. | PELIGRO O AMENAZA | RIESGO | | NIVEL DE PERCEPCIÓN SOCIAL | MEDIDAS | FOTOGRAFÍA |
|---|---|---|---|---|---|---|
| 13 | MINA 2. CAÍDA DE ESCOMBROS | BAJO | 5 | 3 | En caso de requerir material, usar de la Mina 1.<br>Regeneración Natural.<br>Restauración de ecosistemas terrestres. | |

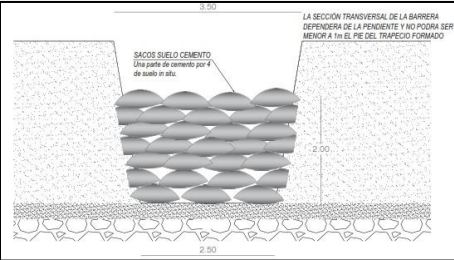
| Cód.. | PELIGRO O AMENAZA | RIESGO | | NIVEL DE PERCEPCIÓN SOCIAL | MEDIDAS | FOTOGRAFÍA |
|---|---|---|---|---|---|---|
| 15 | TUBERÍA DE PRESIÓN. AUMENTO DE PELIGRO POR INESTABILIZAR LA LADERA | ALTO | 12 | 1 | Barreras en zanjas. Relleno y drenaje de la zona con estancamiento de agua. Previene inestabilidad y erosión de taludes. | |

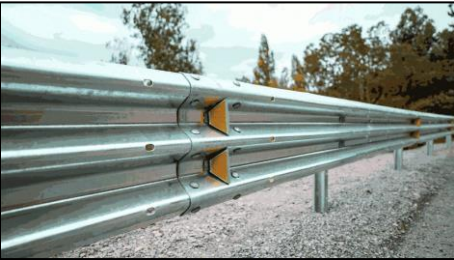
| Cód.. | PELIGRO O AMENAZA | RIESGO | | NIVEL DE PERCEPCIÓN SOCIAL | MEDIDAS | FOTOGRAFÍA |
|---|---|---|---|---|---|---|
| 16 | CASA DE MAQUINAS. INCLUIDO ESCOMBRERA. INUNDACIÓN, CAÍDAS, HIERROS SOBRESALIDOS | BAJO | 1 | 2 | Cerramiento, Cuneta y alcantarilla para desvío de escorrentía, Barrera de seguridad vial, señalización de precaución y prohibición de ingreso. Previene inundación y accidente en este sector. | |

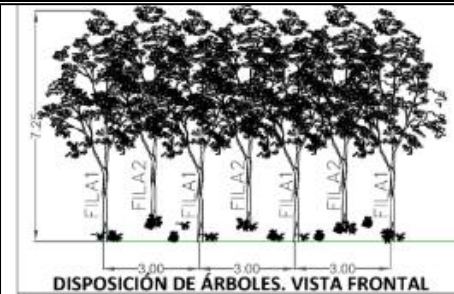
| Cód.. | PELIGRO O AMENAZA | RIESGO | | NIVEL DE PERCEPCIÓN SOCIAL | MEDIDAS | FOTOGRAFÍA |
|---|---|---|---|---|---|---|
| 18 | ENSANCHE DE VÍA SECTOR EL PLATANAR. POSIBLES MOVIMIENTOS EN MASA POR ACUMULACIÓN DE ESCOMBROS POR APERTURA DE VÍA | ALTO | 12 | 3 | Barrera viva de protección. Protege las viviendas de posible caída de rocas. | |

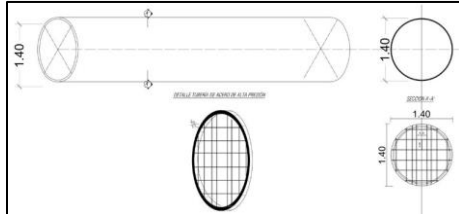
| Cód.. | PELIGRO O AMENAZA | RIESGO | | NIVEL DE PERCEPCIÓN SOCIAL | MEDIDAS | FOTOGRAFÍA |
|---|---|---|---|---|---|---|
| 19 | ACCIDENTES EN TUBERÍAS GRP Y DE ACERO | BAJO | 1 | 2 | Taponamiento de tubería de acero. Taponamiento de tubería GRP. Retiro de tubería de acero no instalada. Previene accidentes y contaminación. | |

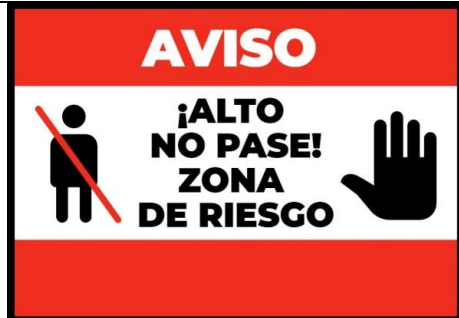
| Cód.. | PELIGRO O AMENAZA | RIESGO | | NIVEL DE PERCEPCIÓN SOCIAL | MEDIDAS | FOTOGRAFÍA |
|---|---|---|---|---|---|---|
| 20 | SAN ANDRÉS. DESARENADOR. LESIONES POR CAÍDA | BAJO | 1 | 2 | Cerramiento. Señalización de precaución y prohibición de ingreso. Previene accidentes. | |

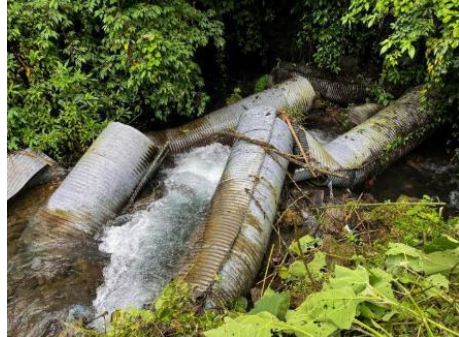
| Cód.. | PELIGRO O AMENAZA | RIESGO | | NIVEL DE PERCEPCIÓN SOCIAL | MEDIDAS | FOTOGRAFÍA |
|---|---|---|---|---|---|---|
| 21 | ZONA LA PRIMAVERA. RESIDUOS QUE TAPAN EL SUMIDERO. | EXTREMO O INTOLERABLE | 25 | 2 | Retiro de tubería metálica, cauce del río La Primavera. Previene el taponamiento del cauce y la inundación. | |

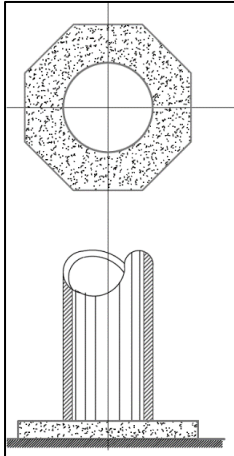
| Cód.. | PELIGRO O AMENAZA | RIESGO | | NIVEL DE PERCEPCIÓN SOCIAL | MEDIDAS | FOTOGRAFÍA |
|---|---|---|---|---|---|---|
| 22 | LÍNEA DE TRANSMISIÓN (LT). ESCOMBROS POR CORTE DE ESTRUCTURAS | BAJO | 2 | 1 | Taponamiento de bases de torres. Retiro de estructuras en piso de la L/T. Previene accidentes. | |

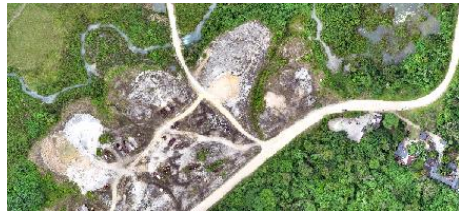
| Cód.. | PELIGRO O AMENAZA | RIESGO | | NIVEL DE PERCEPCIÓN SOCIAL | MEDIDAS | FOTOGRAFÍA |
|---|---|---|---|---|---|---|
| 23 | EROSIÓN Y DESLIZAMIENTOS EN ÁREAS NO REGENERADAS | MODERADO | 9 | 1 | Regeneración natural. Regeneración natural (Colocación de suelo orgánico). Regeneración natural (Colocación de suelo orgánico + Revegetación asistida). Restauración de ecosistemas terrestres. | |

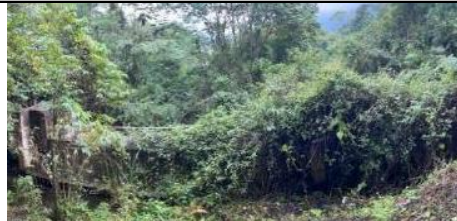
| Cód.. | PELIGRO O AMENAZA | RIESGO | | NIVEL DE PERCEPCIÓN SOCIAL | MEDIDAS | FOTOGRAFÍA |
|---|---|---|---|---|---|---|
| 25 | PRESENCIA DE CAPTACIÓN TERCER ARROYO 1. HIERROS SOBRESALIDOS, ESTRECHAMIENTO DEL CAUCE. | MODERADO | 9 | 2 | Corte de hierros sobresalidos. Señalización de precaución y prohibición de ingreso. Previene accidentes. | |
