**PLAN DE ADAPTACIÓN DE LA GUÍA AMBIENTAL-PAGA PARA
LA REHABILITACIÓN Y/O MEJORAMIENTO DE LA CALZADA
EXISTENTE DE LA UNIDAD FUNCIONAL 5 DESDE EL SECTOR
EL CABLE (K98+071) A SAN JUAN DE VILLALOBOS (K66+400)**

VER. No. 3
Pág. 1
04/11/2017
PLGI-A- 000

4. DESCRIPCIÓN DEL PROYECTO

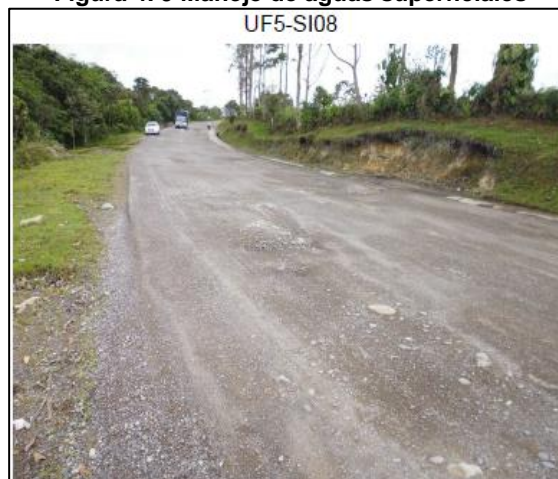
Figura 4. 9 Manejo de aguas superficiales

A este, pertenecen los sitios donde la acumulación de agua por deficiencia en los sistemas hidráulicos genera saturación del terreno, ocasionando problemas de inestabilidad potencial que eventualmente afecta la vía, como se observa a continuación:

Para mitigar los problemas causados por deficiencia en el manejo de aguas superficiales, se deben aplicar obras hidráulicas (reconstrucción y/o rehabilitación de estructuras hidráulicas - cunetas) que corresponden principalmente a drenajes superficiales, con el fin de mejorar la conducción de aguas superficiales para evitar acumulaciones en la vía y evitar su direccionamiento inapropiado

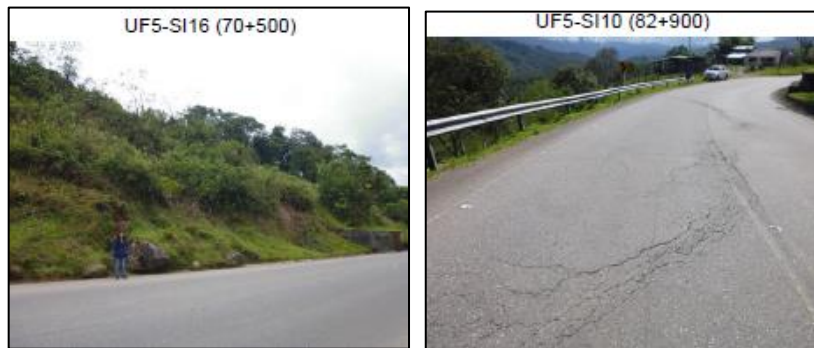
Figura 4. 11 Manejo de agua superficial

Incluye los sitios donde la acumulación de agua por deficiencia en los sistemas hidráulicos genera saturación del terreno, ocasionando problemas de inestabilidad potencial que eventualmente afecta la vía. Por lo tanto, para estos sitios se deben implementar obras hidráulicas como zanjas de coronación y la reconstrucción y rehabilitación de obras como cunetas.

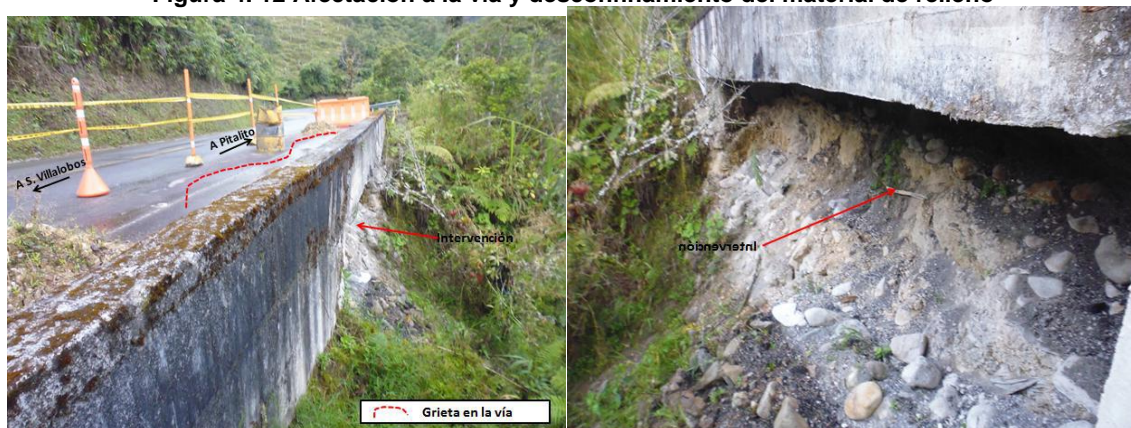
Figura 4. 12 Afectación a la vía y desconfinamiento del material de relleno

siguiente figura, el material de relleno se desliza por la falta de confinamiento, dejando sin soporte a la estructura del pavimento suprayacente (se observan algunos agrietamientos en la carpeta asfáltica).

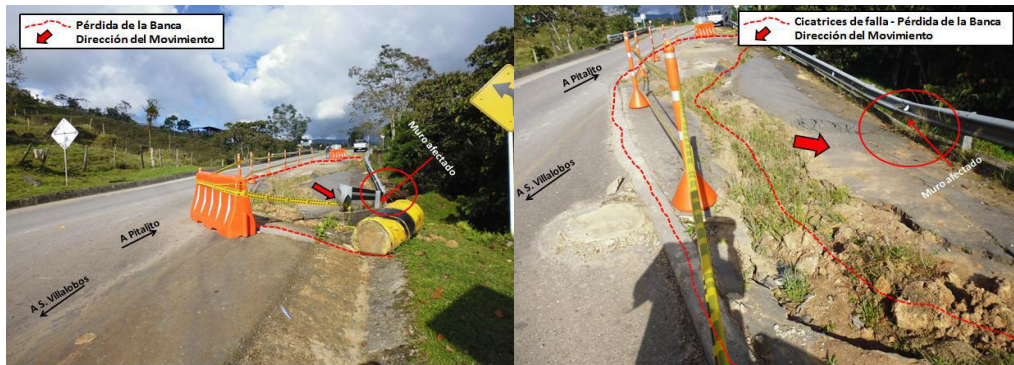
Figura 4. 13 Hundimiento de la banca de la vía

Sector con inestabilidad, correspondiente al desconfinamiento de un hombro de la banca de la vía, debido a la falta de las obras de contención existentes (muro de gaviones) y de drenaje insuficientes. El movimiento es de tipo rotacional y provoca el hundimiento de la banca en forma de media luna, afectando el carril externo. En las siguientes figuras se esquematiza el deslizamiento descrito, donde el principal factor detonante, es el agua producto de lluvias intensas o prolongadas y/o fluctuaciones fuertes del nivel de agua subterránea, que ocasiona la degradación de las propiedades físicas y mecánicas del material del relleno antrópico y el suelo residual. Por lo anterior se plantean dos alternativas de solución:

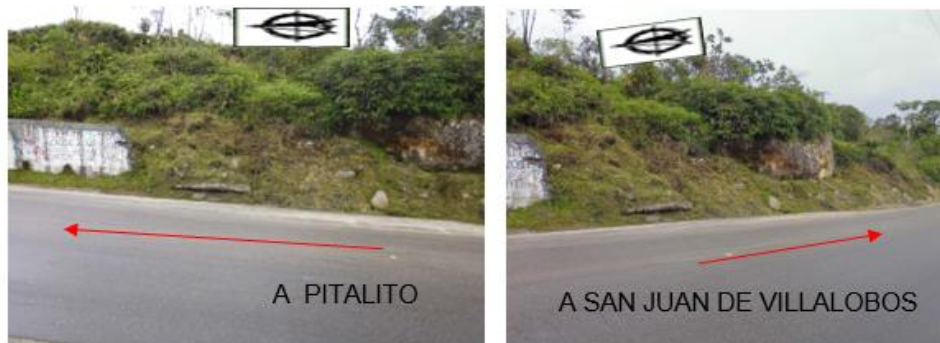
Figura 4. 14 Coluvión inestable- Sitio inestable UF5-SI04 (K75+000)

En este lugar se presenta un mecanismo de falla dado en un deslizamiento traslacional reflejado sobre un depósito de arena limosa con presencia de bloques en superficie, tal como se observa en la figura. De acuerdo con la valoración de amenaza efectuada para los sitios inestables; el presente sitio inestable se encuentra categorizado como de Amenaza Alta; donde el principal factor detonante, es el mal manejo de aguas superficiales y sub-superficiales, de igual forma hacia la parte alta del sitio inestable se evidenciaron cunetas en tierra, lo cual permite que por estas se infiltren las aguas generando grietas de tracción hacia la parte posterior del escarpe principal de falla.

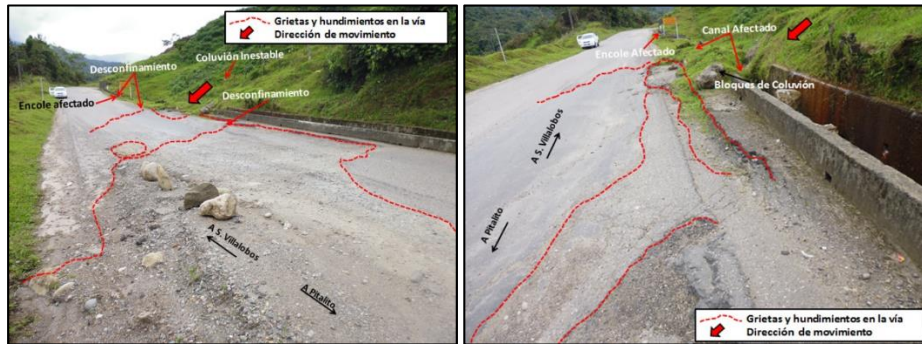
Figura 4. 15 Afectación de la banca de la vía

El sector del PR71+080 presenta un deslizamiento de flujo rotacional y flujo de tierras, que involucra el depósito coluvial. La masa inestable afectó la cuneta interna deformando el borde interno de la calzada. El mecanismo de falla corresponde a un movimiento rotacional y flujo de tierras de la ladera superior, con una falla superficial, y se evidencia por material excedente sobre la banca y un ligero levantamiento del borde externo de la carpeta asfáltica. El principal factor detonante del proceso de inestabilidad existente, es el agua debido al mal manejo de agua producto de lluvias intensas o prolongadas y/o fluctuaciones fuertes del nivel de agua subterránea, que ocasiona la degradación de las propiedades físicas y mecánicas del suelo del talud superior.

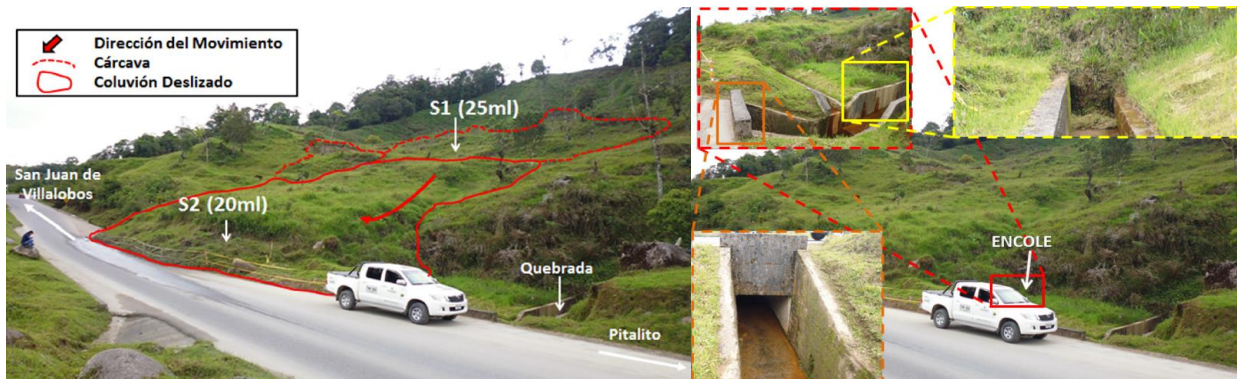
Figura 4. 16 Material deslizado y depositado sobre la mitad de la calzada y obstrucción

En el sector de estudio se presenta un deslizamiento que afecta el talud superior y tapona la mitad de la banca de la vía. El mecanismo de falla corresponde a un movimiento rotacional y flujo de tierra en la ladera superior (se identificó una profundidad de falla superficial aproximadamente a 1,5m) y se evidencia por el material excedente sobre la banca. Adicionalmente se tiene hundimiento y agrietamiento de la estructura del pavimento.

El principal factor detonante del proceso de inestabilidad existente es el agua debido al mal manejo de esta, específicamente durante periodos de lluvias intensas o prolongadas y/o fluctuaciones fuertes del nivel de agua subterránea, que ocasiona la degradación de las propiedades físicas y mecánicas del suelo del talud superior. Por lo tanto y de acuerdo a lo convenido con la Concesión, para la contención del movimiento de la ladera superior se implanta un muro cantiléver de 4,0 m de altura, para la estabilización del deslizamiento potencial ocurrido en el hombro de la banca de la vía.

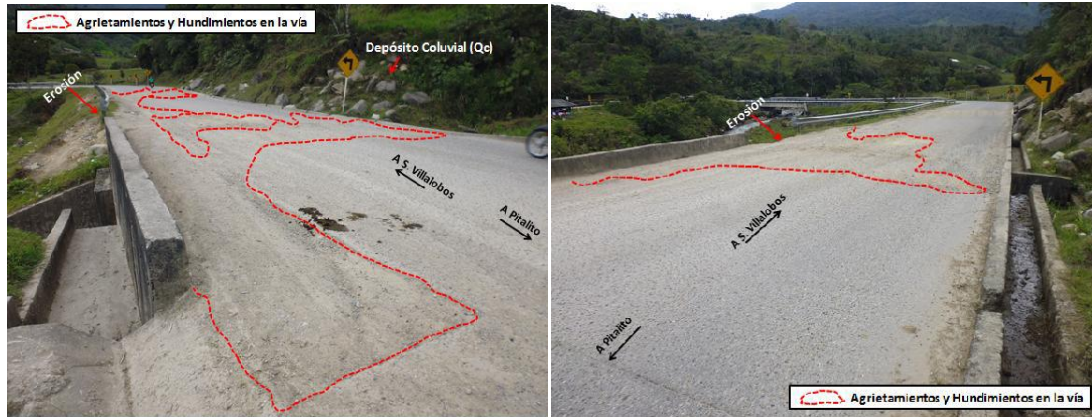
Figura 4. 17 Hundimiento de la banca de la vía

En dicho sector se encuentra un evento de inestabilidad, correspondiente al deslizamiento de la ladera inferior, debido a obras de contención y drenaje insuficientes. El movimiento de falla es de tipo rotacional y provoca el hundimiento de la estructura del pavimento. El mecanismo de falla corresponde a un movimiento rotacional de la ladera inferior (se identificó una profundidad de falla máxima de 5 m) y se evidencia por el desconfinamiento del hombro de la banca y el consecuente hundimiento y agrietamiento de la estructura del pavimento.

El principal factor detonante del proceso de inestabilidad existente es el agua producto de lluvias intensas o prolongadas y/o fluctuaciones fuertes del nivel de agua subterránea, que ocasiona la degradación de las propiedades físicas y mecánicas del suelo del cono aluvial.

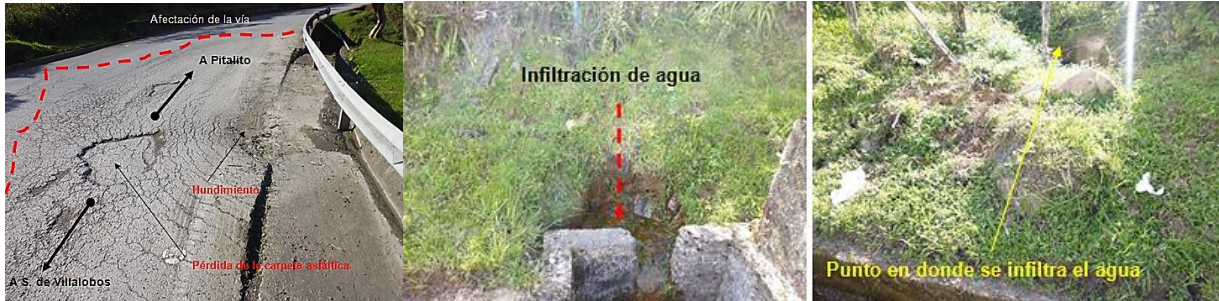
Figura 4. 18 Estado de la vía e infiltración de agua

Sector con un importante deterioro y afectación de la carpeta asfáltica y algunos hundimientos de la banca y desacople de la estructura de entrega de la cuneta externa, en una longitud aproximada de 70.00m, Se presenta afectación de las cunetas de la vía, permitiendo que estas arrojen el agua captada al talud inferior, contribuyendo con el reblandecimiento del depósito de coluvión: por lo que la pérdida de confinamiento se debe al inadecuado manejo de aguas en el talud superior, ya que las aguas de la quebrada a la altura del K 81+880, carece de obras hidráulicas adecuadas. Por tal motivo estas aguas se están infiltrando reblandeciendo el material de relleno por el alto volumen de agua, generando pérdida de finos

Dado lo anterior la alcantarilla localizada en el K 81+895, se ve afectada, en su descole no presenta una estructura hidráulica que evite infiltraciones en el talud inferior.

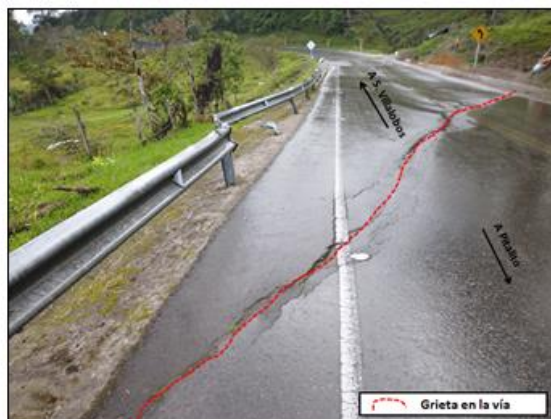
Figura 4. 19 Sentido del Movimiento Sitio Inestable 13 PR88+800

En este lugar se presenta un movimiento propio de un evento de desconfinamiento a la altura de la abscisa 88+800 de la vía Pitalito - San Juan de Villalobos, originando una grieta en forma de media luna y hundimiento de la calzada de la vía. Dicho evento está afectando la servicialidad de la vía y compromete el hombro externo de la misma.

En este el mecanismo de falla corresponde a un desconfinamiento del terraplén, detonado por la infiltración de agua, principalmente en épocas de altas precipitaciones, lo cual ha generado un agrietamiento pronunciado en la vía. La superficie de falla involucra el relleno antrópico, y se encuentra a una profundidad máxima de 6m de la superficie. Este movimiento se manifiesta en una longitud aproximada de 55 m el K87+126-K87+168 del nuevo diseño geométrico. Es por esto que se requieren alternativas de estabilización encaminadas principalmente a la construcción de estructuras y/o elementos de contención que soporten y transmitan los empujes de tierras a estratos más competentes. Es importante también, el manejo adecuado del agua, mediante la construcción de sistemas de drenaje superficial y profundo, que permitan controlar la incidencia de la precipitación, y el agua subsuperficial.
