# Energía del Pacífico

**Proyecto: LNG to Power**

**Capítulo 5: Descripción De Las Condiciones Ambientales: Físicas, Biológicas Y Socio-Económicas del Área De Influencia**

## 5.2.8 Hidrología (Incluyendo la Calidad del Agua Superficial)

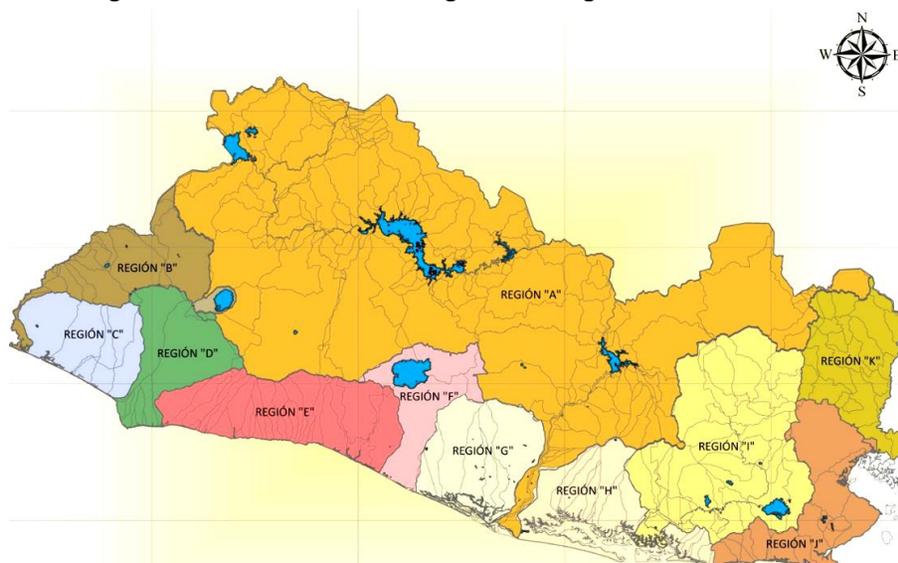
**Figura 5.15 – Delimitación de Regiones Hidrográficas de El Salvador**

La Región D que corresponde al Río Grande de Sonsonate, es de particular interés para el presente estudio ya que dentro de esta se encuentra ubicado el Proyecto. En la siguiente Figura 5.15 se delimitan las cuencas hidrográficas de los principales ríos del País.

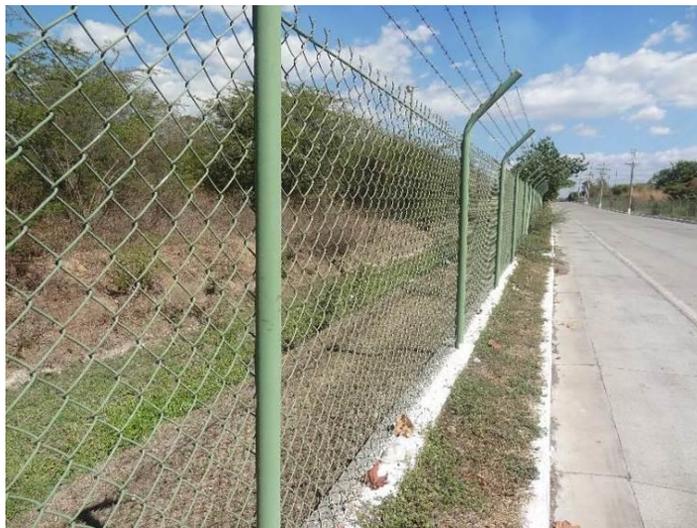
**Fotografía 5.8 – Canaleta en el Lindero Norte del Terreno**

El terreno presenta dos porciones que drenan de forma diferente. La porción norte drena hacia la canaleta existente sobre la calle de acceso hacia el norte del terreno; La porción sur drena de forma laminar sobre el terreno hasta la canaleta de CEPA. Ver fotografías 5.8 y 5.9.

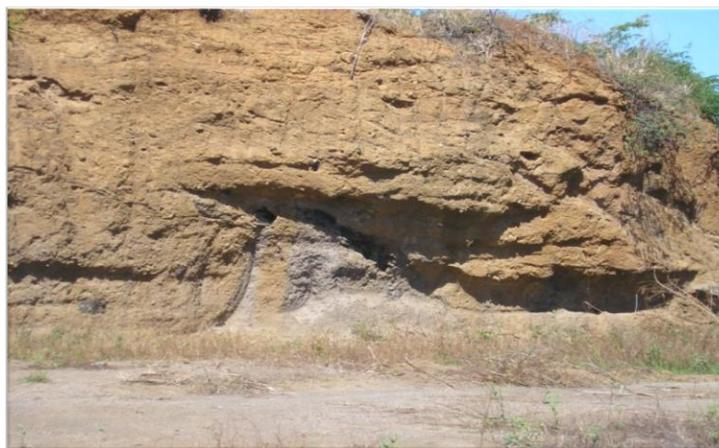
**Fotografía 5.11 – Piroclastos y Tobas Terciarias**

Los pozos perforados en el área están aprovechando los acuíferos constituidos por los materiales de la Formación Bálsamo, básicamente compuestos por estratos de Tobas Aglomeradas y Líticas, Piroclastos y Sedimentos Marinos. Ver fotografía 5.11.

La Formación Bálsamo, se compone de Piroclastos y Tobas terciarias, por su antigüedad y consecuente meteorización presenta una mayor dificultad al paso del agua, pero en el área de Acajutla constituye el acuífero principal. El agua se está moviendo a través de las grietas, es decir, que su porosidad es secundaria.

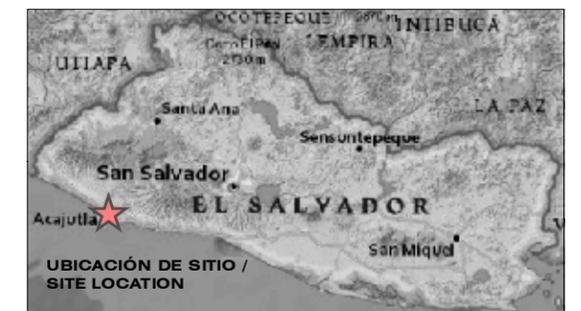
FIGURA 5.38 / FIGURE 5.38

En este estudio se realizó en tres períodos de investigación, donde se inició la fase de campo y recolecta de muestras en agosto de 2014 con doce (12) puntos de muestreo, se continuó en agosto de 2015 con cuatro (4) puntos adicionales y se retomaron finalmente 25 puntos de muestreos en agosto de 2016 (Ver Figura 5.38).

La zonificación encontrada en los muestreos se presenta en la Figura 5.38 y en la Figura 5.39 la zonificación de la biota marina encontrada después del muestreo, que se describe a continuación.

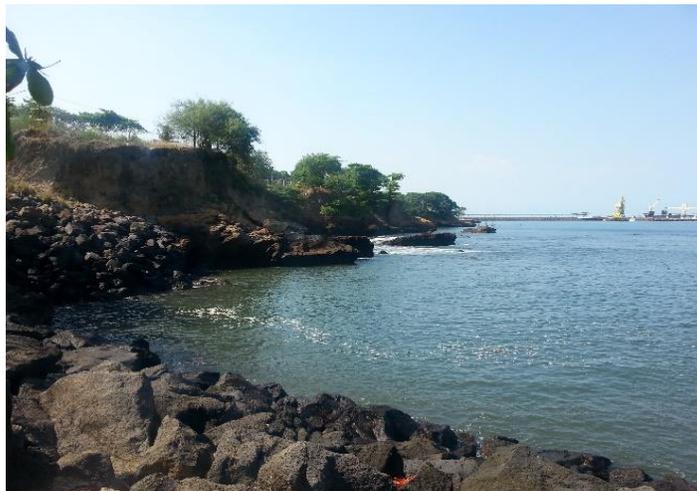
**Fotografía 5.31 – Panorámica de la Línea Costera**

La línea de costa posee acantilados de mediana altura donde la roca se sumerge al mar, además contiene pequeñas playas de menos de 500 m de longitud (Fotografía 5.31). Los sectores nombrados como Sustrato Rocoso y Arenoso-Rocoso poseen entre 0 a 5 m de profundidad, mientras que el Sustrato Rocoso con presencia de Octocorales posee entre 4 a 10 m.
