Tabla de Contenido

6.A Línea Base Física

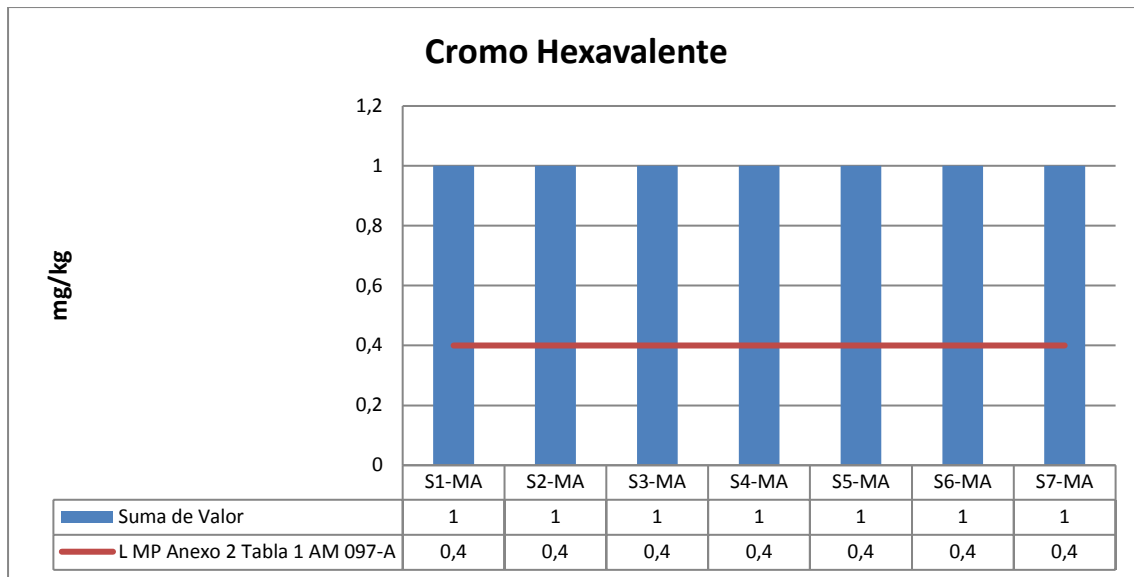
Todas las muestras superan los criterios de calidad de la Tabla 1 (criterios de calidad de suelo) del Anexo 2 del A. M. No. 097-A, estos valores se deben a los límites de cuantificación del laboratorio y en realidad hacen referencia a un comprendido entre 0 y 1 mg/kg y por ende no es factible concluir si efectivamente se supera el CC.

Figura 6-23 Valores de Cromo Hexavalente registrados en el muestreo actual
