ESTUDIOS, DISEÑOS, CONSTRUCCIÓN, OPERACIÓN, MANTENIMIENTO, GESTIÓN SOCIAL, PREDIAL Y AMBIENTAL DE LA AMPLIACIÓN DEL TERCER CARRIL – DOBLE CALZADA BOGOTÁ- GIRARDOT

PLAN DE ADAPTACIÓN DE LA GUÍA AMBIENTAL PAGA UNIDAD FUNCIONAL 1

**PLAN DE ADAPTACION A LA GUIA DE MANEJO AMBIENTAL PAGA UF1 G-CSM-000-UF1E-XXXXX-A-
1INF-INGET-10106-A4 CONCESIONARIA VÍA 40 EXPRESS S.AS.
CONTRATO DE CONCESIÓN APP No. 4 DEL 18 DE OCTUBRE DE 2016**

OBJETO: Ampliación Tercer Carril - Doble Calzada Bogotá – Girardot.

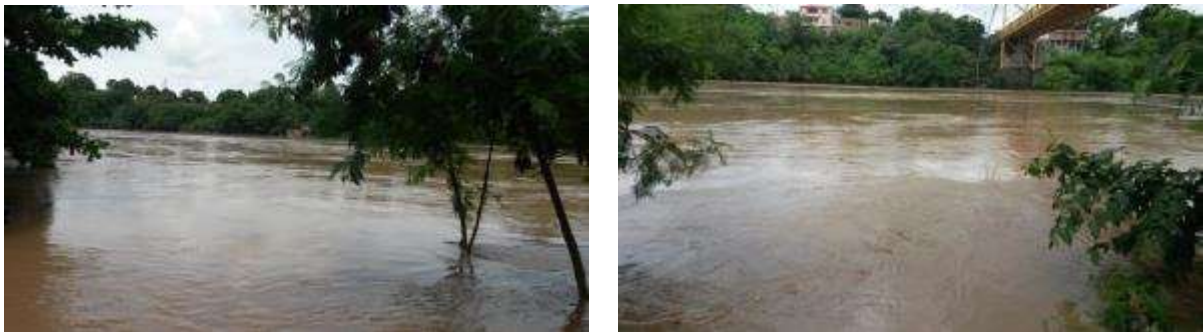
Fotografía 1 Sitio de muestreo Rio Magdalena - Flandes

En el área aledaña al punto de monitoreo, se identificó presencia de unidades habitacionales sobre la franja derecha del rio, actividad porcícola en las zonas aledañas, y paso de embarcaciones livianas. Se encontró gran cantidad de solidos de gran volumen sobre la superficie del cuerpo de agua y coloraciones provenientes de los arrastres de sedimentos de suelo, debido a lluvias durante la noche anterior.

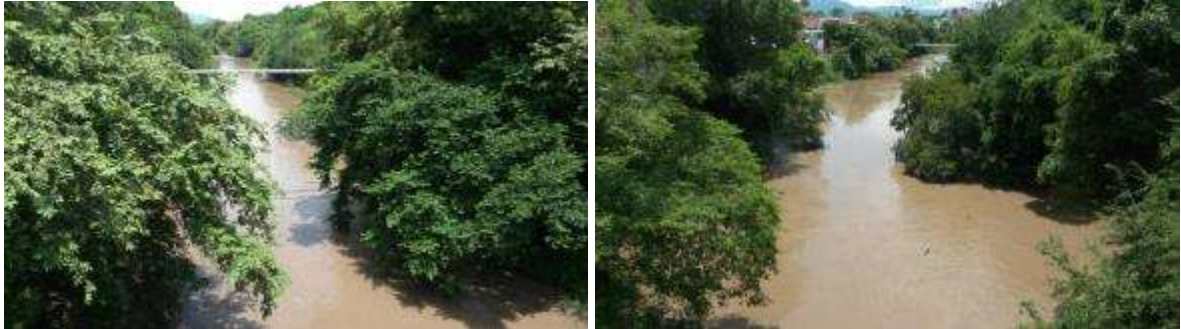
Fotografía 2 Sitio de muestreo de aguas, río Bogotá

de sólidos de gran volumen sobre la superficie del cuerpo de agua y coloraciones provenientes de los arrastres de sedimentos de suelo, debido a lluvias durante la noche anterior al muestreo.

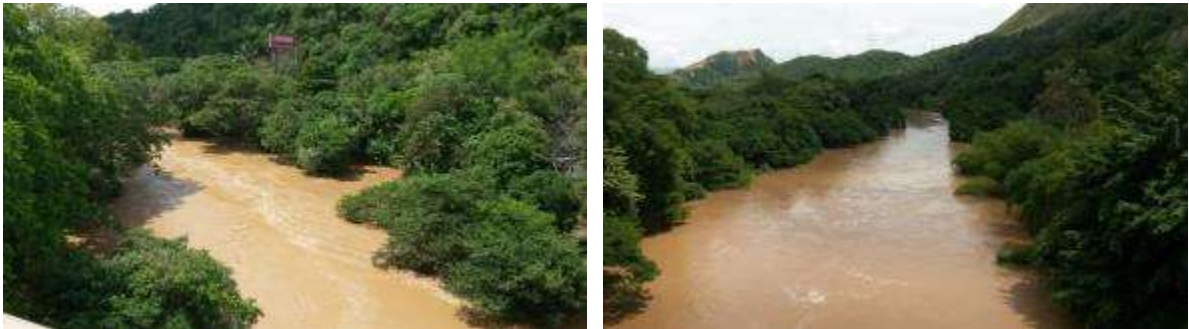
Fotografía 3 Sitio de muestreo de aguas, río Sumapaz

Punto de muestreo sobre el río Sumapaz se localiza en el puente de la variante a Ibagué, se identifican vertimientos de aguas residuales y flujo vehicular en los alrededores. Se encuentra gran cantidad de sólidos sobre la superficie del cuerpo de agua y coloraciones provenientes de los arrastres de sedimentos de suelo, debido a lluvias durante la noche anterior.

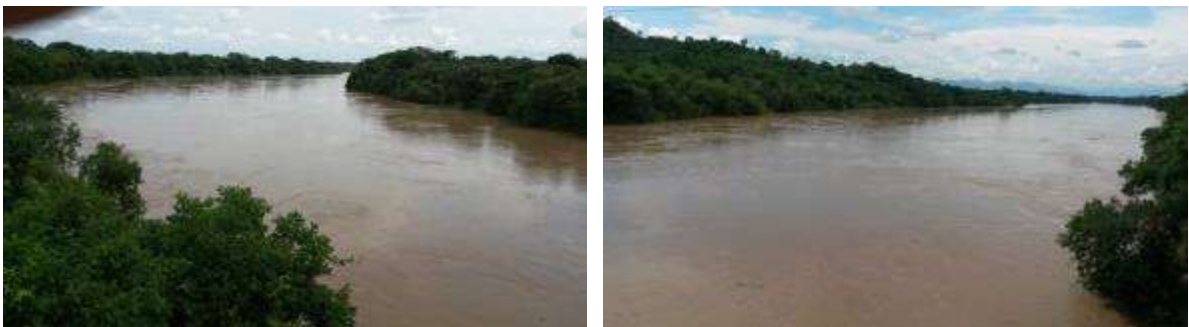
Fotografía 4 Sitio de muestreo de aguas, río Magdalena

Punto ubicado en el puente, se identifica presencia de gran cantidad de material orgánico flotante (troncos y raíces) debido a lluvias en el día anterior.

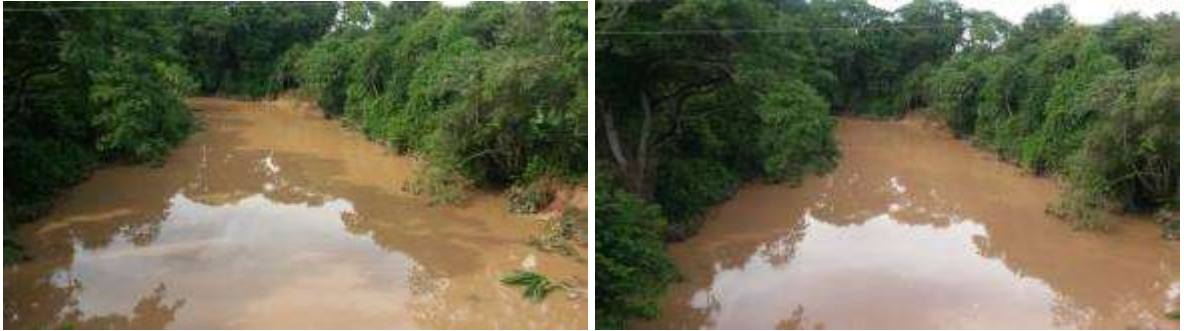
Fotografía 5 Sitio de muestreo de aguas, rio Pagüey

El punto de monitoreo se ubica en el puente, en la parte media del rio. Se identifican unidades habitacionales en la parte superior del cauce, se presenta gran cantidad de material orgánico flotante (troncos y raíces) atribuido a lluvias presentadas en el día anterior al muestreo.

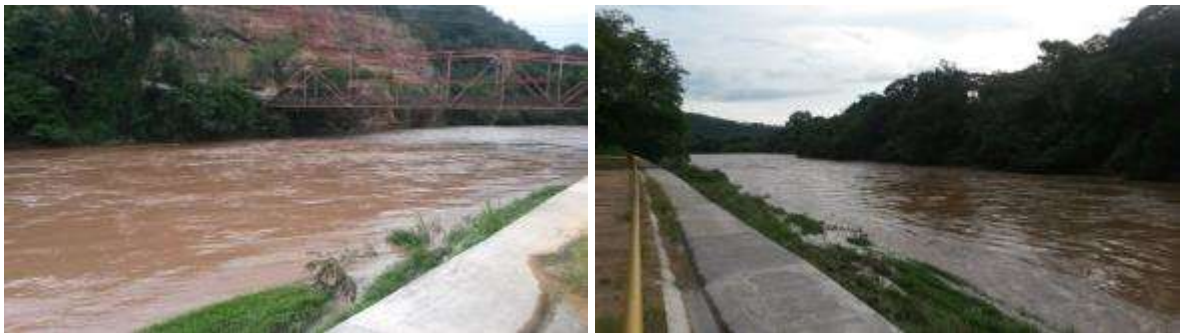
Fotografía 6 Sitio de muestreo de aguas, rio Sumapaz

Punto ubicado aguas abajo el puente Rojas Pinilla, a distancia de 50 metros, en la zona se encuentra vegetación arbustiva, latizal y pastos. La coloración del cuerpo de agua se torna amarillenta.

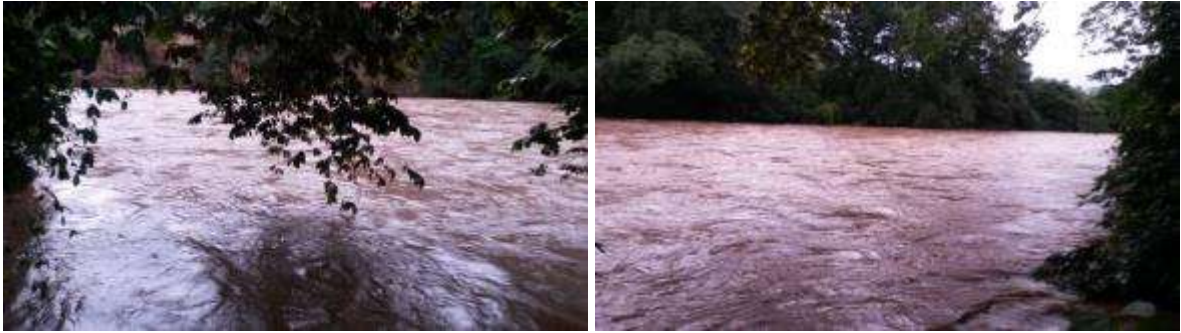
Fotografía 7 Sitio de muestreo de aguas, rio Sumapaz

El punto se ubica a 90 metros del puente Rojas Pinilla, se encuentran en las laderas terrenos baldíos y al occidente zonas de comercio. El día anterior a la toma de muestras se presentaron lluvias.

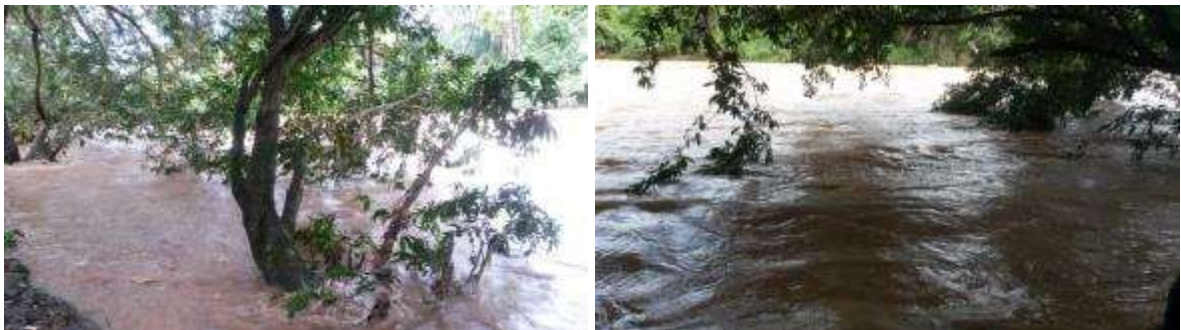
Fotografía 8 Sitio de muestreo de aguas, Rio Sumapaz

El punto se ubica en la parte posterior del comercio denominado “la colorada” Se encuentran viviendas aledañas y vertimientos de agua residual domestica al cuerpo de agua. Durante la noche anterior se presentaron lluvias en la zona.

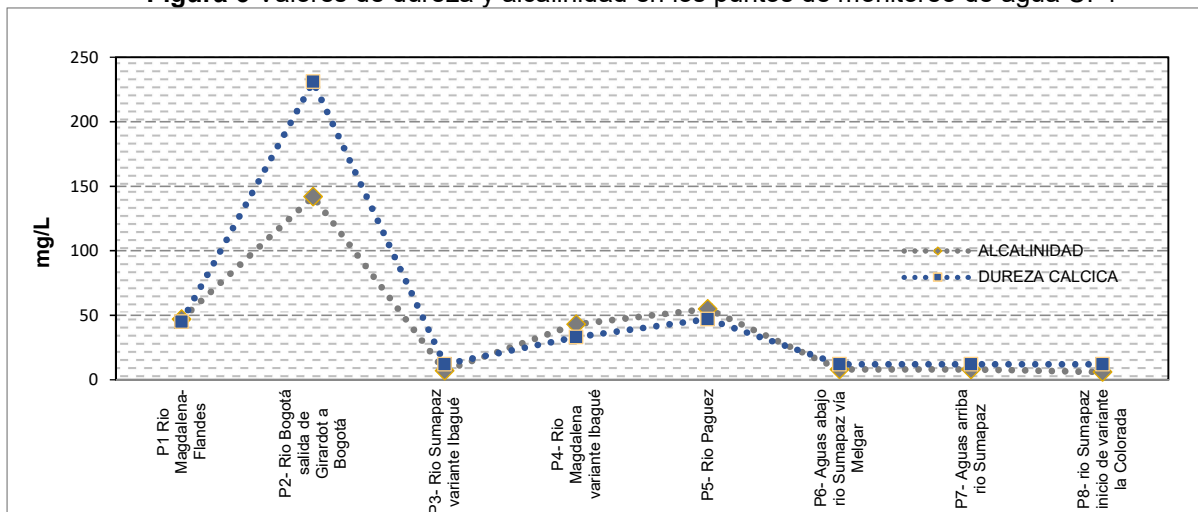
Figura 6 Valores de dureza y alcalinidad en los puntos de monitoreo de agua UF1

La dureza es una medida del estado de mineralización del agua, y está muy relacionada con el pH y la alcalinidad. La dureza debida a la presencia de sales disueltas de calcio y magnesio, y en menor proporción por el hierro, el aluminio y otros metales, mide la capacidad del agua para producir incrustaciones por formación de precipitados insolubles de carbonatos e hidróxidos. En los puntos de monitoreo, se registra una dureza en un rango entre <12 y 231 (mg Ca/L). El decreto 1594 de 1984 vinculado al decreto 1076 de 2015, no especifica rangos de cumplimiento para este parámetro.

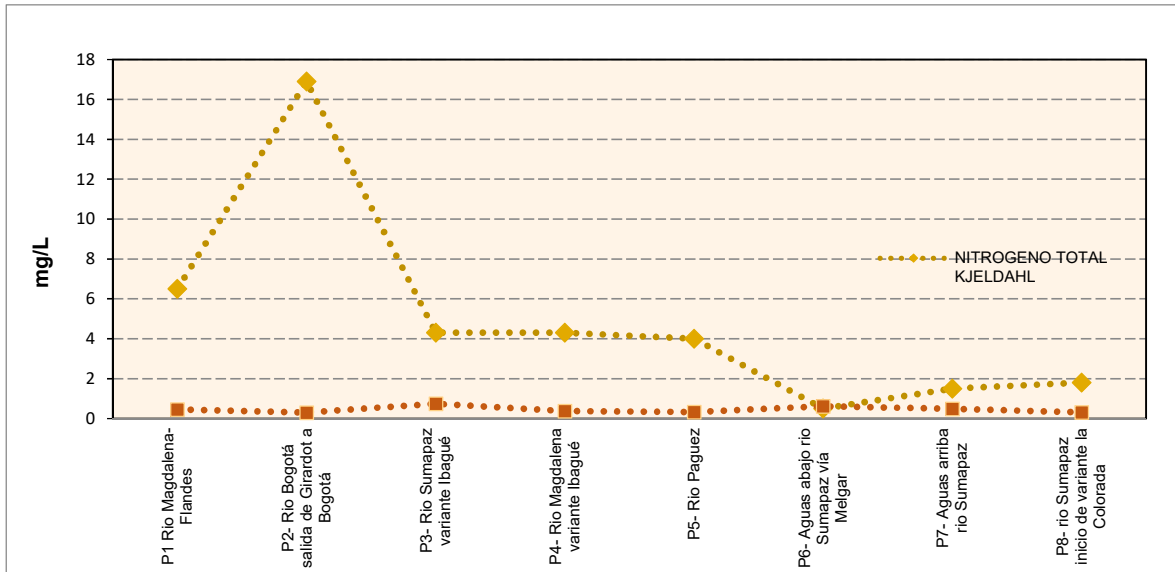
Figura 8 Valores de nitrógeno y fósforo en los puntos de monitoreo de agua UF1

El nitrógeno total, indica la presencia de descargas de materia orgánica procedente de desechos domésticos. Los resultados de los monitoreos realizados, demuestran alta presencia de nitrógeno con concentraciones de <math><0.5 \text{ mg N/L}</math> a 16.5 mg N/L, donde los puntos P6, P7 y P8 presentan las concentraciones más bajas del muestreo. En el decreto 1594 de 1984, vinculado al decreto 1076 de 2015, no se especifica rangos de cumplimiento para este parámetro.

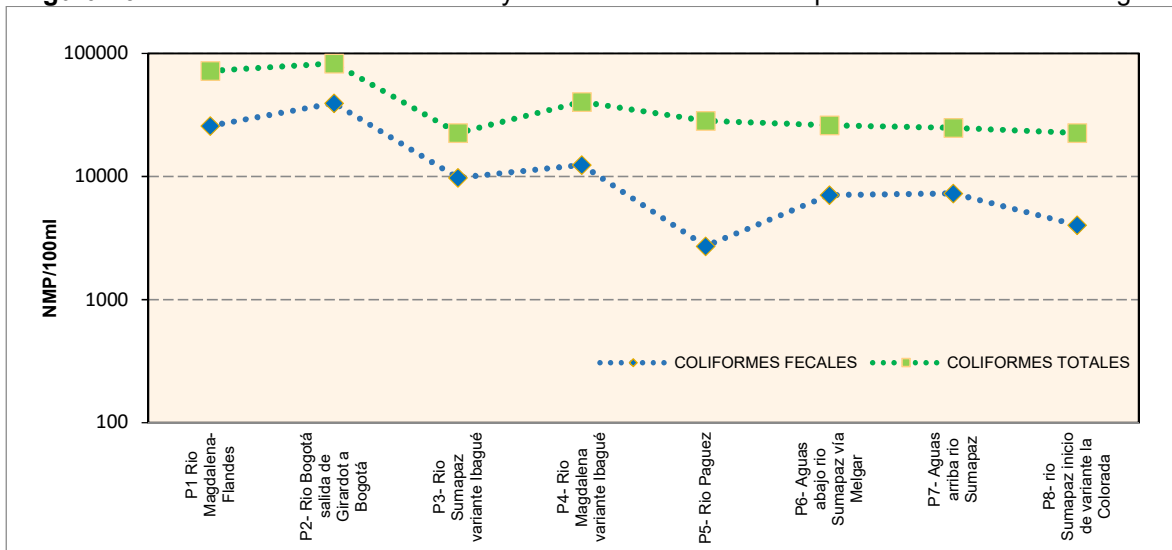
Figura 10 Valores de coliformes fecales y coliformes totales en los puntos de monitoreo de agua UF1

Los coliformes son un grupo de bacterias que incluye los géneros *Escherichia* y *Aerobacter*. Por constituir un grupo muy numeroso, 2×10^{11} organismos por persona por día, en los excrementos humanos, se usan como indicadores de contaminación por organismos patógenos en el agua (Romero 2002). De acuerdo a lo establecido en el decreto 1594 de 1984, vinculado al decreto 1076 de 2015; los coliformes Fecales y Totales presentan concentraciones altas, para coliformes fecales se presentan valores superiores al máximo permitido para la destinación del recurso para consumo humano y doméstico, y para la destinación del recurso para fines recreativos mediante contacto primario.

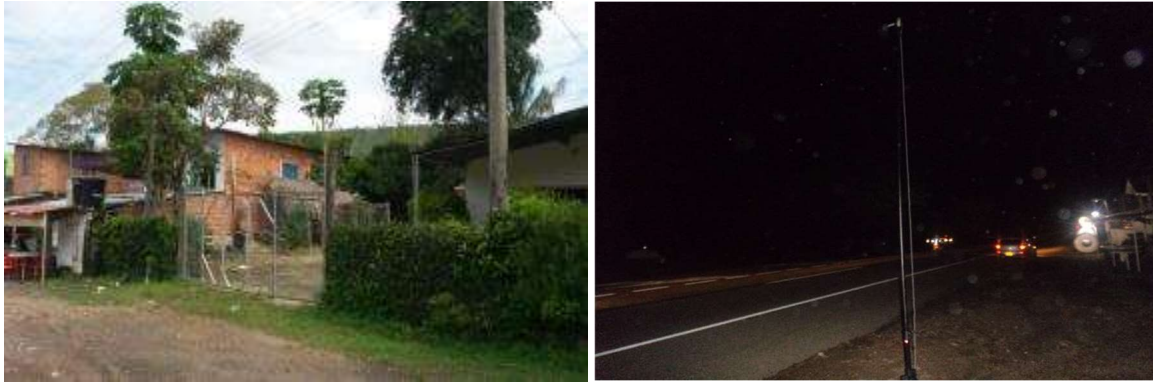
Fotografía 9 Sitio de monitoreo de aire Municipio de Melgar- vereda El Salero

Esta estación se ubicó en el municipio de Melgar, en la vereda El Salero, sobre la vía que conduce Bogotá – Girardot, al costado norte se ubica una vivienda y vegetación, al este se ubica un retorno y la vía que da con un talud, y en dirección occidente una tienda y vegetación. Se evidenció flujo vehicular alto.

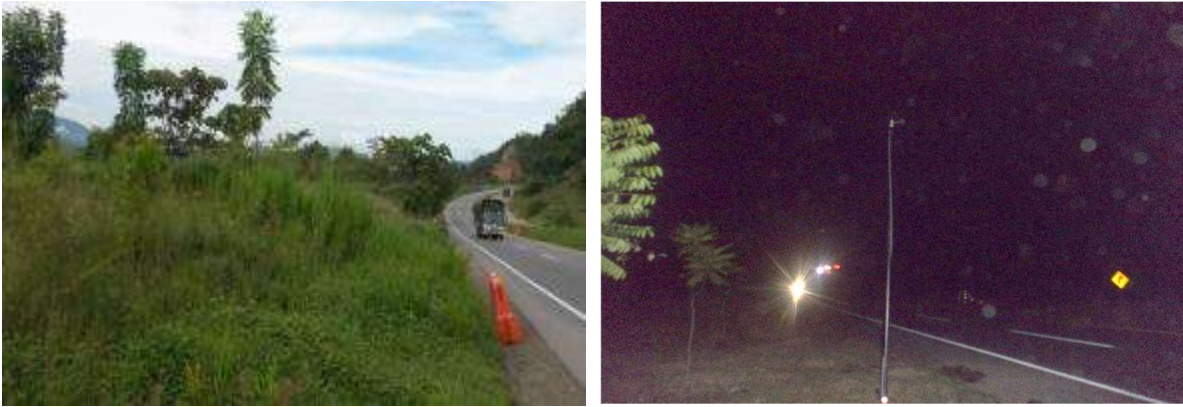
Fotografía 11 Sitio de monitoreo de aire Vía Melgar-Girardot

El punto se ubicó en la vía que conduce de Melgar a Girardot, la zona se caracteriza por pastoreo, pastos altos y pendiente en el costado norte. Se evidenció alto flujo vehicular

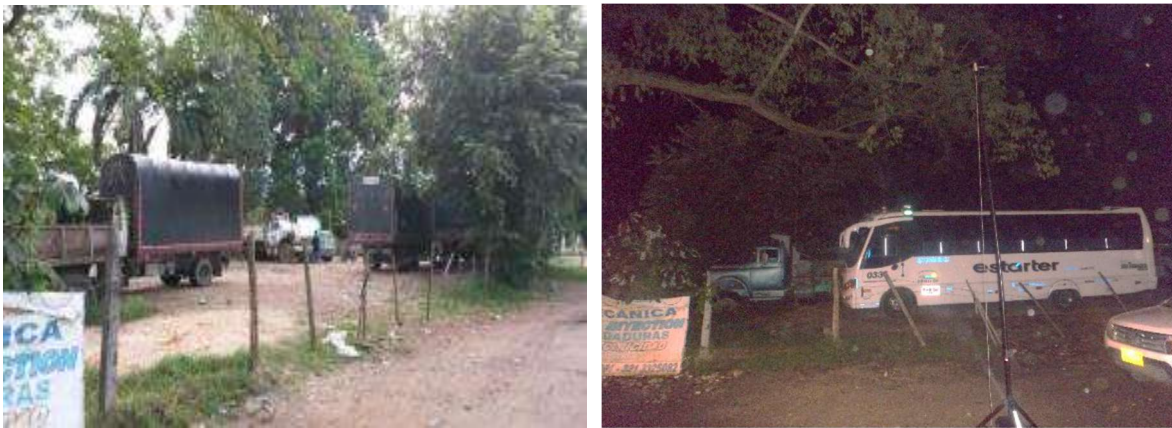
Fotografía 12 Sitio de monitoreo de aire vía Fusa y la entrada Melgar

El punto se ubicó en el triángulo de la vía Fusa y la entrada Melgar, el lugar de monitoreo tiene alto flujo vehicular, de diferente cilindraje, la vía se encuentra pavimentada.

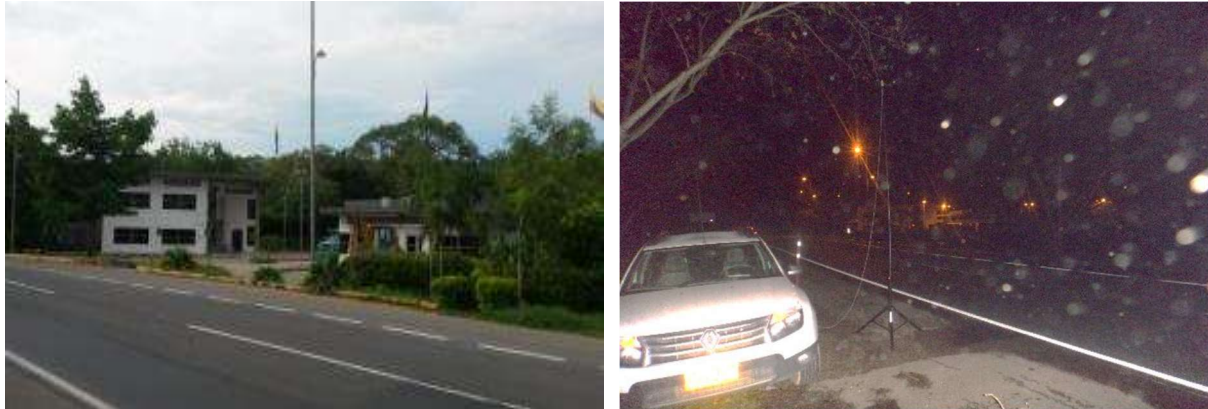
Fotografía 13 Sitio de monitoreo de aire vía que conduce de Girardot a Bogotá

El punto fue Ubicado en la vía que conduce de Girardot a Bogotá, diagonal a la administración del parque Piscilago, flujo de vehicular constante.

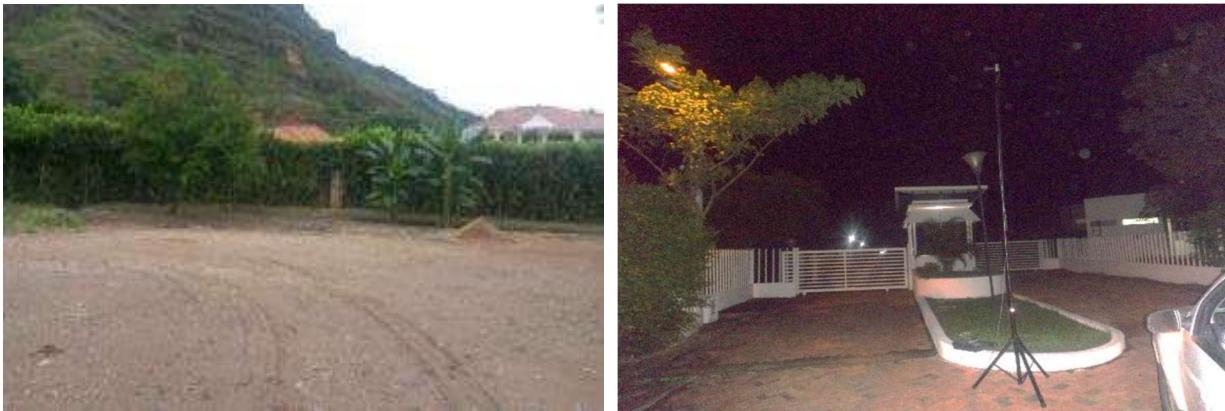
Fotografía 14 Sitio de monitoreo de aire vía principal sentido Bogotá – Girardot

El punto se ubicó en la entrada de la portería de la Mina La Floresta, aproximadamente a 300 metros de la vía principal sentido Bogotá – Girardot. Se evidenció como fuentes de emisión plantas de energía de un conjunto aledaño y paso de vehículos.

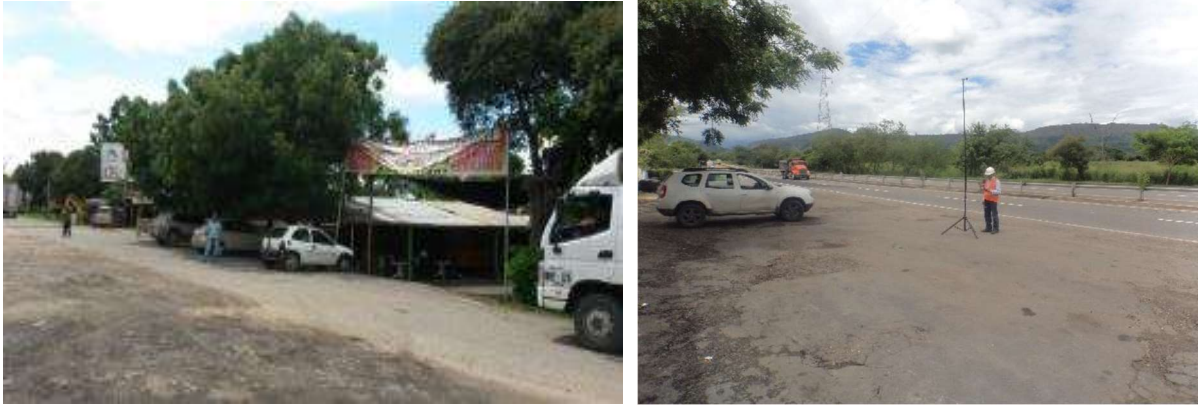
Fotografía 15 Sitio de monitoreo de aire vía principal Melgar a Girardot.

El punto se ubicó sobre una vía que conduce al centro poblado Agua de Dios, a unos 40 metros de la vía principal que conduce de Melgar a Girardot. El lugar de monitoreo se caracteriza por presentar cobertura vegetal. Se evidencio constante flujo vehicular y entrada de volquetas.

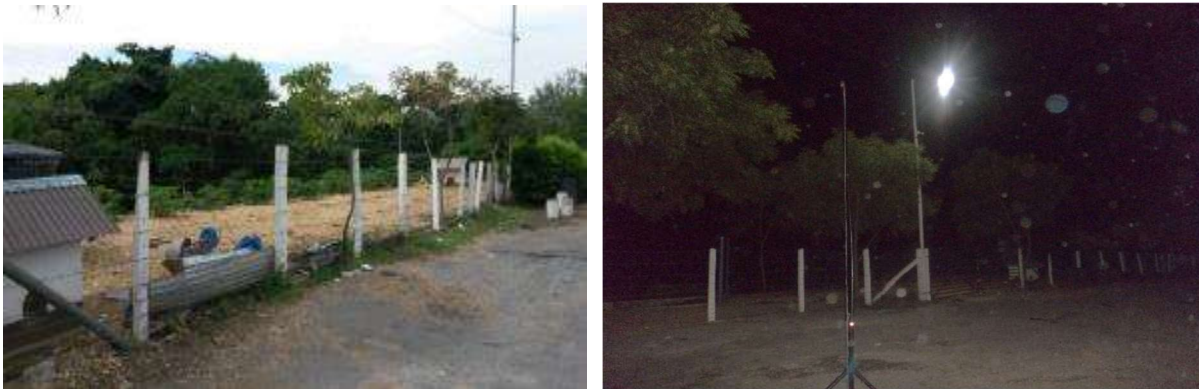
Fotografía 16 Sitio de monitoreo de aire vía de Melgar a Girardot

El punto se ubicó en un parqueadero, sobre la vía que conduce de Melgar a Girardot, la zona se encuentra rodeada de restaurantes.

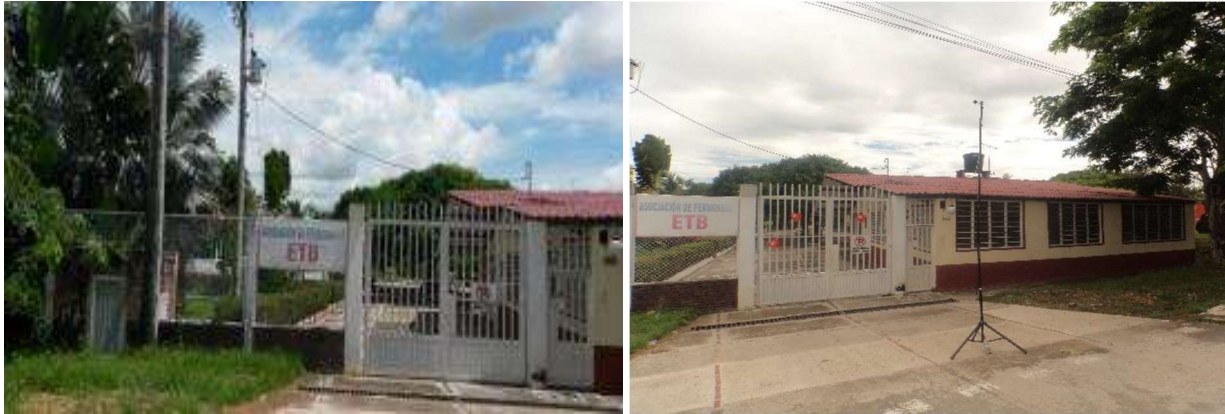
Fotografía 17 Sitio de monitoreo de aire vía de Melgar a Girardot

El punto se ubicó sobre una vía principal que conduce de Melgar a Girardot, al frente del Conjunto José María Córdoba, se evidenció cobertura vegetal y paso constante de vehículos.

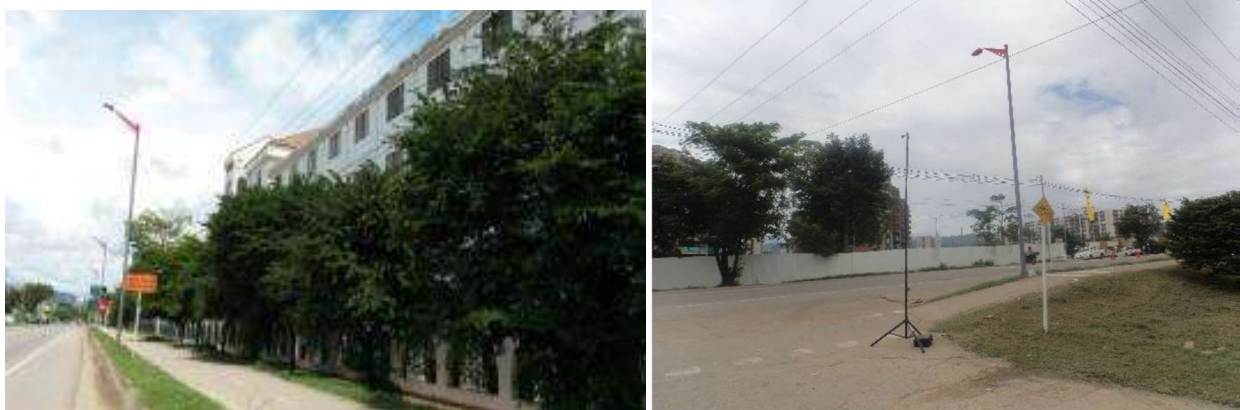
Fotografía 18 Sitio de monitoreo de aire vía de Melgar a Girardot

El punto se ubicó en la variante que conduce a Girardot, frente al Hotel Peñalisa y frente a un Conjunto Residencial, este punto se caracteriza por bajo flujo vehicular y alta velocidad.

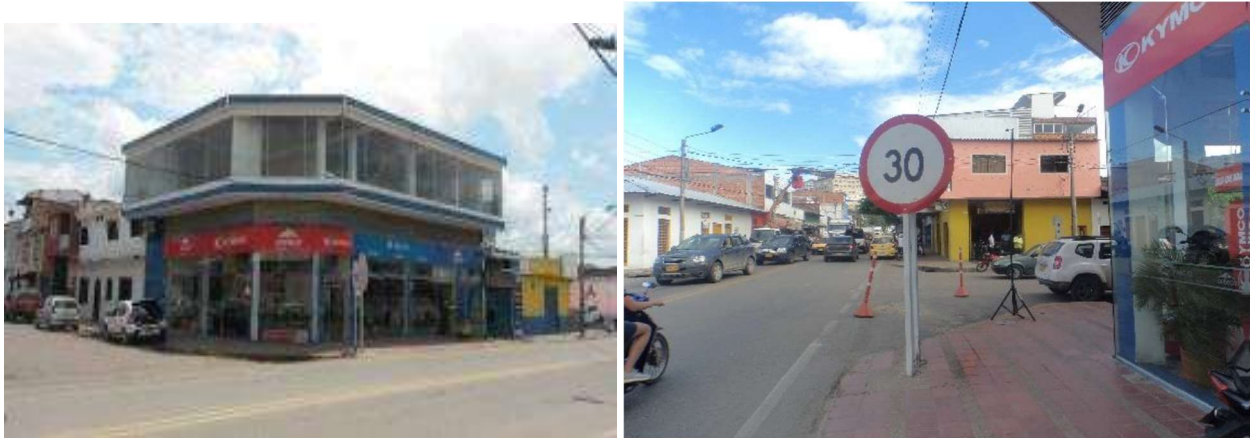
Fotografía 19 Sitio de monitoreo de aire municipio de Girardot

El punto se ubicó en la zona urbana del municipio de Girardot, en un concesionario de motos. Se evidenció como fuentes generadoras música, paso de vehículos, así como parqueo y arranque de los mismos, al igual que pitos en un semáforo cerca de la zona.

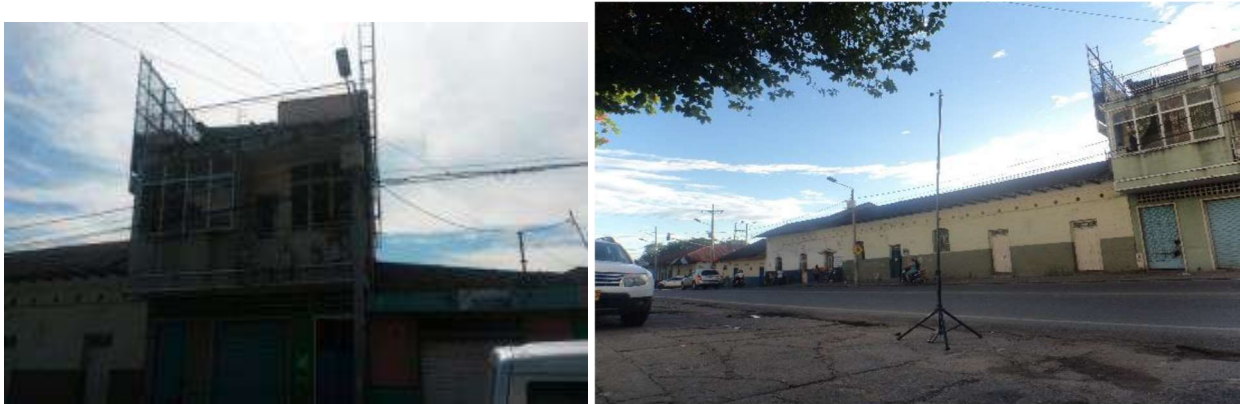
Fotografía 20 Sitio de monitoreo de aire zona urbana de Girardot

El punto se ubicó en la zona urbana de Girardot, cerca de la plaza principal de mercado y cerca al puente del Río Magdalena. Paso vehicular constante.

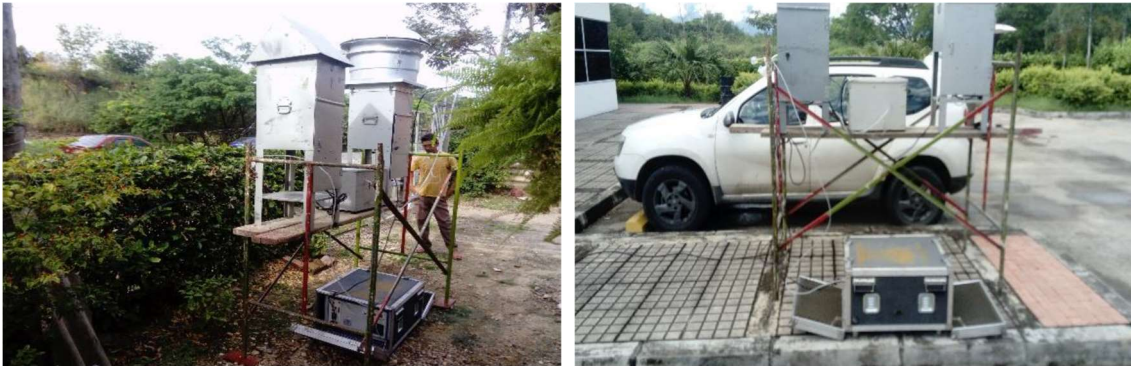
Fotografía 21 Estaciones de monitoreo de aire 15 y 16.

Punto de monitoreo de aire 16: La estación de monitoreo se ubicó frente al centro vacacional Piscilago. Se evidencio flujo constante de vehículos.

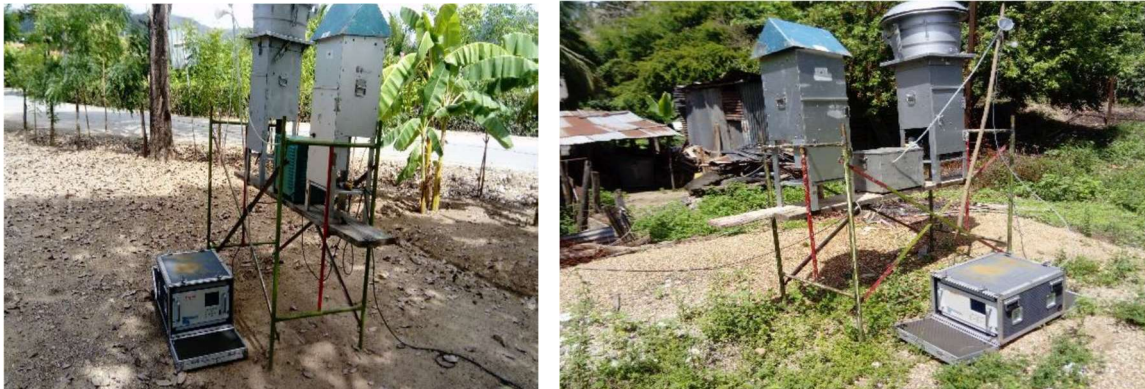
Fotografía 22 Estaciones de monitoreo de aire 17 y 18.

Punto de monitoreo de aire 17: El punto de monitoreo se ubicó en una finca aproximadamente a 300 metros de la vía principal. Se evidenció cerca al punto institución educativa alrededor de 5 metros, constante flujo vehicular con carga de arena y mina de extracción de tierra.

Punto de monitoreo de aire 18: La estación de monitoreo se ubicó cerca de una finca, en una zona verde amplia. Se evidencio abundante vegetación y restaurantes cerca del área de influencia

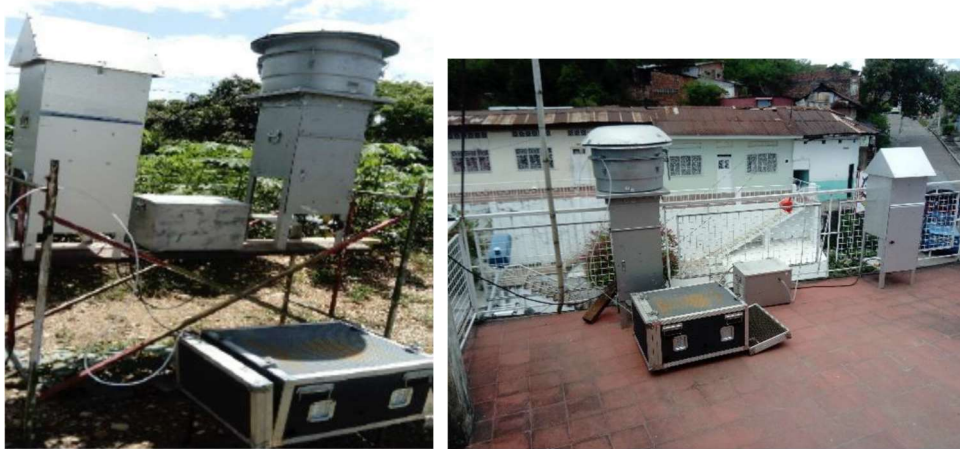
Fotografía 23 Estaciones de monitoreo de aire 19 y 20.

Punto de monitoreo de aire 19: El punto de monitoreo se ejecutó en el jardín de un restaurante aproximadamente a 7 metros de la vía. Se evidenció abundante flujo vehicular

Punto de monitoreo de aire 20: La estación de monitoreo se ubicó en el tercer piso de una vivienda de Girardot. Se evidencio en el puente del rio magdalena vía Flandes – Girardot constante tráfico vehicular.

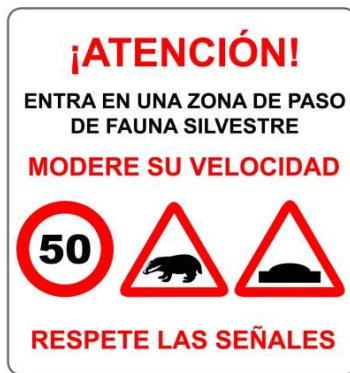
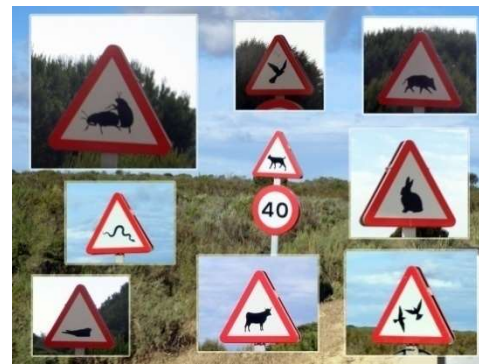
Figura 1 Señales preventivas e informativas de sitios de tránsito de fauna

Se espera que la reducción de la velocidad en puntos claves de tránsito de fauna, minimice la tasa de colisión entre vehículos y animales. En zonas identificadas como sitios críticos de paso de fauna, se deberán ubicar señales preventivas. En la Figura 1 se presentan ejemplos de señales que podrían ser aplicadas en el tramo de interés.
