Revisión	Descripción	Numerales que cambian de la anterior revisión	Fecha
0	Primera entrega PAGA Unidad Funcional 6 – Sector Cauca		30/08/2017
1	Segunda entrega PAGA Unidad Funcional 6 – Sector Cauca		25/09/2017
2	Tercera entrega PAGA Unidad Funcional 6 – Sector Cauca		07/11/2017
3	Cuarta entrega PAGA Unidad Funcional 6 – Sector Cauca		07/12/2017
4	Quinta Entrega PAGA Unidad Funcional 6 – Sector Cauca		29/12/2017

3. ÁREA DE INFLUENCIA Y LÍNEA BASE AMBIENTAL

3.1 MEDIO ABIÓTICO

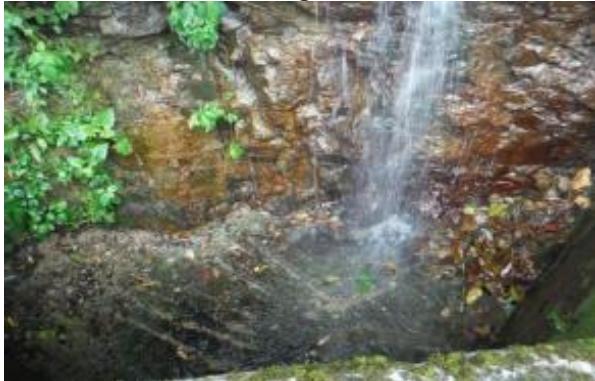
Fotografía 3-1. Muestreo en el punto UF6-2. Aguas arriba

La Tabla 3-4 se muestra el nombre de los puntos de muestreo, las coordenadas de dichos puntos y otros datos complementario; los puntos de muestreo definidos para la Unidad Funcional 6 – sector Cauca pueden ser observados en la Figura 3-3 en la Fotografía 3-1, Fotografía 3-2, Fotografía 3-3 y la Fotografía 3-4.

Punto	Aceites y Grasas (mg GyA/L)	Sólidos Suspendidos Totales (mg/L)
UF6-2. Aguas Arriba	<2,2	5,6
UF6-2. Aguas Abajo	<2,2	<2,8
UF6-3. Aguas Arriba	<2,2	48,4
UF6-3. Aguas Abajo	<2,2	<2,8

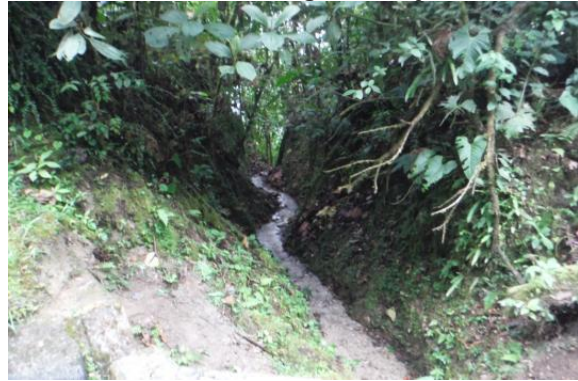
Fotografía 3-2. Muestreo en el punto UF-6 2. Aguas abajo

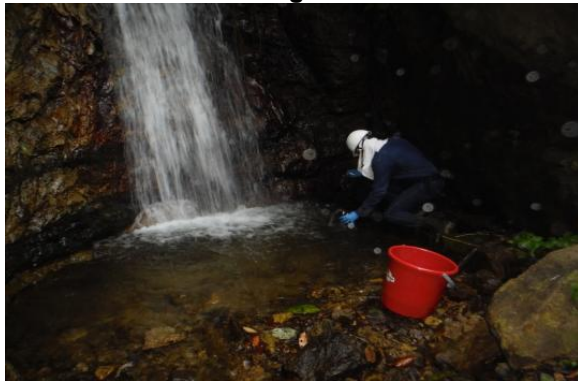
Fotografía 3-3. Muestreo en el punto UF6-3 Aguas arriba

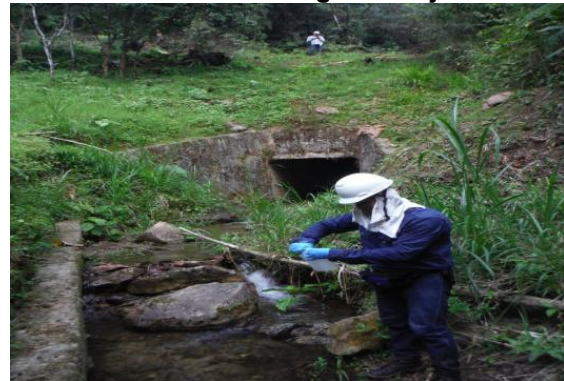
Fotografía 3-4. Muestreo en el punto UF6-3 Aguas abajo

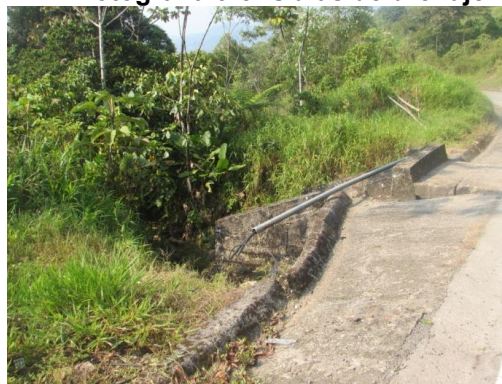
En este uso se encuentran agrupadas las obras hidráulicas presentes en el área de estudio.

Fotografía 3-5. Obras de drenaje

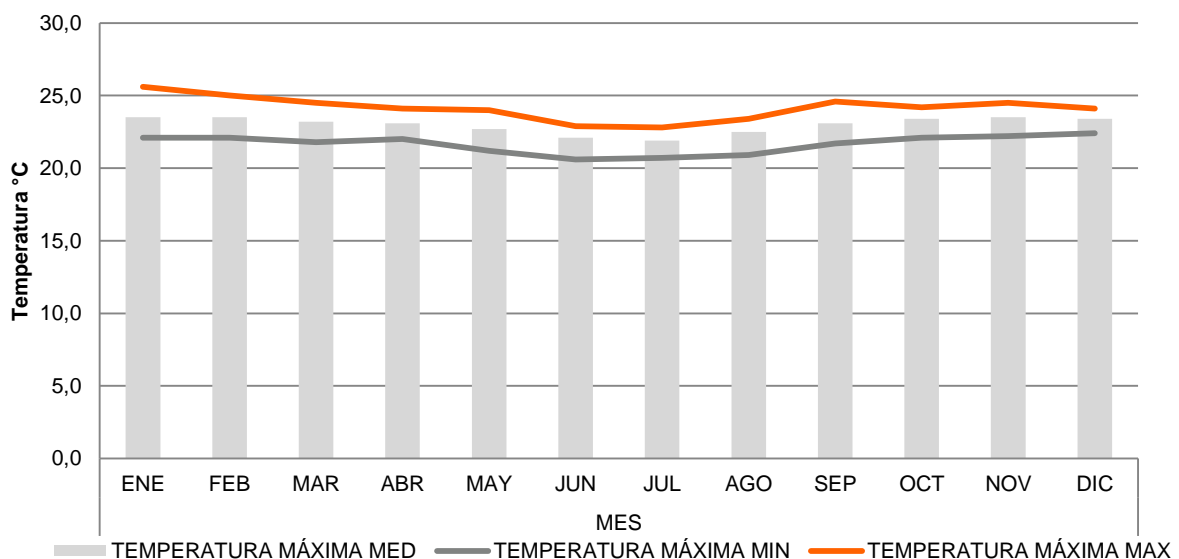
Figura 3-17. Comportamiento de los valores de temperatura mensual multianual en la estación Mocoa Acueducto

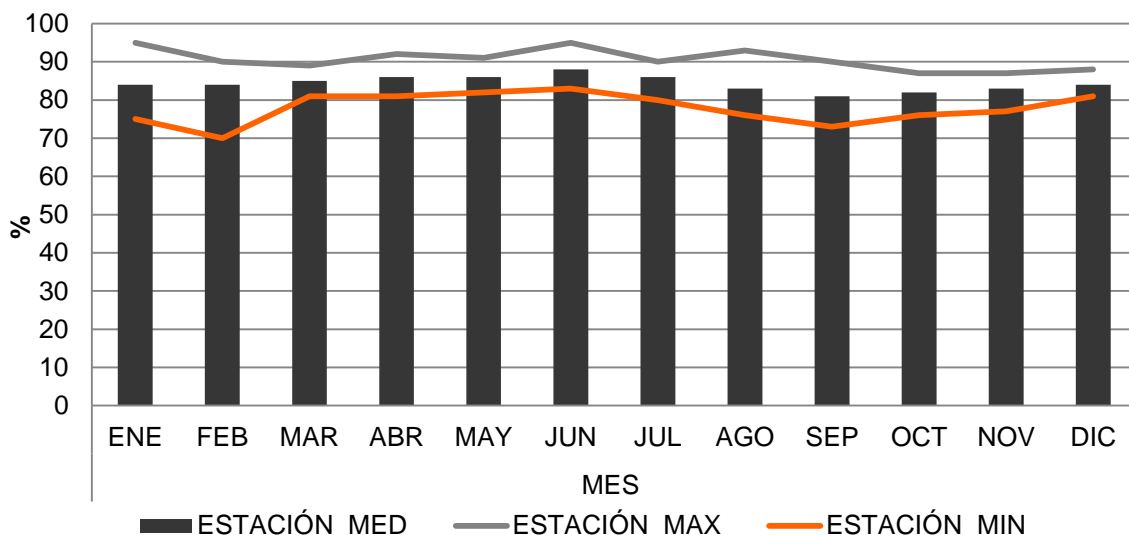
Figura 3-18. Valores mínimos, medios y máximos de humedad relativa para la estación Mocoa Acueducto
