3. CARACTERIZACIÓN DEL ÁREA DE INFLUENCIA DEL PROYECTO

3.1 MEDIO ABIÓTICO

El trazado de la Unidad Funcional 7 inicia en el municipio de Puerto Asís en el departamento de Putumayo; la vía inicia en el PR0+000 en la cabecera municipal de Puerto Asís y se extiende hasta llegar al municipio de Mocoa por el costado sur, para luego seguir en dirección norte y alcanzar el PR82+161,392.

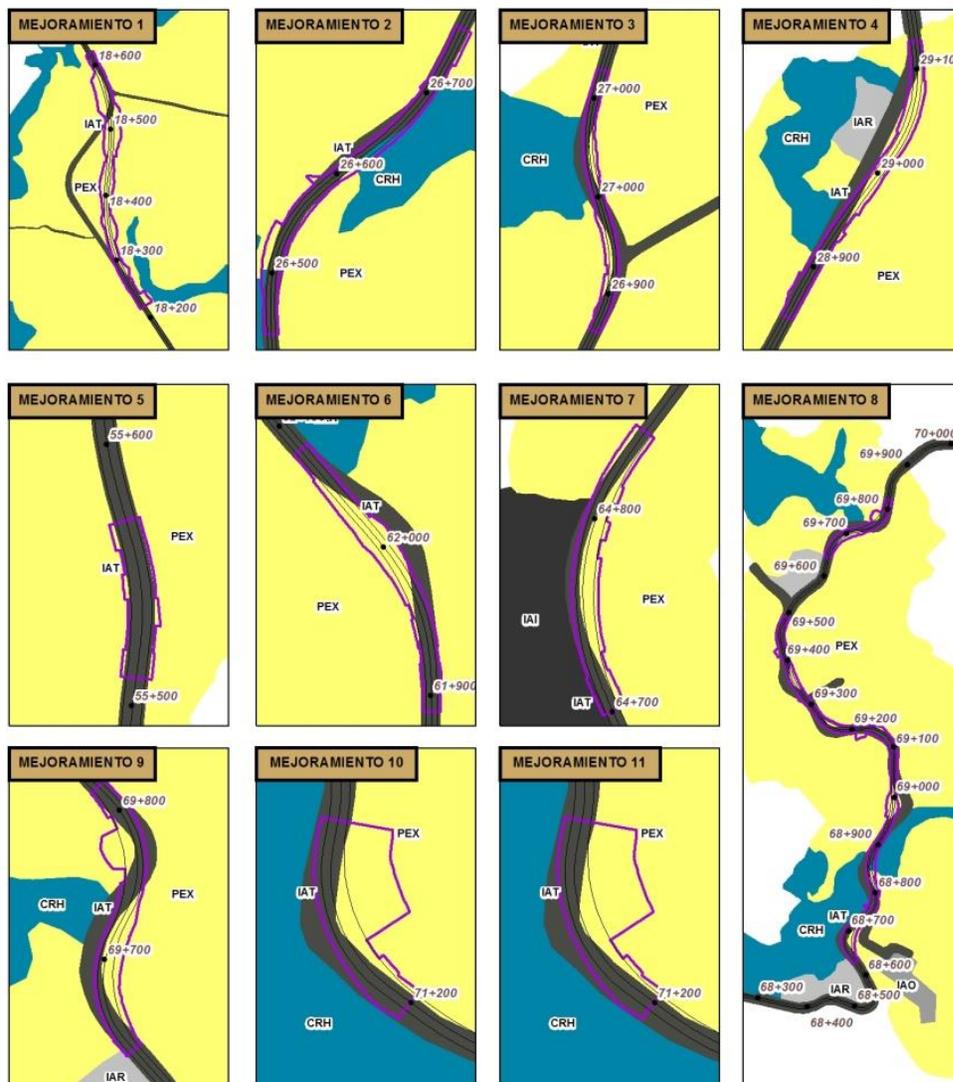
Figura 3-4 Uso actual en las áreas de mejoramiento de la 1 a la 11

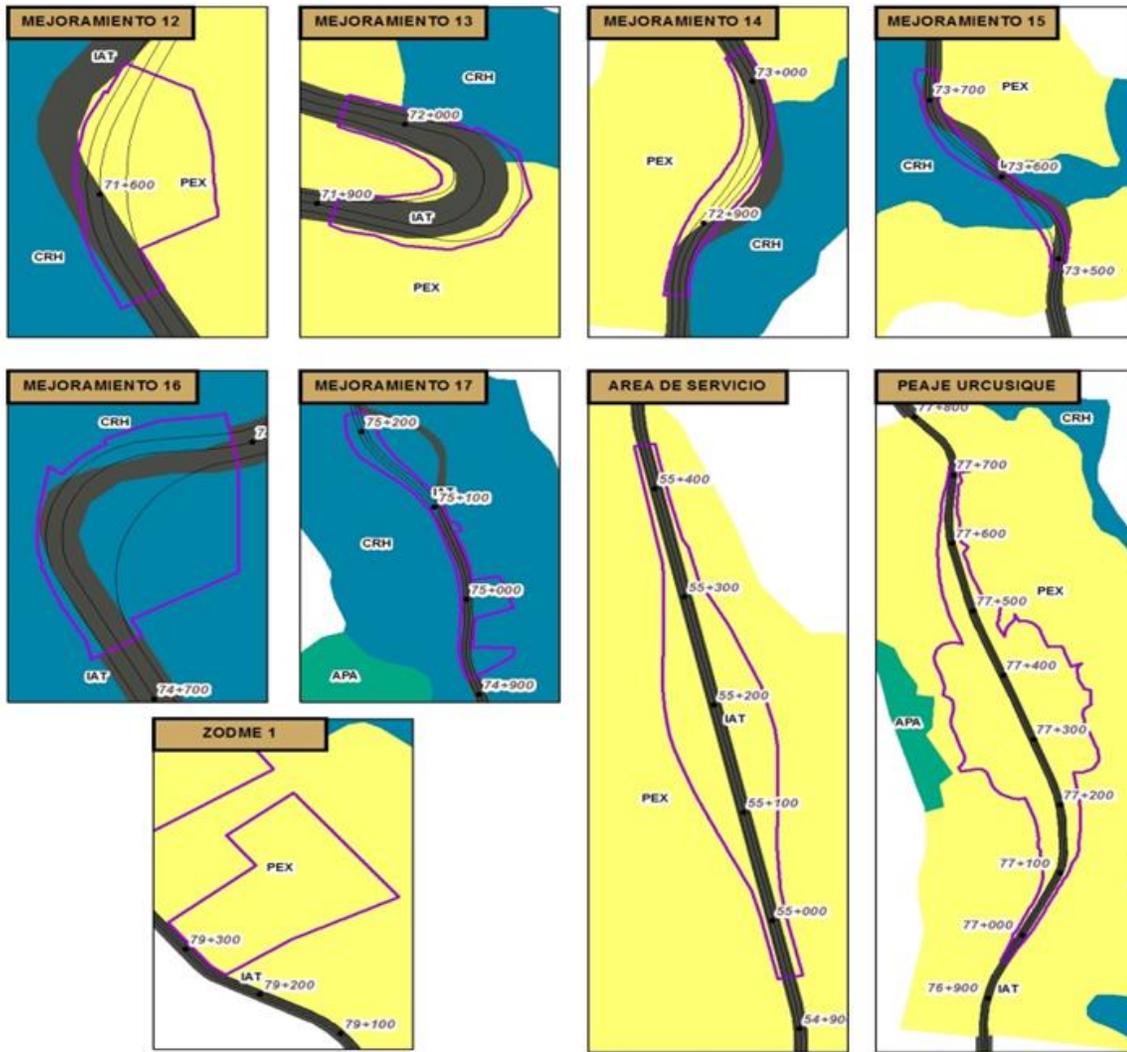
Figura 3-5 Uso actual de suelo en los mejoramientos del 12 al 17, área de servicio y ZODME 1

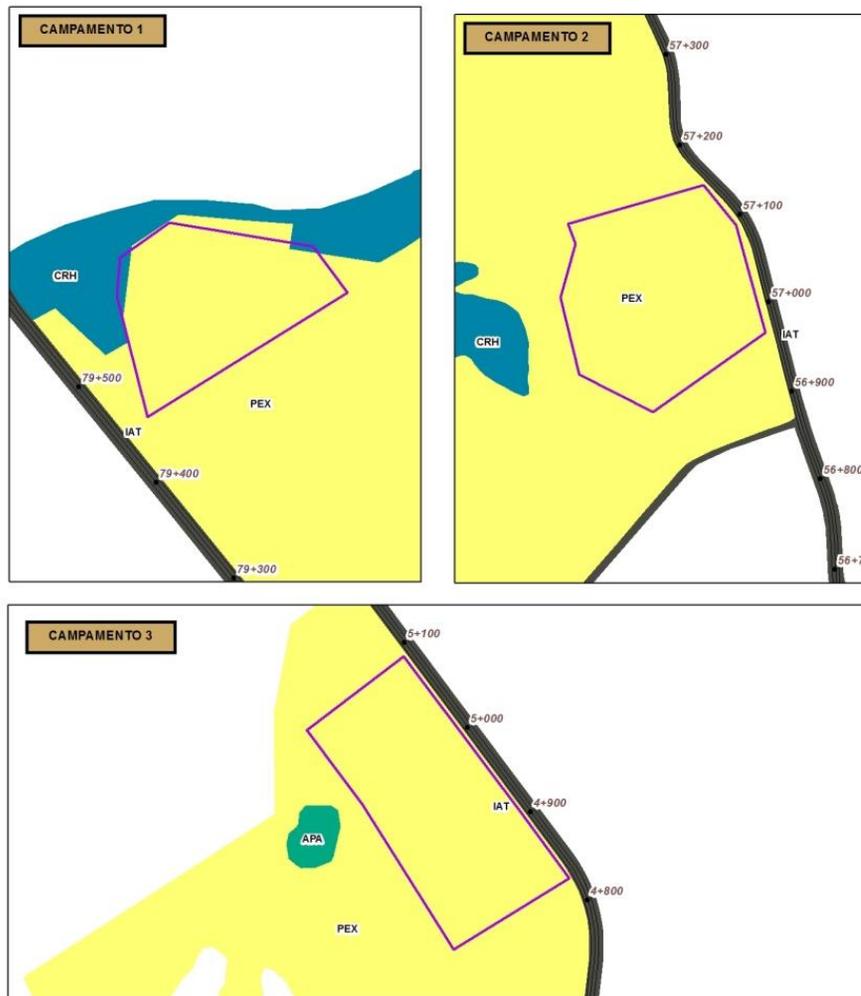
Figura 3-6 Uso actual en Campamentos 1, 2 y 3

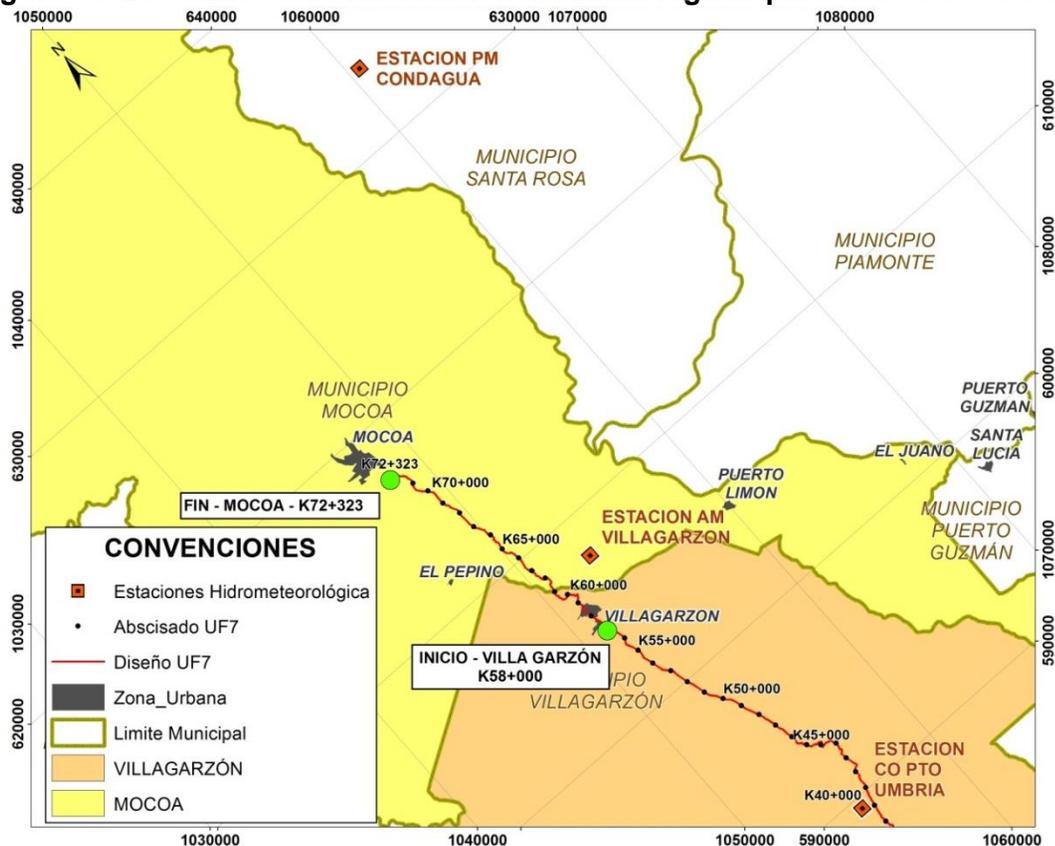
Figura 3-7 Localización de las estaciones climatológicas para el área de estudio.

La información presentada en cada uno de los factores atmosféricos se toma de los datos registrados en las estación Villagarzón, las cuales fueron escogidas teniendo en cuenta la cercanía a la vía en estudio y la altitud (Ver Figura 3-7), por esta razón, se encontrará que las estaciones no cuentan con información de algunos factores.

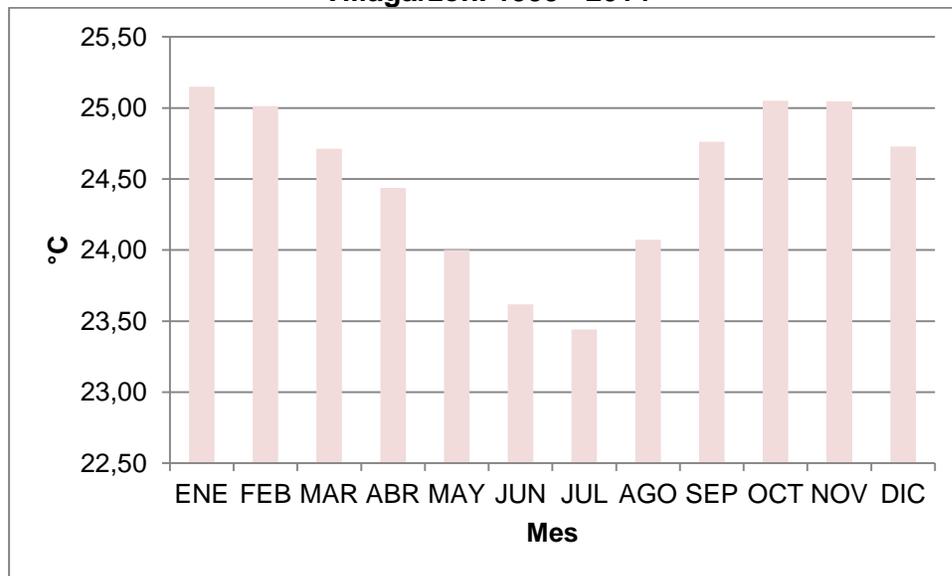
Gráfica 3-1 Valores medios mensuales de la temperatura en la estación climatológica Villagarzón. 1999 - 2014

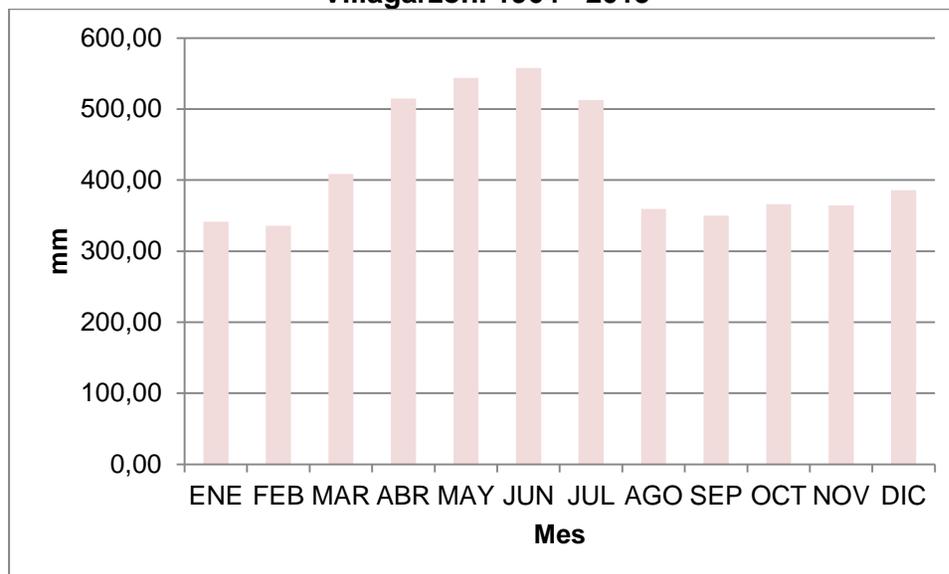
Gráfica 3-2 Valores medios mensuales de la precipitación en la estación climatológica Villagarzón. 1964 - 2015

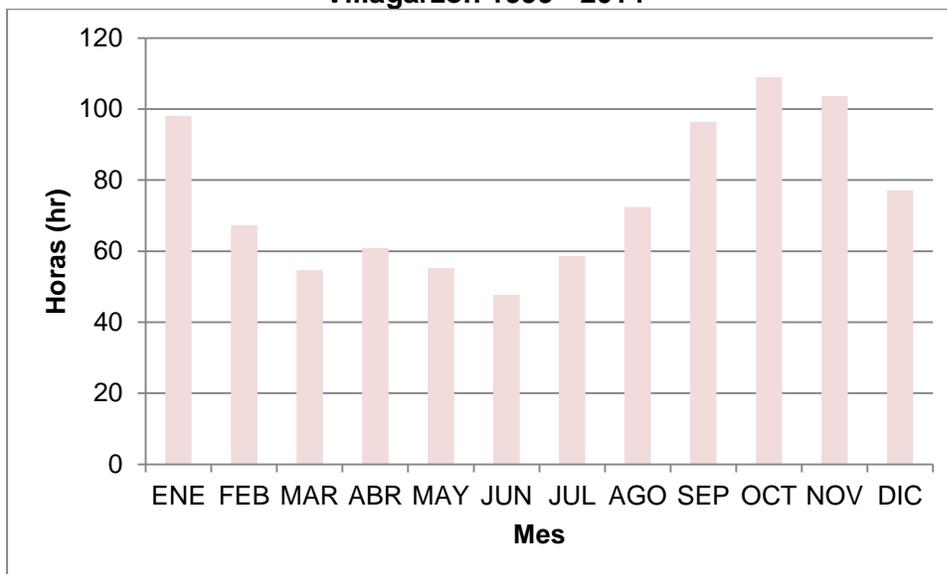
Gráfica 3-3 Valores medios mensuales de brillo solar en la estación climatológica Villagarzón 1999 - 2014

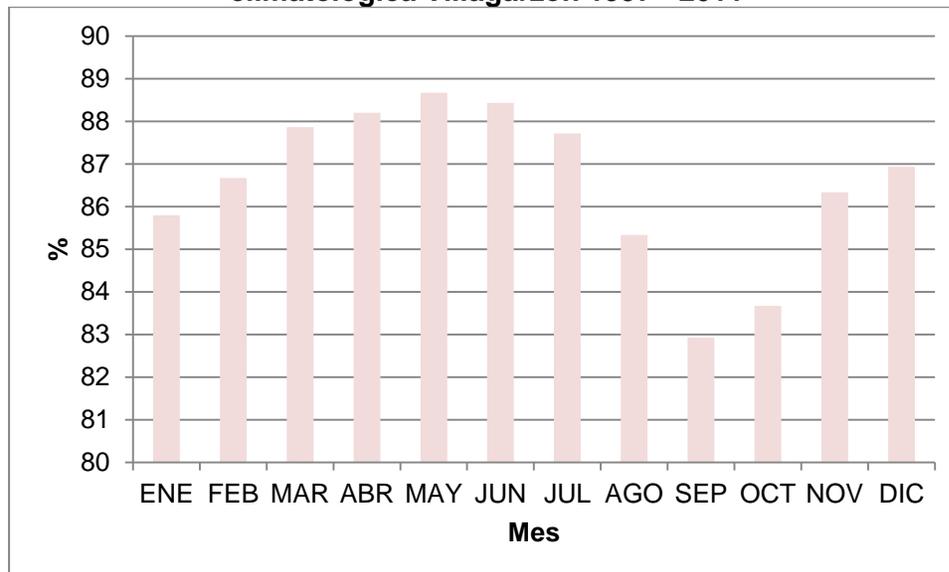
Gráfica 3-4 Valores medios mensuales de la humedad relativa en la estación climatológica Villagarzón 1997 - 2011

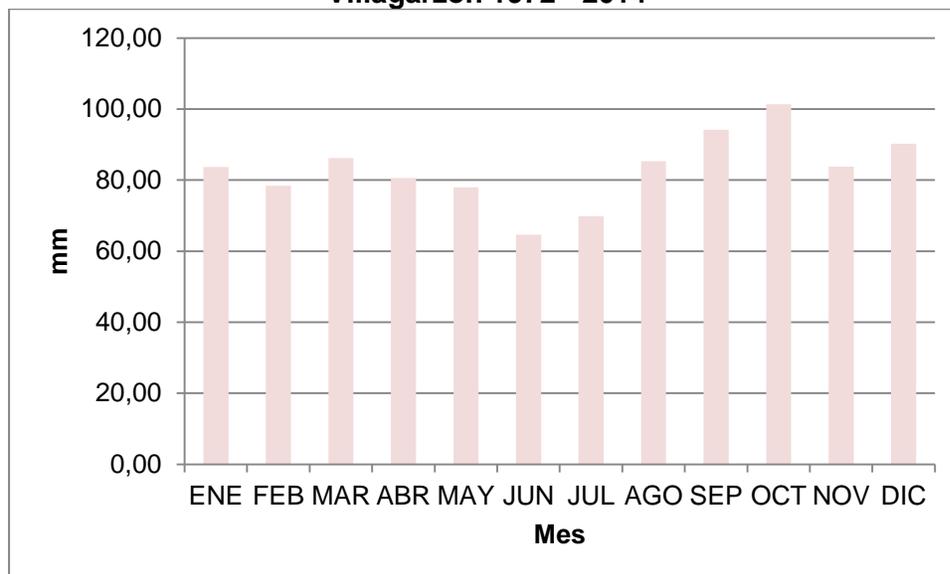
Gráfica 3-5 Valores medios mensuales de evaporación en la estación climatológica Villagarzón 1972 - 2014

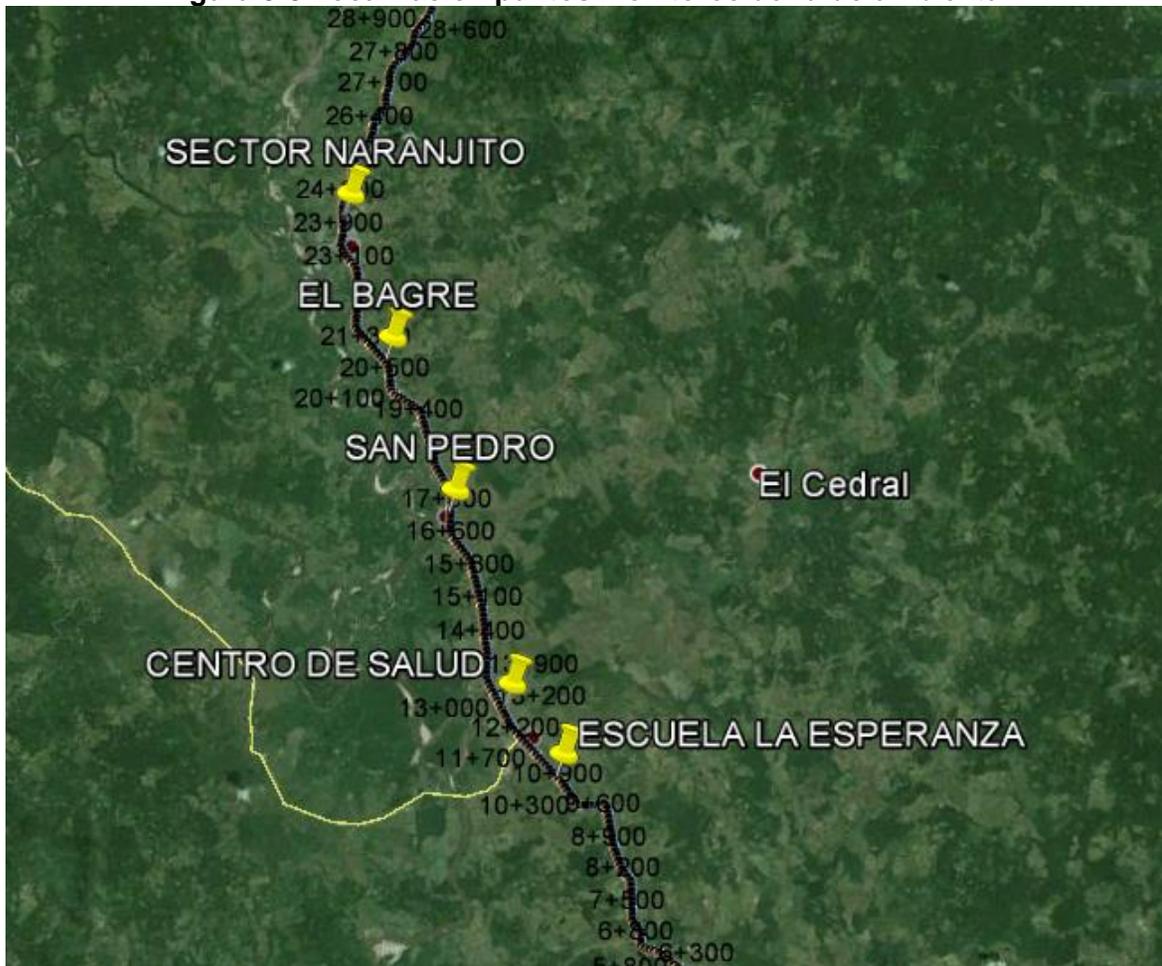
Figura 3-8 Localización puntos monitoreo de ruido ambiental

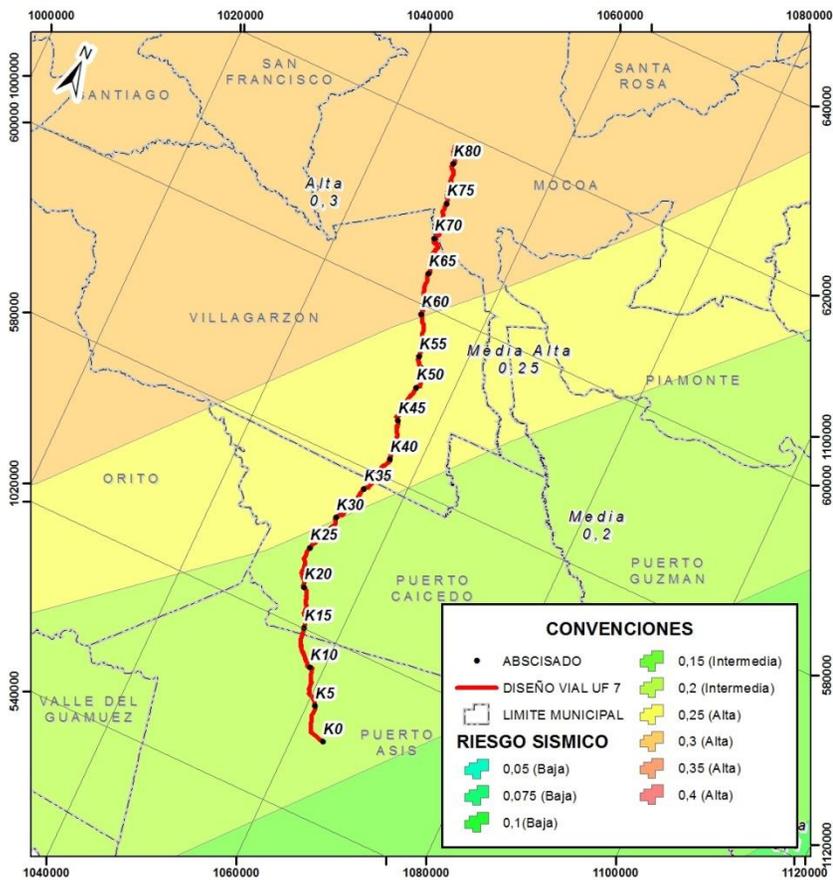
Figura 3-9 Mapa de Amenaza Sísmica del área de influencia

la UF_7, se localiza entre zonas con un aceleración (Aa) entre 0.2 a 0.3 g, clasificándose tres sectores representados por Amenaza sísmica alta, amenaza sísmica media y Amenaza sísmica baja, Con intensidad potencialmente fuerte (Ver Figura 3-9)

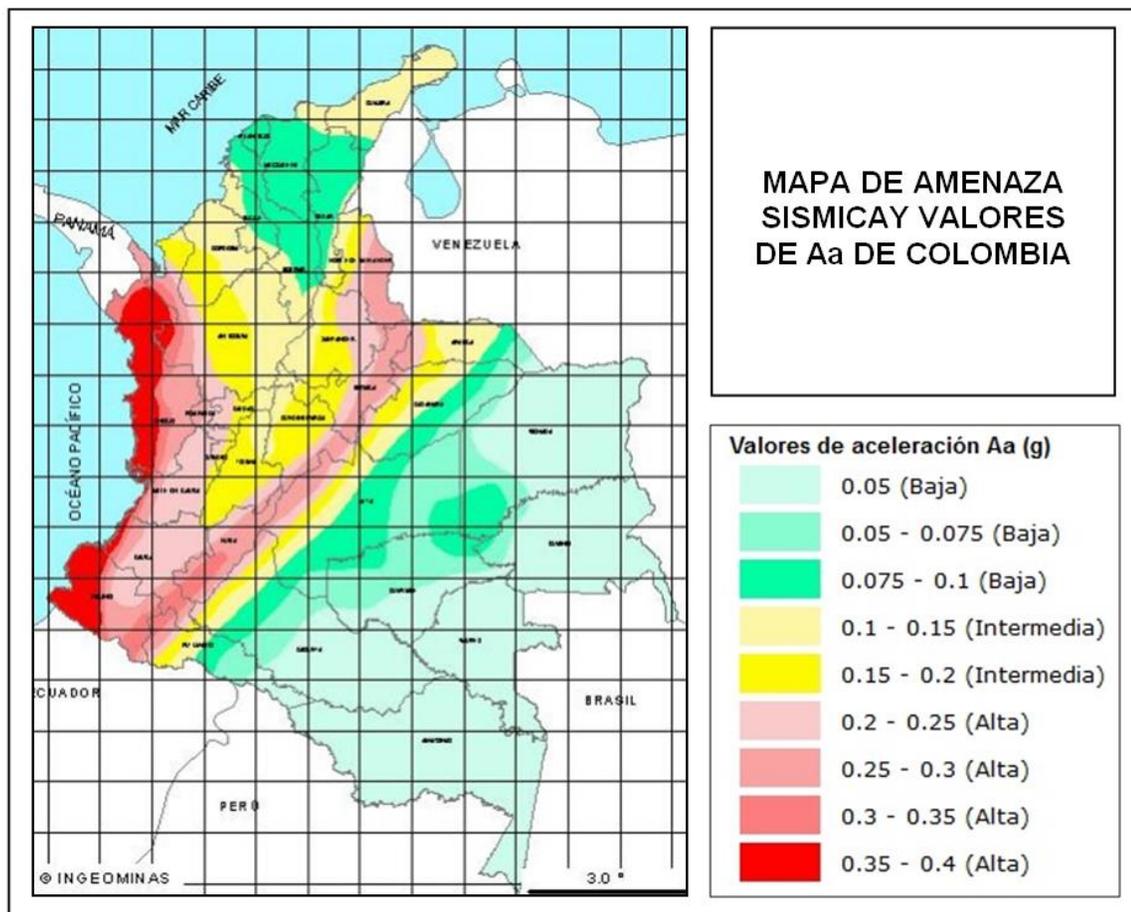
Figura 3-10 Mapa de Amenaza Sísmica de Colombia

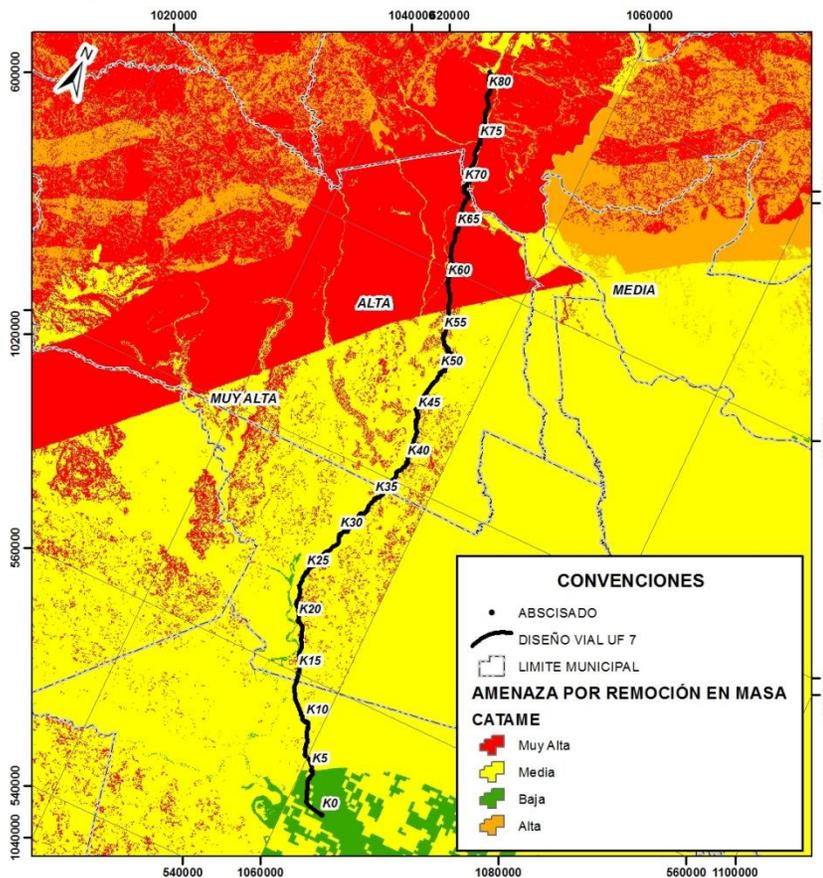
Figura 3-11 Mapa de Amenaza por remoción en masa

Los eventos asociados con fenómenos de remoción en masa pueden presentarse como deslizamientos, flujos de detritos y de lodo, caída de rocas y/o de detritos y falla en los taludes de terraplenes, que se asocian principalmente a los sectores de altas pendientes, donde existe material meteorizado, alto grado de precipitaciones y afectaciones por fallamientos estructurales y los cuales son muy comunes en la zona. Por lo anterior, se considera que existen amenazas de fenómenos de remoción en masa probables entre Baja a Muy Alta, para el área de influencia, teniendo en cuenta la clasificación del Servicio Geológico Colombiano, 2015. (Ver Figura 3-11).

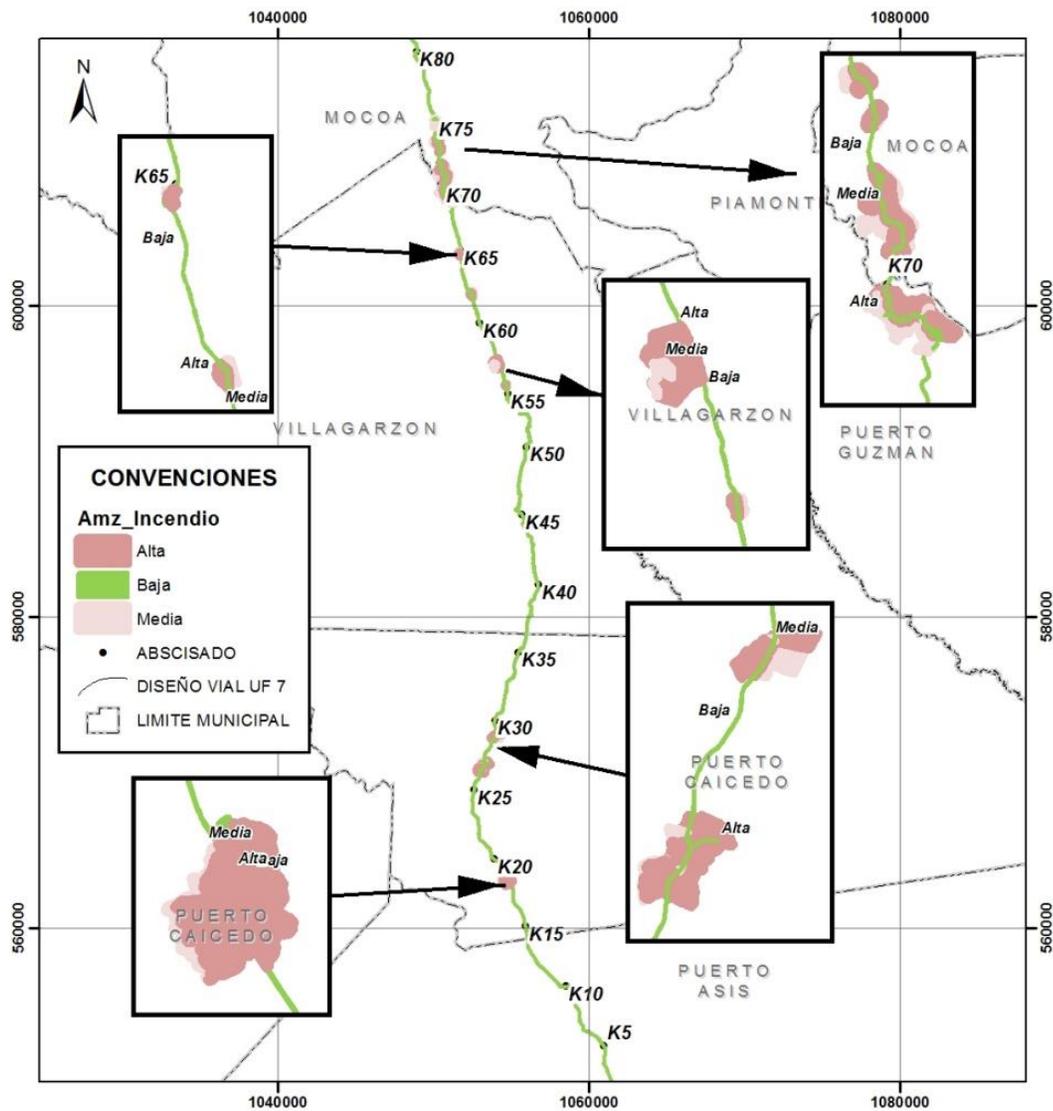
Figura 3-12 Mapa de Amenaza por incendios
