ASESORÍA TÉCNICA SOBRE RECOMENDACIONES PARA LA RESTAURACIÓN AMBIENTAL Y CULTURAL DEL SITIO DE LOS PROYECTOS HIDROELÉCTRICOS GENERADORA SAN MATEO S.A. ("GSM") / GENERADORA SAN ANDRÉS S.A. ("GSA")

ASESORÍA TÉCNICA SOBRE RECOMENDACIONES PARA LA RESTAURACIÓN AMBIENTAL Y CULTURAL DEL SITIO DE LOS PROYECTOS HIDROELÉCTRICOS GSM / GSA

4. ESTADO ACTUAL DE LAS OBRAS

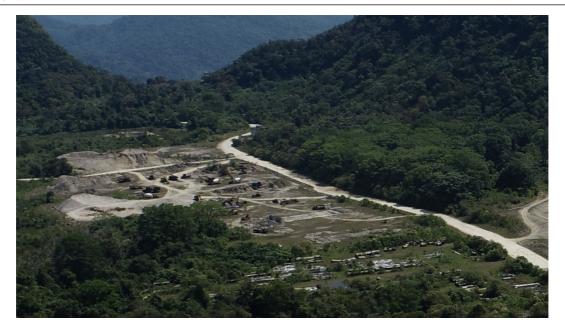
1. CAMPAMENTO DE MAQUINARIA-TALLER

El campamento de Maquinaria y Talleres de Construcción presenta un abandono del área en ellos están edificaciones en deterioro, sin cubiertas y maquinaria quemada, además existe un área donde está tubería quemada de GRP (Poliéster reforzada con fibra de vidrio) y tubería de acero (ataque 17 de enero 2017).

2.2. (CAMPAMENTO DE MA	AQUINARIA Y TALLERES							
2.2. 1	Deterioro de la calidad del suelo y agua.	Retirar la maquinaria y los materiales quemados.	Registro de movilización	Verificación in situ Registro	Promotor / Contratista de Obra

2.2. 3	Deterioro de la calidad del suelo y agua.	Luego de realizada la limpieza, efectuar tareas de remediación de los suelos si los resultados de los análisis correspondientes demuestran la existencia, por	No. de parámetros fuera de norma	Registro fotográfico	Promotor / Contratista de Obra

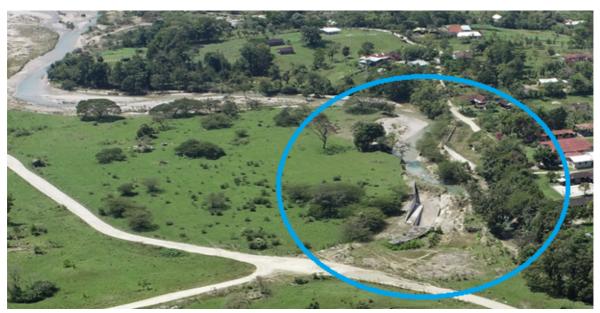
La Obra de toma esta ejecutada parcialmente.

Están pendientes la culminación del azud y obras de captación, así como las obras de protección de la margen derecha del río aguas debajo del azud (llamado también presa); además no se ha concluido con las estructuras de alivio del desarenador; así como, elementos hidromecánicos como rejas de finos, compuertas y limpiar rejas.

Presenta un daño en la Borda (ataguía-muro de protección), margen derecha del río lo que facilita el ingreso a tubería de conducción enterrada que va hasta la balsa, en épocas de crecida del río.

- El desborde del río. Por eventos extraordinarios o por el daño en la borda conformada en las márgenes del río.
- Disminución de la sección del río por presencia de las estructuras de captación a medio construir.
- Colmatación de estructuras y conducción no deseada de caudales. Relacionado con el ingreso a la tubería de trasvase.
- Daños o deterioro de las estructuras y obras conexas, por procesos erosivos que pueden darse en el tiempo de la "Pausa Indefinida".

3.1. 4	Daños o deterioro de las estructuras	Una vez cada trimestre inspeccionar las áreas, para verificar el estado de las obras de captación y estructuras conexas, como	(N° de inspecciones realizadas/ N° de inspecciones programadas)*10	Verificación in situ Registro fotográfico	Promotor / Contratista de Obra

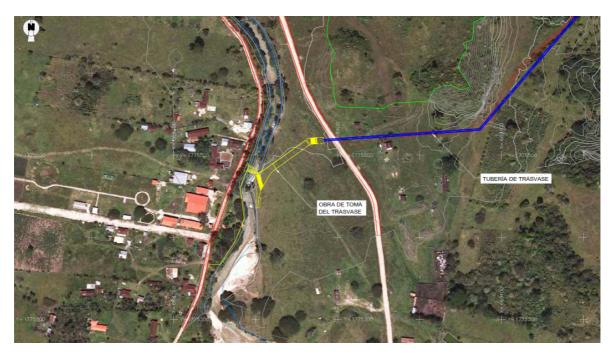
2. OBRA DE TOMA DEL RÍO POJOM Y TUBERÍA DE TRASVASE

En lo que se refiere a la tubería de conducción construida con de GPR (longitud aproximada es de 880 m), se encuentra soterrada en su mayoría sin embargo se encuentra dañada por los actos vandálicos dados, esta quemada en su entrada y salida (acciones realizadas en los eventos del 2017).

Colmatación de estructuras y conducción no deseada de caudales. Relacionado con el transporte de agua al cauce del río negro y su posterior ingreso a la balsa de regulación. Presencia de zonas anegadas por las excavaciones realizadas para la construcción de las obras.

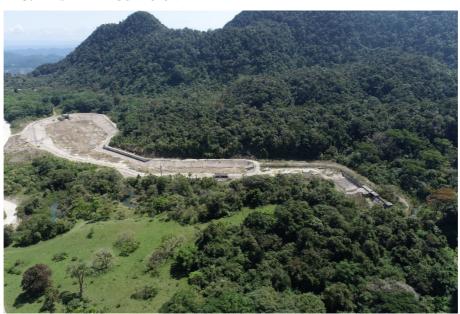
3.BALSA DE REGULACIÓN

La obra fue terminada en su momento, sin embargo, actualmente presenta daños que se resumen en: quema de la geomembrana y retiro de la misma en casi toda el área, por lo que se está produciendo daños en los taludes producto de la erosión por escorrentía.

Esta obra posee un aliviadero de seguridad, la entrada de agua desde la toma del río negro y una obra de ingreso a la tubería de presión.

- La presencia de agua en la balsa, relacionada a escorrentía y a un ingreso por las obras de toma del rio negro.
- El deterioro de los taludes de la balsa por condiciones climáticas debido a la quema y daño de la geomembrana.
- El ingreso libre a la tubería de presión.
- Toma del área por vegetación oportunista.
- Presencia de escombros y materiales en la zona.

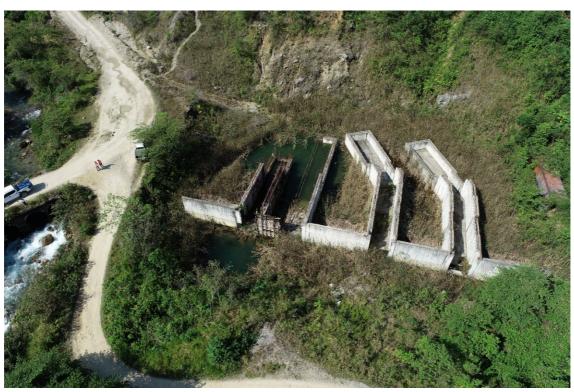
- Estructuras inundadas por la presencia de nivel freático y escorrentías.
- Daño a las vías existentes por presencia de humedad.
- Inseguridad vial debido a la geometría de las vías, se tiene curvas forzadas a la izquierda y derecha.
- Presencia de procesos erosivos en los taludes de corte en el área de implantación de Casa de Maquinas.

3.7. 0	CASA DE MAQUINAS			****	
3.7. 1	Ingreso de agua freática y de escorrentía.	Construir cunetas de desvío del agua de escorrentía, tanto en las vías como en los taludes aledaños, así como un canal o tubería de	Realización de las Obras	Verificación in situ Registro fotográfico	Promotor / Contratista de Obra

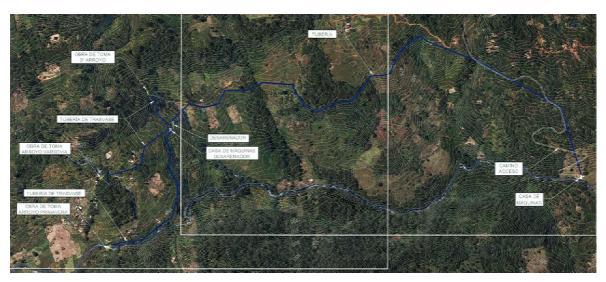
3. ESQUEMA DEL PROYECTO SAN ANDRÉS

- Balsa de regulación.
- Tubería forzada o de presión.
- Casa de máquinas (es compartida con el proyecto Pojom II).

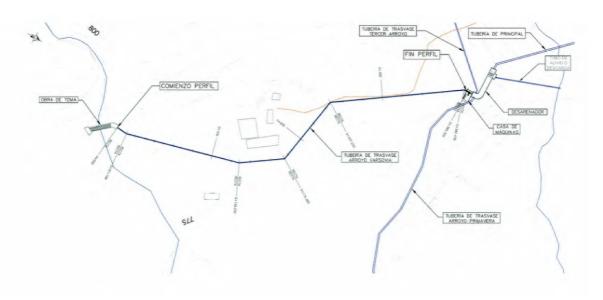
El diseño prevé que de cada una de las tomas salgan tuberías de GRP hasta el desarenador, conjuntamente con un camino auxiliar, como se observa en la siguiente figura:

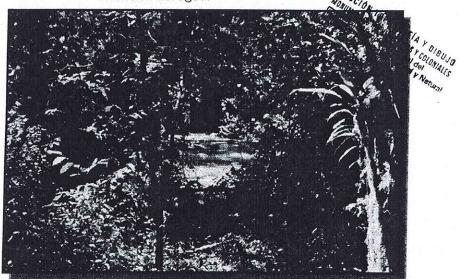
FOTOGRAFÍA 5 Lugar donde se construirá la segunda parte de la tubería.
