Reunión virtual

Panel Asesor Independiente

Dr. Alessandro Palmieri

Cronología de la participación del IAP con visitas a las obras

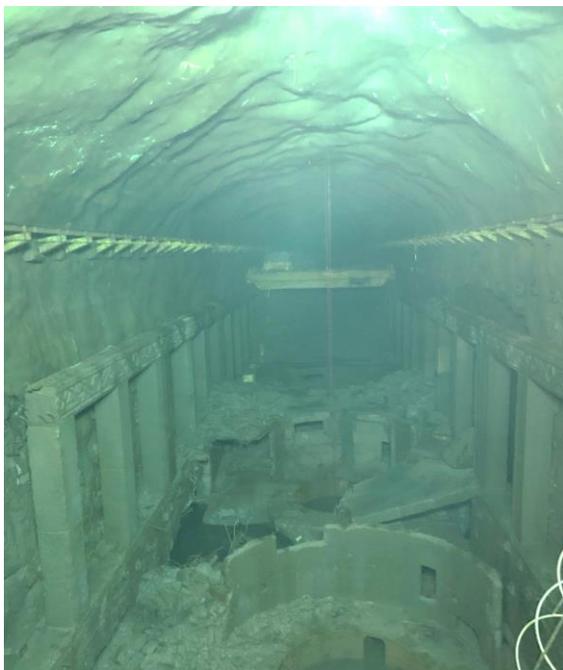
Segunda Visita: Marzo 2019

- La seguridad hidrológica ya no es un problema.
- Se están evaluando las condiciones de seguridad de las obras subterráneas; esta tarea controla la posibilidad de tapar definitivamente GAD (galería auxiliar de desviación) y TD2 (túnel de desviación derecho o No. 2) para eliminar las condiciones de alerta a la población aguas abajo.
- El comportamiento de la presa es tan bueno como el observado en agosto.
- Gran vacío que une los pozos de carga 1 y 2; también es probable que sea el caso entre los pozos 7 y 8.
- La bóveda de la caverna principal no ha sufrido daños.

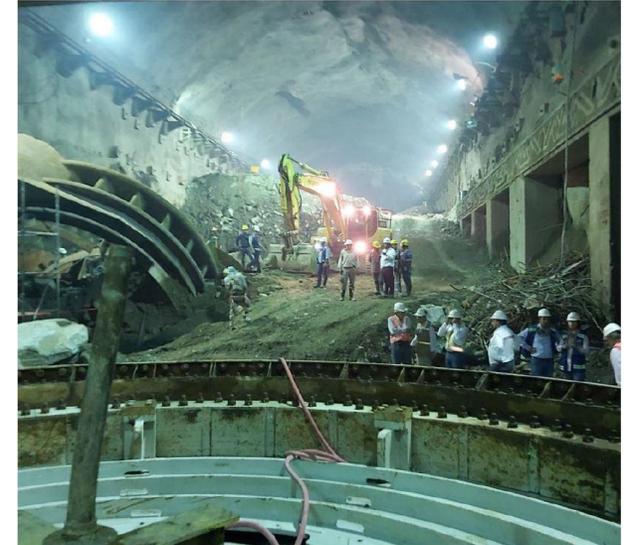
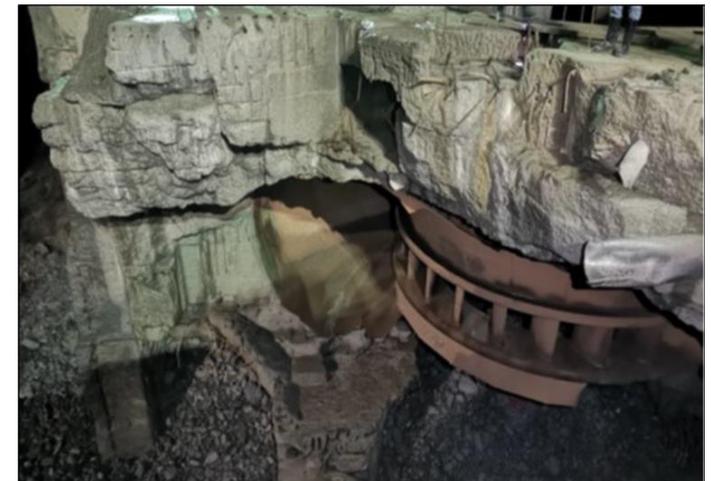
Tercera visita: Septiembre 2019

- El macizo rocoso en el que se ubican las obras de la Casa de Máquinas puede considerarse estable. Los daños y derrumbes se pueden rehabilitar hasta alcanzar condiciones de seguridad.
- La Consultora POYRY fue designada por EPM para realizar una evaluación independiente del proyecto a ser presentado ante la Autoridad Nacional de Licencias Ambientales (ANLA), como parte del proceso para levantar la sanción impuesta por la Resolución ANLA 820 de junio de 2018.
- La asignación incluye una primera fase de evaluación de riesgos y una segunda fase de seguimiento de riesgos.

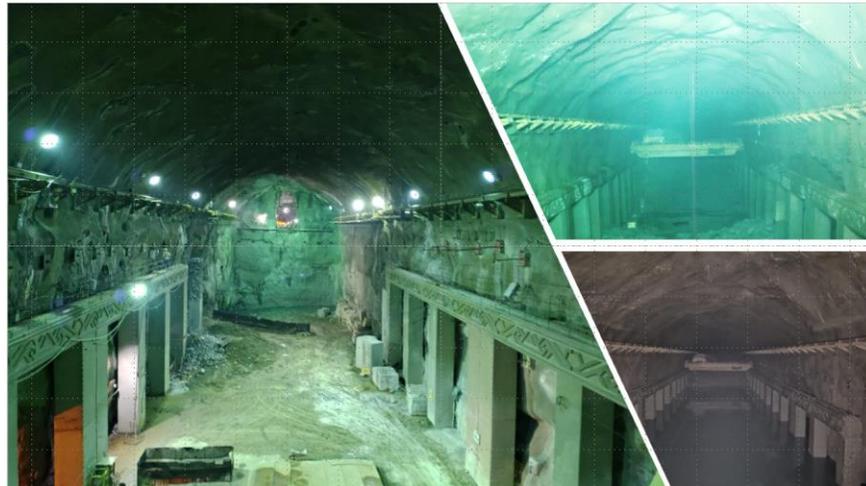
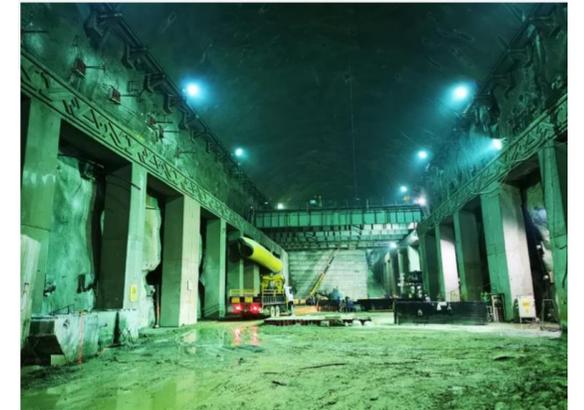
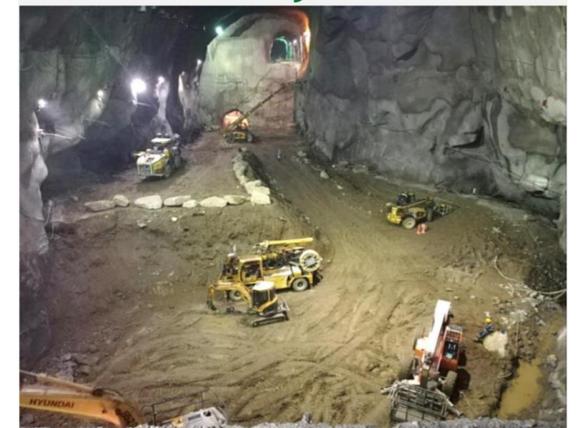
Cavernas Zona Norte

- El comportamiento general del macizo rocoso es satisfactorio.
- Notablemente, no se ha observado ninguna falla progresiva debido a la redistribución de sollicitaciones.

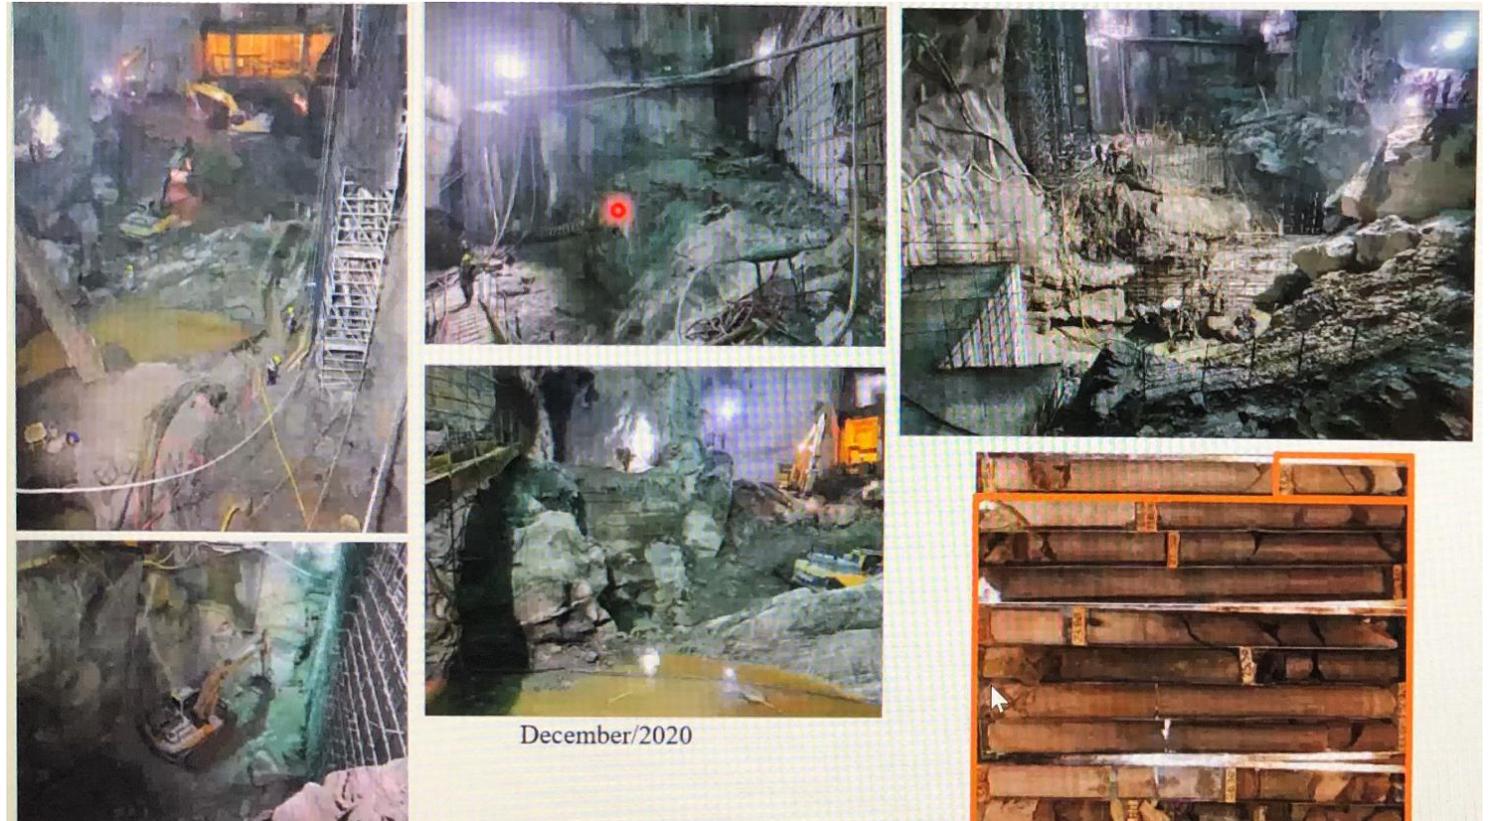
Quinta Misión (virtual): Febrero 2021

- Pandemia de Covid
- Descubrimiento de nuevos vacíos en la zona de la caverna de máquinas.

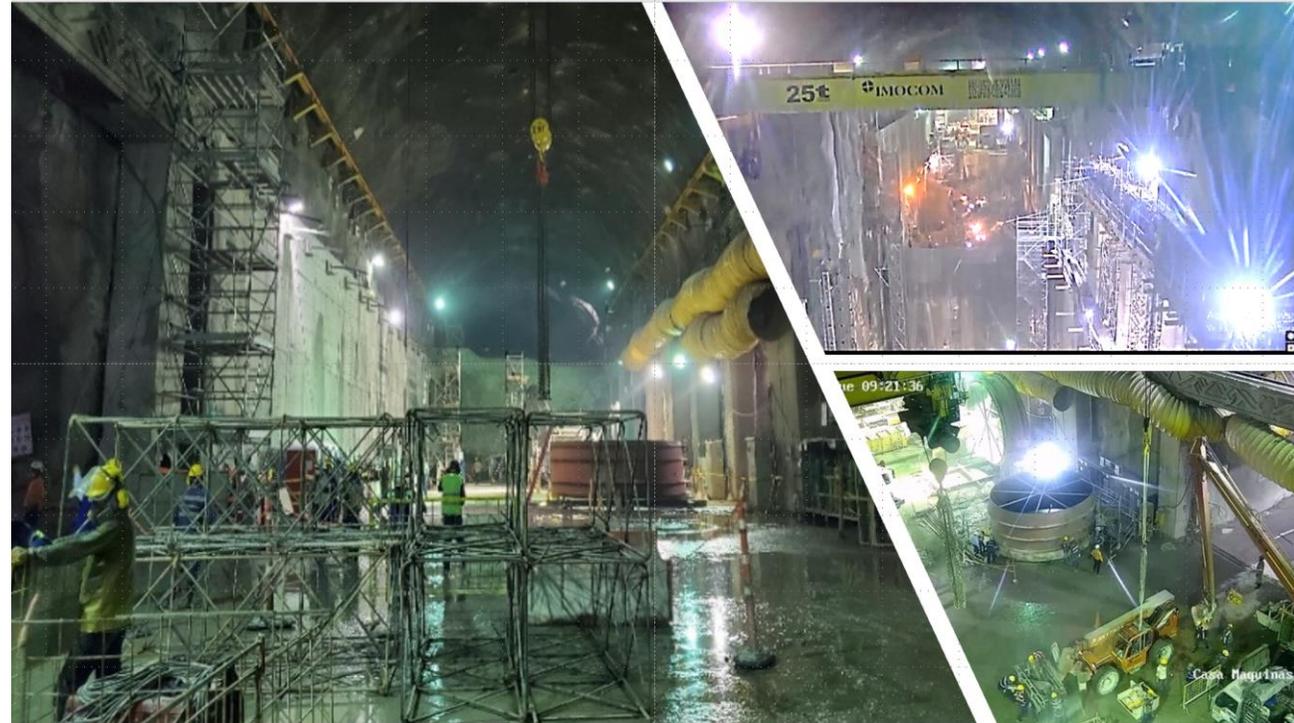
Trabajos de reparación subterránea

- La instrumentación continúa mostrando comportamientos satisfactorios de la presa y del aliviadero.
- La instrumentación de los taludes muestra un desempeño adecuado.
- Los extensos trabajos de reparación realizados hasta la fecha permiten expresar una evaluación positiva sobre la seguridad de las obras subterráneas en el lado norte de la caverna de máquinas (Unidades 1 a 4).
- La evaluación relativa a la parte sur, Unidades 5 a 8, sigue siendo un desafío debido a los extensos y complejos trabajos de tratamiento del macizo rocoso perturbado.

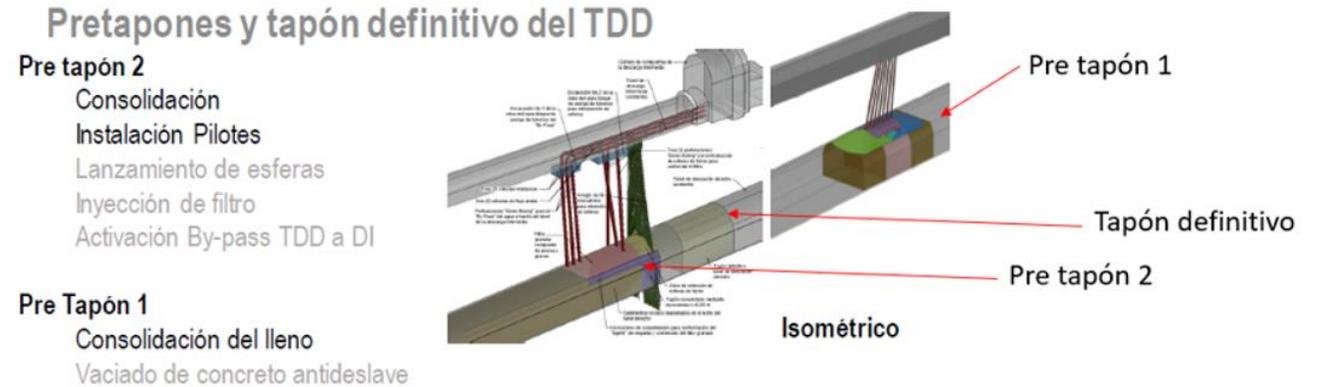
GAD y Sellamiento TD2

- El plan de preparación para emergencias es satisfactorio: modos de falla identificados, sistema de monitoreo implementado, cadena de mando y respuesta definida, protocolo de alerta establecido.
- Medidas preventivas de mitigación implementadas.

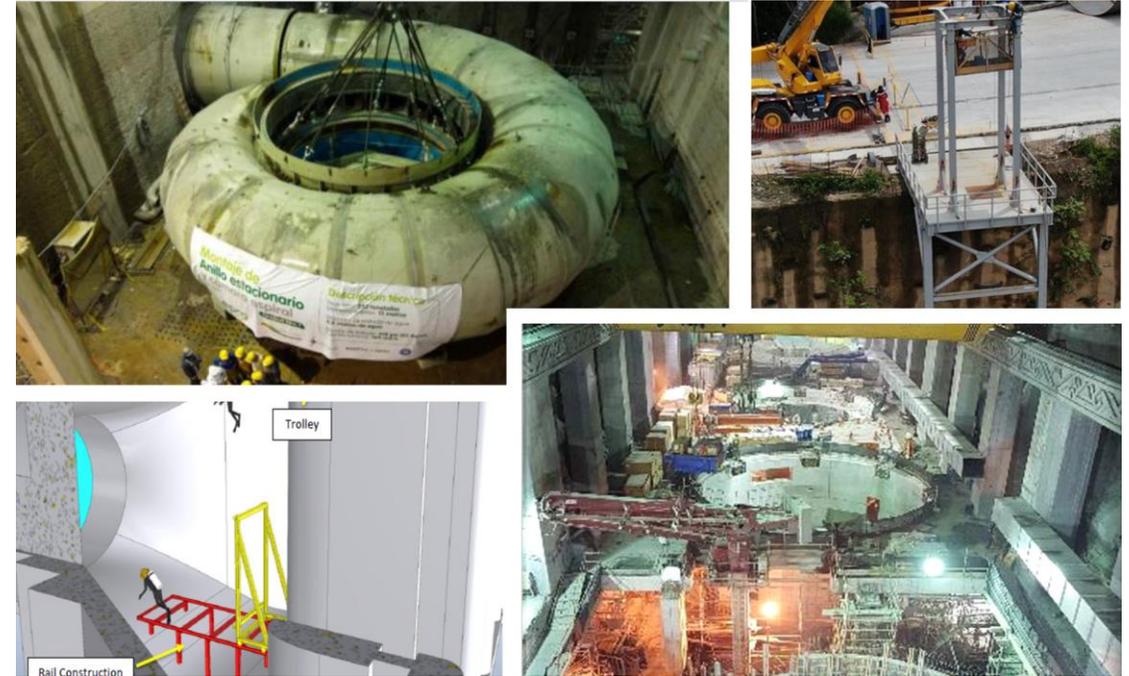
Evaluación general de seguridad

- A pesar de los acontecimientos sin precedentes que impactaron el Proyecto, las obras realizadas permiten expresar una evaluación satisfactoria sobre la seguridad de las obras tanto superficiales como subterráneas.
- El sellado del TD2, y secundariamente del GAD, presenta un riesgo moderado hasta que finalicen las obras.
- Se ha implementado un Plan de Preparación para Emergencias específico para alertar a los trabajadores y a las comunidades río abajo durante la ejecución de los trabajos de sellado.
