PROJETO ÁGUAS DO RIO

Relatório de Auditoria Ambiental e de Saúde e Segurança – *EHS Audit*

Avaliação Ambiental e Social de *Due Diligence*

Outubro de 2022

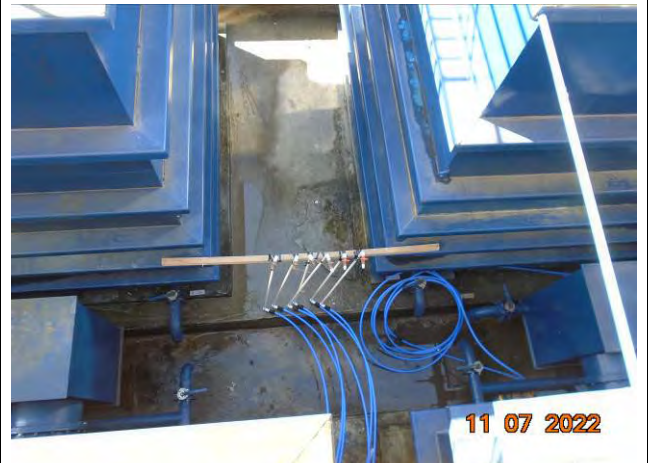
Foto 04: Exemplo de vazamentos (piso molhado) identificados no processo de tratamento e detalhe das mangueiras de conexão entre os tanques e a tomada de água para as amostras ambientais.

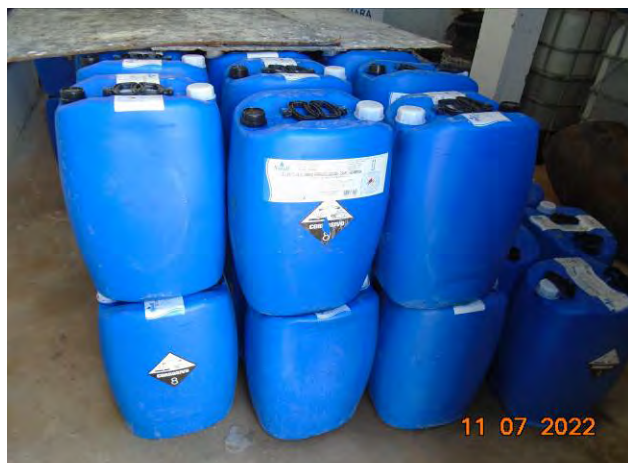
As áreas destinadas ao armazenamento de produtos químicos apresentavam deficiência nos seguintes aspectos: ausência de sinalização, inexistência de restrição de acesso, ausência de extintor, ausência de material para uso em caso de vazamentos (kits de mitigação de meio ambiente), e piso subdimensionado pela quantidade de produtos armazenados. Também foi observado o armazenamento de outros materiais junto aos produtos perigosos (exemplo: tampa de caixa d’água e peças de tubulação de metal). Nos locais de armazenamento havia Fichas de Identificação e Segurança de Produtos Químicos – FISPQs, conforme evidenciado no registro fotográfico apresentado no **Anexo 2** deste Relatório.

Foto 07: Área de armazenamento do sulfato de alumínio ferroso utilizado na etapa de floculação.

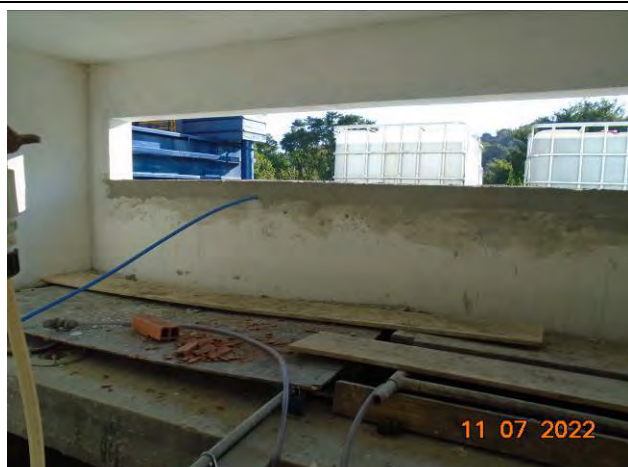
Foto 23: Resíduos de obras em andamento na área do dosador de sulfato de alumínio ferroso.

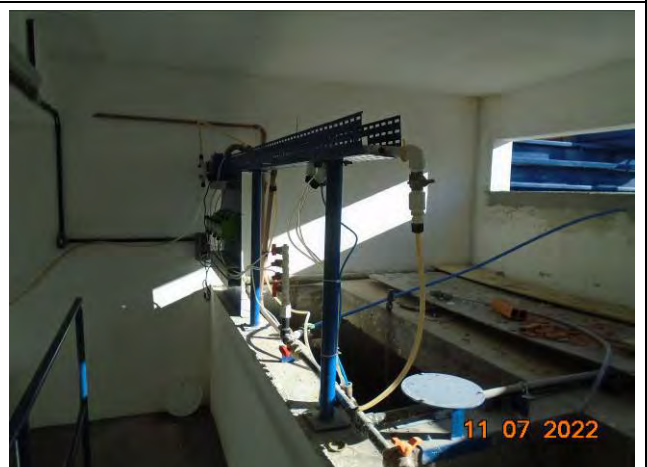
Foto 24: Resíduos de obras em andamento na área do dosador de sulfato de alumínio ferroso (outro ângulo).

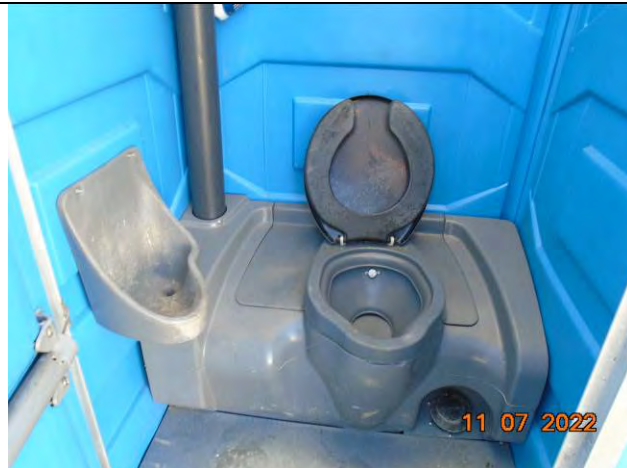
**Foto 33:** Detalhes de conservação do sanitário utilizado pela equipe de manutenção/obras.

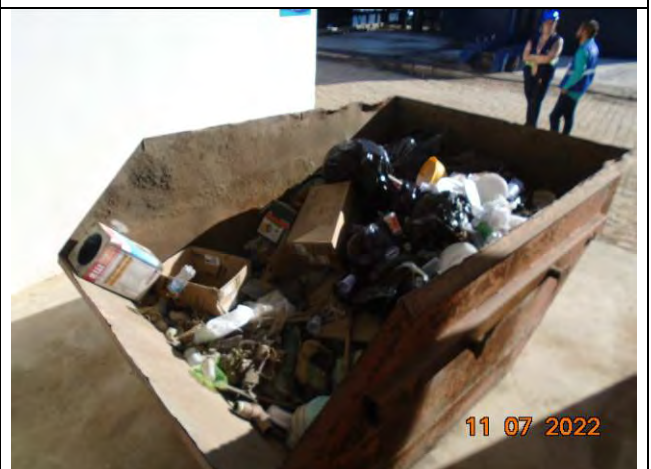
**Foto 36:** Disposição inadequada de resíduos na caçamba (latas de tinta, EPIs, resíduos comuns e etc.).

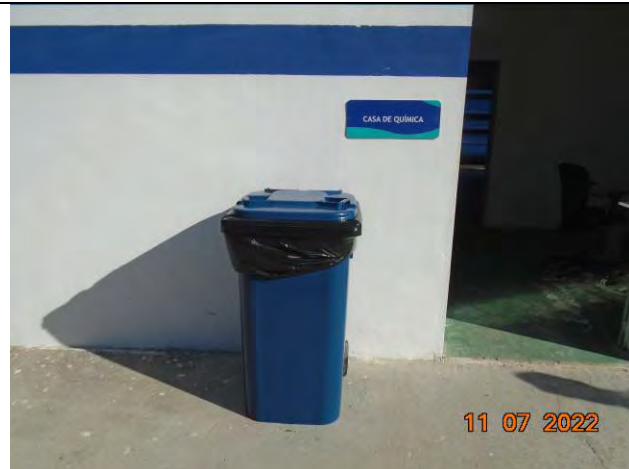
Foto 37: Dispositivo comum de resíduos na entrada da casa de química.

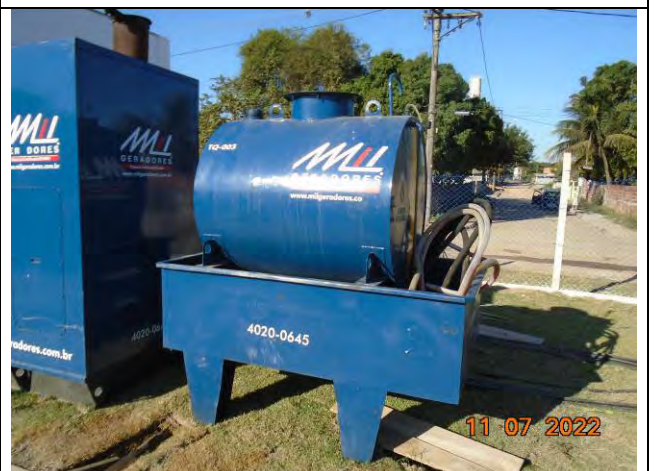
Foto 36: Tanque de combustível com óleo diesel que abastece um dos geradores.

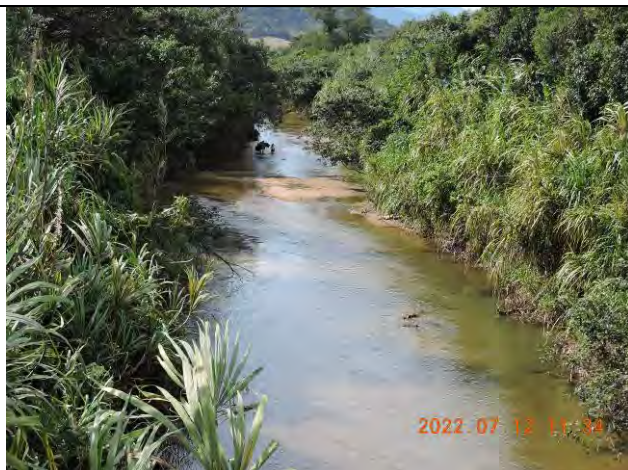
Foto 24: Detalhe para extração de areia do leito.

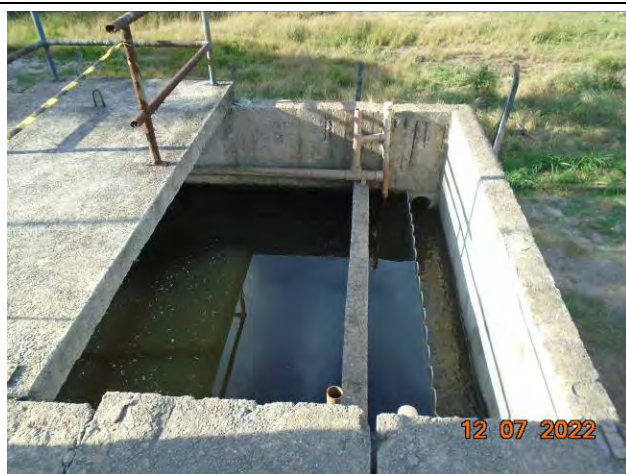
Foto 05: Vista geral do tanque de aerção sem cobertura e da ausência de guarda-corpo no entorno do local.

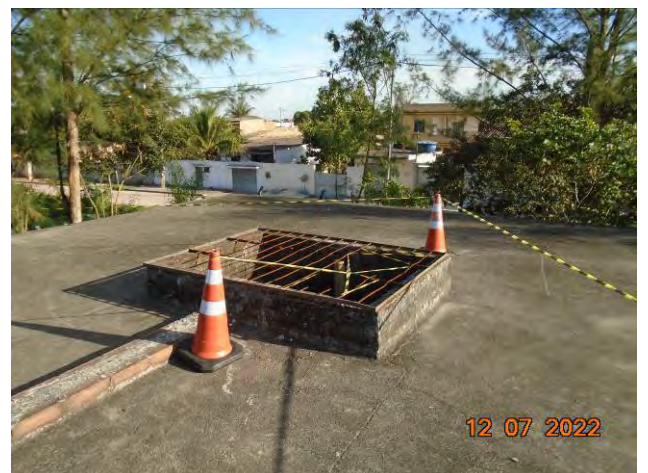
Foto 12: Detalhe da ausência de guarda-corpo e da grade de proteção danificada na parte superior do sistema de tratamento por batelada.

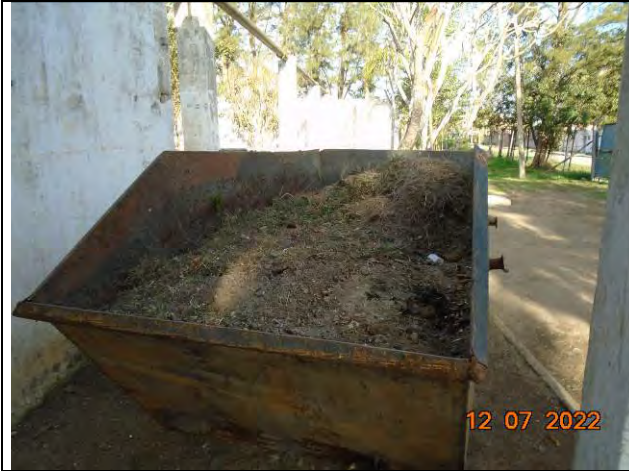
Foto 19: Caçamba com os resíduos do tratamento provenientes da ETE. O local não está sinalizado e identificado.

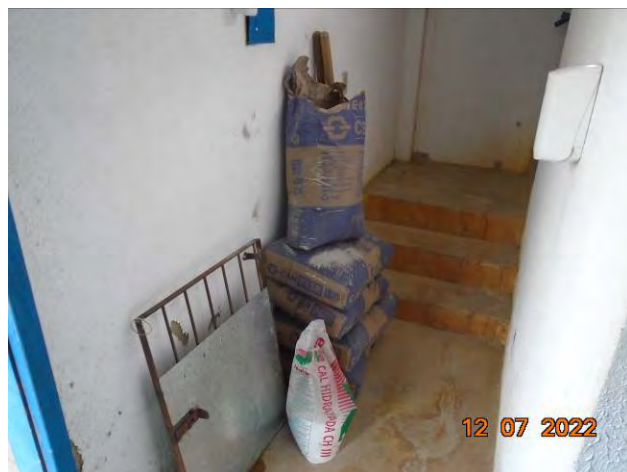
Foto 09: Detalhe de materiais de construção civil (sacos de cimento e cal) próximo a escada que leva ao laboratório.

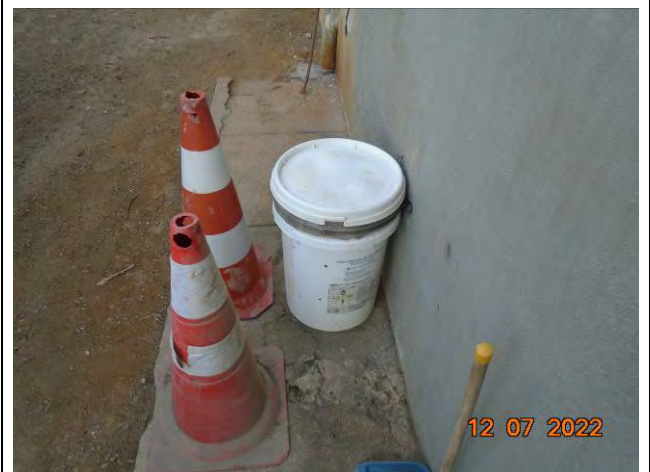
Foto 10: Detalhe da disposição inadequada de resíduos perigosos (hipoclorito de cálcio).

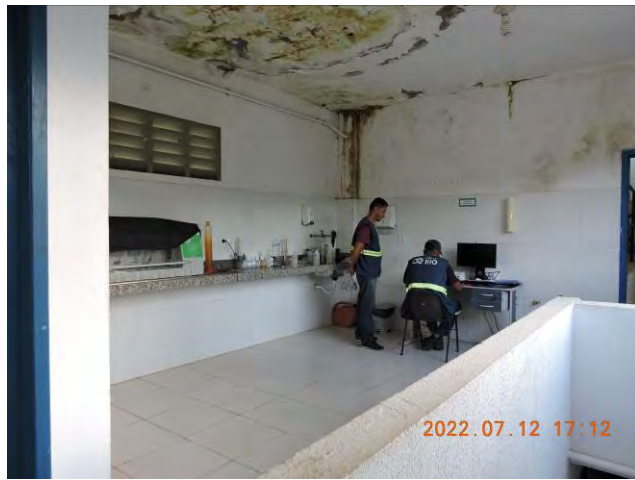
Foto 13: Vista geral do laboratório da ETA Caceribú. Nota-se a presença de mofo na parede superior e laterais do laboratório.

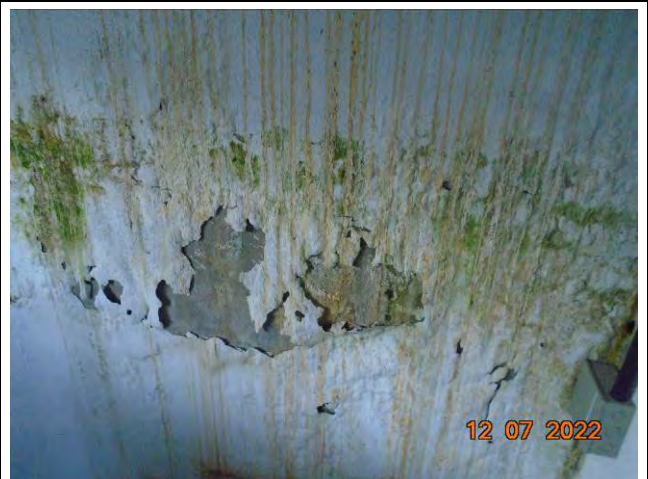
Foto 18: Detalhe de mofo nas paredes do laboratório e sala de fluoração.

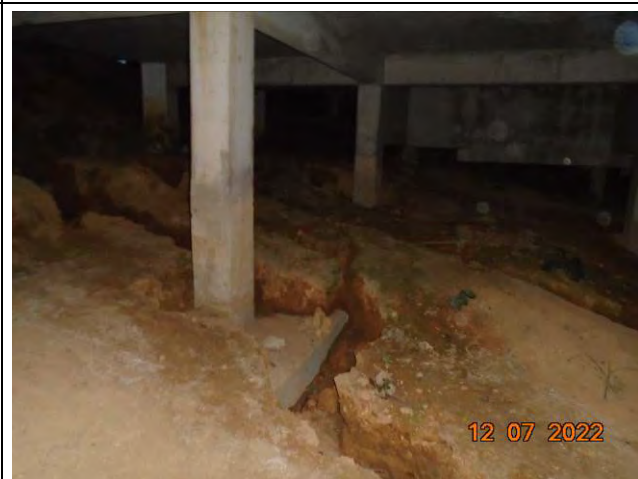
Foto 24: Detalhe de feições erosivas sob o reservatório com capacidade de 1 milhão de litros.

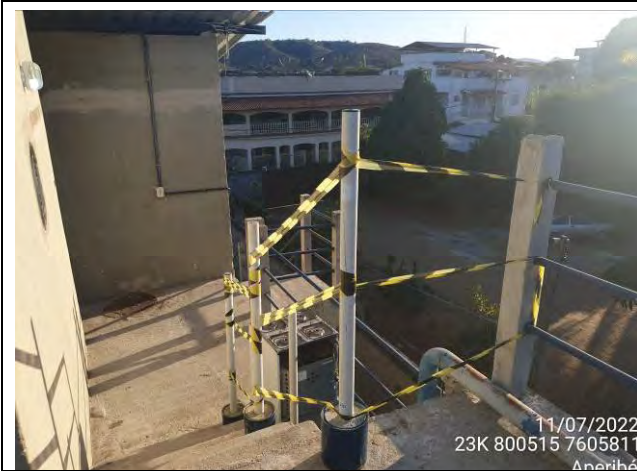
**Foto 07:** Vista da escada sem guarda-corpo.

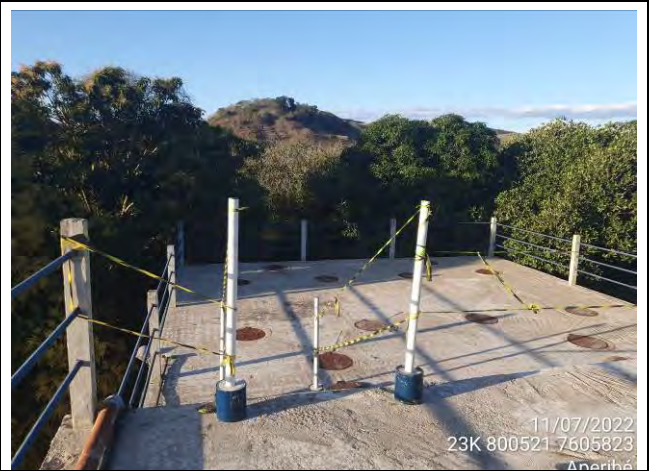
**Foto 08:** Vista do sistema da ETE sem guarda-corpo.

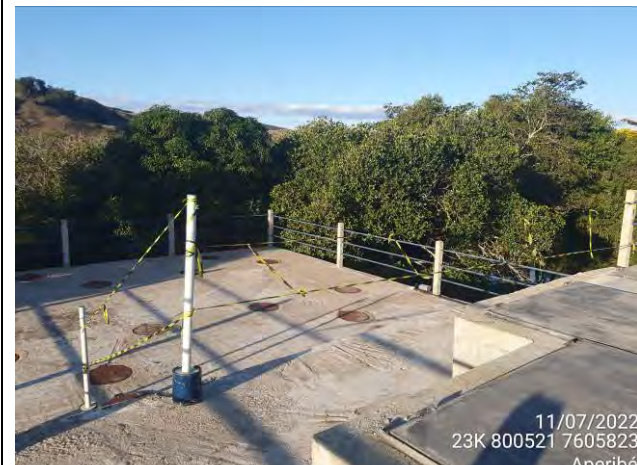
**Foto 09:** Vista do sistema da ETE sem guarda-corpo.

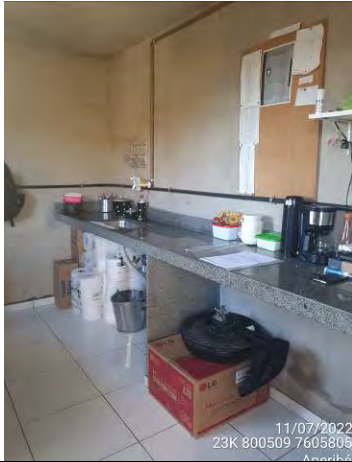
Foto 13: Vista geral da cozinha. Nota-se a falta de filtro de água para os operadores.

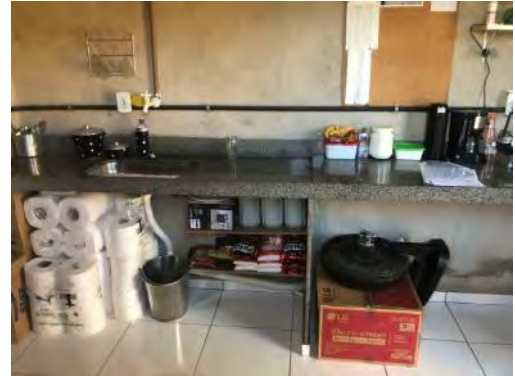
Foto 02: Copa para uso dos funcionários com quadro de aviso com informações defasadas.

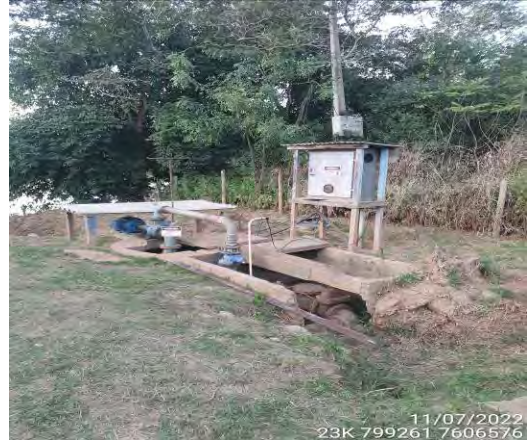
Foto 08: Vista das bombas da EEAB. Nota-se o desnível do terreno e estruturas obsoletas.

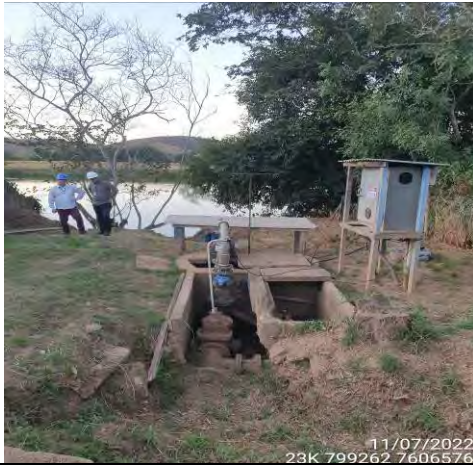
Foto 09: Vista das bombas da EEAB. Nota-se o desnível do terreno e estruturas obsoletas.

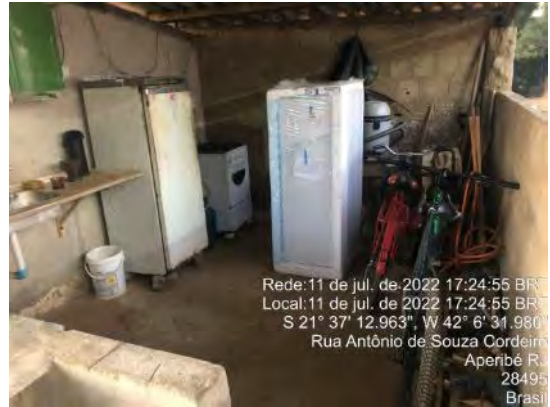
Foto 08: Área da copa/cozinha utilizada pelos trabalhadores da ETA Rio Pomba, com material inadequado e armazenamento de bicicletas.

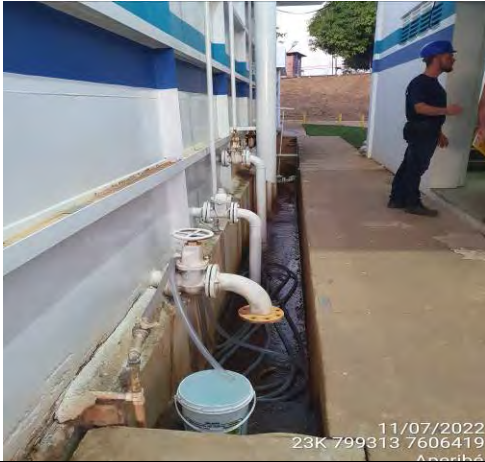
**Foto 07:** Vista da área sem guarda-corpo ou sinalização.

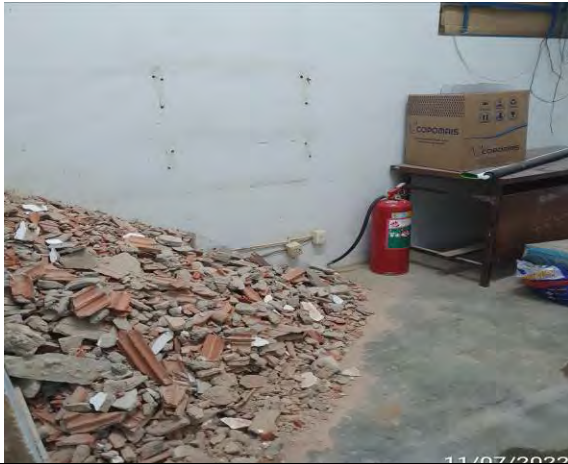
**Foto 09:** Vista de resíduos de construção dispostos de forma irregular.

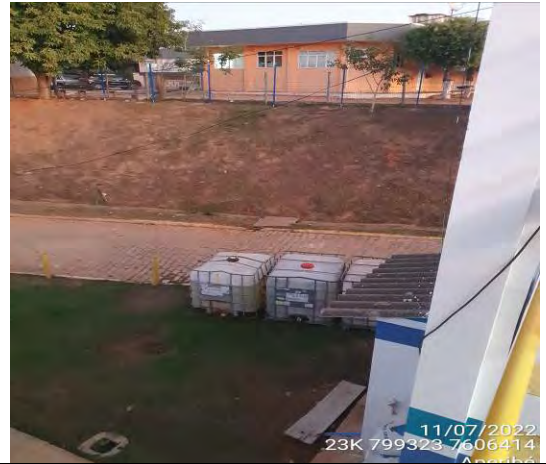
**Foto 10:** Vista dos produtos químicos dispostos de forma irregular, sem contenção ou extintor na área.

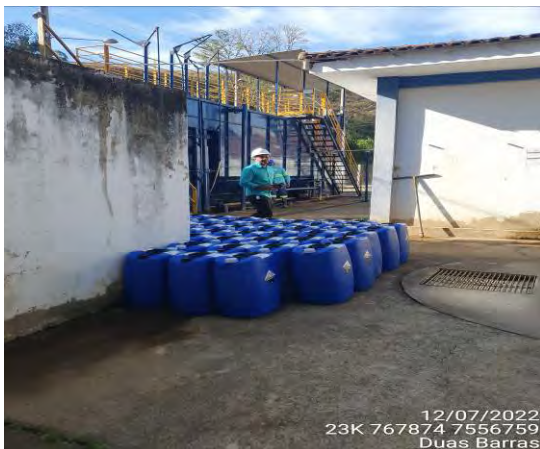
Foto 13: Vista dos produtos químicos dispostos de forma irregular, sem bacia de contenção, sem sinalização e sem extintor na área.

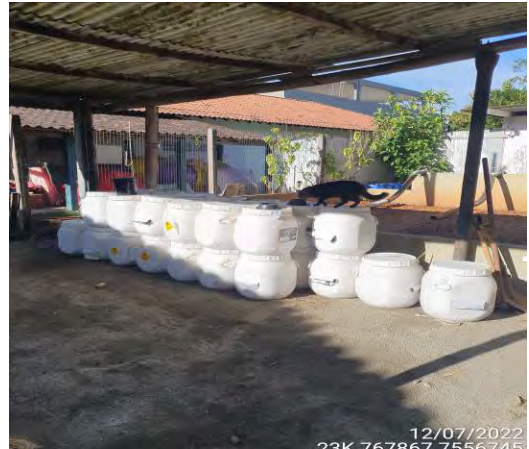
Foto 14: Vista dos produtos químicos dispostos de forma irregular, sem bacia de contenção, sem sinalização e sem extintor na área. Nota-se a presença de uma escola do lado esquerdo.

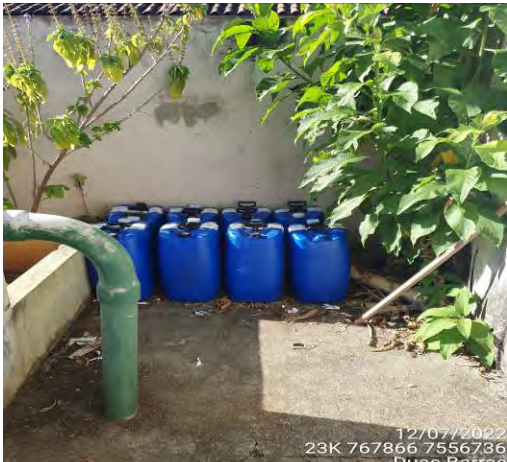
Foto 15: Vista dos produtos químicos dispostos de forma irregular, sem bacia de contenção, sem sinalização e sem extintor na área.

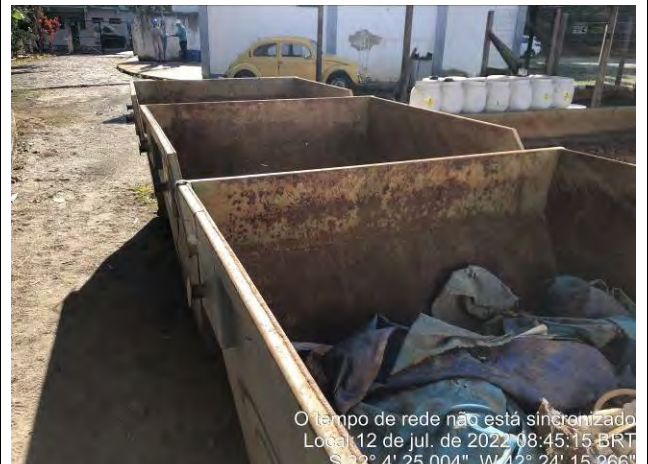
Foto 02: Vista geral dos resíduos dispostos em caçamba, sem sinalização e misturados.

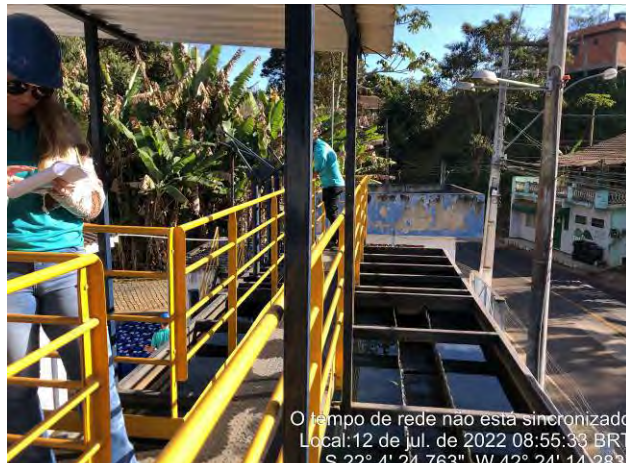
Foto 03: Vista geral da Estação de Tratamento Água Rio Macuco. Nota-se a falta de sinalização.

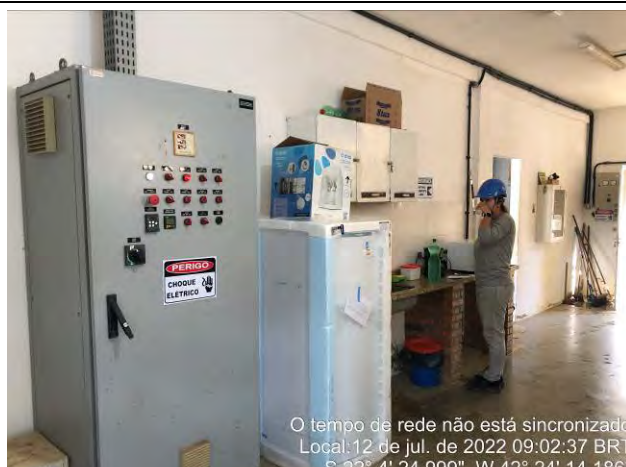
Foto 05: Vista da área de secagem do lodo. Nota-se a presença de materiais químicos espalhados.

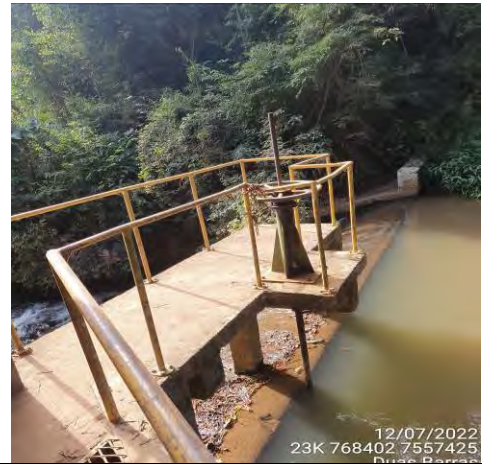
Foto 02: Vista do guarda-corpo, necessitando de reparos.

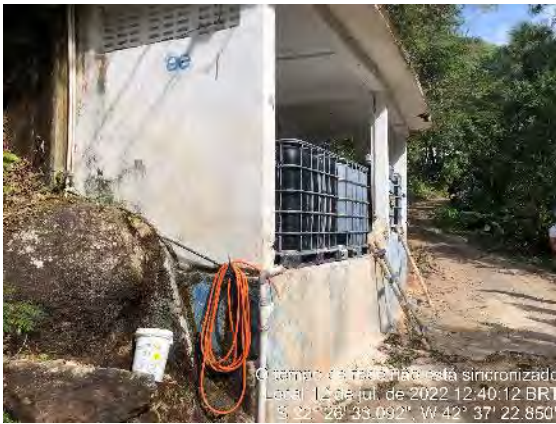
Foto 031: Casa de armazenamento de cloro na estrada de acesso, sem portaria, a estação de tratamento.

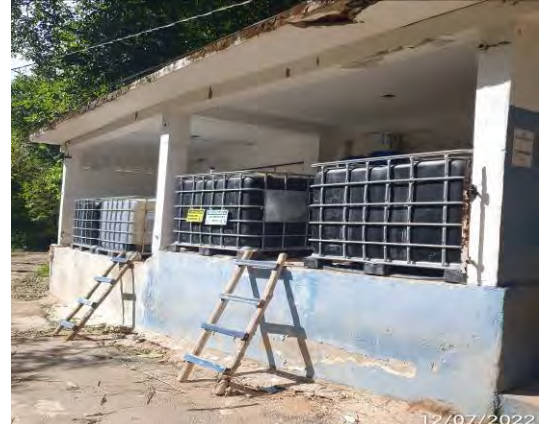
Foto 032: Casa de armazenamento de cloro na estrada de acesso, sem portaria, a estação de tratamento.

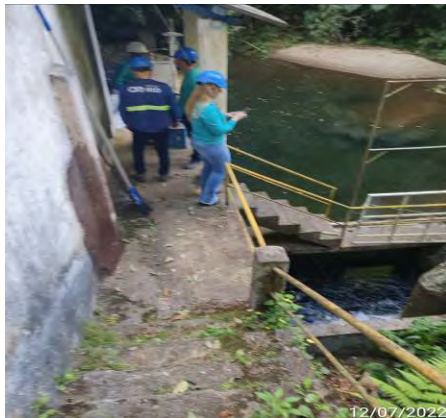
Foto 11: Vista da escada para acesso a EEAT, necessitando de manutenção.

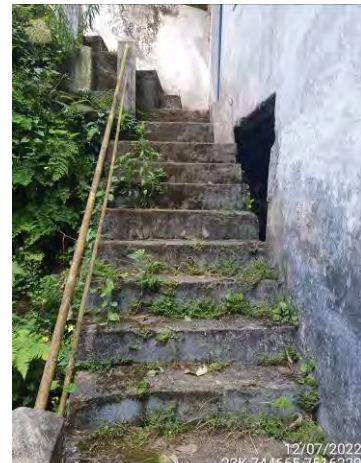
Foto 12: Vista da escada para acesso a EEAT, necessitando de manutenção.

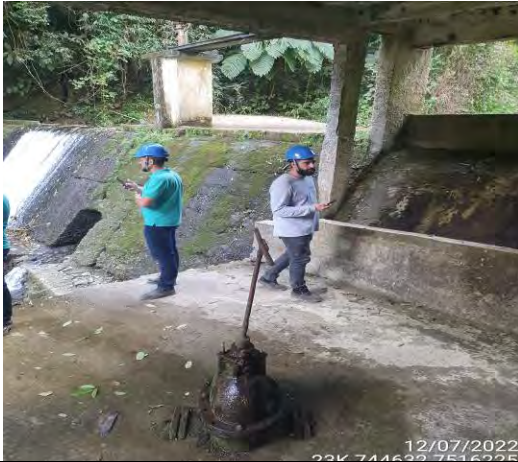
**Foto 01:** Registro da barragem. Nota-se equipamentos obsoletos.

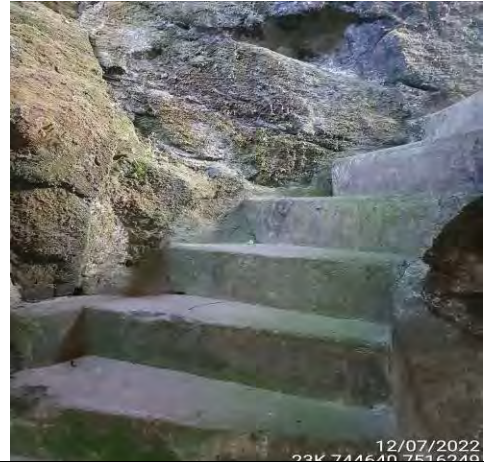
**Foto 02:** Vista da escada para acesso a coleta. Nota-se que a escada não possui guarda-corpo e sinalização.

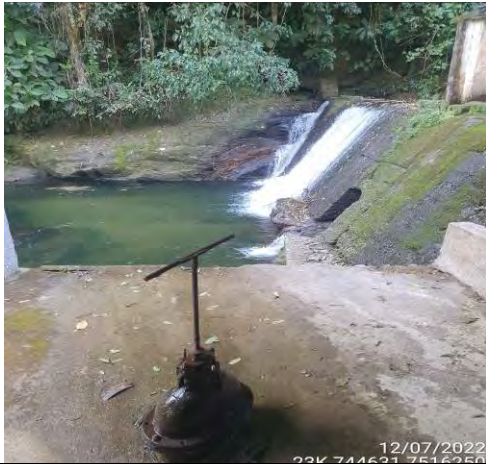
**Foto 03:** Vista da barragem. Nota-se equipamento obsoleto.

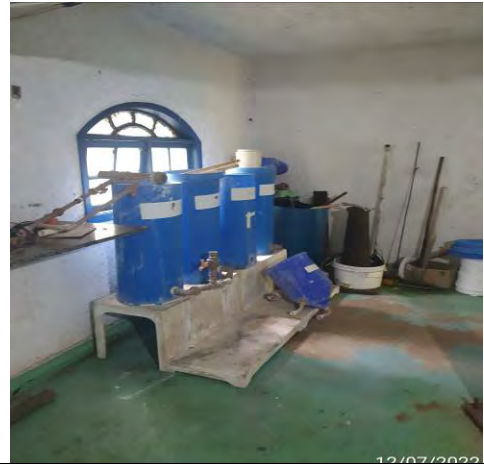
**Foto 04:** Vista da área de cloração. Nota-se que os materiais estão desorganizados e obsoletos.

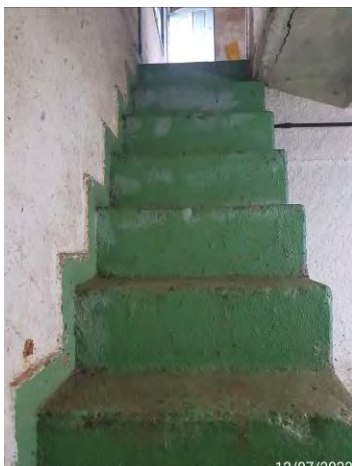
**Foto 05:** Registro da escada para a casa de cloração, sem guarda-corpo, sinalização e precisando de manutenção.

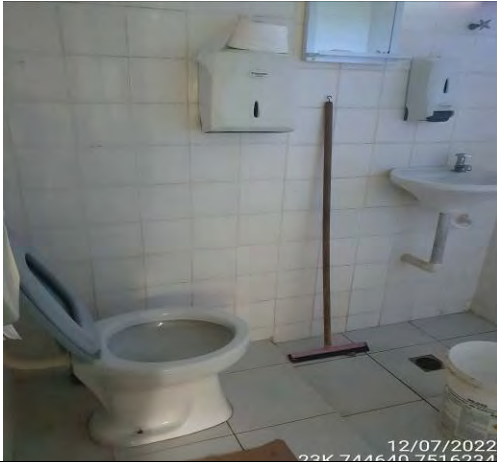
Foto 13: Vista do banheiro do operador. Nota-se a falta de lixo.

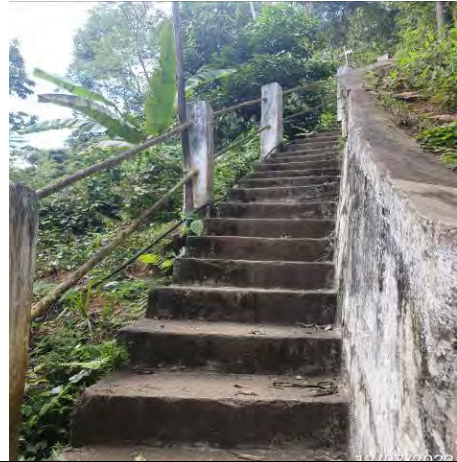
Foto 14: Registro da escada que operador utiliza para sair da EEAT. Nota-se a falta de sinalização e precisando de manutenção.

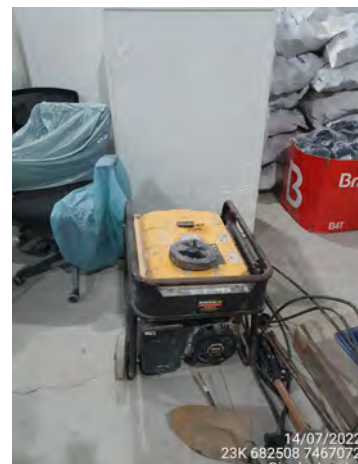
Foto 06: Detalhe do gerador sem a presença da bacia de contenção dentro do galpão do programa Vem Com a Gente..

No momento da vistoria foi verificada a utilização de geradores auxiliares nas obras do Projeto Vem Com a Gente e nenhum desses equipamentos possuía bandeja de contenção. Com isso, recomenda-se a instalação de dispositivos de contenção visando a evitar a alteração da qualidade do solo e das águas por possíveis vazamentos e a necessidade de manutenção de um kit ambiental em todas as frentes de obras, para o caso de eventual vazamento.

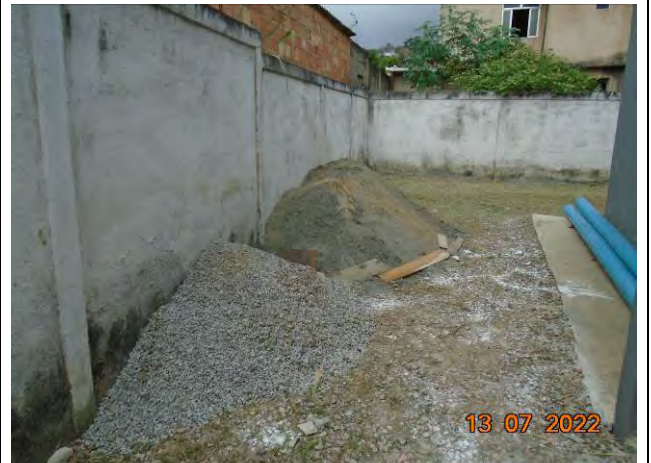
Foto 04: Resíduos de construção civil no terreno da ETE.

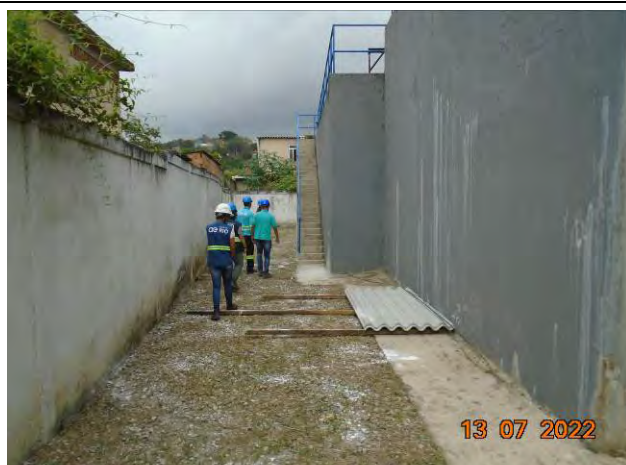
Foto 05: Resíduos de construção civil no terreno da ETE – vista lateral da unidade.

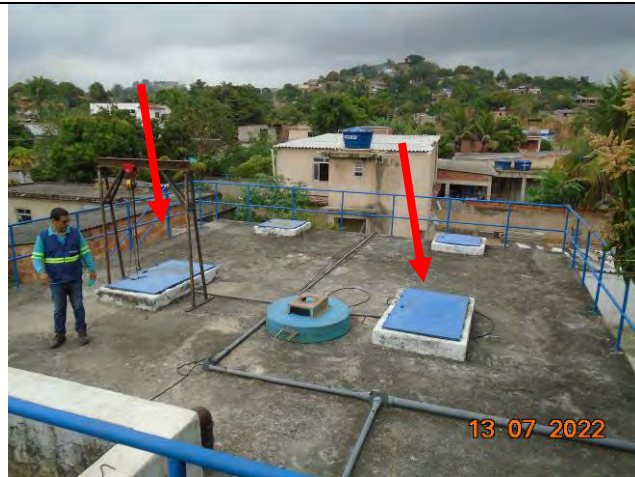
Foto 09: Caixas do sistema de batelada – apenas uma em funcionamento.

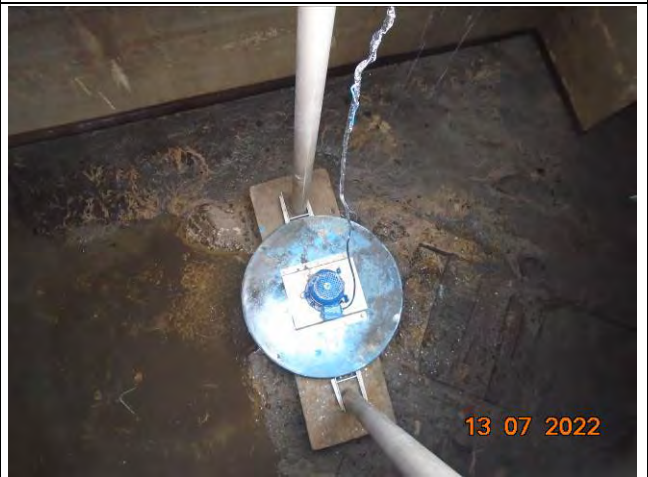
Foto 10: Bomba desativada de uma das caixas.

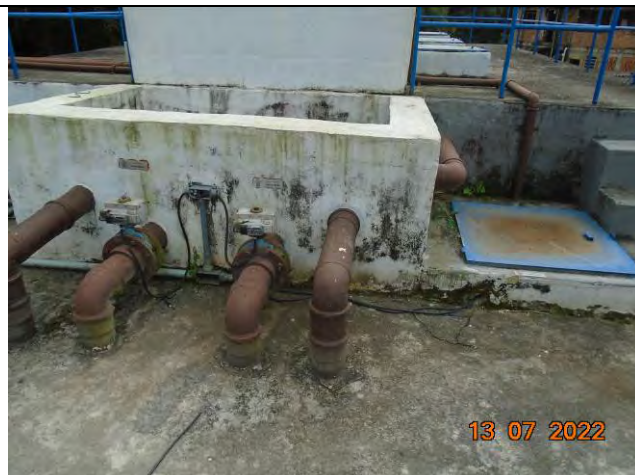
Foto 11: Fiação exposta e má conservação das estruturas.

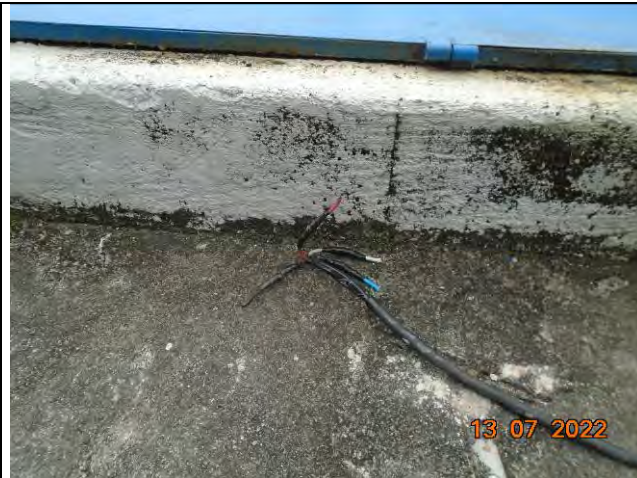
Foto 13: Detalhe de fiação exposta.

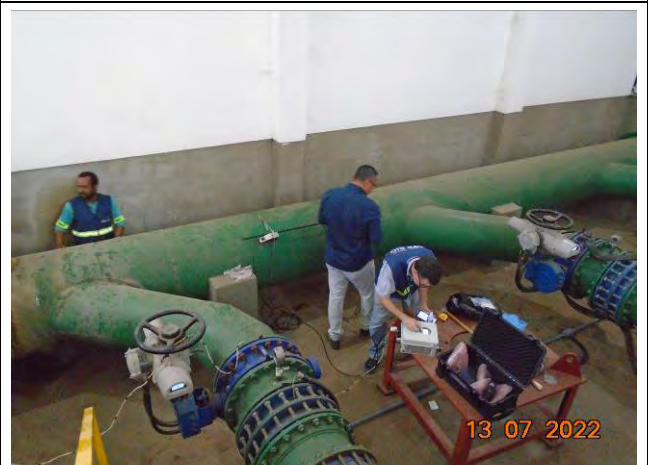
**Foto 06:** Equipe de manutenção eletromecânica – sem uso de EPI, no início da visita.

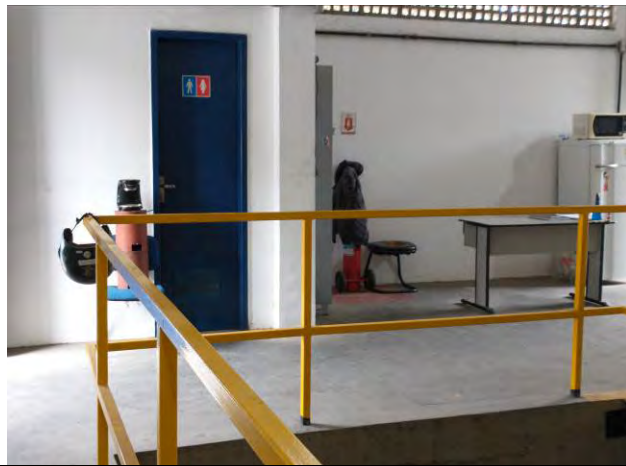
Foto 07: Área de alimentação do vigia, no interior da sala de bombas. Ao lado da entrada do banheiro a cafeteira e ao lado direito a mesa, geladeira e o micro-ondas.

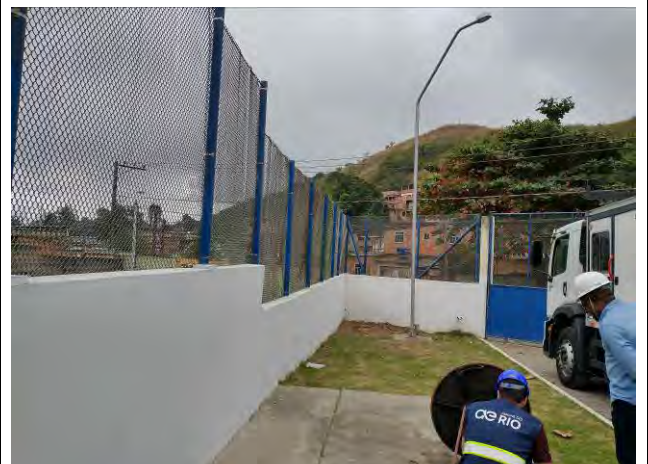
Foto 12: Área externa em atividade de manutenção.

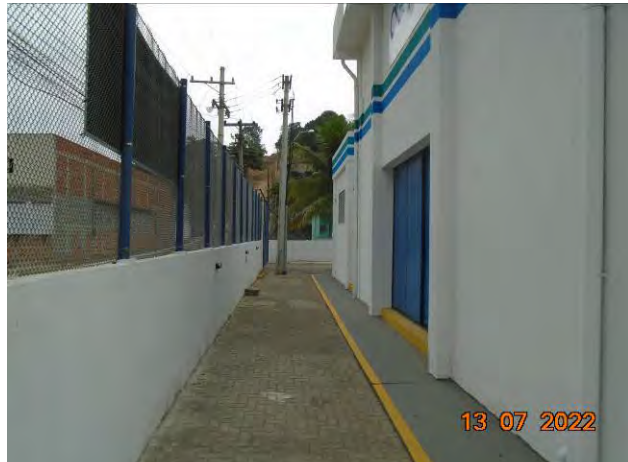
Foto 13: Área externa lateral indicando bom estado de conservação da unidade.

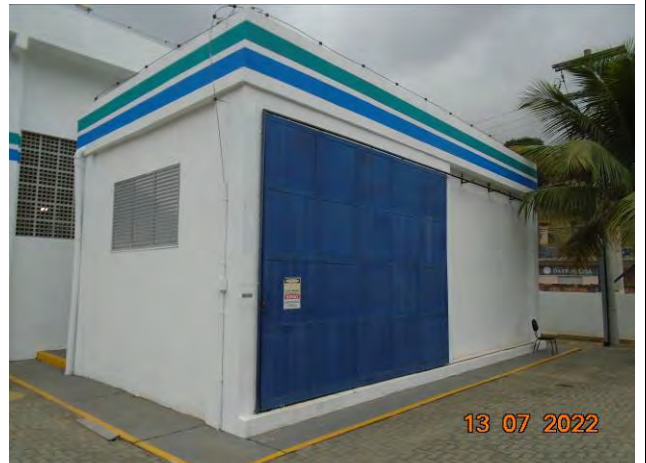
Foto 16: Sala de força devidamente fechada com cadeado para controle de acesso.

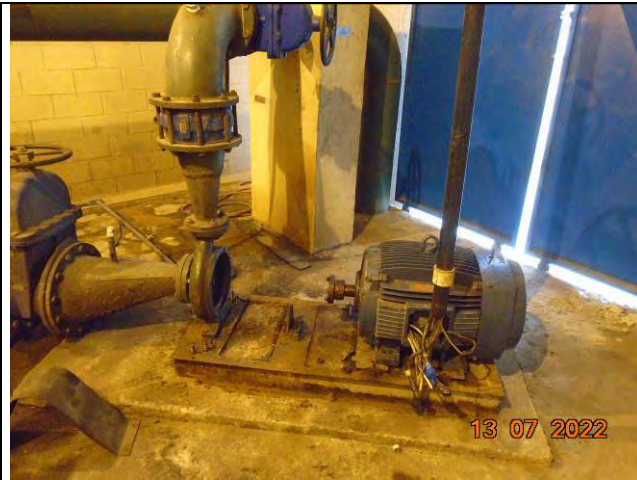
**Foto 13:** Estado de conservação de equipamentos.

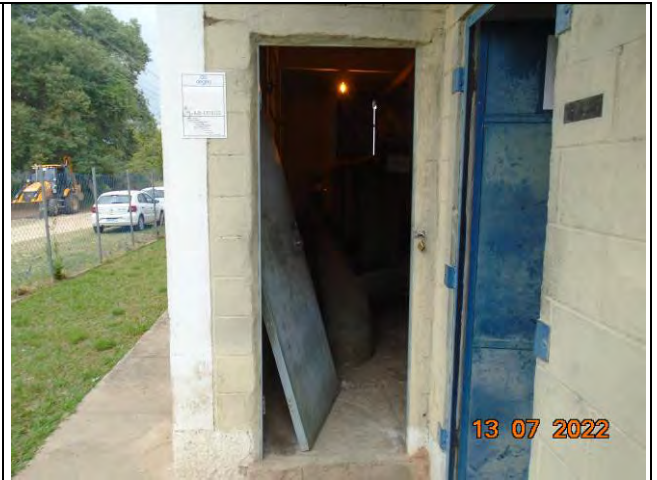
**Foto 14:** Porta de acesso à casa de bombas. A porta foi recolocada após visitaçao.

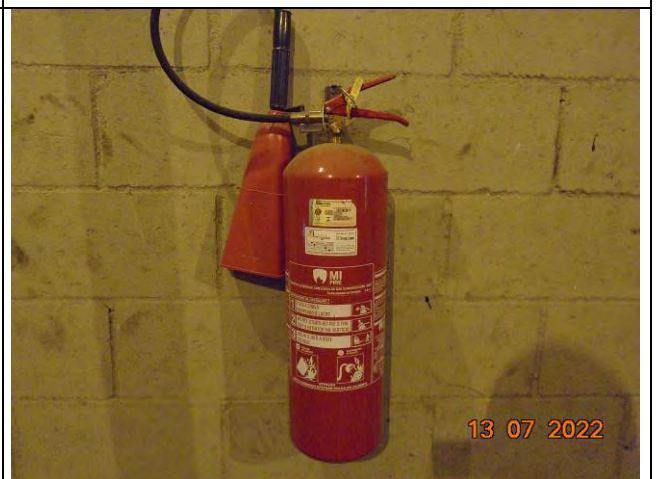
**Foto 18:** Extintor localizado dentro da sala de bombas.

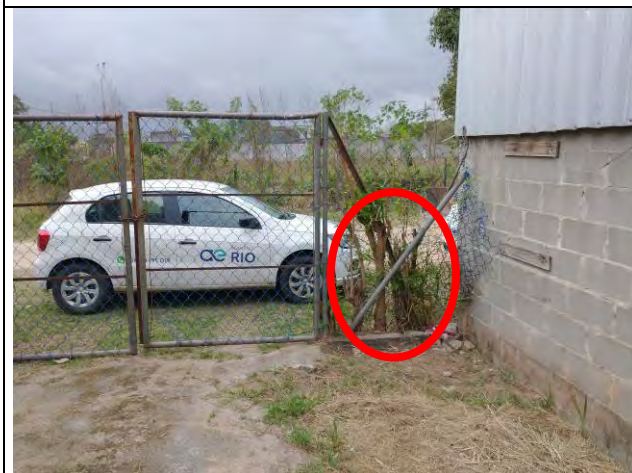
**Foto 21:** Área externa com cercamento danificado.

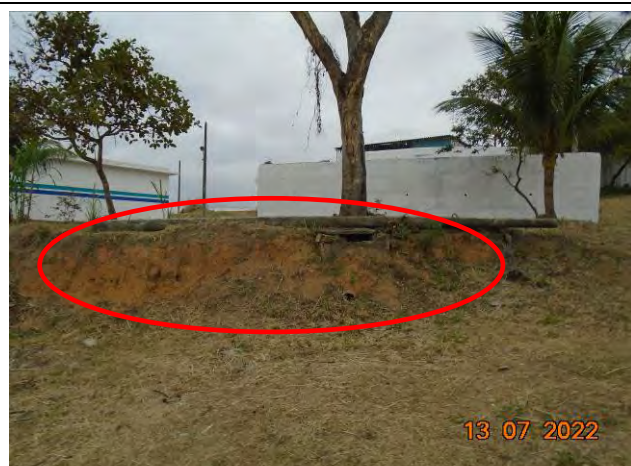
Foto 04: Área externa do prédio administrativo (área com barranco exposto).

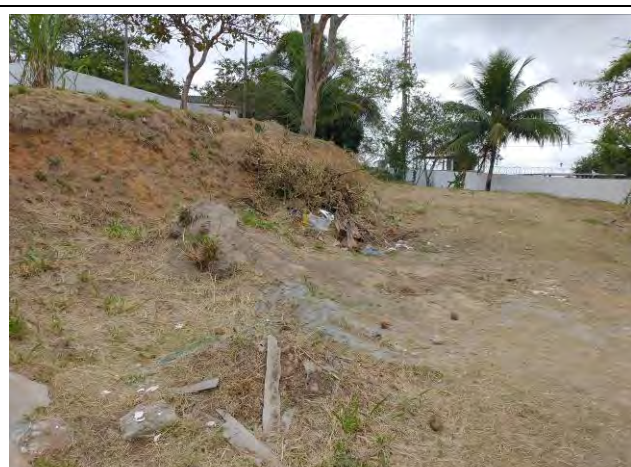
Foto 06: Área externa do prédio administrativo (área com barranco exposto – outro ângulo).

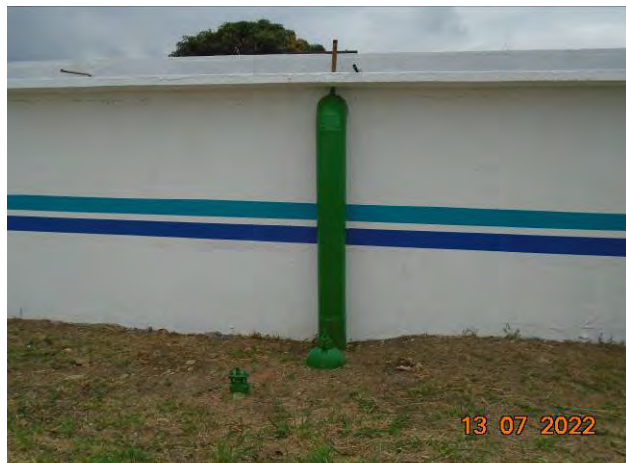
**Foto 09:** Reservatório de água.

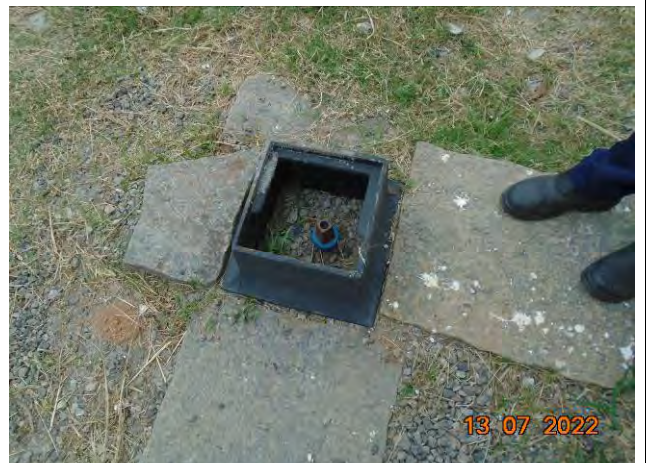
**Foto 10:** Detalhe do local da chave para realização de manobras.

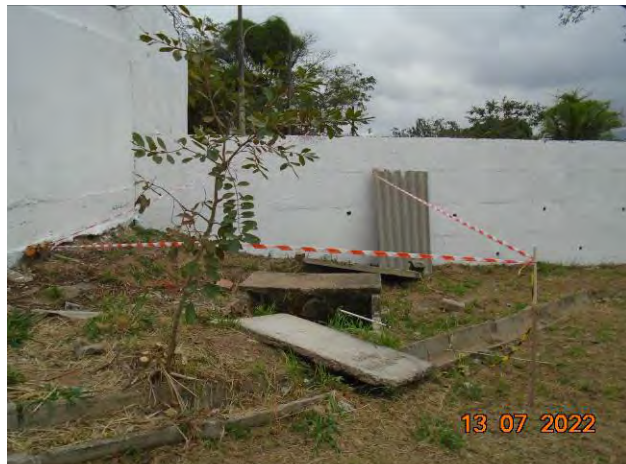
Foto 13: Área externa do prédio administrativo (resíduo de construção civil e sinalização de área de risco de queda).

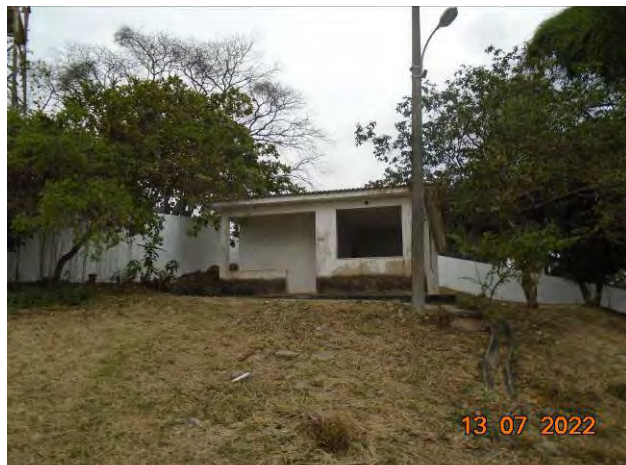
Foto 15: Casa abandonada utilizada na época da CEDAE.

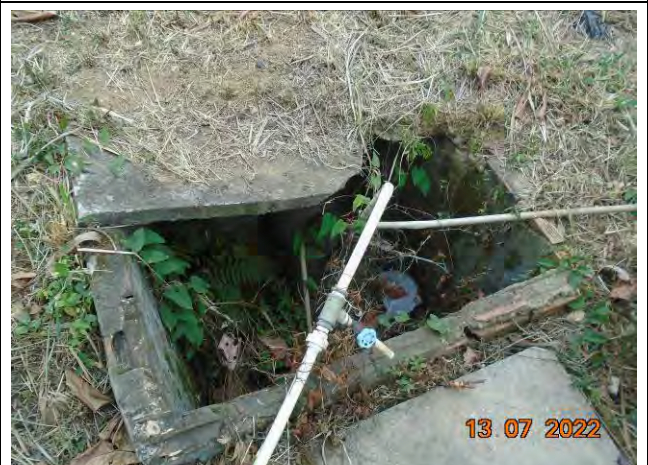
Foto 18: Caixa de registros danificada e sem sinalização adequada alertando para risco de quedas

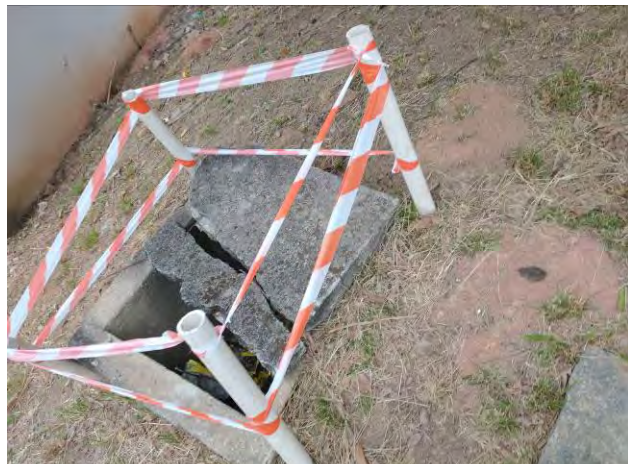
**Foto 19:** Área com risco de queda.

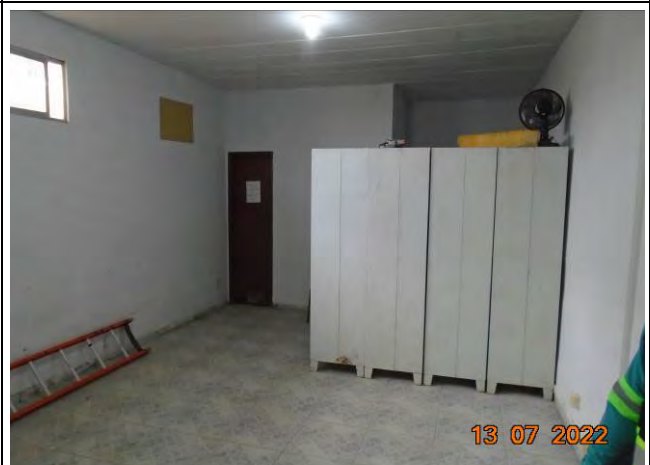
**Foto 24:** Vestiário, anexo à sala administrativa, em desuso.

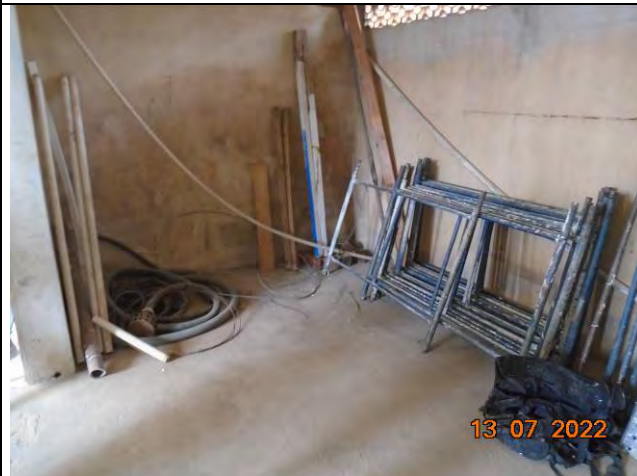
Foto 39: Uma das salas da área administrativa que está em desuso. Nota-se a presença de resíduos de construção civil (andaimes, ripas de madeira e mangueiras)

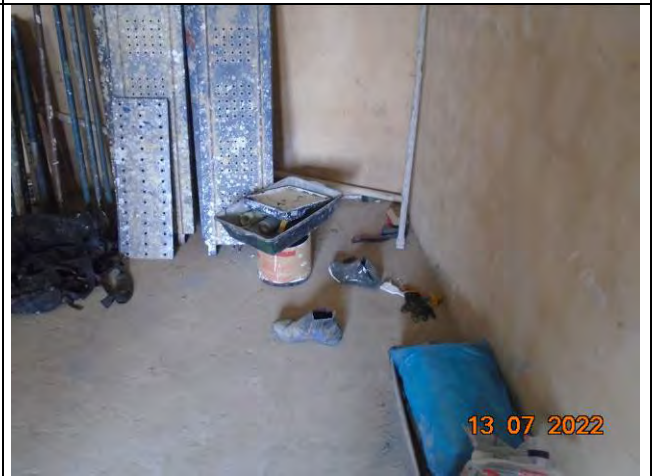
Foto 40: Uma das salas da área administrativa que está em desuso. Nota-se a presença de resíduos de construção civil (andaimes, ripas de madeira e mangueiras) e EPIs.

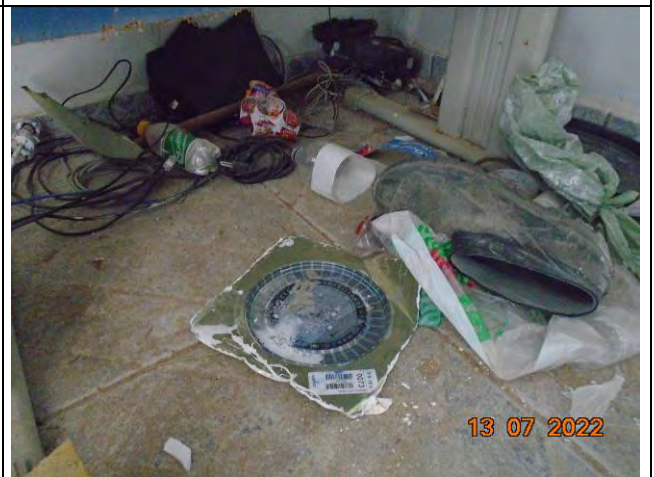
Foto 42: Resíduos de manutenção e pintura dispostos num dos cômodos da área administrativa que está em desuso.

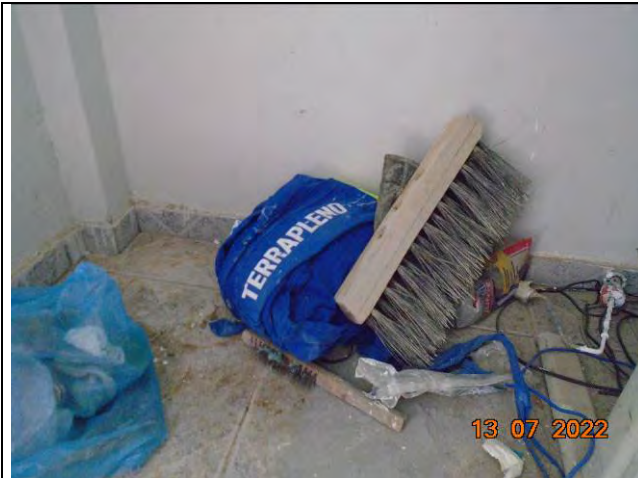
Foto 43: Resíduos de manutenção e pintura dispostos num dos cômodos da área administrativa que está em desuso.

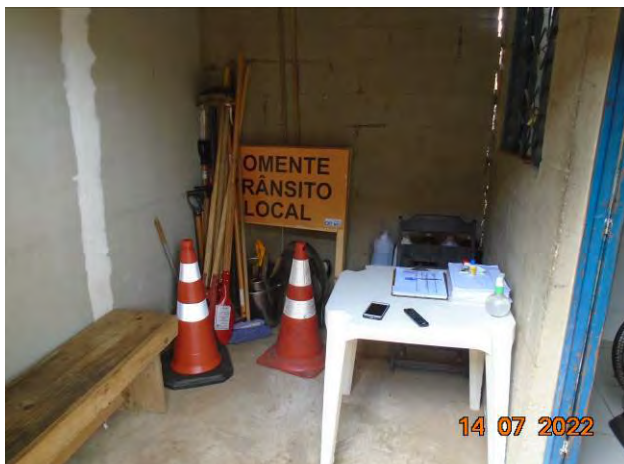
Foto 04: Sala administrativa.
