PROJETO ÁGUAS DO RIO

Relatório de Auditoria Ambiental e de Saúde e Segurança – *EHS Audit*

Avaliação Ambiental e Social de *Due Diligence*

Outubro de 2022

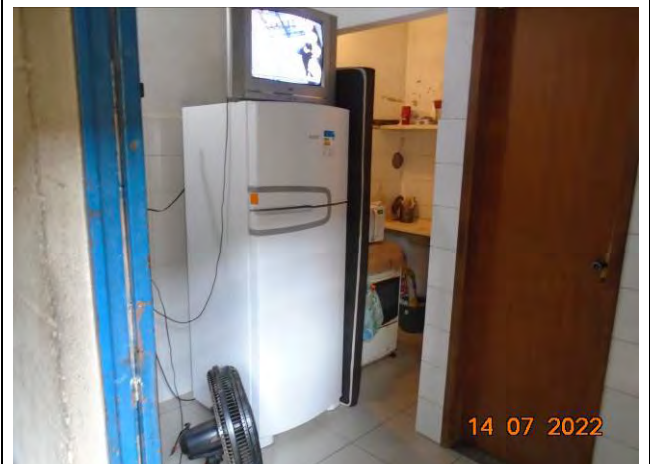
Foto 05: Armazenamento de material na sala administrativa.

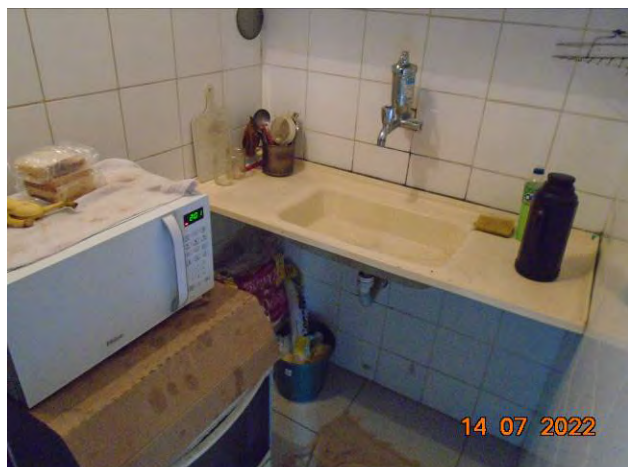
Foto 06: Sala administrativa com geladeira, cozinha e porta de entrada para o banheiro.

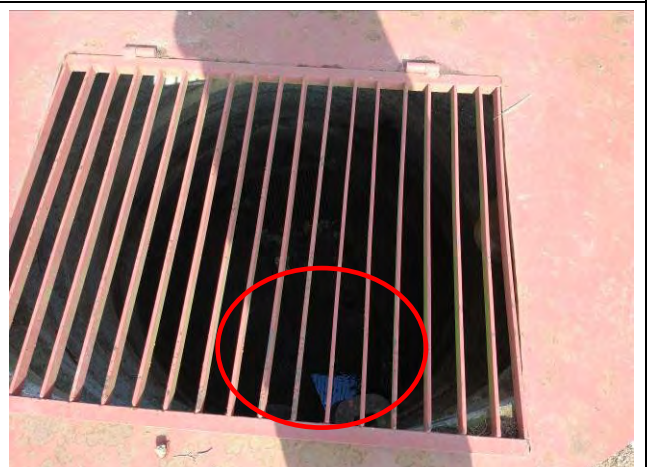
**Foto 11:** Gradeamento de entrada do efluente na unidade.

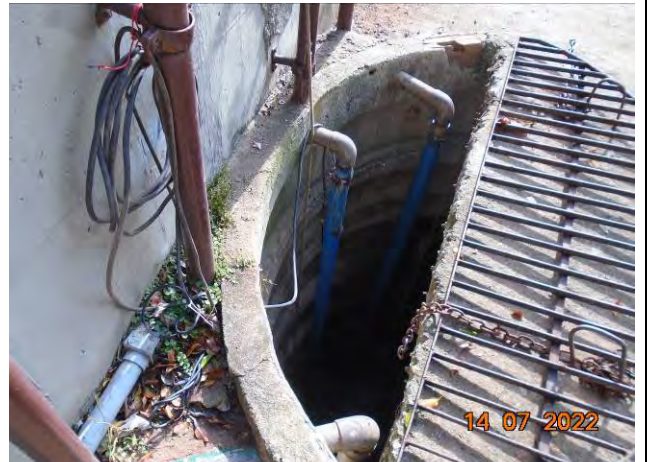
Foto 13: Detalhe da caixa das bombas que eleva o material bruto para a área superior da unidade onde se inicia a aerção.

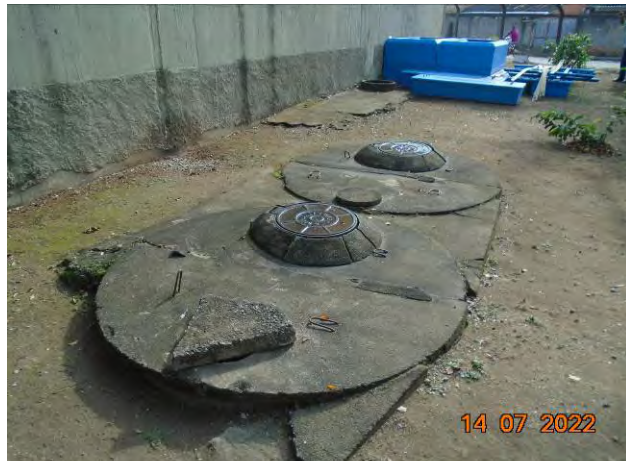
Foto 14: Detalhe da caixa que ficam as bombas que elevam o material bruto para a área superior da unidade.

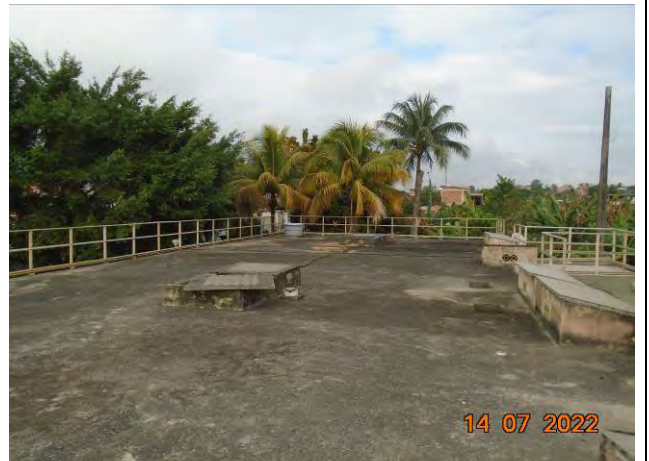
Foto 15: Caixas de areia.

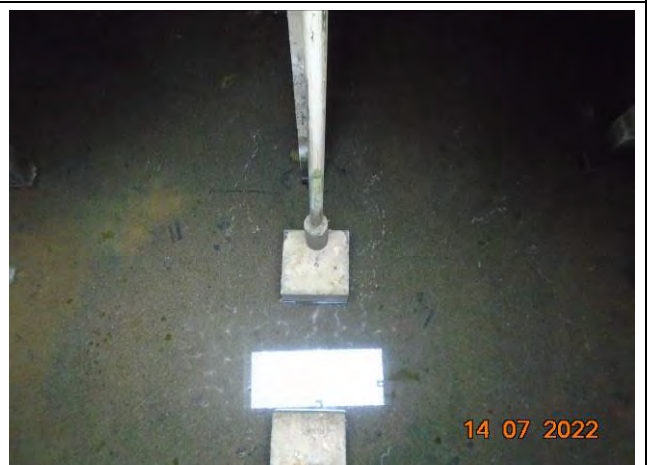
Foto 17: Caixa de aerador.

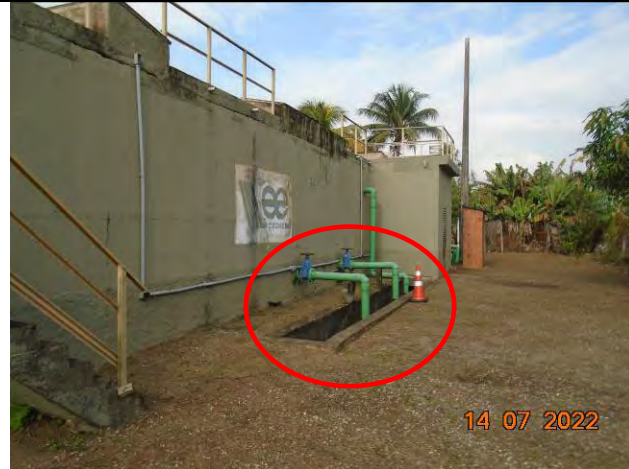
Foto 18: Caixa de aerador (sistema de batelada).

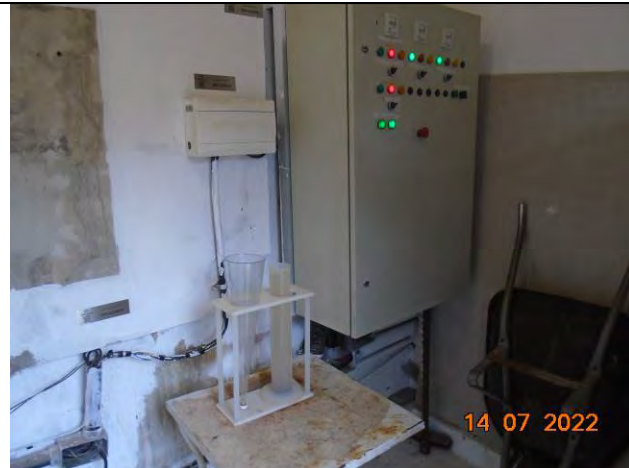
Foto 20: Área destinada às análises de qualidade do efluente.

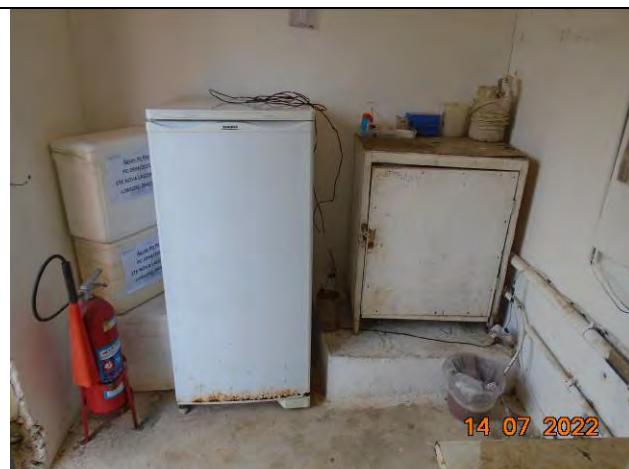
Foto 22: Área destinada às análises de qualidade do efluente.

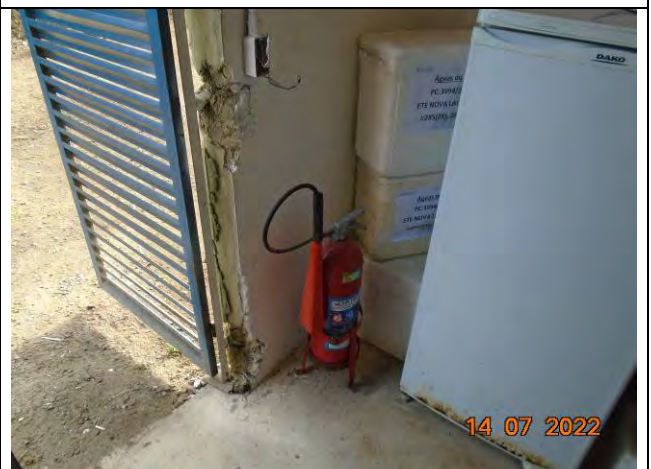
Foto 23: Área destinada às análises de qualidade do efluente – Caixas de isopor com frascaria destinada ao laboratório de análises químicas, responsável pelos laudos mensais da unidade.

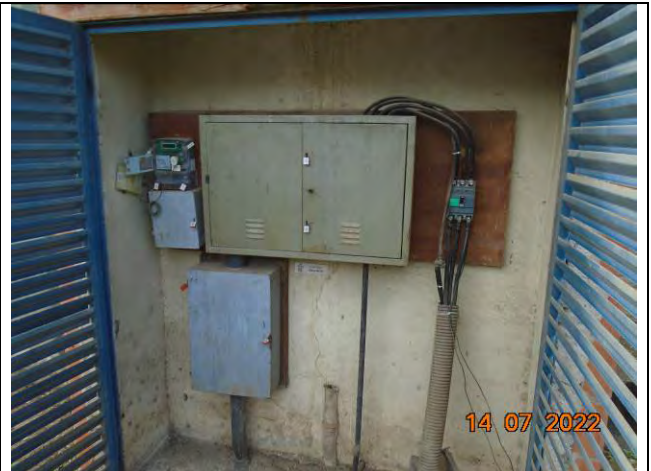
**Foto 25:** Caixa de força da Unidade.

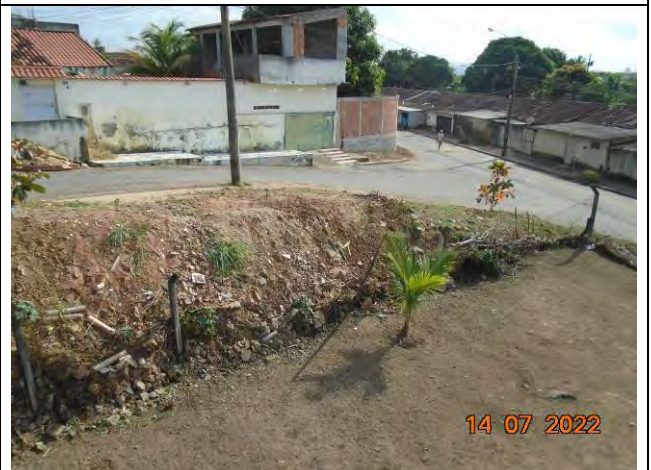
**Foto 27:** Área externa - lateral direita da unidade.

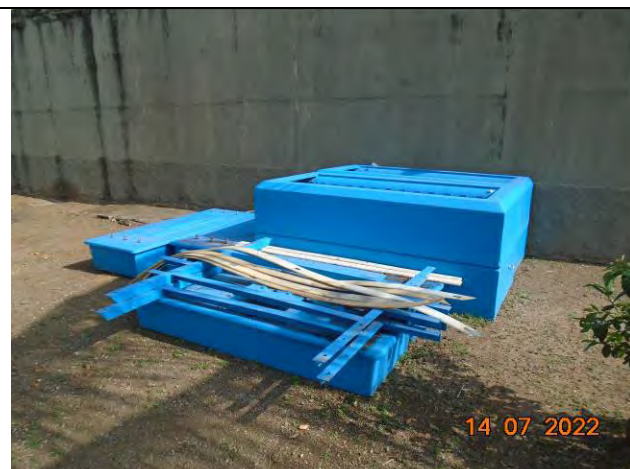
Foto 34: Material do aerador desativado exposto à intempéries.

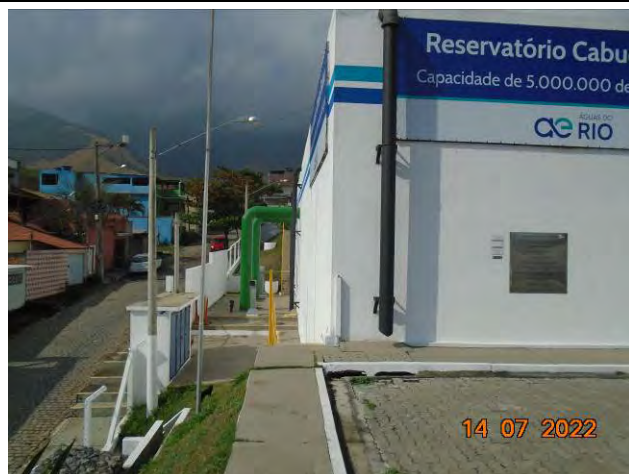
Foto 02: Detalhe da sinalização referente a inauguração do EETA Cabuçu Baixo.

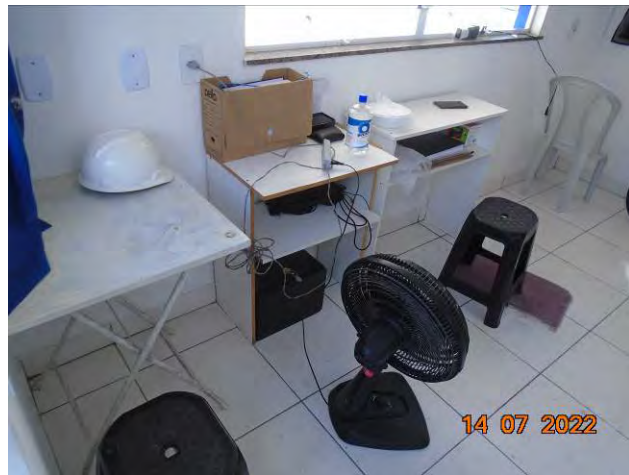
Foto 08: Vista geral do interior da área administrativa.

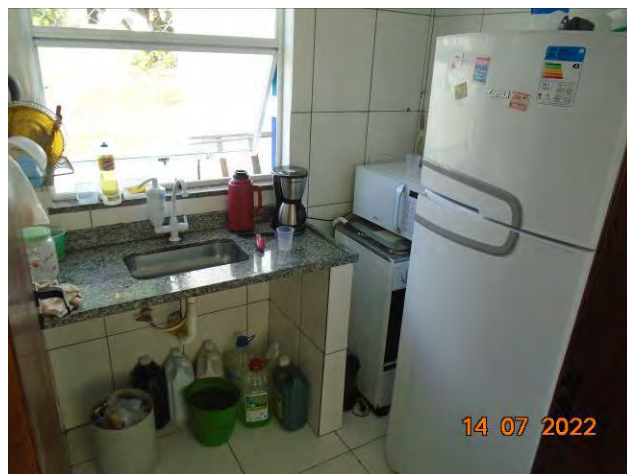
**Foto 13:** Vista geral da copa da EEAT Cabuçu Baixo.

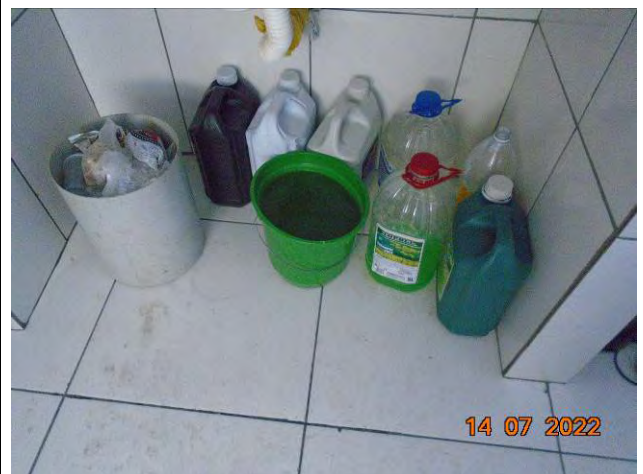
**Foto 14:** Detalhe dos produtos de limpeza dispostos sob a pia da copa.

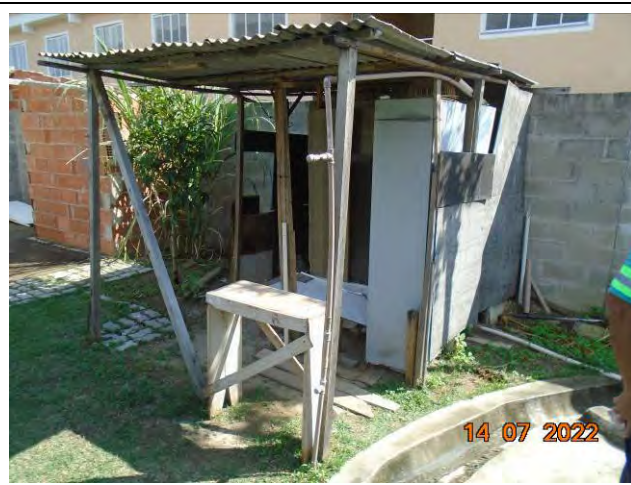
Foto 20: Vista geral do sanitário locado na ERES Taça. Detalhe das paredes de compensado (madeira).

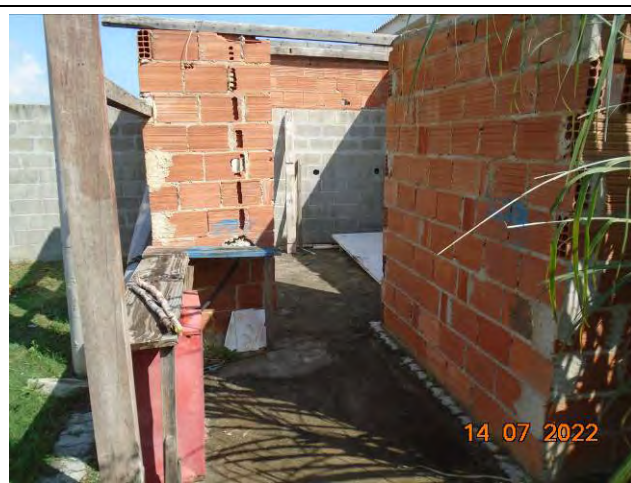
Foto 24: Vista geral de instalação desativada na ERES Taça.

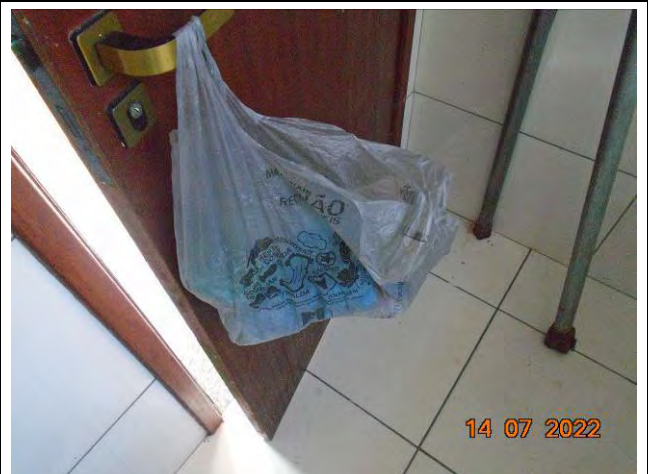
Foto 10: Detalhe da ausência de lixeira para armazenamento temporário de resíduos. Observou-se que os resíduos estavam sendo dispostos em sacolas plásticas.

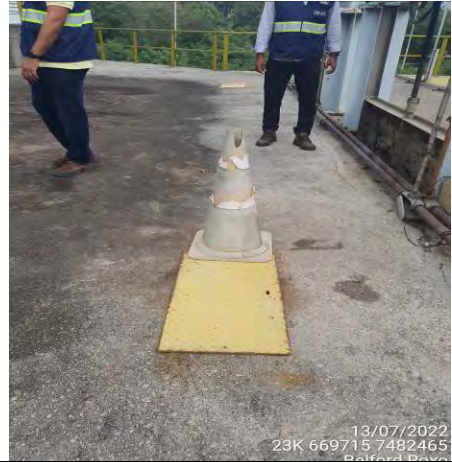
Foto 8: Registro de buraco na ETE e coberta com um cone.

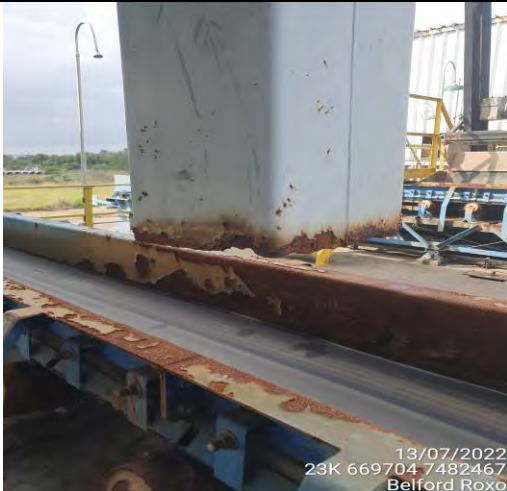
Foto 9: Registro dos equipamentos e da esteira na ETE necessitando de manutenção e obsoletas.

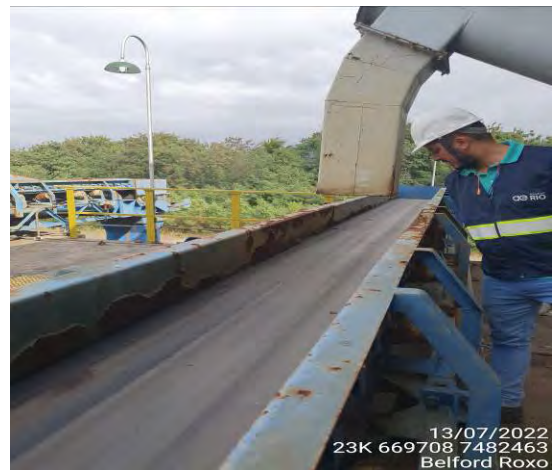
Foto 10: Registro dos equipamentos e da esteira na ETE necessitando de manutenção e obsoletas.

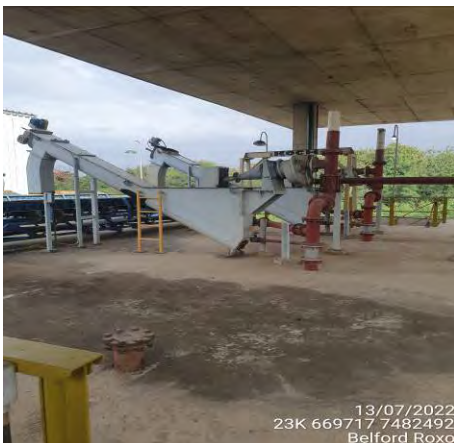
Foto 03: Detalhe do aparelho ciclone na ETE. Um dos aparelhos não podia ser utilizado, pois estava quebrado.

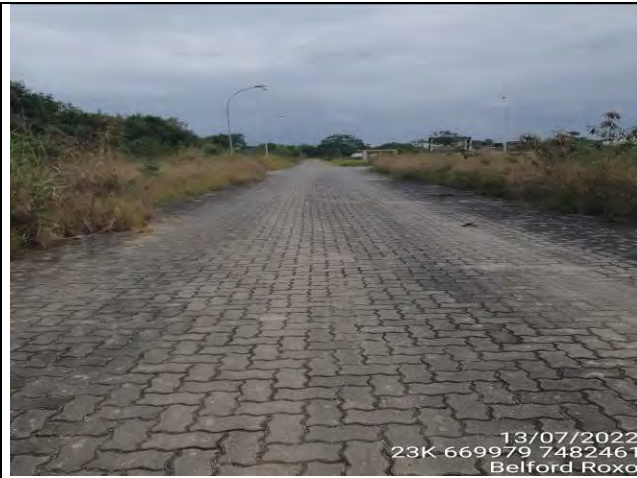
Foto 05: Registro da falta de capina na ETE.

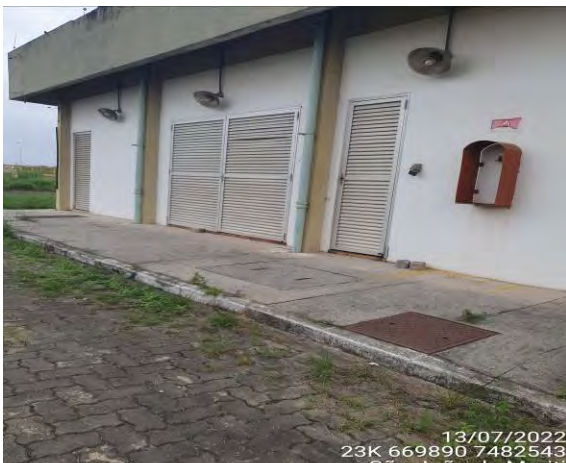
Foto 01: Vista geral da subestação da ETE. Nota-se a falta de sinalização e extintores de incêndio.

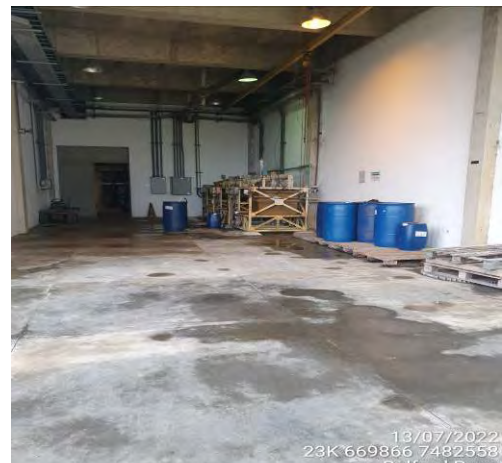
Foto 02: Detalhe da área de armazenamento de produtos químicos de forma irregular.

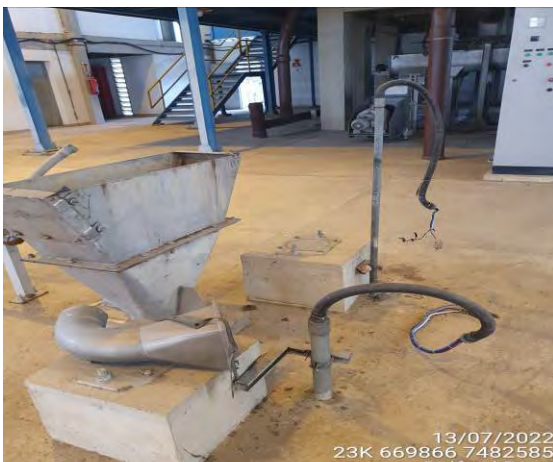
Foto 03: Detalhe de equipamentos obsoletos e com fios desencapados.

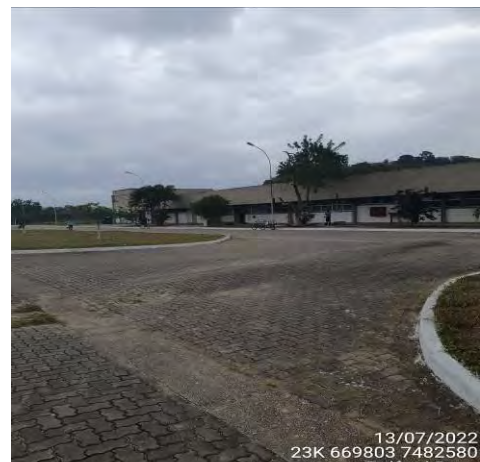
Foto 04: Vista geral do prédio administrativo.

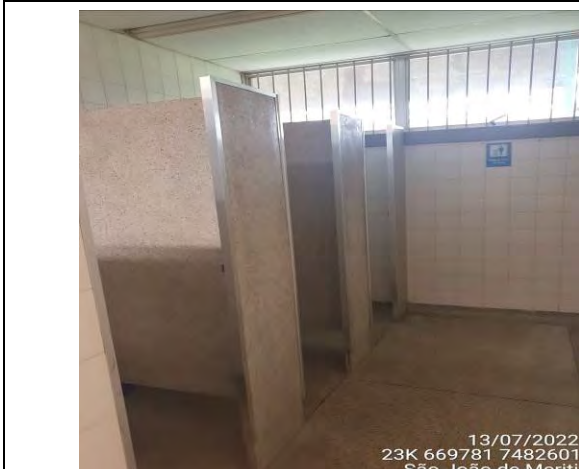
Foto 05: Registro do banheiro.

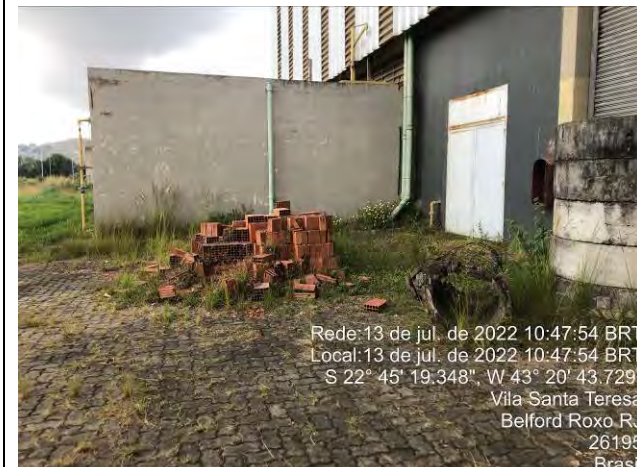
Foto 07: Registro de resíduos dispostos de forma irregular.

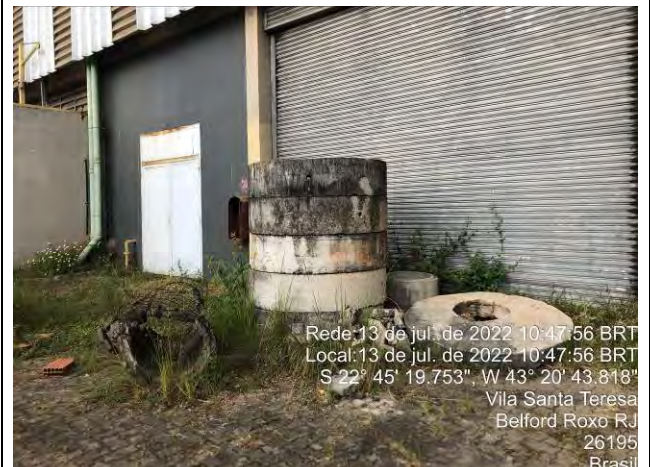
Foto 08: Registro de resíduos dispostos de forma irregular.

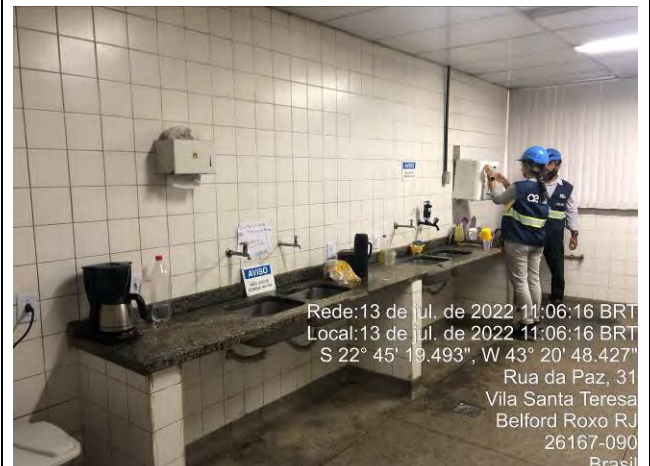
Foto 10: Registro geral da cozinha na ETE.

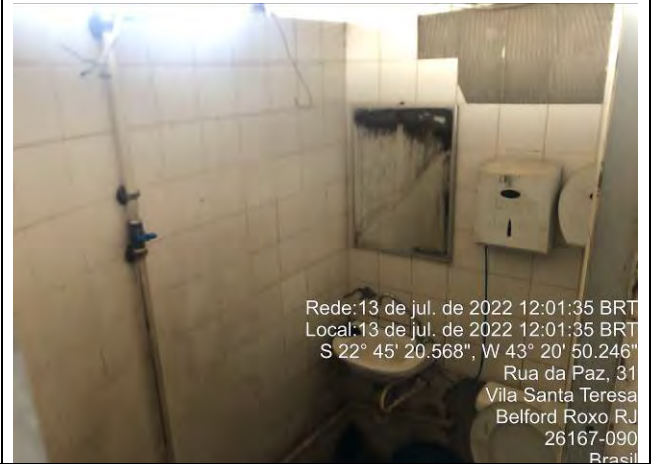
Foto 12: Registro do banheiro do vigilante. Nota-se material com mofo e falta de azulejo.

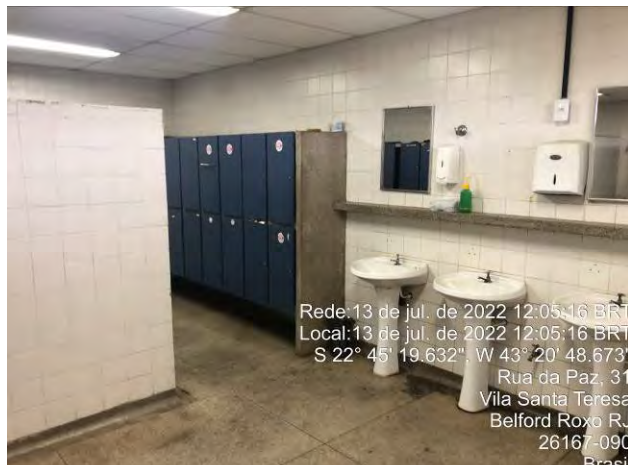
Foto 13: Registro do vestiário dos operadores.

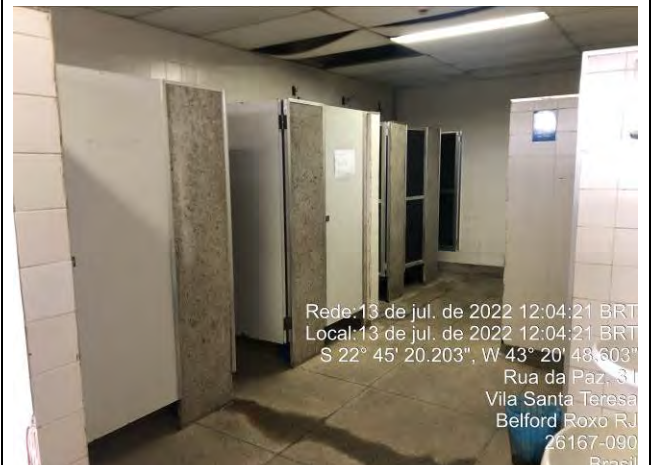
Foto 14: Registro do sanitário dos operadores.

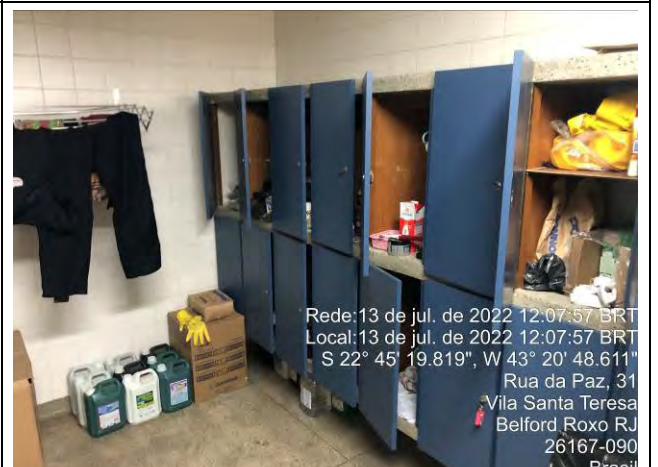
Foto 16: Vista geral do vestiário dos colaboradores. Nota-se a presença de material de limpeza na área.

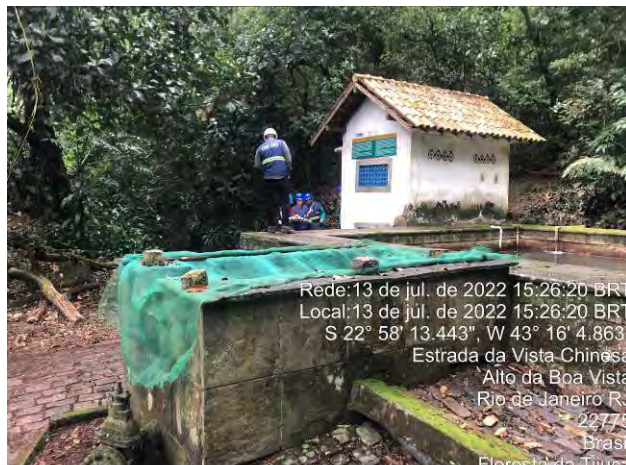
Foto 19: Vista da instalação da UT Gávea. Nota-se que a estrutura necessita de manutenção.

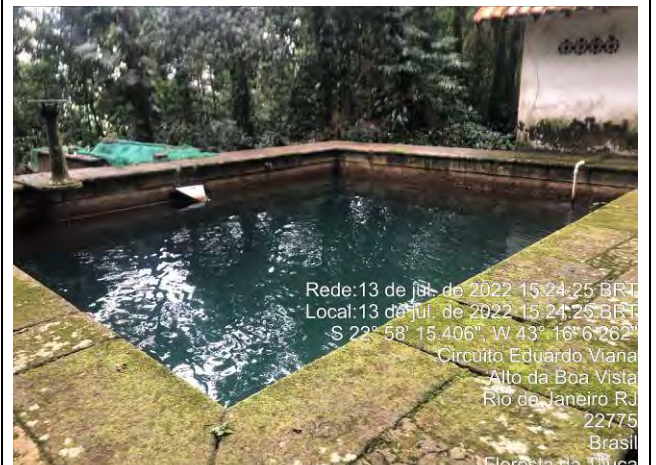
Foto 20: Vista geral da caixa 1 de tratamento da UT Gávea. Nota-se a falta de cobertura e sinalização na área.

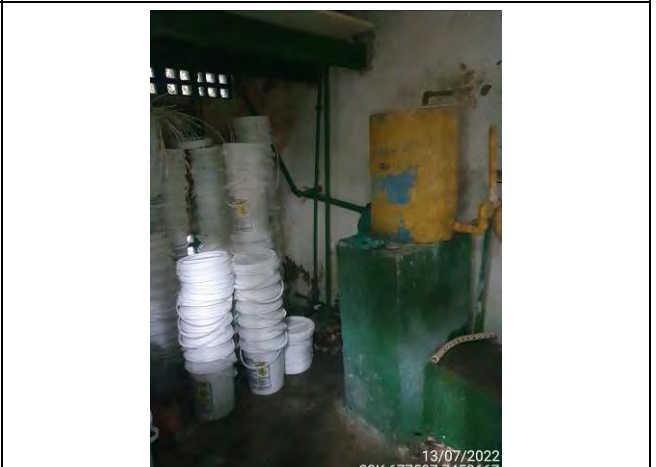
Foto 22: Vista geral dos recipientes vazios de cloro, armazenados de forma irregular.

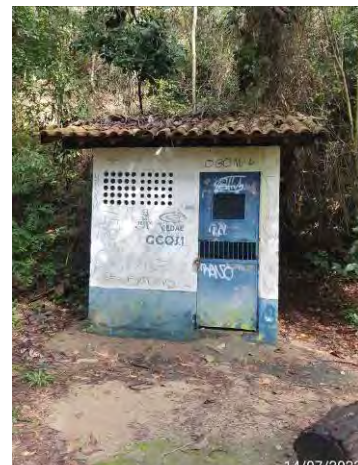
Foto 32: Registro da área de armazenamento dos produtos químicos.

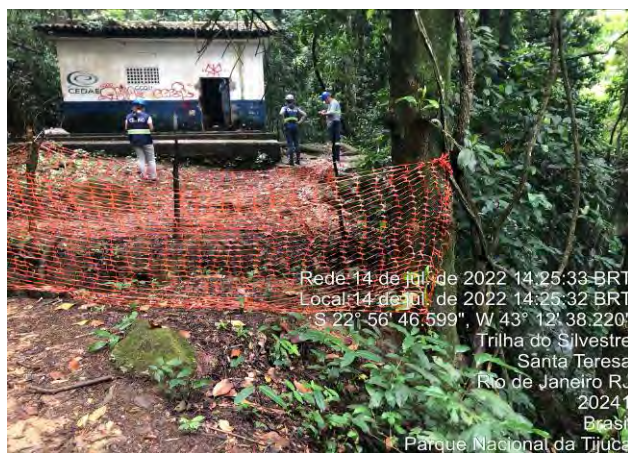
Foto 33: Registro da UT Paineiras.

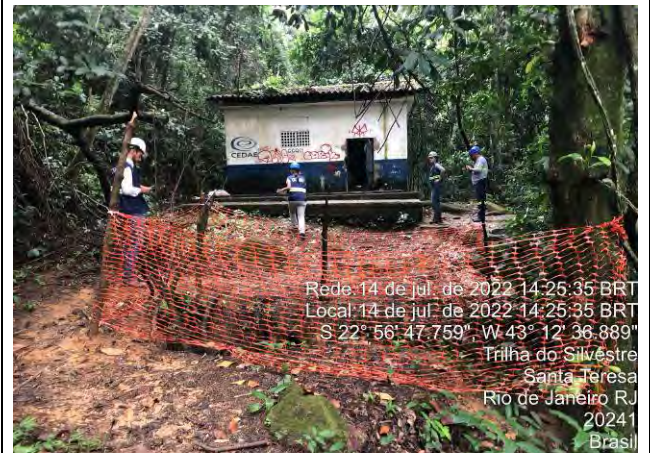
Foto 34: Registro da UT Paineiras. Nota-se que a estrutura está obsoleta.

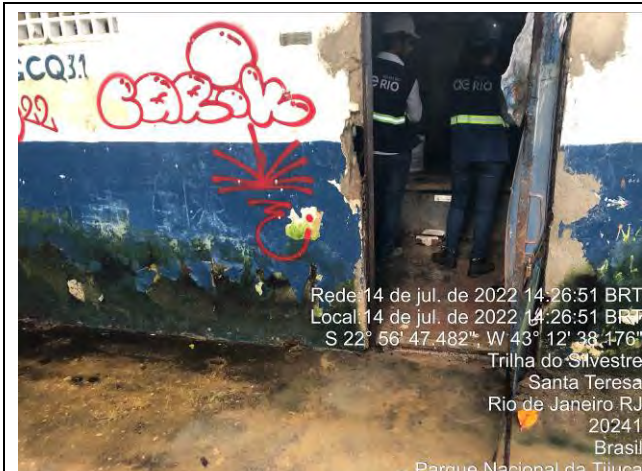
Foto 35: Registro da área de cloração da UT Paineiras. Nota-se que a estrutura está danificada.

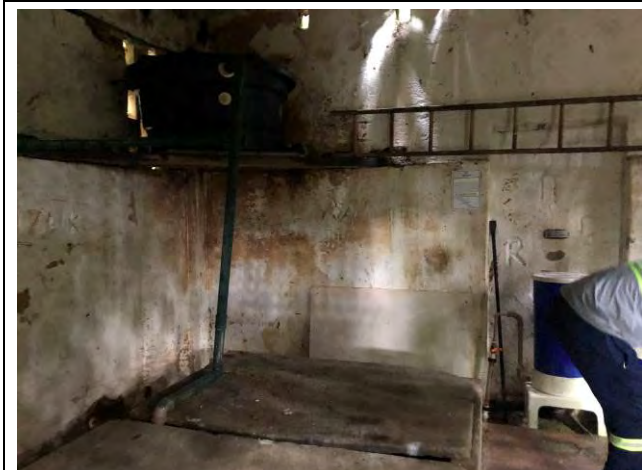
Foto 37: Registro da área de cloração. Nota-se que a área necessita de manutenção.

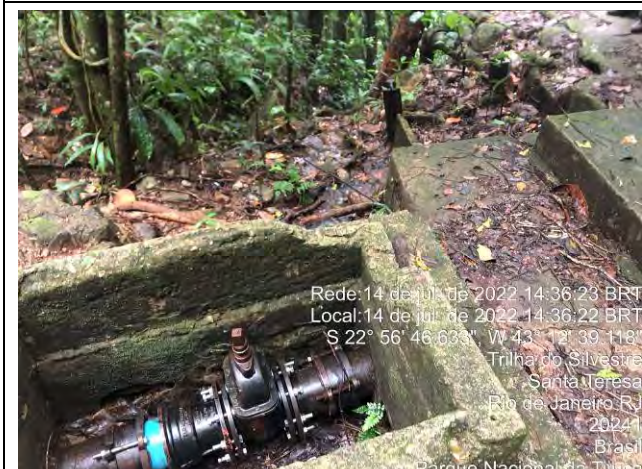
Foto 39: Registro da tubulação na UT Paineiras. Nota-se que a área não tem nenhuma sinalização.

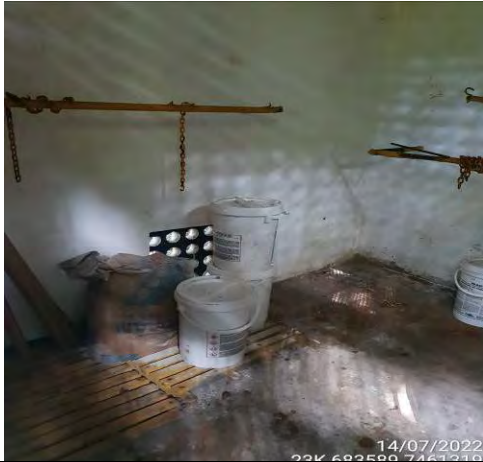
Foto 41: Vista geral da área de armazenamento de produtos químicos. Nota-se que estão armazenados de forma incorreta, sem sinalização, sem FISPQ e sem extintor na área.

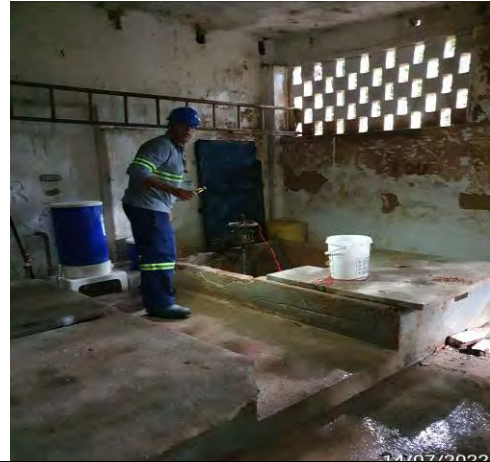
Foto 42: Detalhe da área de cloração. Nota-se que a área necessita de manutenção e reformas.

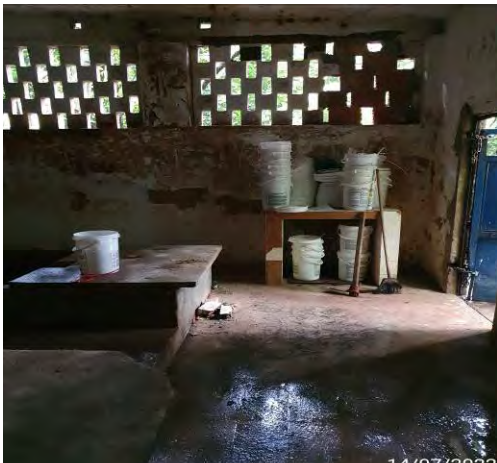
Foto 43: Recipientes de produtos químicos dispostos de forma irregular.

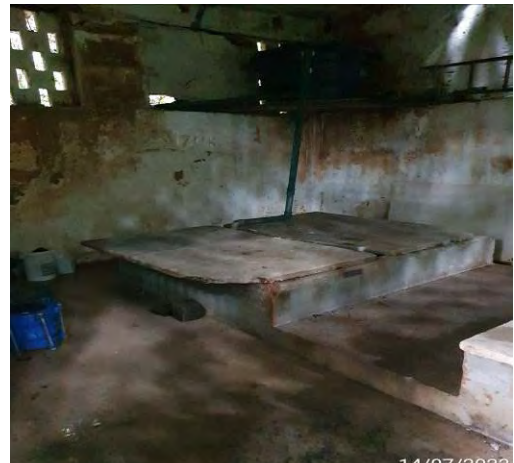
Foto 44: Vista da área de cloração da UT Paineiras. Nota-se que a área necessita de reforma e manutenção.

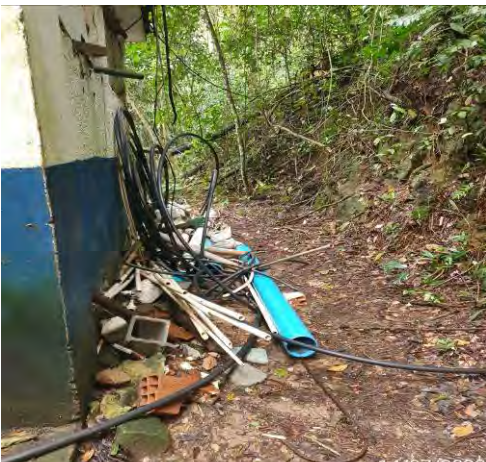
Foto 45: Vista dos resíduos dispostos de forma irregular.

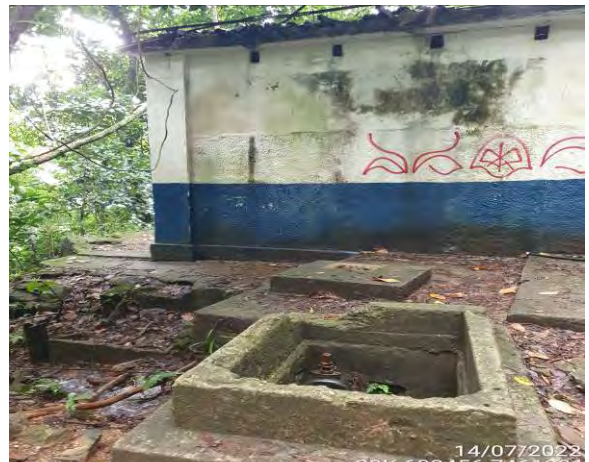
Foto 46: Vista da área da UT sem guarda-corpo, sem sinalização.
