**INSPECCIÓN TÉCNICA DEL PATRIMONIO CULTURAL DE
POSIBLE AFECTACIÓN DE LA LÍNEA DE ALTA TENSIÓN 500 kV
TACUAREMBÓ-SALTO EN LA PROPIEDAD DENOMINADA
ESTANCIA BUEN RETIRO – CASTILLO MORATÓ, URUGUAY.**

**ELABORADO POR: MÓNICA BOLAÑOS PANTOJA, HISTORIADORA ARQUEÓLOGA
PARA: BID INVEST**

MARZO 2023

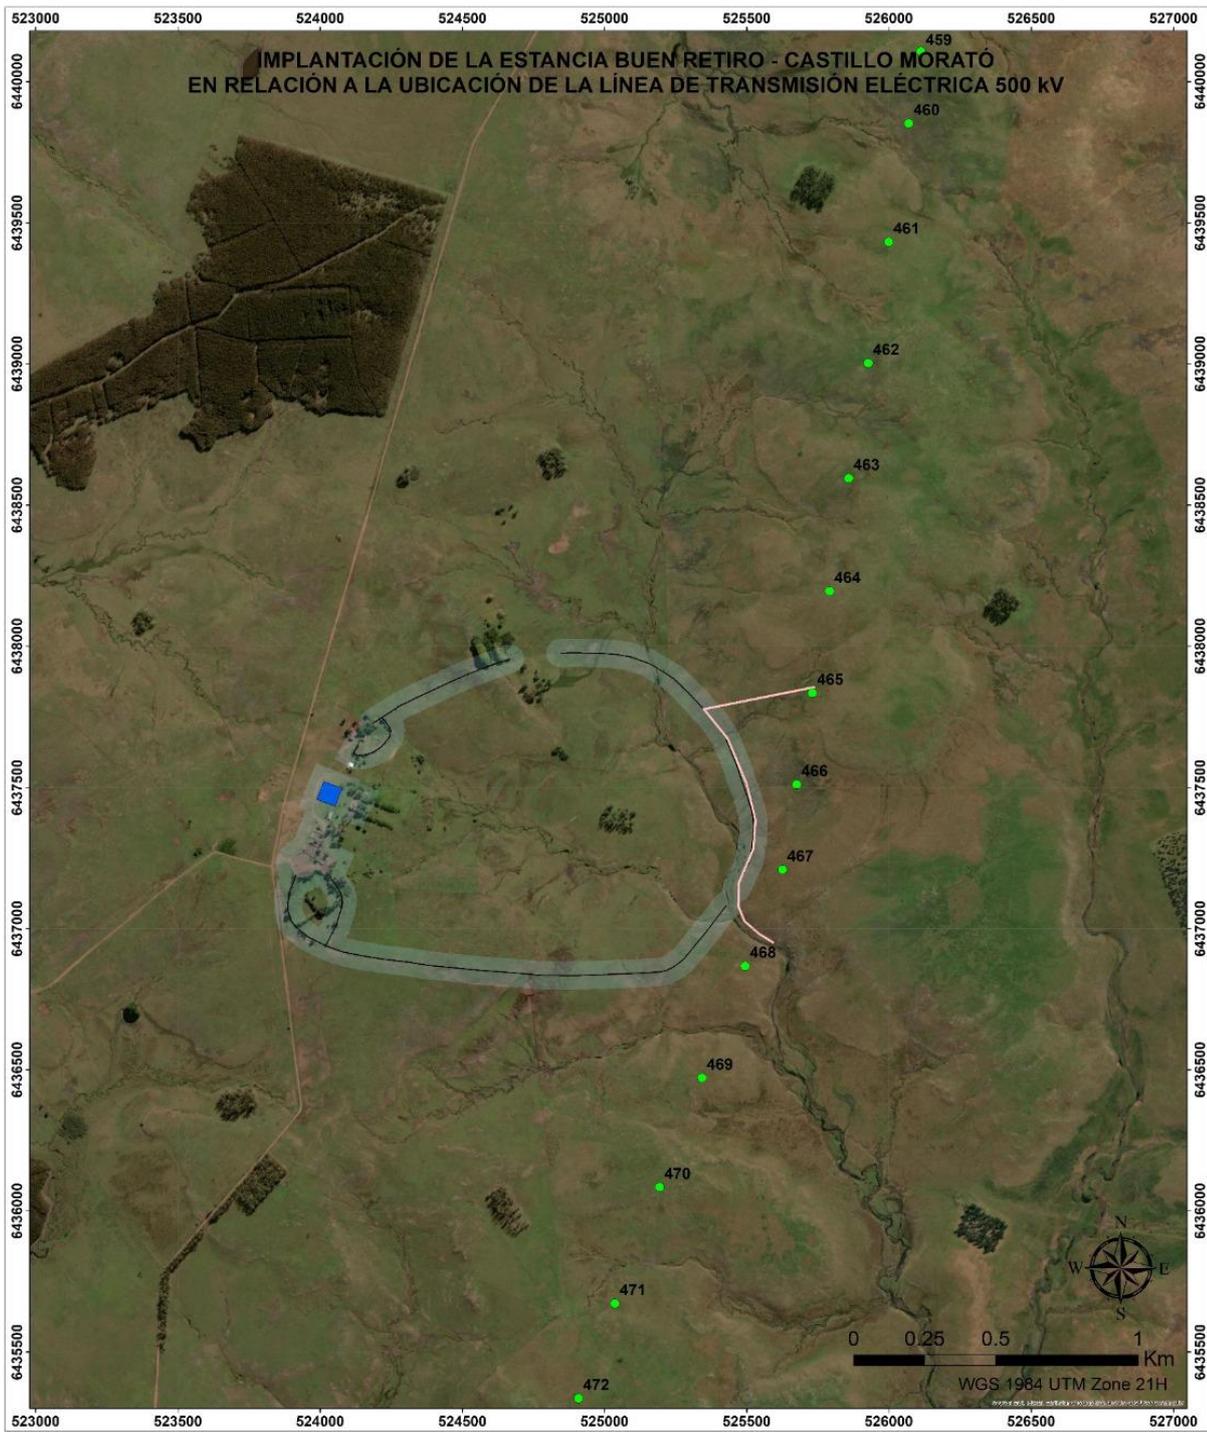
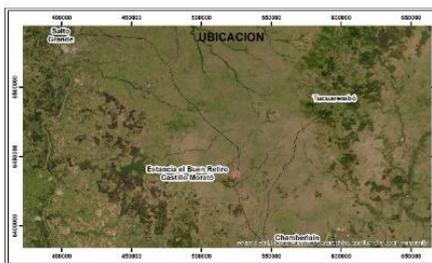
En la fase CAPO, se ejecutó la prospección arqueológica en el lugar de implantación de las torres, desde la Nro. 463 a la Nro. 472, en donde se obtuvo como resultado “**evidencia arqueológica nula**”. Sobre este particular se cita a continuación lo siguiente: *En todo el trabajo de prospección no se hallaron materiales culturales durante la prospección, se identificó un impacto visual de las torres con respecto al muro entre las torres 465 a 469.* (Mazarino, 2022, pág. 121). Mediante el procedimiento técnico CAO, se establecieron medidas enfocadas a controles arqueológicos superficiales y subsuperficiales y acciones en caso de hallazgos eventuales. El mapa que se indica a continuación, muestra la implantación de LAT con respecto del muro (cerco) y del castillo.
