Ésta es una traducción del documento en inglés preparado por el Panel de Asesores Independientes de BID Invest. En caso de discrepancia entre esta versión y la original, prevalecerá lo sostenido en el documento original.

**Panel Asesor Independiente para BID Invest
Informe del IAP n.º 4, junio de 2020
Proyecto Hidroeléctrico Ituango,
Colombia**

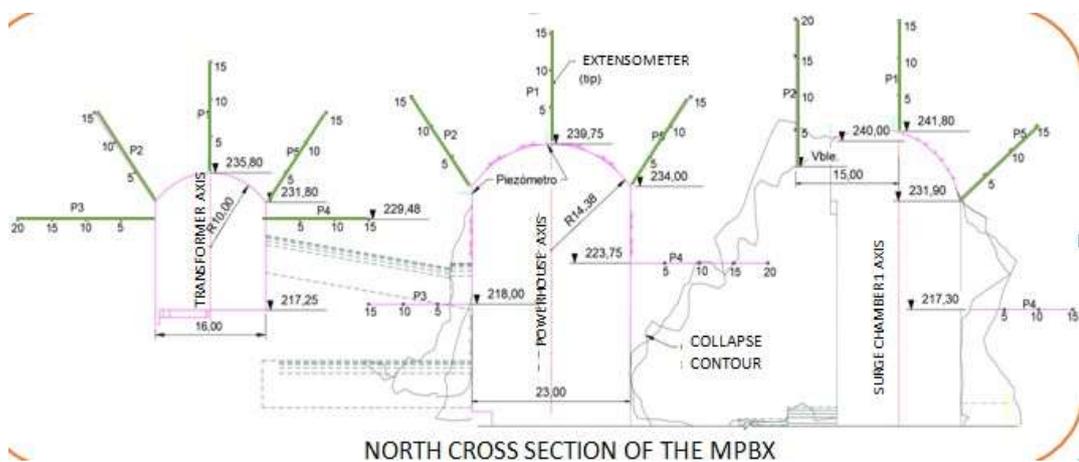
Las principales aberturas subterráneas están completamente instrumentadas (figura n.º 6). La mayoría de los extensómetros y otros instrumentos muestran tendencias estables, lo que indica que el interior del macizo rocoso no se ve alterado.

Figura n.º 6. Complejo de la sala de máquinas. Extensómetros de orificios perforados multipunto.

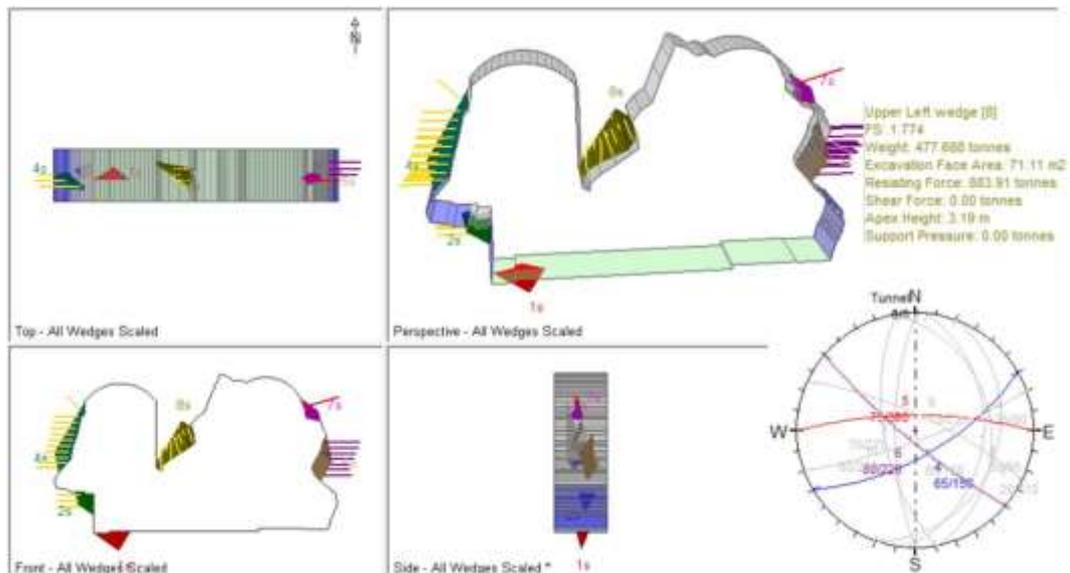
El Consultor ha realizado cálculos de falla de cuña estructural y análisis numérico de tensiones del complejo PH. Los extractos representativos se muestran en la figura n.º 8 y la figura n.º 9, respectivamente.

Figura n.º 8. Análisis de cuñas del complejo PH.

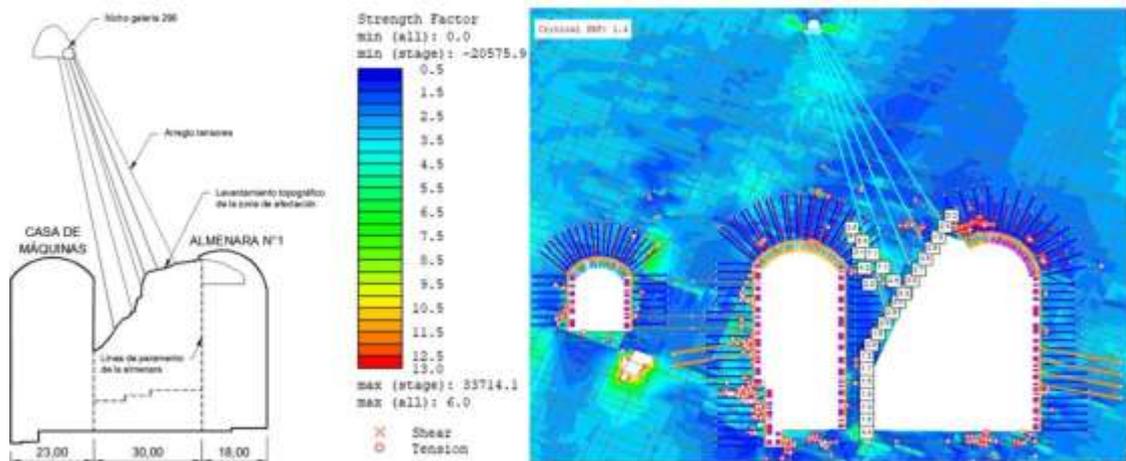
Figura n.º 9. Análisis de tensión del complejo PH.

Los análisis modelan la geometría actual de las excavaciones y las medidas de soporte/refuerzo aplicadas dentro de un macizo rocoso articulado. Los factores de seguridad resultantes son satisfactorios. Para evaluar los resultados de este análisis, el IAP desea revisar los supuestos básicos, con especial referencia a los temas enumerados en la siguiente tabla.

Tratamiento/medidas de refuerzo postuladas en la parte más baja y delgada del pilar entre la sala de máquinas y Almenara n.º 1 (ver figura n.º 9).
Supuestos de escala de cuña.

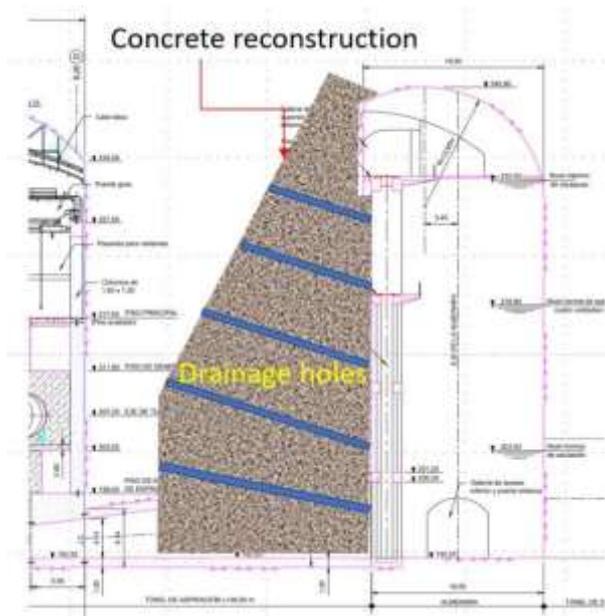
Figura n.º 10 Drenaje a reconstrucción masiva de hormigón de Almenara 1.

El diseño de rehabilitación prevé la reconstrucción de las Almenaras con rellenos de hormigón, tras el refuerzo del macizo rocoso. El relleno será particularmente masivo en el caso de Almenara 1 y la acumulación de presiones de agua podría ser desestabilizadora, especialmente teniendo en cuenta las oscilaciones en la cámara de compensación. El IAP recomienda que el Diseñador evalúe la necesidad de orificios de drenaje: la figura n.º 10 muestra un diseño teórico.

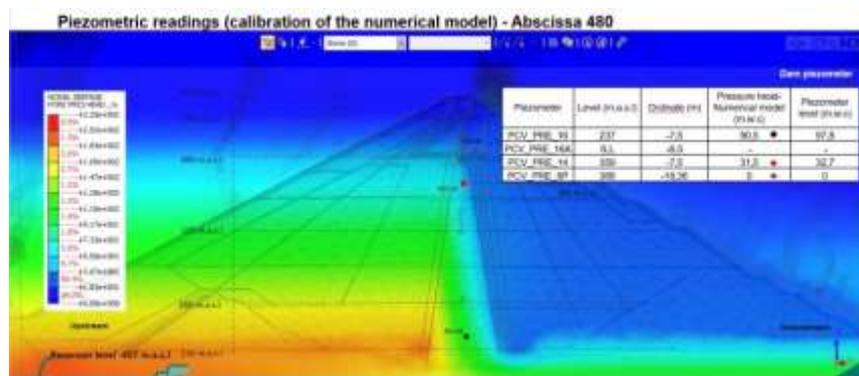
Como se muestra en las figuras n.º 12 y 23, existe una correspondencia particularmente buena entre los valores calculados y medidos de las deformaciones y los niveles piezométricos.

Figura n.º 12. Lecturas piezométricas (calibración del modelo numérico) - Abcisa 480.

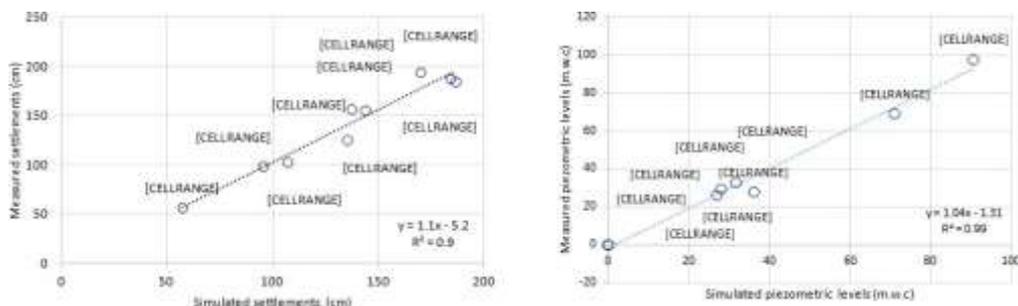
Figura n.º 13. Modelo numérico vs. lecturas de los instrumentos - Calibración.

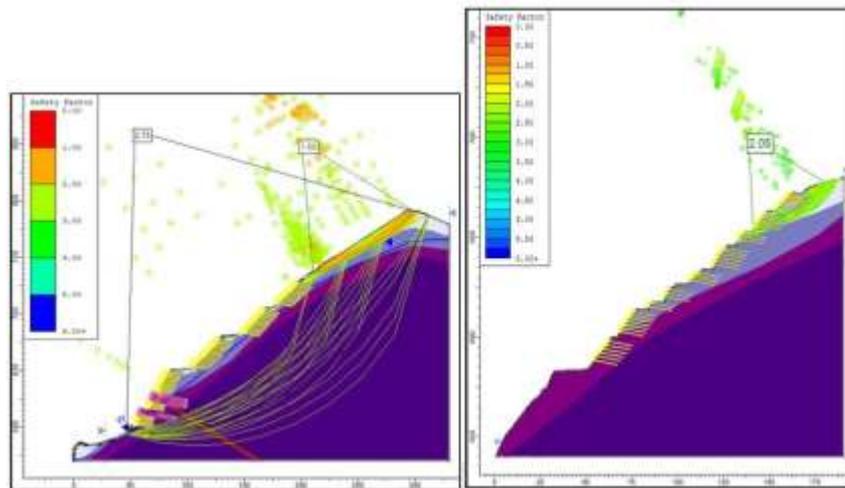
Figura n.º 15. Análisis de estabilidad de pendientes estáticas. Izquierda: Sección transversal A. Derecha: Sección transversal B.

Han aparecido algunas grietas en las partes superiores de la pendiente. De estas, las grietas en la Zona 1 no necesariamente concuerdan con los resultados de los cálculos de estabilidad y puede ser necesario reconsiderarlas al modelar la pendiente (por ejemplo, grietas de tensión).

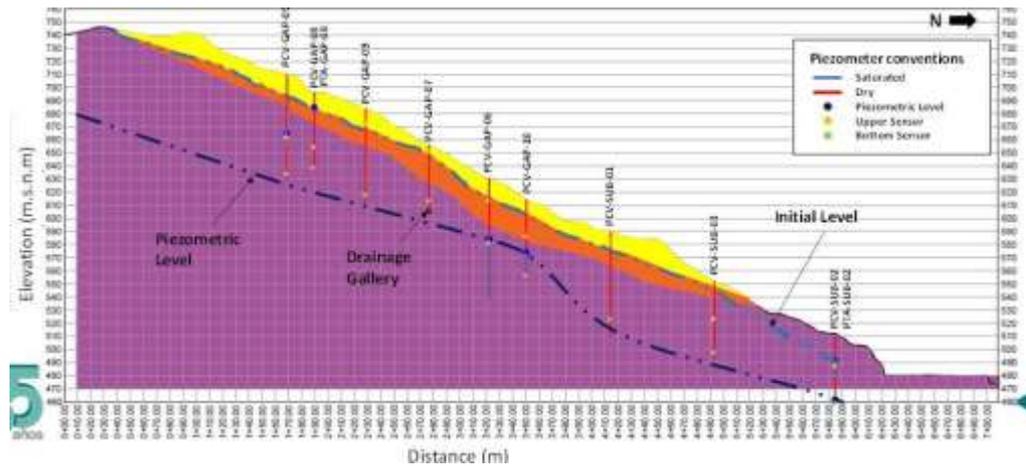
La efectividad de la galería de drenaje ejecutada en el lado de la pendiente norte no está clara para el IAP. Al parecer, es en relación a las pendientes del Sitio 7, en el margen Norte de los tratamientos de Romerito. Además, la galería se encuentra por encima de la napa subterránea evaluada. La napa subterránea en posición elevada, arriba, parece insignificante. De todos modos, el drenaje siempre es útil en la estabilidad de las pendientes y el IAP no tiene recomendaciones específicas.

Figura n.º 17. Galería de drenaje - Piezómetros. Sitio 7

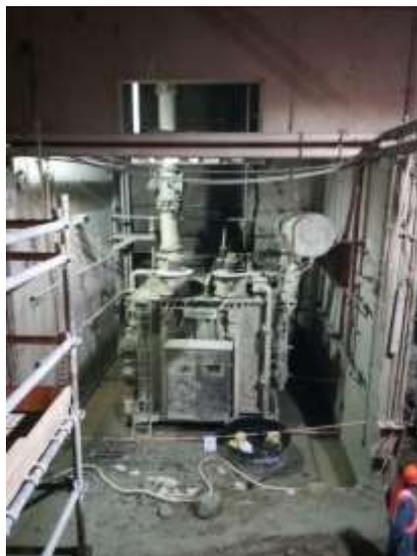
Los tanques de aceite del transformador no se vieron afectados y varias evaluaciones de EPM no informaron ninguna pérdida de aceite (ver figura n.º 21). Posteriormente, se retiró el aceite de los tanques del transformador y se eliminó adecuadamente.

Figura n.º 21. Transformador monofásico [archivo].

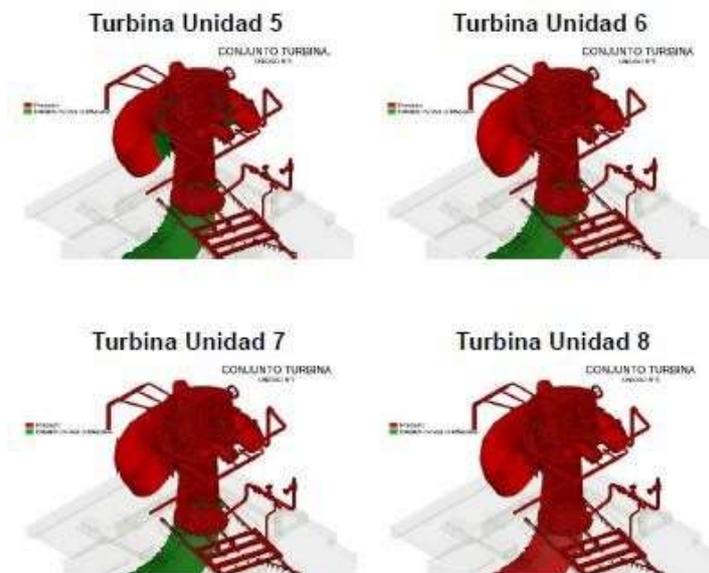
La figura n.º 25 muestra el progreso de montaje de los tubos de tiro de las unidades 5 a 8, en el momento de la inundación de la sala de máquinas (verde: instalado; rojo: por instalar).

Figura n.º 25. Equipos de turbina disponibles en el almacén.

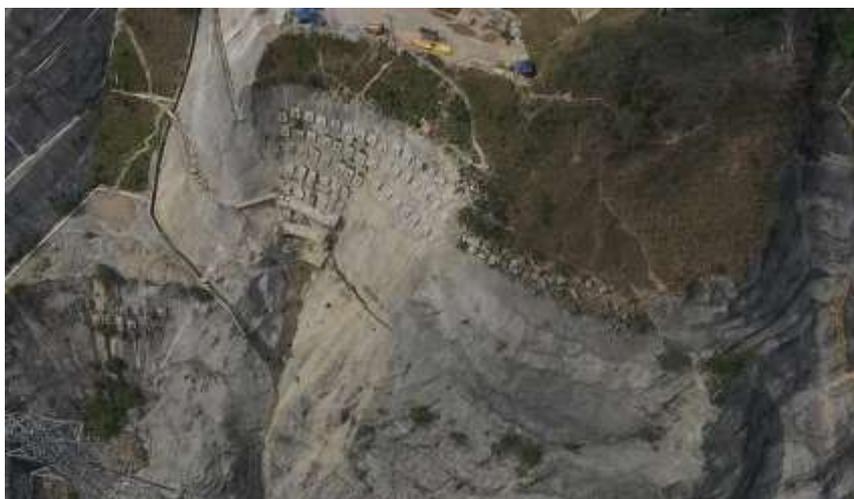
Se completó el patio de maniobras de 500 kV. Habrá que reinstalar varios cables de alta tensión y la mayoría de los cables de alimentación y control, procedentes de la sala de máquinas. La galería de cables y sus conexiones con el patio de maniobras de GIS de 500 kV se encuentran en buenas condiciones. Los trabajos de estabilización se realizaron en la pendiente por encima del área del patio de maniobras (figura n.º 27).

Figura n.º 27. Las obras de estabilización [patio de maniobras en la esquina inferior izquierda]

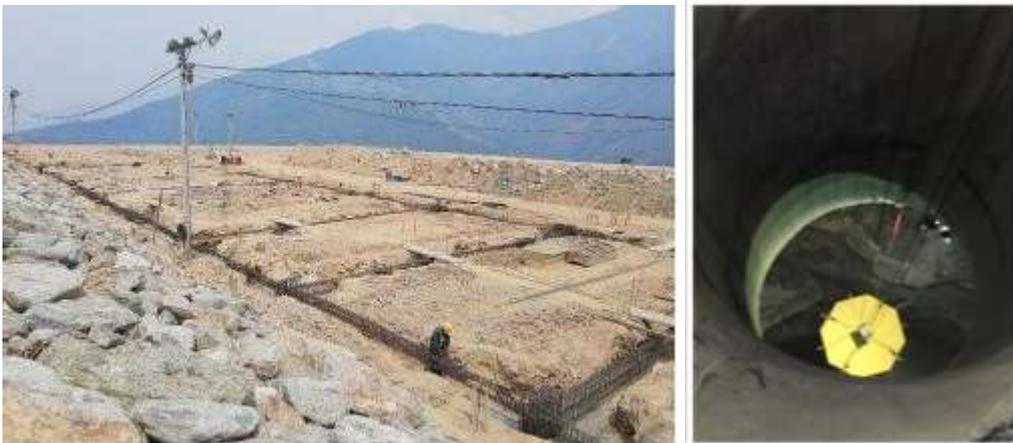
El diseño original preveía el forro de acero solo en la sección horizontal entre el codo inferior y la caja en espiral de las unidades. Dada la gran cavidad en el área de los pozos de presión 1 y 2, se debe suponer que el macizo rocoso había perdido su capacidad de colaborar con el revestimiento para soportar las presiones internas. El IAP recomendó la adopción de un revestimiento de acero autoportante y dúctil. EPM actuó con rapidez, para evitar retrasos de programación en la puesta en marcha de la primera y firmó el contrato correspondiente en 2019. La figura n.º 29 muestra: (izquierda) la construcción del almacén para la fabricación de los segmentos de la tubería forzada y (derecha) el elevador de cable que se baja en el área de los pozos 1 y 2.

Figura n.º 29. Izquierda: área de montaje de las tuberías forzadas. Derecha: pozos 1 y 2, instalación de revestimiento de acero.

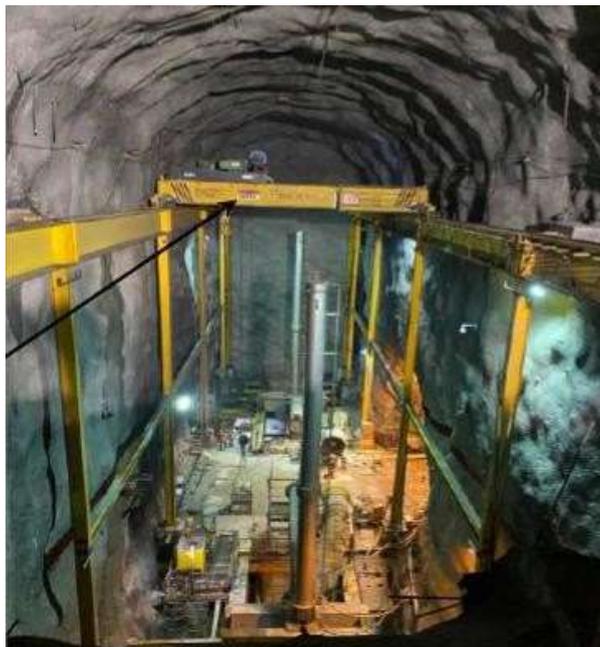
EPM no informó ningún problema de O&M para el equipo ya instalado y operado. Después de conectar correctamente la GAD, se abandonará la cámara de control de la compuerta (figura n.º 31).

Figura n.º 31. Retirada de la grúa de la cámara de control de la GAD.

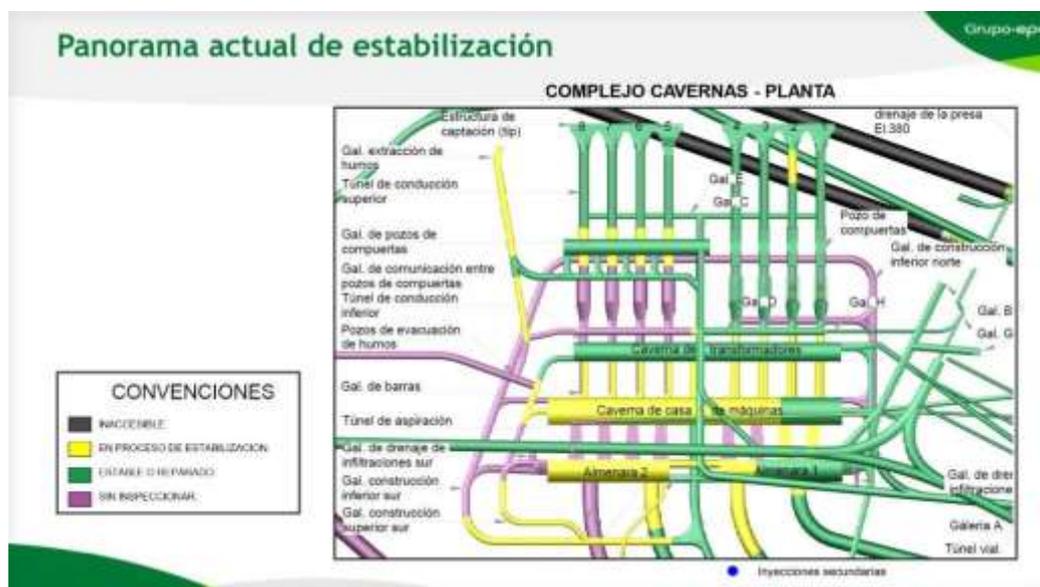
El esquema que se muestra en la figura n.º 32 proporciona una instantánea del progreso de los trabajos de reparación y recuperación en el complejo de cavernas de la sala de máquinas. Se puede observar lo siguiente:

- La sala de transformación está totalmente recuperada (color verde).
- La mayoría de los canales de agua y las estructuras subterráneas asociadas con las unidades 1 y 2 han sido reparados/recuperados (verde) o en proceso de estabilización (amarillo).
- Los trabajos de recuperación pertenecientes a las unidades 3 y 4 están ligeramente por detrás de 1 y 2, porque las áreas de los tubos de tiro aún no han sido inspeccionadas (violeta).
- Los canales de agua de las unidades 5 a 8 aún no han sido inspeccionados y se están realizando reparaciones en la estructura subterránea de la parte sur de la planta.
- El tratamiento de los pozos de presión a las unidades 5 a 8 está bajo definición.

Figura n.º 32. Recuperación de obras subterráneas, descripción general del progreso a abril de 2020.

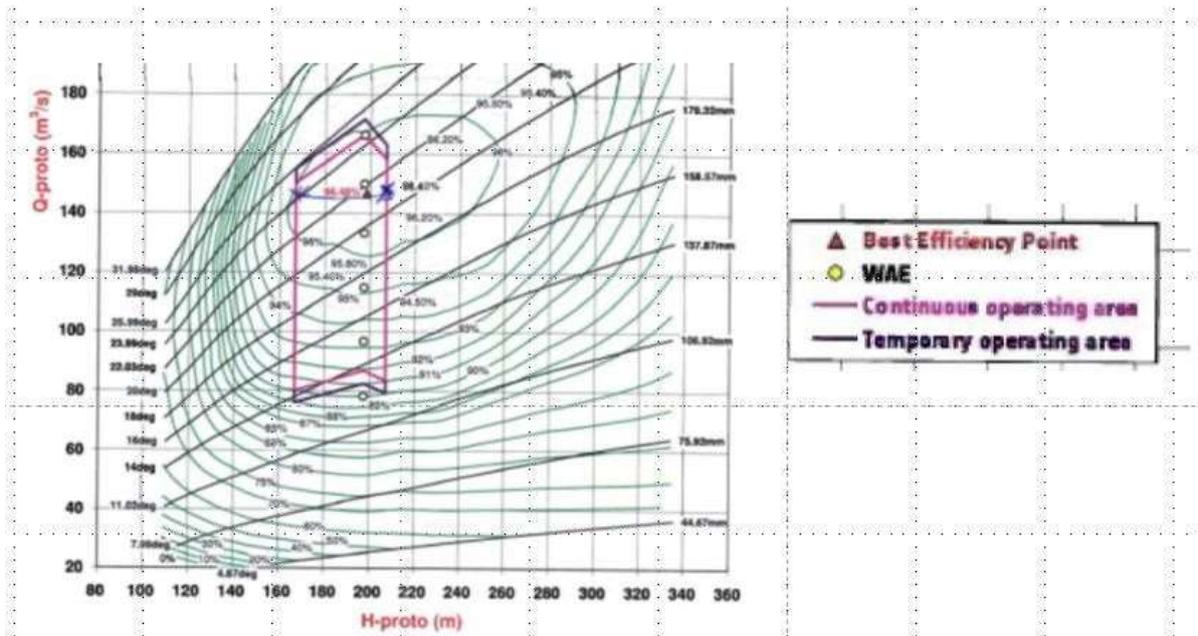
La figura n.º 36 muestra el "diagrama-de colinas" de la turbina de Ituango. El "área de operación continua" parece ser el resultado de la solicitud de EPM de un área de muy alta eficiencia en lugar de una limitación física. La relación carga operativa máxima bruta/carga operativa mínima bruta basada en el nivel del embalse es de aproximadamente el 85 % y la relación carga mínima/carga máxima del prototipo según la prueba del modelo es del 80 %. Ambas cifras son bajas.

Figura n.º 36. Gráfico de colinas de la turbina de Ituango.

Además, cabe señalar que el funcionamiento de la turbina por debajo de su carga mínima oficial seguiría estando en un área de alta eficiencia (por encima del 90-91 %), especialmente para valores altos de Q (los más interesantes). Eso indica un rendimiento respetable de la turbina.

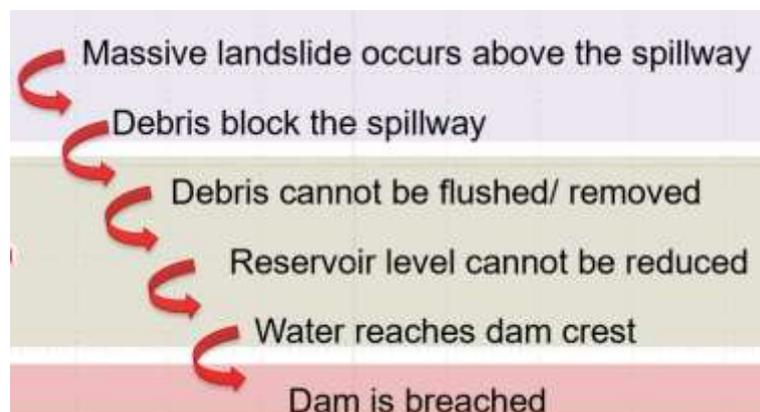
7.4.1 PFM SB: Aliviadero bloqueado por desprendimiento de tierra

Mecanismo de fallo postulado:

La rama superior del árbol de eventos cuenta solo con la descarga de la turbina para controlar el embalse. Si la turbina no estuviera disponible durante la emergencia, sería imposible mantener el embalse por debajo del nivel del aliviadero, y el proceso podría continuar para lograr la ruptura de la represa. La probabilidad general de falla sería de $2 \cdot 10^{-5}$, es decir, 2:100.000, un valor muy bajo pero no insignificante según la siguiente categorización:

La rama inferior postula la disponibilidad de una salida de nivel medio (MLO). En caso de que las turbinas no estén disponibles durante la emergencia, la MLO podría controlar el embalse y evitar fallas. Si no hay MLO disponible, el proceso podría continuar para lograr la ruptura de la represa. La probabilidad general de falla sería de $5 \cdot 10^{-5}$, es decir, 5:100.000, ligeramente superior a la anterior.

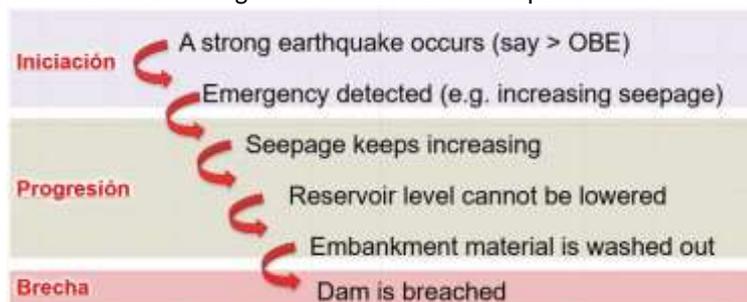
7.4.2 PFM ED: Reducción de emergencia del embalse

Durante la operación, podría ser necesario una reducción de emergencia del embalse después de un fuerte terremoto o evidencia de erosión interna grave. Mecanismo de fallo postulado:

Al igual que en el caso anterior (PFM SB), la rama superior del árbol de eventos cuenta solo con la descarga de la turbina para controlar el embalse. Si la turbina no estuviera disponible durante la emergencia, sería imposible bajar el embalse a un nivel seguro, y el proceso podría continuar logrando la ruptura de la represa. La probabilidad general de fallo sería de $4 \cdot 10^{-5}$, es decir, 4:100.000, un valor muy bajo pero no insignificante. La rama inferior postula la disponibilidad de una MLO. En caso de que las turbinas no estén disponibles durante la emergencia, la MLO podría controlar el embalse y evitar fallas. Si no hay MLO disponible, el proceso podría continuar logrando la ruptura de la represa. La probabilidad general de falla sería $3 \cdot 10^{-6}$, es decir, 3:1000,000, menor que la anterior.

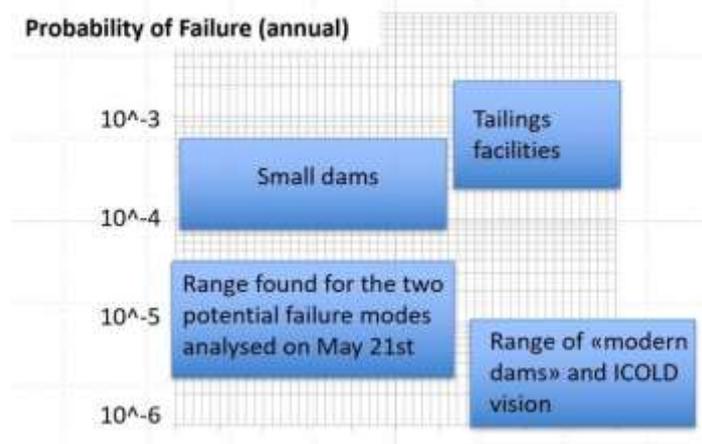
Figura n.º 38. Probabilidades de falla puestas en contexto.

La PF obtenida, para los dos PFM analizados el 21 de mayo, oscila entre $5 \cdot 10^{-5}$ (máximo) y $3 \cdot 10^{-6}$ (mínimo). Para poner tales valores en perspectiva, debe tenerse en cuenta que la PF de las represas modernas generalmente se considera que está alrededor de 10^{-5} , y que la "visión" y el compromiso de ICOLD es reducir aún más esa PF a 10^{-6} . La figura n.º 38 pone los valores anteriores en perspectiva (se muestran los rangos indicativos para represas pequeñas⁴ e instalaciones de residuos⁵ para comparación). *Si se invierte la cifra, es decir, el margen de seguridad*

Es deseable, para un proyecto de la importancia y el nivel de peligro como Ituango, apuntar al "rango ICOLD". Dos medidas clave pueden lograr ese resultado:
