**Panel de Asesoramiento Independiente de BID Invest,  
Informe del IAP n.º 1, septiembre de 2018**

**Proyecto Hidroeléctrico Ituango,  
Colombia**

**Final\_181004**

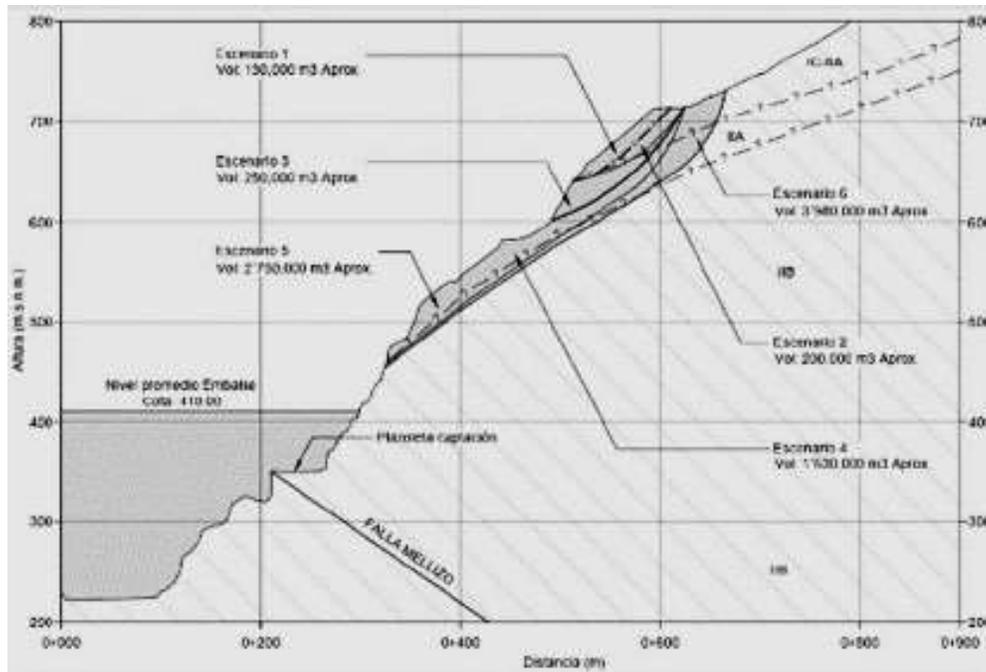
**Figura n.º 14: Sección de los análisis del desprendimiento en “El Romerito” (Informe del Diseñador de junio de 2018, “Diagnóstico Geológico Geotécnico de la Contingencia”).**

Para investigar los posibles modos de falla y los volúmenes asociados, el Diseñador realizó dos tipos de análisis para la zona de desprendimientos en “El Romerito”: determinístico y probabilístico. La Figura n.º 14 ilustra los escenarios de superficie deslizante considerados.

- superficies poco profundas, prácticamente dentro del manto superficial del suelo (escenarios 1 a 3), y
- superficies más profundas que atraviesan el macizo rocoso subyacente desgastado y erosionado (escenarios 4 a 6).

Aunque no está familiarizado con este tipo de análisis, el IAP entiende que es una estimación aproximada del alcance potencial de los movimientos de desprendimientos de tierra, que se compara cualitativamente con la evidencia de campo. Con base en esta comparación, el Diseñador considera que la posibilidad de una falla más profunda, que involucre una parte significativa del lecho rocoso erosionado, es insignificante. Esta conclusión debe validarse teniendo en cuenta el estado de equilibrio actual y los movimientos de pendientes futuros (si los hubiera). La participación de una masa más grande podría manifestarse en una etapa posterior, debido a los movimientos de fluencia y la transición gradual a la resistencia al cizallamiento residual de los materiales.

- La metodología para definir y examinar las superficies de falla por escenario no está clara en el informe. Las imágenes disponibles ilustran una superficie de falla representativa para cada escenario, junto con algunos conjuntos de superficies de falla muy diferentes. El IAP sugiere enfocar los análisis de sensibilidad en superficies similares a la representativa. Esto se puede hacer dibujando más superficies o utilizando la herramienta de optimización del software. La herramienta en particular hace que los ajustes geométricos

- El IAP considera demasiado grande la diferencia entre las probabilidades de falla del escenario 1 y los escenarios 2 y 3. El Diseñador debe verificar si en los escenarios 2 y 3 la parte inferior y exterior de la superficie de falla considerada está en roca erosionada, lo que mejoraría drásticamente el factor de seguridad en caso de que el software no tenga la "libertad" para ajustar las superficies como se mencionó anteriormente.
- También se deben considerar las superficies combinadas que se extienden dentro del suelo y la roca. No está claro por qué se ha buscado una falla de tipo cuña para una sola pendiente específica.

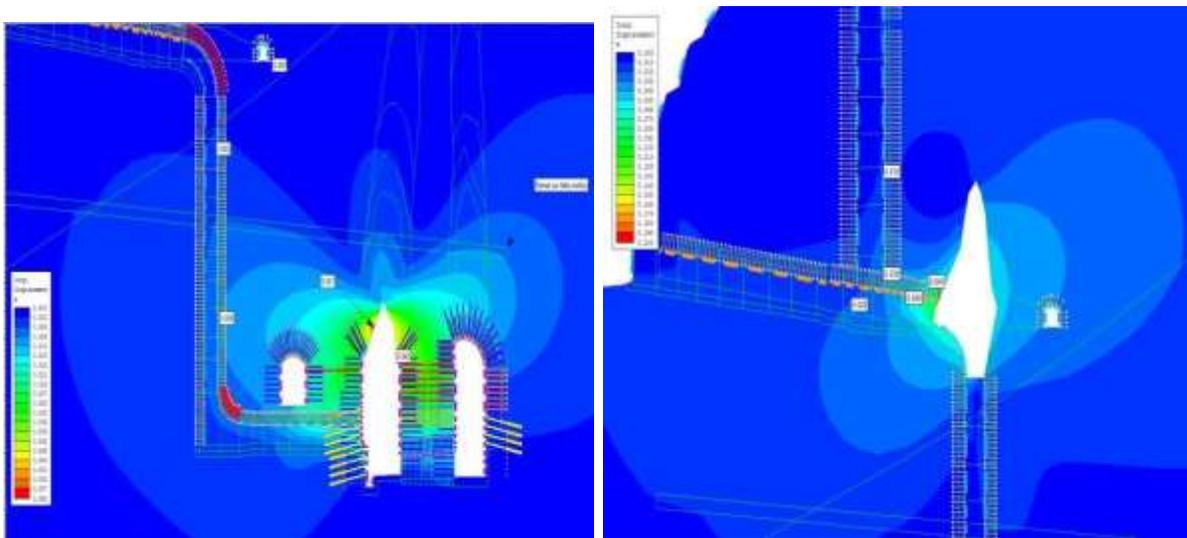
**Figura n.º 16: Estabilidad global de las cavernas y posible influencia sobre la pendiente parietal (del informe del Diseñador, “Diagnóstico Geológico y Geotécnico de la Contingencia” junio de 2018)**

Basado en la experiencia, y dada la calidad del macizo rocoso gnéisico, el IAP reconoce que el daño a la caverna, causado por los flujos de agua y las oscilaciones de presión, puede ser en forma de desprendimientos de bloques y cuñas de diferentes tamaños. Esto también fue reconocido por el Diseñador (Diagnóstico Geológico y Geotécnico de la Contingencia, junio 2018) e informado por los asesores (Prof. Gabriel Fernández, junio 2018, PPT, 2018).

Los análisis de FEM (consulte la figura n.º 16) muestran que no es probable que algún colapso extendido afecte la estabilidad de la pendiente parietal y el túnel de acceso adyacente.

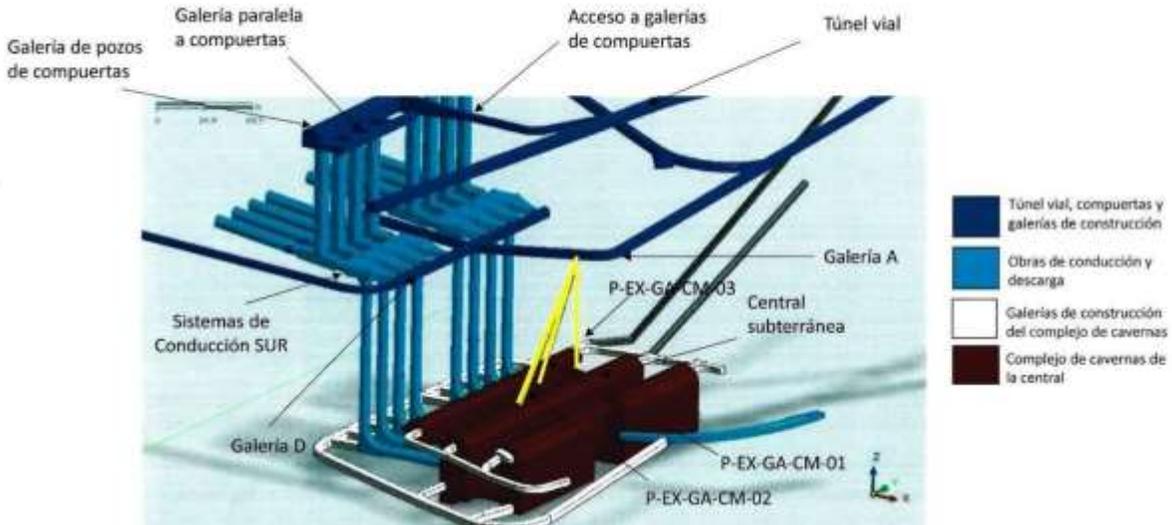
Figura n.º 17: Perforaciones exploratorias en el área del techo de la sala de máquinas

En septiembre de 2018, EPM perforó tres orificios de la Galería A con el objetivo de atravesar un área considerable de macizo rocoso por encima de la corona de la caverna de la sala de máquinas. La siguiente figura muestra la ubicación de los tres orificios perforados que fueron totalmente recuperados.

En los tres pozos, la recuperación del núcleo fue del 100 %; la RQD generalmente estuvo entre el 60 y el 70 %, con valores del 80 % en las proximidades del techo de la caverna; no se produjeron pérdidas de agua en ningún momento durante la perforación. Tales observaciones indican que el macizo rocoso sobre la caverna no ha sido afectado en el lugar investigado. Ni siquiera en la zona atravesada por la falla de Mellizo (orificio perforado 03). El orificio perforado 02 perforó el techo de la caverna y pudo obtener muestras de 20 cm de revestimiento de hormigón proyectado hasta el techo de la caverna (consulte la figura n.º 18).

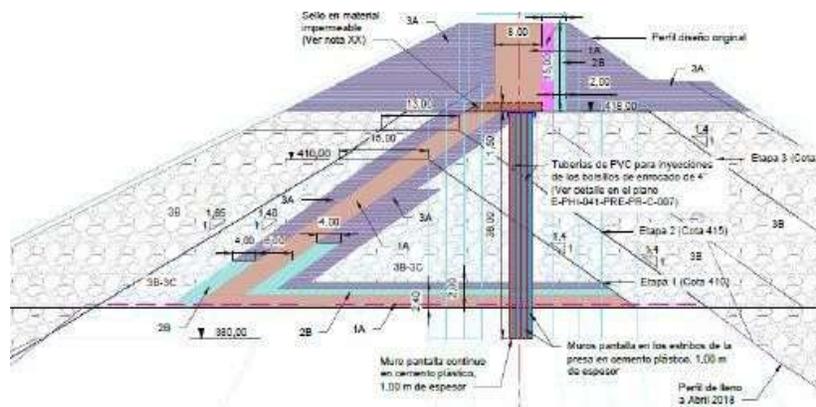
Figura n.º 21: Diseño prioritario del dique

La zonificación de la represa se modificó, por encima de 385 msnm, para acelerar la elevación del dique durante la respuesta de emergencia. Se está construyendo un diafragma de plástico para mejorar la hermeticidad de la zona (consulte la figura n.º 21).

El Diseñador está investigando la estabilidad global de esa parte de la represa (Diagnóstico Geológico y Geotécnico de la Contingencia, junio de 2018).

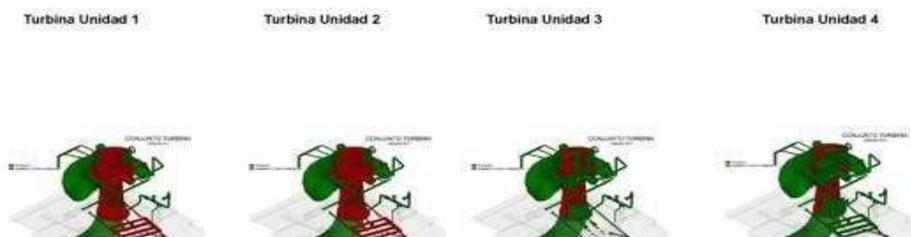
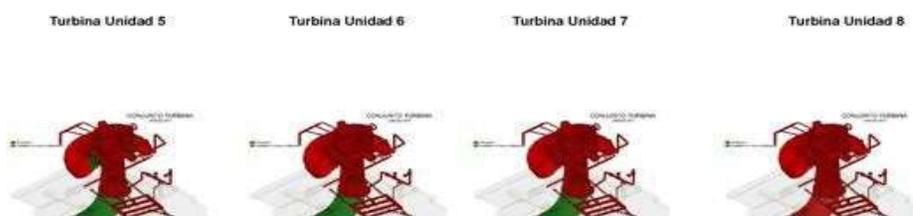
**Figura n.º 22: Avance de la instalación de turbinas en la sala de máquinas**

En el momento de la inundación de la sala de máquinas, el progreso de la instalación de los equipos electromecánicos fue como se muestra en la figura n.º 22 (el color verde muestra los equipos instalados).

La instalación de las turbinas del lado norte estaba muy avanzada, especialmente la Unidad 3 y la Unidad 4 que se iban a poner en marcha primero. En el lado sur (unidades 5 a 8) solo se habían instalado tres tubos de aspiración.

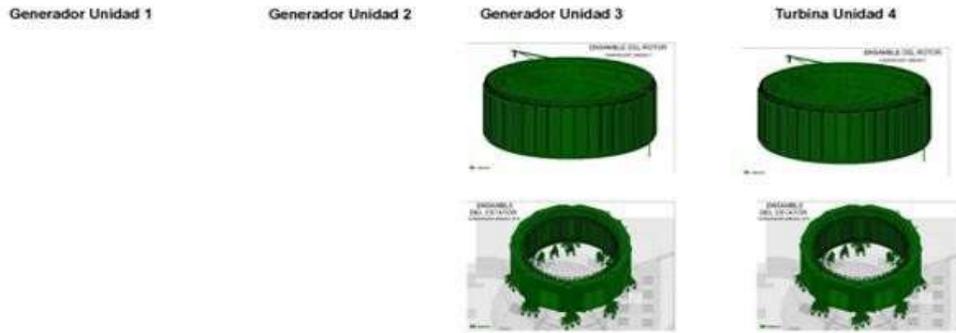
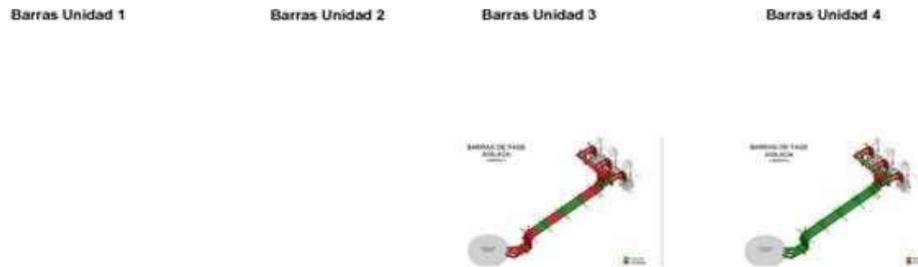
**Figura n.º 23: Avance de la instalación de generadores en la sala de máquinas**

La colocación de los generadores, ensamblados completamente en el sitio, y de los conductos colectores de fase aislada se limitó, en consecuencia, a las unidades 3 y 4. La figura n.º 23 muestra el avance de la instalación de los generadores y las barras colectoras; el color verde designa las piezas instaladas.

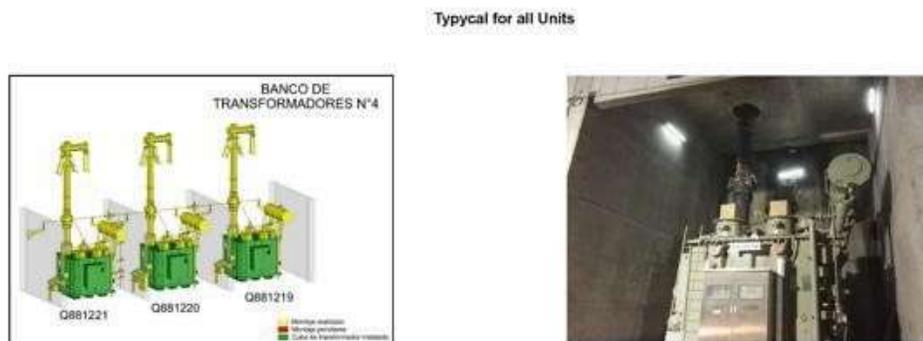
**Figura n.º 24: Avance de la instalación de transformadores**

Los 12 transformadores monofásicos de la sala de máquinas norte, y el de repuesto, estaban completamente montados, incluidas las piezas auxiliares y el lavado con aceite dieléctrico (consulte la figura n.º 24).

En el caso de Ituango, todos los transformadores fueron sellados por el personal de EPM con especial cuidado en el punto de fuga sensible, los grifos del tanque de aceite y los relés Buchholz para evitar o reducir la infiltración de agua. Un transformador estaba anclado mecánicamente.

Los transformadores son una interrogación porque, si se sumerge el tanque de aceite, que está más expuesto a la infiltración, a menudo resulta en contaminación o daños. El hecho de que se adoptaran medidas da cierta esperanza en este caso.

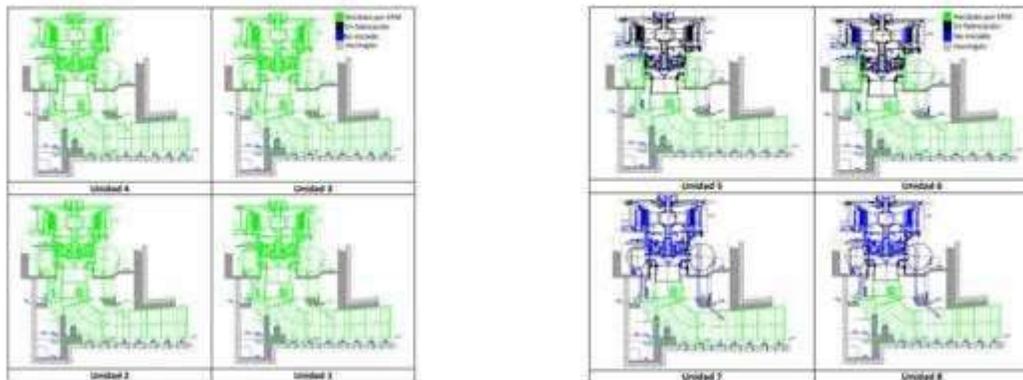
**Figura n.º 25: Componentes de la turbina disponibles para EPM**

El rescate del proyecto puede beneficiarse de la disponibilidad de todos los componentes necesarios para volver a montar al menos las dos primeras unidades que originalmente se esperaba que se pusieran en servicio a finales de este año. La figura n.º 25 muestra que dichos componentes constituyen la mayoría de los equipos.
