**Panel Asesor Independiente de BID Invest**  
**Informe del IAP n.º 5, marzo de 2021**  
**Proyecto Hidroeléctrico Ituango**  
**Colombia**

A continuación, se muestran las fechas de inicio de operación de las unidades 1 a 4, en comparación con las expectativas de marzo de 2020.

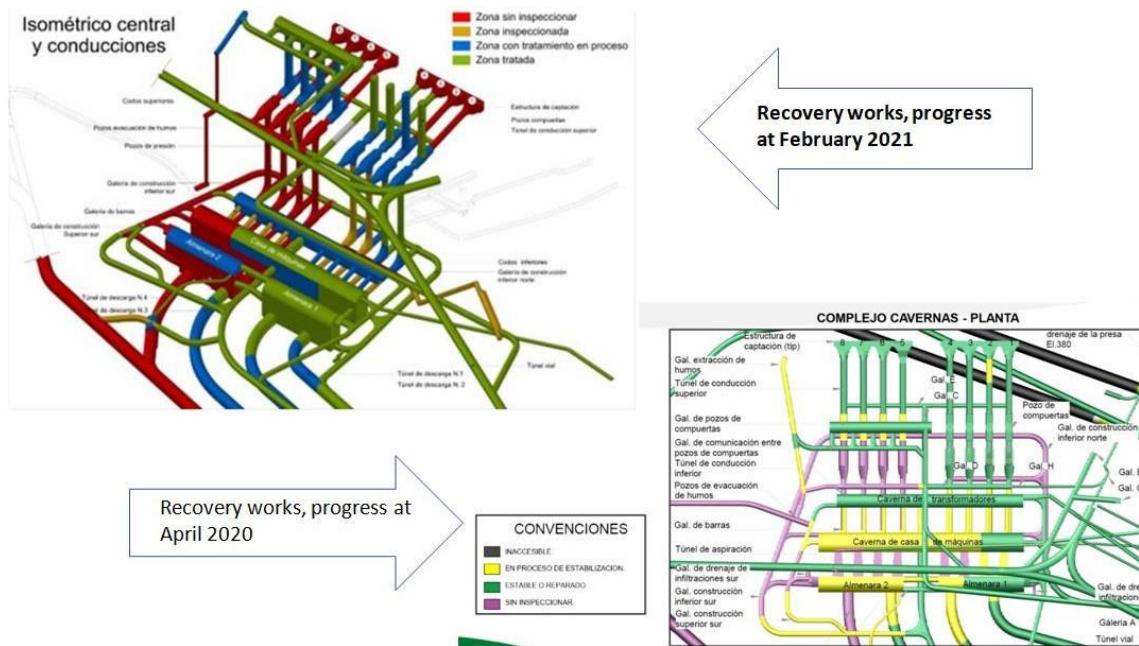
Figura 16: Recuperación y estabilización de la obra

La figura 16 muestra los avances en la recuperación y estabilización de las obras subterráneas, en comparación con la situación en abril de 2020.

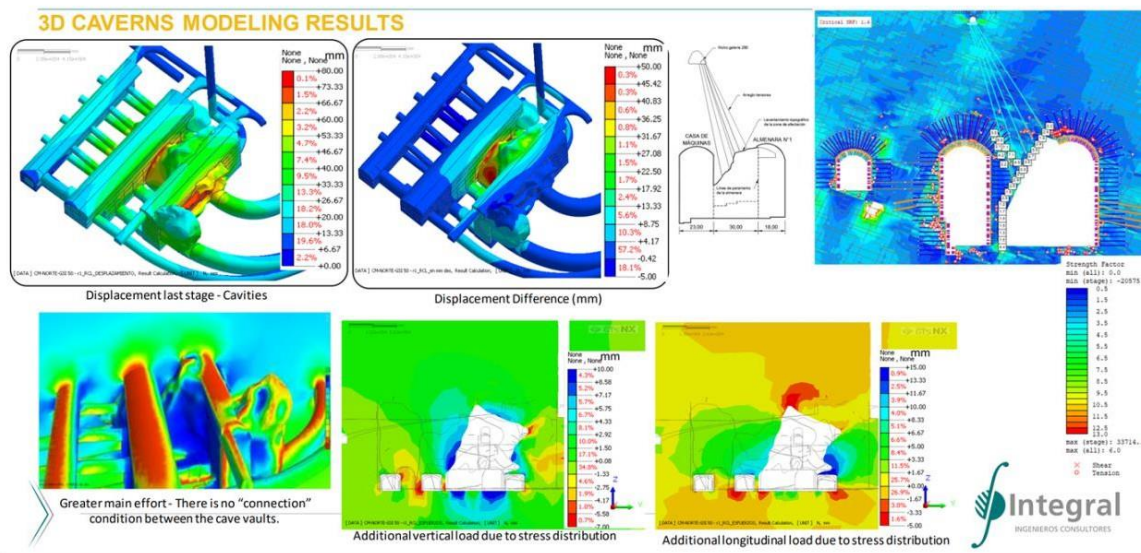
Figura 18: Obras subterráneas. Evaluación de estabilidad

Hace poco, se ha hecho un análisis por elementos finitos de las aberturas subterráneas, y ha dado resultados satisfactorios en condiciones estáticas (figura 18).

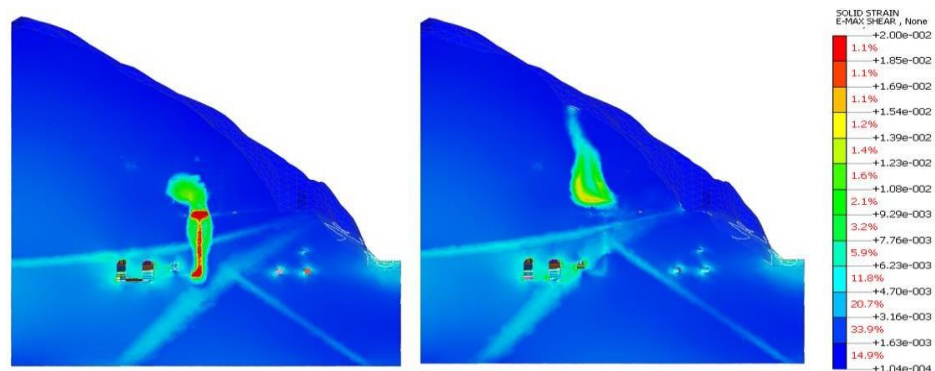
Figura 19: Deformaciones cortantes en el macizo rocoso en condiciones sísmicas

También se investigó el comportamiento sísmico para estudiar las deformaciones cortantes en el macizo rocoso. De acuerdo con los resultados mostrados en la figura 19, las deformaciones cortantes aumentan en la zona del DRM, pero no se extienden a lo largo del talud superficial, las fallas y las principales excavaciones subterráneas. Esto permite concluir que el complejo subterráneo es estable bajo acciones sísmicas.

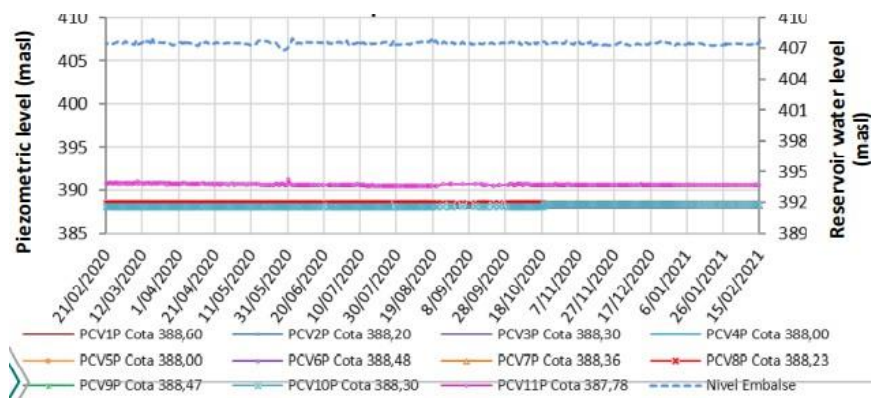
Figura 23: Lecturas piezométricas corriente abajo del llenado prioritario

entero. Una anomalía hallada en las lecturas de uno de los piezómetros volvió a la normalidad (figura 22). Las lecturas piezométricas también indican un buen rendimiento del relleno prioritario (figura 23).

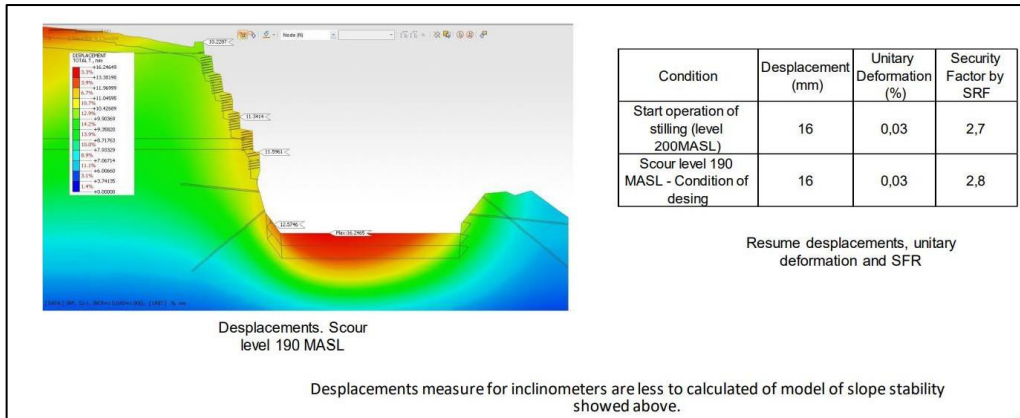
Figura 27: Estabilidad de pendientes, sección B-B

Se han hecho análisis de erosión y estabilidad para evaluar los efectos que la erosión progresiva de la piscina podría tener en las pendientes (figura 27).

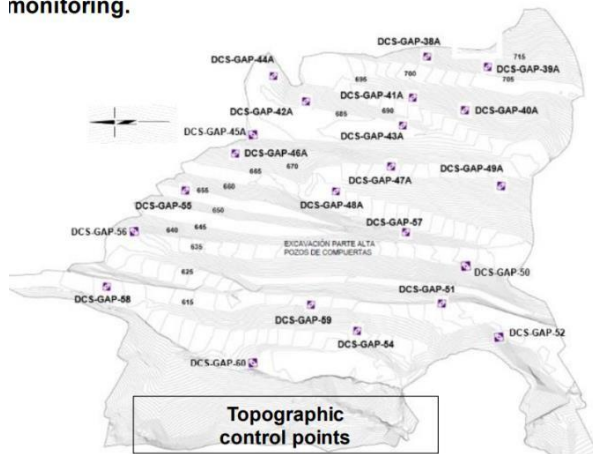
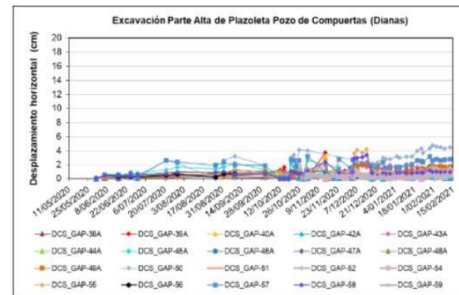
Figura 30: Pendiente por encima de las entradas. Monitorización topográfica

Esta es la pendiente sobre la plataforma de las entradas, incluyendo el área de derrumbe de *Romerito*. Los trabajos de excavación y estabilización de la parte alta de la pendiente, hasta la cota de 570, están casi terminados (figura 29). La instrumentación continúa mostrando un rendimiento general satisfactorio de la pendiente (figura 30).

- The displacement readings are within the precision range of the instrument, with a stability trend since December 21, 2020.
- The fisurometers installed in this sector don't show an increase for the month of February.

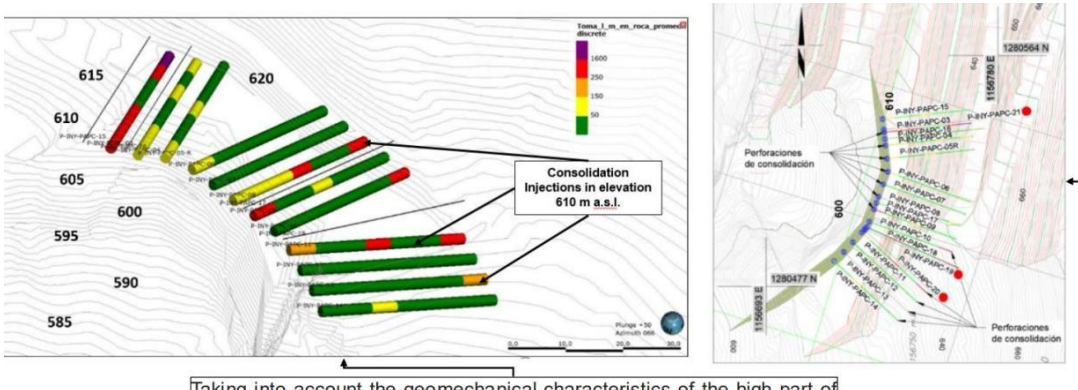
Figura 31: Lechada de consolidación del borde de Romerito

A partir de la información disponible, la zona de falla de Romerito no muestra ninguna evolución regresiva de los acontecimientos pasados. Además de los anclajes, se contempla la inyección de lechada de consolidación para reforzar el borde de la cavidad que se caracteriza por un macizo rocoso débil con zonas cortantes (figura 31). El IAP considera que el anclaje puede ofrecer fuerzas estabilizadoras efectivas, y la inyección de lechada ofrecerá una mayor seguridad. Se deben ofrecer medidas de drenaje para limitar el acceso de las aguas superficiales, desde las pendientes superiores, al borde de la cavidad.

Taking into account the geomechanical characteristics of the high part of the gate shaft platform towards the elevation 610 m.a.s.l. The consolidation injections are proposed by the method of successive thickening with type A to F grouts to increase the properties in this sector.

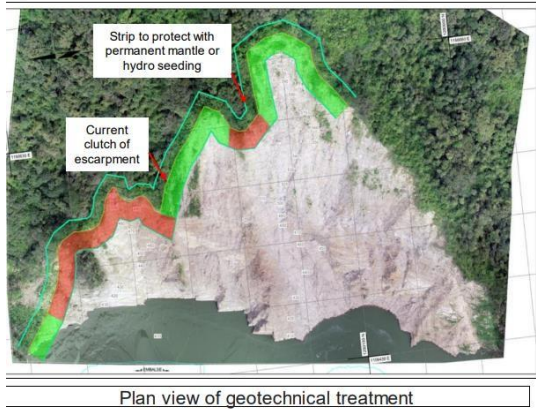
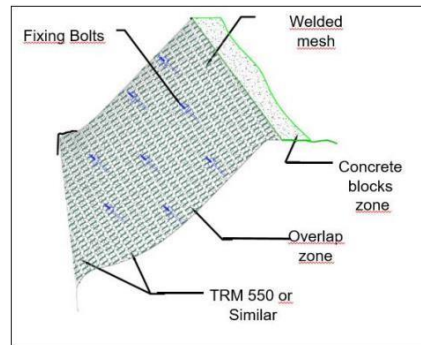
Figura 34: La pendiente del lado derecho corriente arriba. Medidas de tratamiento

The geotechnical support for this zone is compound by fixing bolts, welded mesh and a permanent mantle before the hydro seeding.

Para que no progresen estos desprendimientos, se prevé una cinta de red soldada anclada e hidrosiembra, para proteger la corona de la pendiente perturbada (figura 34). El IAP encuentra las medidas adecuadas, con la adición de una zanja de drenaje a lo largo del límite superior de la pendiente erosionada.

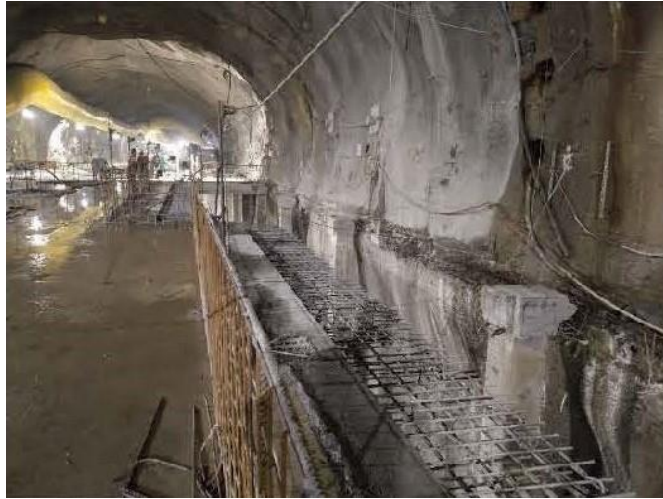
Figura 39: Obras civiles en curso en la galería de cables antes de la instalación de bandejas portacables y cables

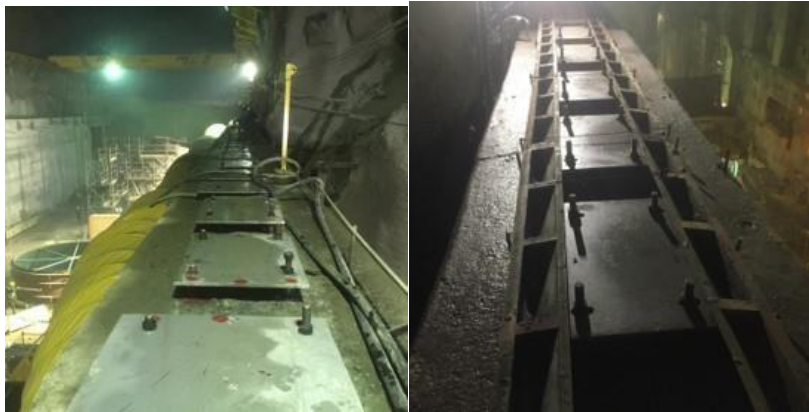
Figura 40: Instalación continua de soportes de rieles de grúas aéreas

Las nuevas grúas aéreas de 2 x 300 toneladas ya están in situ, y la instalación de los soportes ferroviarios está en curso. La grúa se instalará a finales de marzo de 2021, principalmente, para respetar el compromiso con los financiadores, y no porque se encuentren actualmente en la ruta crítica. De hecho, mientras tanto, EPM está utilizando grúas móviles y una sobrecarga temporal de 25 ton.

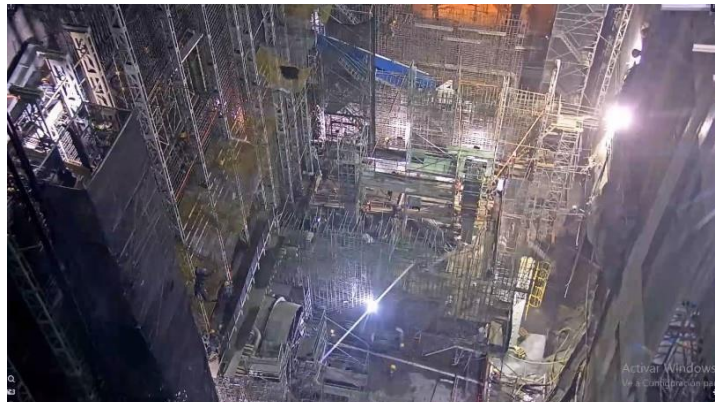
Figura 41: Actividades de construcción e instalación de la unidad 1

A finales de 2019, las partes más bajas de las unidades 1 a 4, y, finalmente, los hormigones correspondientes de primera y segunda fase se consideraron inadecuados para cualquier acción correctiva. Por lo tanto, la rehabilitación de las unidades 1 a 4 comenzó desde la primera fase de hormigón.

Las actividades de construcción e instalación de la unidad 1 están en curso, aunque el concreto de obra civil tuvo que comenzar aproximadamente 20 m por debajo de la parte más baja del tubo de aspiración para la cavidad que se evidenció después de retirar el concreto de primera fase. Como resultado de la evaluación negativa de la unidad 3 y 4, EPM decidió volver a la secuencia original para la operación comercial, procediendo de 1 a 4. La unidad 1 será la primera en entrar en funcionamiento.

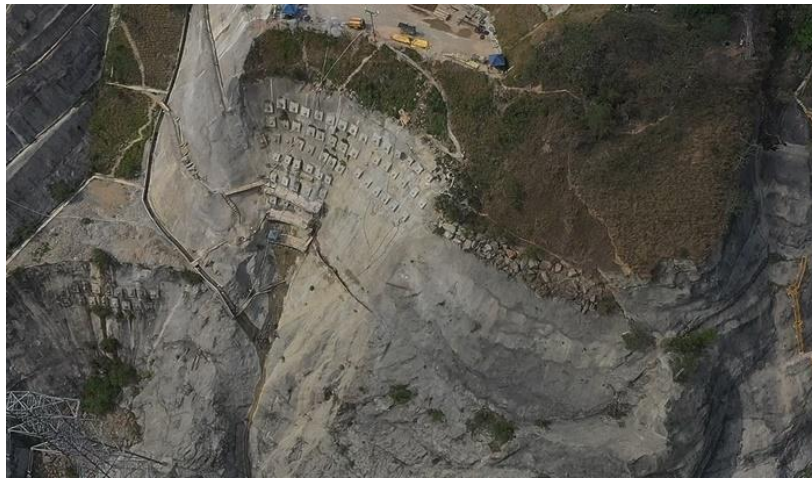
Se completó el patio de maniobras de 500 kV. Habrá que reinstalar varios cables de alta tensión y la mayoría de los cables de alimentación y control, procedentes de la sala de máquinas. La galería de cables y sus conexiones con el patio de maniobras de GIS de 500 kV se encuentran en buenas condiciones. Los trabajos de estabilización se realizaron en la pendiente por encima del área del patio de maniobras (figura 52).

Figura 52: Las obras de estabilización [patio de maniobras en la esquina inferior izquierda, archivo]

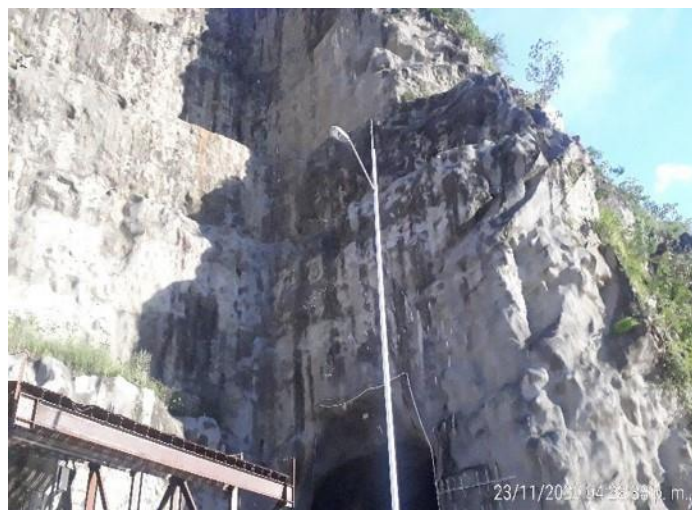
Según los informes, las actividades en las compuertas de entrada y sus sistemas operativos están casi terminadas.

Figura 53: Compuertas de admisión, instalación de iluminación final en el área externa

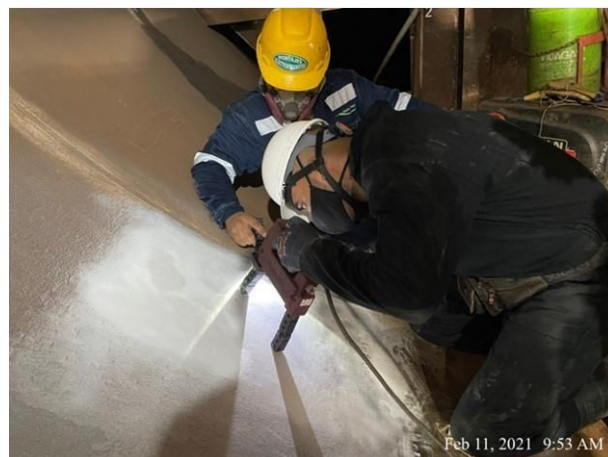
Figura 55: Codo inferior, prueba de revestimiento de acero

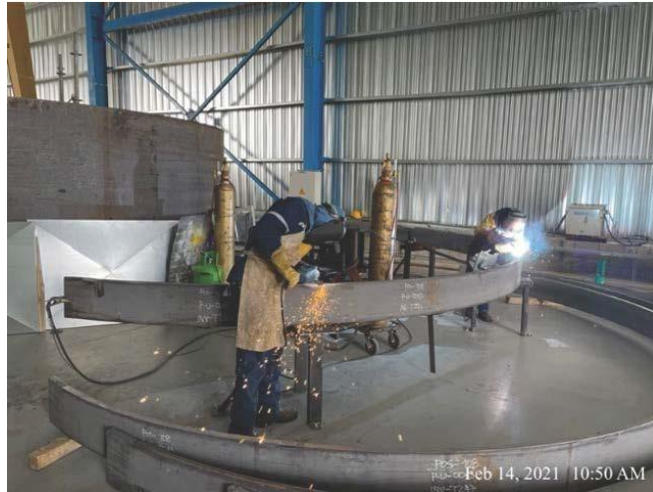
*Figura 56: Codo inferior, fabricación de elementos de revestimiento de acero*

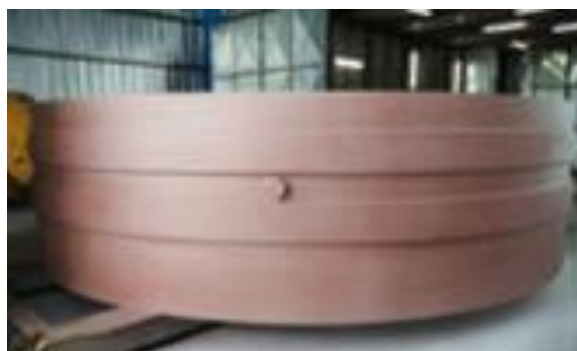
*Figura 58: Una de las primeras secciones de revestimiento de acero probada y lista para ser instalada*

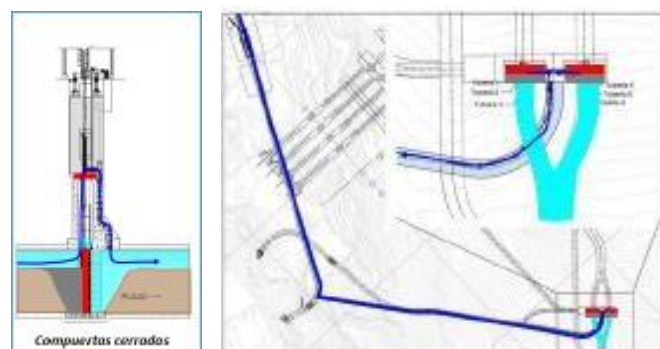
Las dos compuertas corredizas verticales de la GAD se bajaron con éxito en febrero de 2020. Se colocó un tapón de hormigón en la parte superior de las compuertas para bloquear cualquier movimiento (con dicha instalación, el túnel está técnicamente tapado en estos momentos), y los sistemas de elevación y las grúas se retiraron. Se instalaron dos derivaciones temporales para aliviar la presión del embalse en las compuertas y para aumentar aún más la seguridad cuando se construye el taponamiento permanente de la GAD. Una derivación es directa (actualmente en operación); la otra se enruta a través de la IDG (se operará en el momento de taponar la GAD). Después de conectar correctamente la GAD, se abandonará la cámara de control de la compuerta.

Figura 60: Compuertas de GAD en su posición final con sistema de derivación directa temporal (izquierda) y a través de la IDG (derecha)

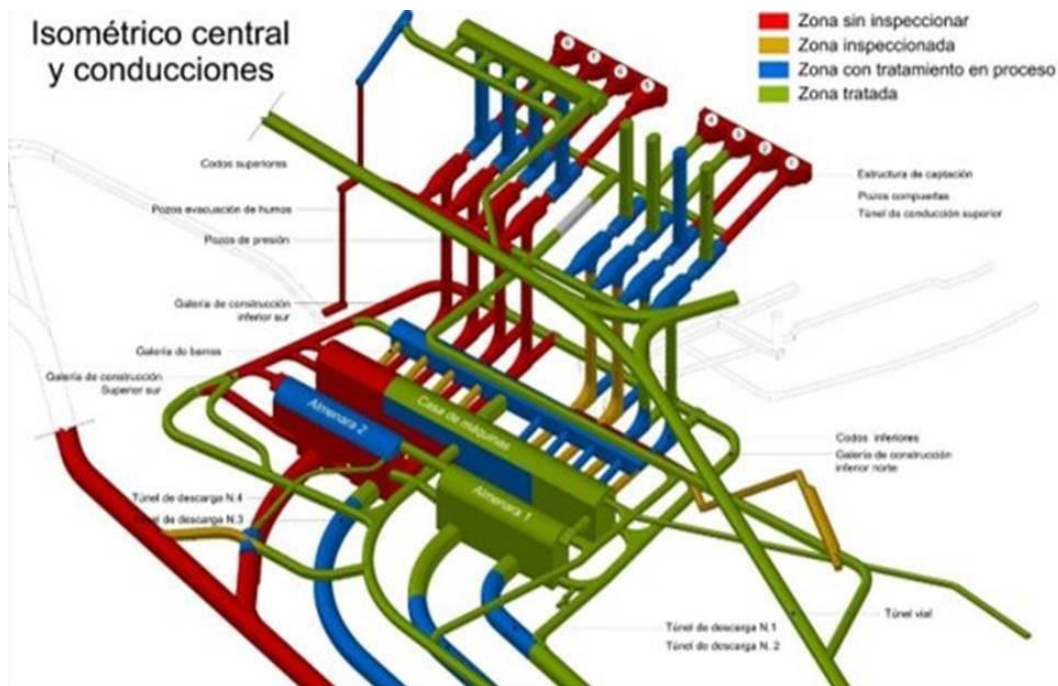
- Los canales de agua de las unidades 5 a 8 aún no han sido inspeccionados y se están realizando reparaciones en la estructura subterránea de la parte sur de la planta.

- El tratamiento de los ejes de presión a las unidades 5 a 8 está en curso, y se prevé que sea de una extensión significativa.

Figura 61: Recuperación de obras subterráneas. resumen general del progreso a febrero de 2021
