Panel Asesor Independiente de BID Invest

Informe n.º 6 del IAP, julio de 2021

Proyecto Hidroeléctrico Ituango,

Colombia

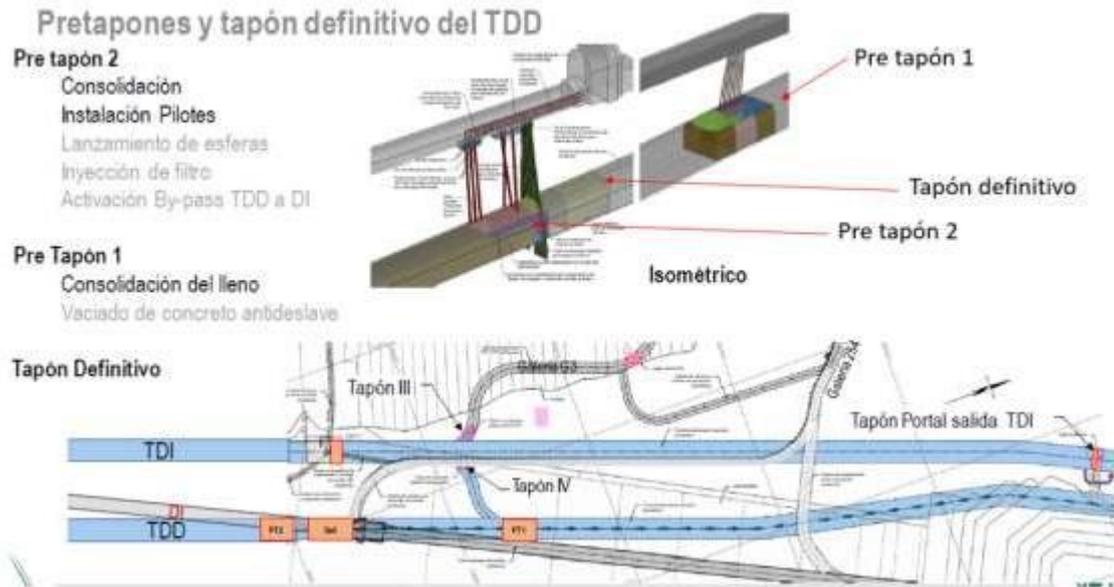
Figura 2: Solución para sellar el TD2

El sellado del TD2 tendrá que realizarse con un flujo de agua presente y, por lo tanto, requiere un procedimiento complejo y cuidadosamente planificado. Debido a su naturaleza sin precedentes en proyectos hidroeléctricos, el sellado del TD2 se ha estudiado a fondo, y se está implementando una solución factible que involucra dos pretapones y tapones finales (Figura 2).

reduciendo progresivamente los espacios entre la red de micropilotes. Se espera que esto fuerce el flujo residual a través del sistema de derivación y facilite la obstrucción progresiva del canal de agua por medio de grava y arena primero, y de lechada especial después. En ese punto, se realizará el enlechado con mezclas especiales a base de resina para sellar totalmente la barrera temporal. Se espera que esto reduzca aún más el flujo a los valores nominales que permitirán la construcción del tapón permanente en condiciones seguras.

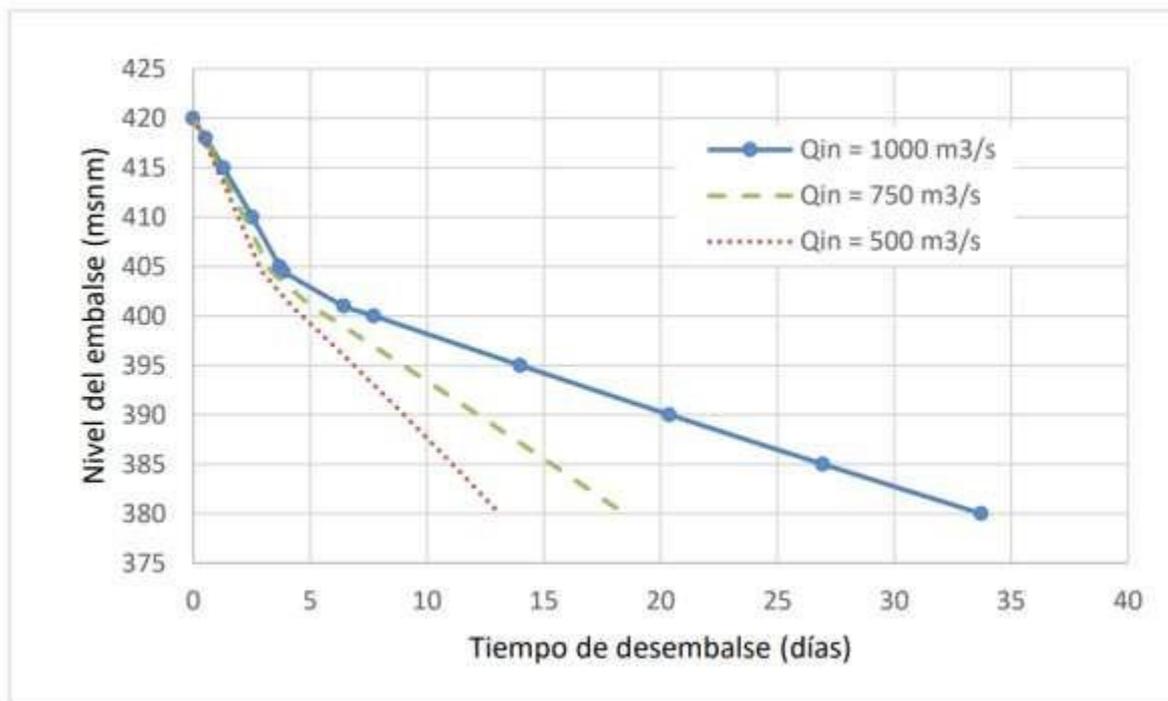
Figura 6: Tiempos de reducción del nivel del embalse (Integral)

En condiciones de emergencia, la descarga a través de las unidades es el único curso de acción para reducir el embalse por debajo de la elevación 405 msnm (umbral del aliviadero). La Figura 6 muestra los tiempos de reducción del nivel del embalse para diferentes caudales fluviales. Los cálculos asumen que las 8 unidades están en función.

Cabe señalar que el plan actual prevé la entrada en funcionamiento de 4 unidades para septiembre de 2023, y todas las 8 unidades para febrero de 2025. Por lo tanto, los datos que se muestran en la figura 6 serán válidos a largo plazo. Hasta el año 2025, los tiempos de reducción serán aproximadamente el doble

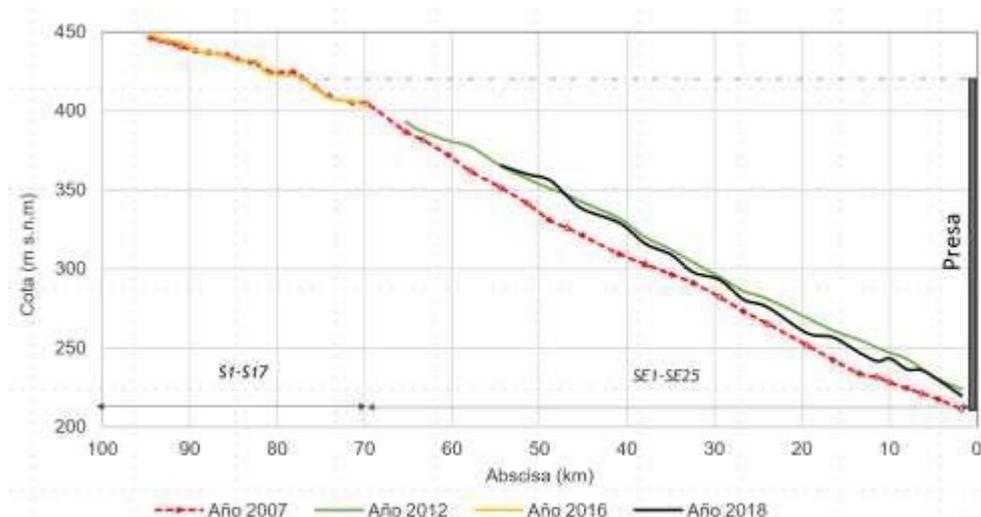
Figura 7: Perfil longitudinal del Río Cauca

La Figura 7 muestra el perfil del Río Cauca aguas arriba de la represa, junto con los depósitos de sedimentos medidos hasta la fecha.

- La aparente incongruencia entre el estudio LiDAR (año 2012) y la topografía (2016), ambos ejecutados antes del llenado del embalse, se explica por el hecho de que el estudio LiDAR no penetra completamente en las zonas húmedas.
- La misma explicación se aplica a que el perfil del estudio LiDAR esté por encima del estudio batimétrico de 2018.
- Además, esas diferencias se aplican solo a la elevación cercana al lecho del río y, como tal, cualquier discrepancia tendría una contribución insignificante al volumen del embalse (consulte la Figura 8).

En esta etapa inicial del Proyecto, la decisión clave a tomar es sobre la geometría de referencia del embalse, para asociarla a futuros estudios batimétricos. Con base en lo anterior, el IAP considera que la cartografía del año 2007, validada por los estudios topográficos de 2016, representa una línea de base adecuada.

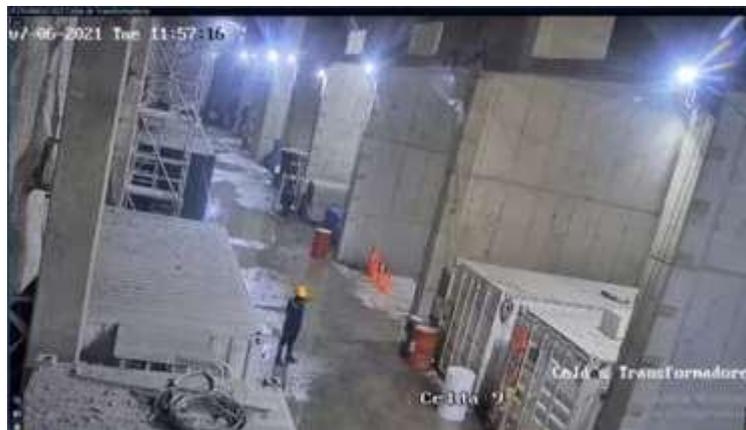
Continúa la consolidación de la obra civil en la parte sur de la galería de transformadores y en la galería de cables por encima de ella.

Figura 16: Transformador monofásico 9 y vista desde el lado norte

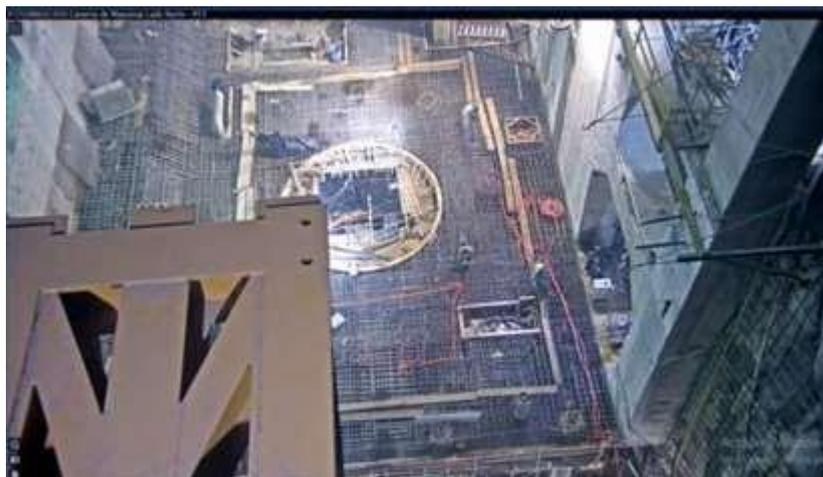
La rehabilitación de las unidades 1 y 2 se inició con hormigón de primera fase. La remoción completa del hormigón de las unidades 3 y 4 está en curso.

Figura 22: Actividades de construcción e instalación de la unidad 1

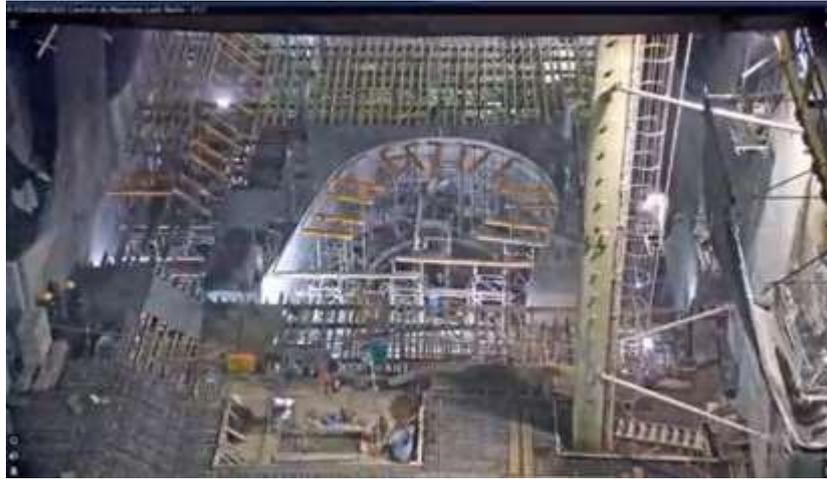
Figura 23: Actividades de construcción e instalación de la unidad 2

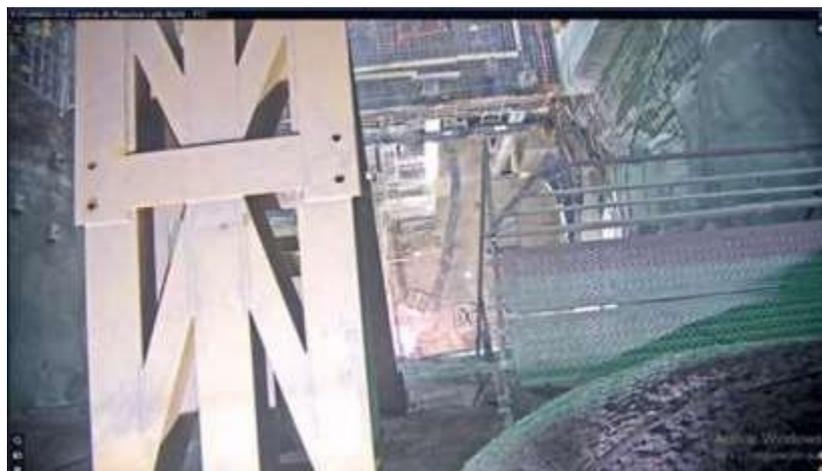
EPM decidió reemplazar la sala de control norte original de hormigón armado por una estructura de acero, más rápida de construir; la cimentación se puede ver en la imagen 25.

Figura 25: Obras civiles en la cimentación de la sala de control norte

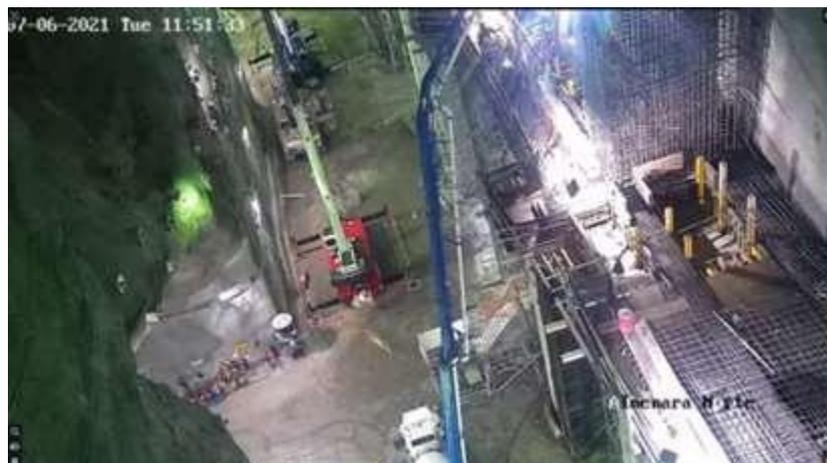
Están en curso las obras civiles necesarias para la instalación de las guías de las compuertas del tubo de aspiración.

Figura 26: Trabajos en curso en las compuertas del tubo de aspiración en el pozo de carga norte

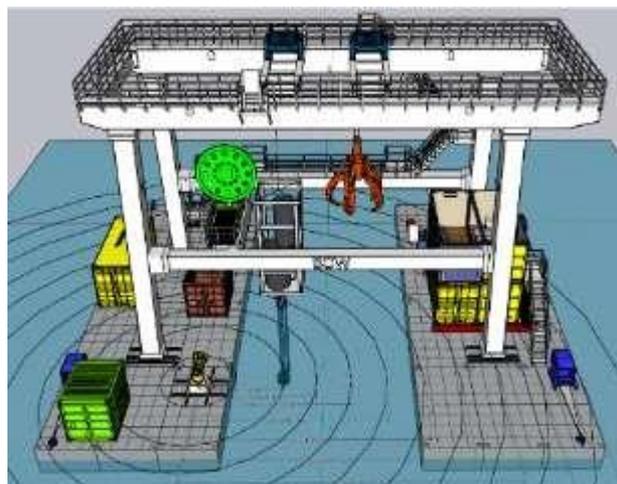
Figura 29: Representación esquemática del pontón para trabajos subacuáticos

Los trabajos subacuáticos para la activación de las entradas de alimentación, incluida la limpieza de los escombros corriente arriba de los filtros de basura, aún no han comenzado y aún no se han firmado los contratos principales¹.

Las obras a ejecutar son complejas y especializadas (Figuras 29 y 30). La gestión de las condiciones imprevistas es un factor clave en las obras subacuáticas. En la opinión del IAP, esta es la actividad más desafiante para el inicio de la operación de las unidades 1 y 2.

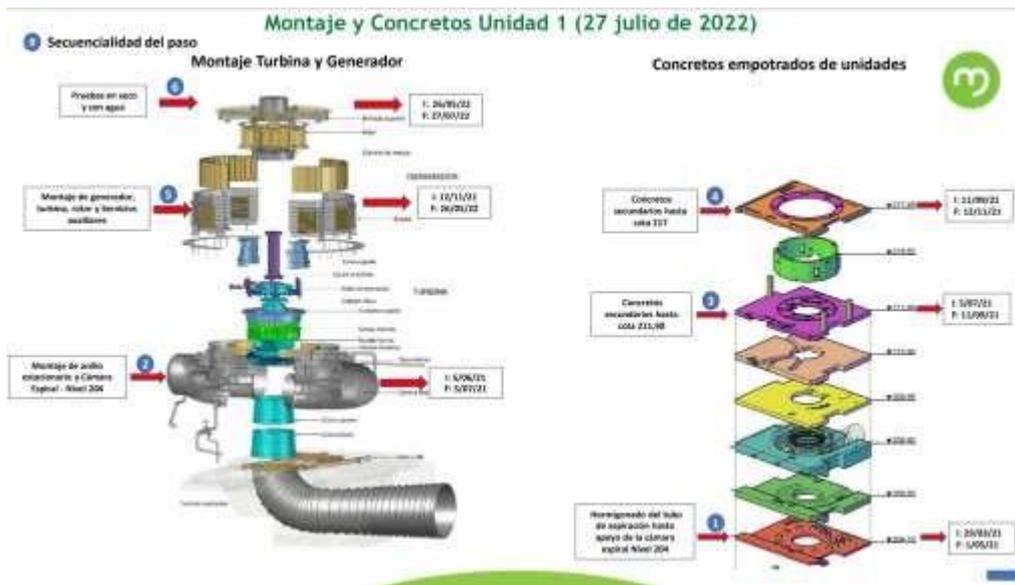
Figura 39: Tiempo hasta la finalización de la unidad 1, obras electromecánicas y civiles

La Figura 39 muestra la secuencia de la secuencia de 6 fases de las obras electromecánicas y civiles para la finalización de la unidad 1. Comprende las obras civiles para completar las tres plantas restantes a la elevación de 204 msnm (Piso 2 - Turbina), 211,90 msnm (Piso 3 – Generador), y 217 msnm (Piso 4 – Sala de la central).

La fase 1 debería haberse completado el 1 de mayo, pero debido al montaje de la caja en espiral, la fase 2 programada para completarse el 5 de julio de 2021 ha generado algunos retrasos.

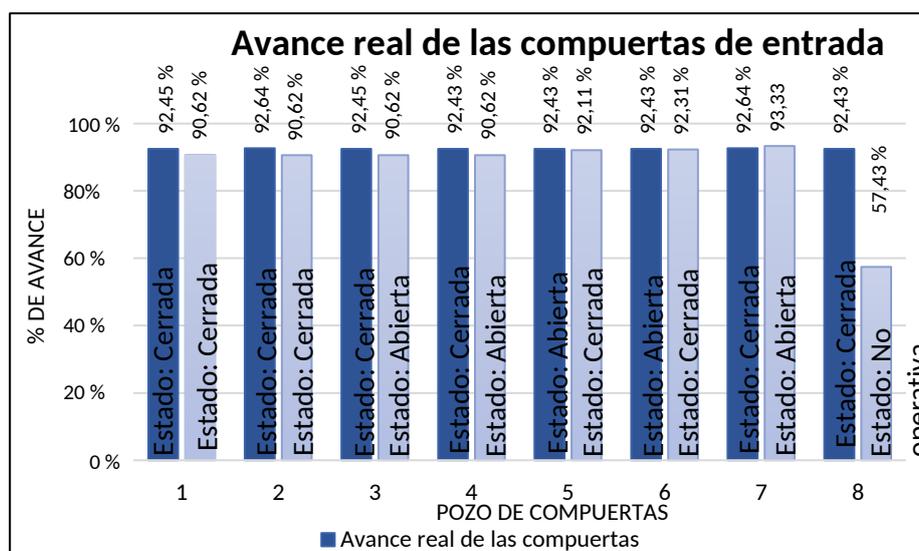
Figura 41: Compuertas de entrada, progreso de la instalación

Equipos hidromecánicos	Progreso de la instalación y las pruebas	Observaciones
<p>Compuertas de entrada</p> <p>Puertas corredizas de altura, 5,03 x 6,87 m, con ataguías.</p> <p>Operación: servomotores oleodinámicos.</p>	<p>La zona está ahora puede acceder de forma segura y una protección física adicional está instalada por encima del foso y la caja de control de las unidades 1 a 4. Instalación casi completada.</p>	<p>Las puertas se cierran bajo condiciones de presión equilibrada y, en caso de emergencia, bajo la carga hidráulica máxima y el flujo nominal de la unidad. Sin embargo, se demostró su capacidad para cerrar bajo flujo más alto que el nominal.</p>

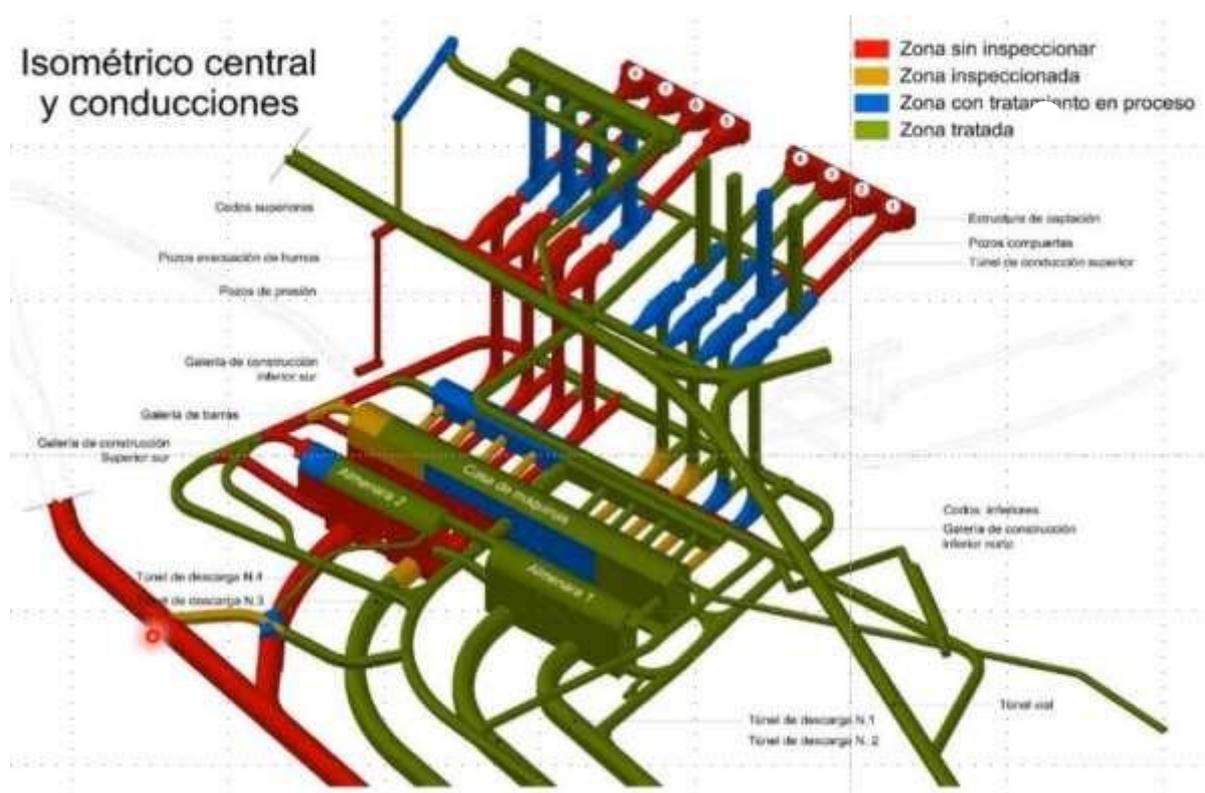
Figura 44: Recuperación de las obras subterráneas, resumen del progreso a junio de 2021

El esquema que se muestra en la figura n.º 44 proporciona una instantánea del progreso de los trabajos de reparación y recuperación en el complejo de cavernas de la sala de máquinas.

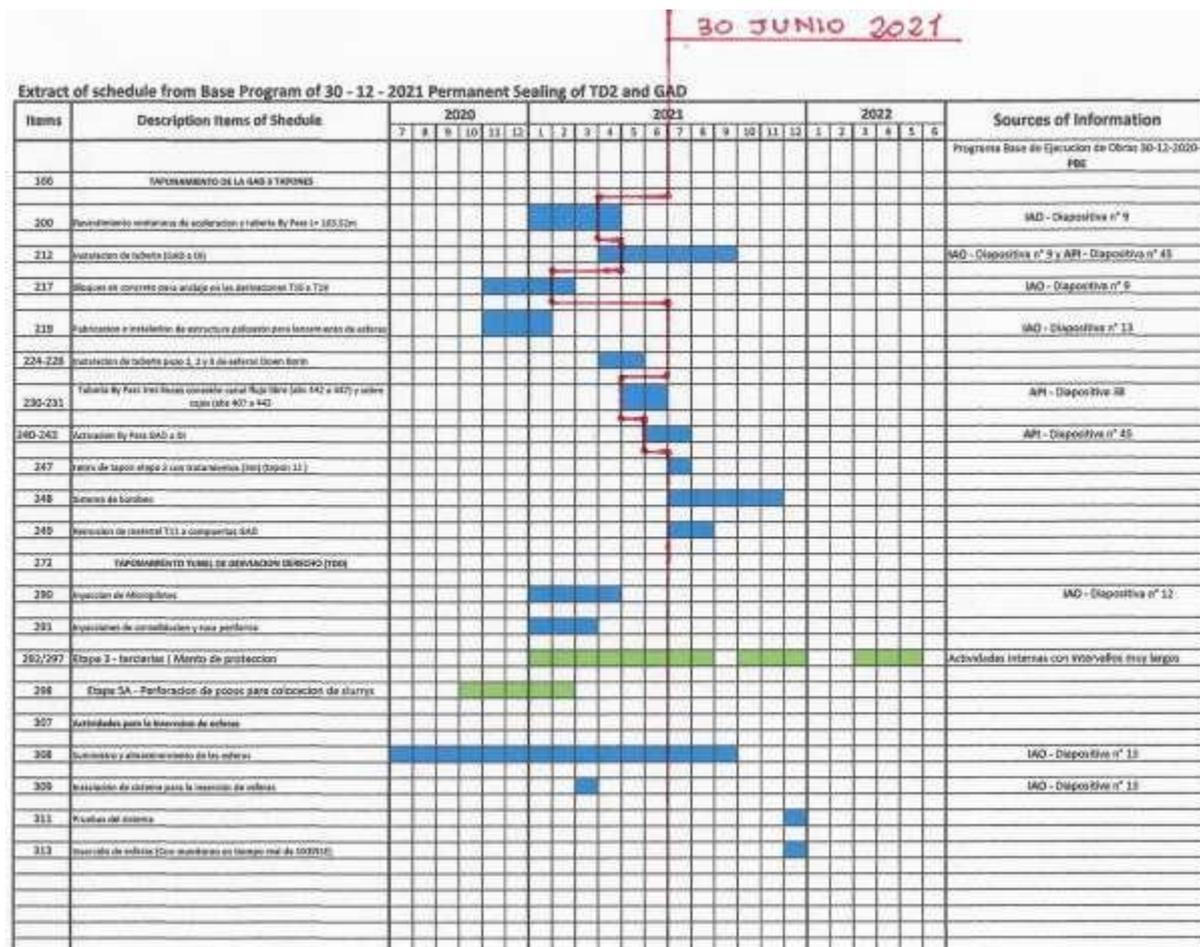
Figura 48: Línea de tiempo del 30 de junio de 2021, sellado permanente del TD2 y la GAD

La TLN en la Figura 48 revela un retraso acumulado de 5 meses para el elemento 217 (Bloques en hormigón para anclaje en las derivaciones T16 a T19). Además, hay evidencia de un ritmo de implementación lento de las actividades 292-297 entre mayo y octubre de 2021, cuyas razones no son evidentes para el IAP.
