Ésta es una traducción del documento en inglés preparado por el Panel de Asesores Independientes de BID Invest. En caso de discrepancia entre esta versión y la original, prevalecerá lo sostenido en el documento original.

Panel Asesor Independiente de BID Invest
Informe del IAP n.º 3, octubre de 2019
Proyecto Hidroeléctrico Ituango
Colombia

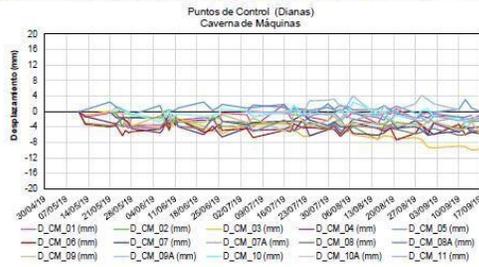
0.2.6 Instrumentación adicional – Caverna de transformadores

Dianas reflectivas Caverna de Máquinas: Desde el 13 de mayo/2019 se están monitoreando las deformaciones en la casa de máquinas mediante dianas reflectivas localizadas a la altura de los hastiales. Las lecturas obtenidas se encuentran dentro del rango de precisión del método de medición.

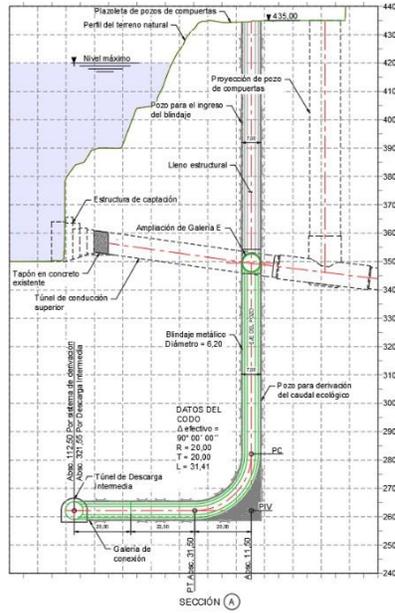
Figura 26 - Sección del diseño alternativo.

Recientemente, se ha presentado un importante cambio de diseño. Este prevé el abandono del portal original y la colocación de la entrada de la IDG a una mayor elevación, alimentada por las entradas 3 y 4, corriente arriba de las compuertas, pero corriente abajo de los tapones, a través de un pozo vertical diseñado para 450 m³/s y conectado a la IDG corriente abajo de su tapón de corriente.

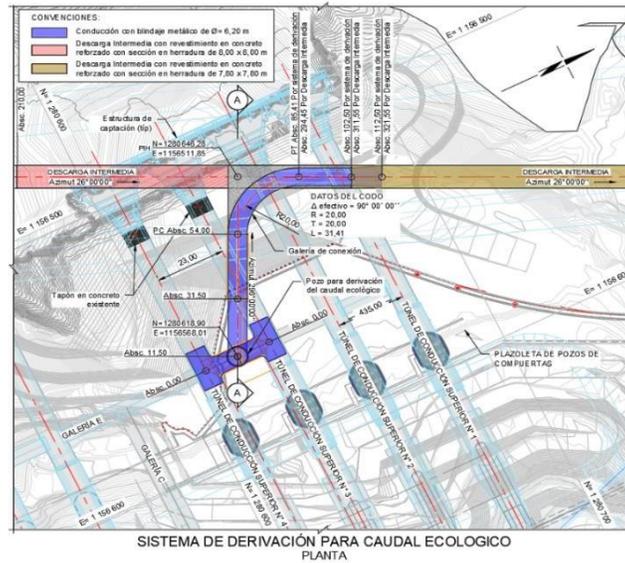
Figura 27 - Plano del diseño alternativo.

Esta opción es menos arriesgada en términos de calendario y metodología, y menos costosa.

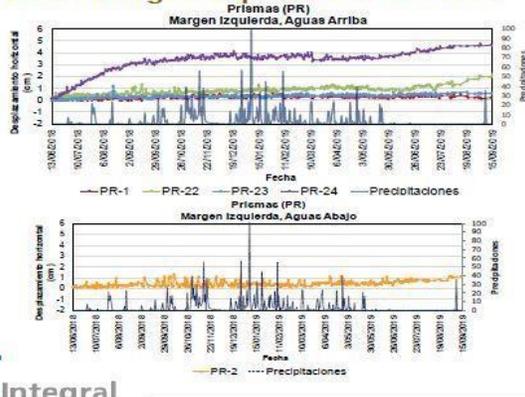
0.3.27 Margen Izquierda de la Presa

En el registro de los prismas de la margen izquierda el comportamiento general durante los últimos meses ha sido estable, con movimientos inferiores a 1,5 cm en los Prismas 2 y 22. La deformación registrada en el prisma 24 al inicio de las lecturas correspondió a movimientos generados por el lavado de material durante la segunda temporada invernal de 2018.
