**ESTUDIOS COMPLEMENTARIOS PARA LA  
REMEDIACIÓN AMBIENTAL DEL SITIO DE LOS  
PROYECTOS HIDROELÉCTRICOS GENERADORA SAN  
MATEO S.A. ("GSM") / GENERADORA SAN ANDRÉS  
S.A. ("GSA")**

| DOCUMENTO BASE | ACTUALIZADO | | | VERIFICADO | |
|---|---|---|---|---|---|
| ASESORÍA TÉCNICA SOBRE LA RESTAURACIÓN AMBIENTAL Y CULTURAL DEL SITIO DE LOS PROYECTOS HIDROELÉCTRICOS GENERADORA SAN MATEO S.A. ("GSM") / GENERADORA SAN ANDRÉS S.A. ("GSA"), 2022 | Equipo Técnico Charlieg | ECRA – GSM-GSA-001-2025 | F | Ing. Carlos Granja | Febrero 2026 |

**FEBRERO 2026**

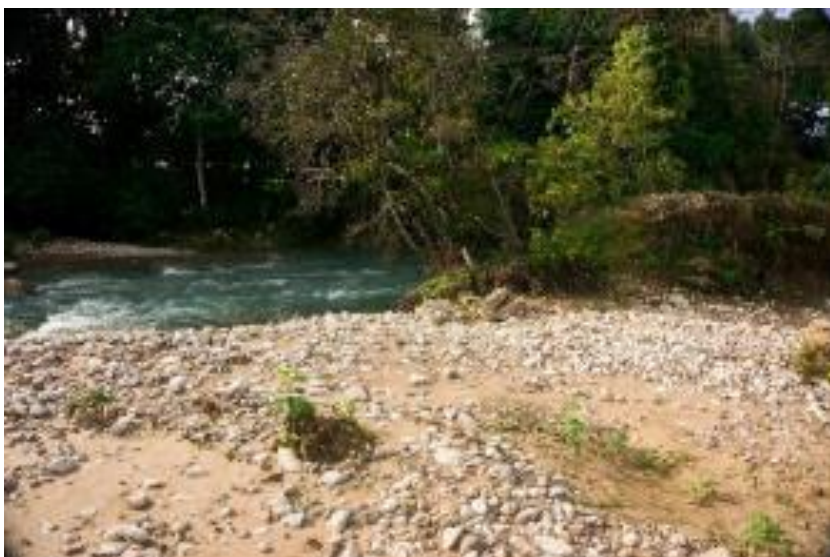
**FOTOGRAFÍA No. 4 MARGEN DERECHA SIN BORDA, QUE PERMITE EL INGRESO A LA CAPTACIÓN.**

obras de captación. Se encontró un daño en la borda (ataguía) que podría derivar en un posible desborde del río, y un incremento del caudal para el río Negro. La falta de protección en los márgenes aumenta la vulnerabilidad a la erosión.

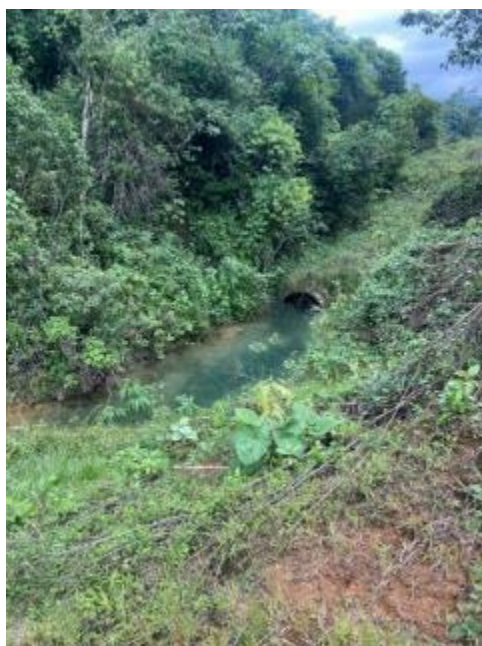
#### **FOTOGRAFÍA No. 5 SALIDA DE LA TUBERÍA DE TRASVASE**

Tubería de trasvase: Se tenía previsto una conducción con tubería de GRP (Glass Reinforced Plastic) enterrada de 869 m y 1,4 m de diámetro. Actualmente, aunque gran parte de la tubería ha sido construida y está soterrada, se observó entradas y salidas de la tubería que han sido quemadas. Esto podría generar problemas de colmatación y transporte ineficiente de agua. La salida de la tubería de trasvase se encuentra inundada, se debe cerrar tanto el ingreso como la

salida del trasvase para evitar la acumulación de agua y evitar el traslado del agua hacia Río Negro.

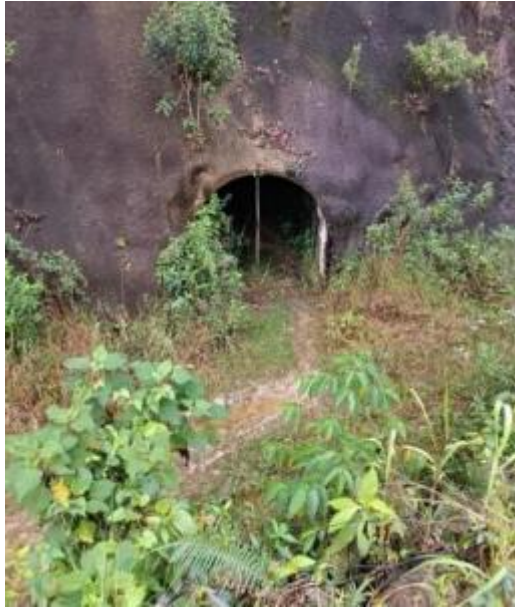
### **FOTOGRAFÍA No. 8 SALIDA DEL TÚNEL O GALERÍA DE CONDUCCIÓN**

Túnel o galería de conducción: consiste en una galería de conducción para montar en el interior dos tuberías de polietileno rígido de 150 mm de diámetro. Está construida esta obra subterránea de dimensiones de 3,5m de ancho por 3,0 de alto en forma de herradura, tiene una longitud de diseño de 580m, sin embargo, falta por completar 130m de túnel (que actúa como tapón en el medio del túnel). El túnel está revestido casi en su totalidad con hormigón lanzado, las partes sin revestimiento y el frente de la excavación pueden permitir la filtración de agua, dadas las características kársticas de las calizas presentes que pueden facilitar la filtración del agua a presión, debido al importante gradiente o pendiente que existe.

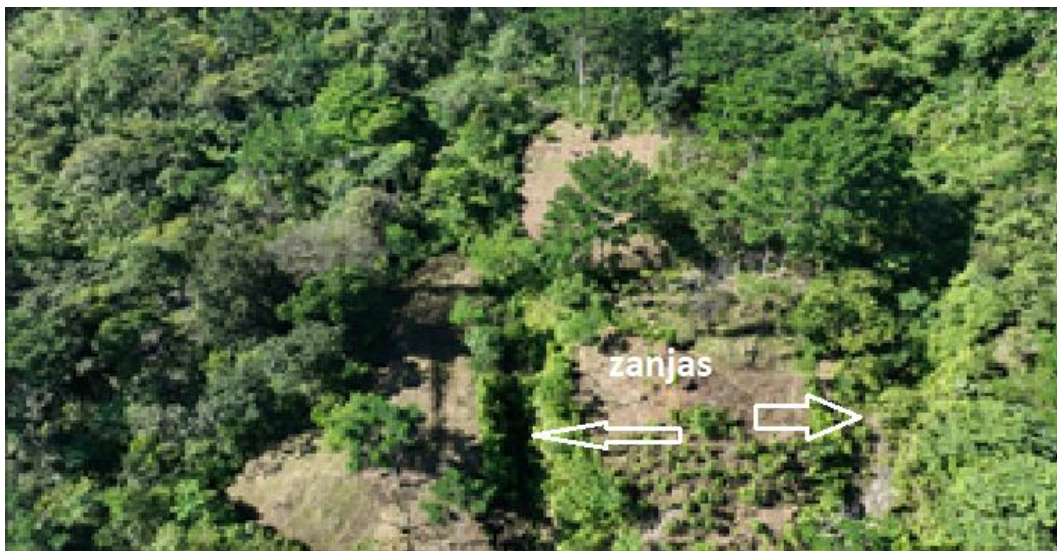
### **FIGURA No. 5: EXCAVACIÓN DE ZANJAS EN REGENERACIÓN.**

Conducción con Tubería de presión: Luego de la galería de conducción se tenía previsto usar tubería forzada de GRP enterrada y tubería de acero (60 pulgadas de diámetro 1,50m) que en su tramo final iría únicamente anclada. Actualmente parte de la tubería está instalada, en donde no se ha instalado existe la zanja excavada en la cual se ha producido un proceso de regeneración natural (crecimiento de cobertura vegetal). En la visita técnica acompañada con la comunidad se encontró un sitio donde se produjo un movimiento de tierra, lo que desplazó la tubería instalada, además se encontraron tuberías distribuidas a un costado de la vía, que no fueron instaladas.

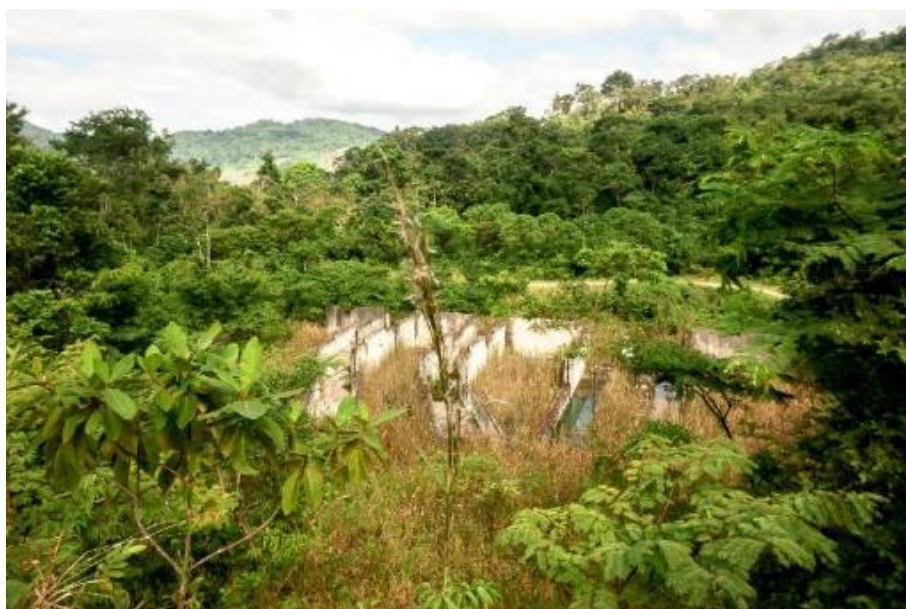
**FOTOGRAFÍA No. 12 ZONA DE CASA DE MAQUINAS. VEGETACIÓN Y HIERROS EXPUESTOS.**

Casa de máquinas de la hidroeléctrica Pojom II y San Andrés: Para las dos hidroeléctricas se tenía prevista una edificación superficial de 245 m<sup>2</sup>, donde se instalaría una grúa pórtico de 35 toneladas y los equipos electromecánicos. Actualmente, existe un avance limitado en la construcción de la casa de máquinas, el área está inundada y llena de vegetación. El ingreso es libre, se encuentran hierros sobresalidos de la estructura lo cual puede causar riesgo de punzonamientos y un rápido deterioro del hormigón. La edificación está cercana a una Y vial, formando una curva con el correspondiente riesgo vial. Ver FIGURA No. 6: y FOTOGRAFÍA No. 12.

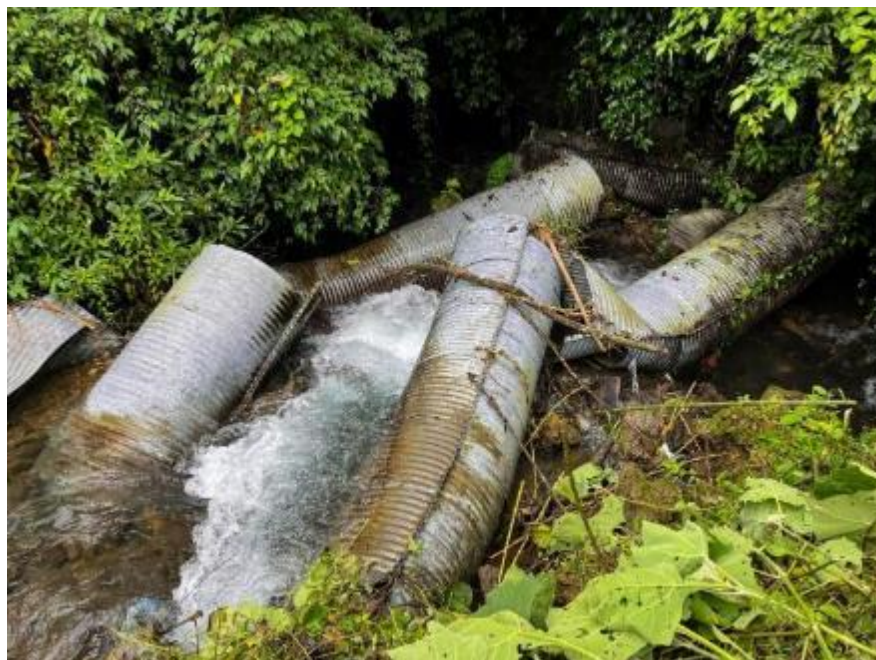
**FOTOGRAFÍA No. 13 PRESENCIA DE TUBERÍA METÁLICA EN EL CAUCE DEL RÍO PRIMAVERA.**

En el sitio del Río Primavera existe una amenaza derivada de la presencia de tubos metálicos en el cauce al inicio de un “sumidero”, la presencia de estos tubos puede ocasionar el taponamiento del sumidero, como se puede ver en la siguiente FOTOGRAFÍA No. 13.

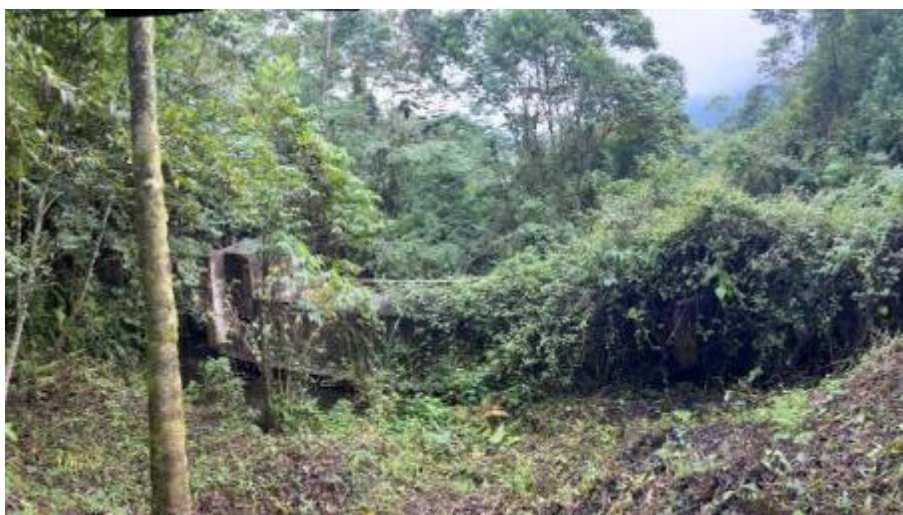
#### **FOTOGRAFÍA No. 16 TOMA 1, TERCER ARROYO**

Obras de toma en el Tercer Arroyo: Esta toma está conformada por dos tomas tirolesas que captan los caudales de dos drenajes. Las obras en el arroyo, Toma 1, estaba avanzada; habiéndose realizado el azud y faltando muros a la salida de la tubería, las protecciones del cauce y los equipos mecánicos como rejas y compuertas. Como se puede apreciar en la foto siguiente, la estructura ha sido tomada por la vegetación y se encuentra en marcha un proceso de azolve del cauce.

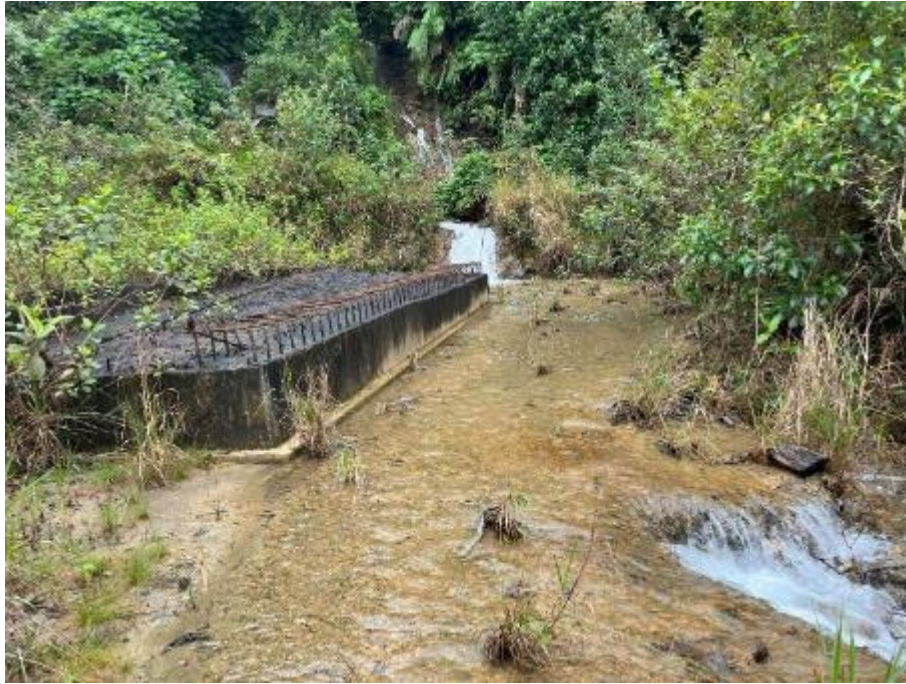
### **FOTOGRAFÍA No. 17 TOMA 2, TERCER ARROYO**

En la Toma 2, en el tercer arroyo se ejecutó la cimentación del azud, que incluía los hierros de muros de ala y cuerpo del azud. Se observa además la llegada de la tubería, la cual ha sido quemada.

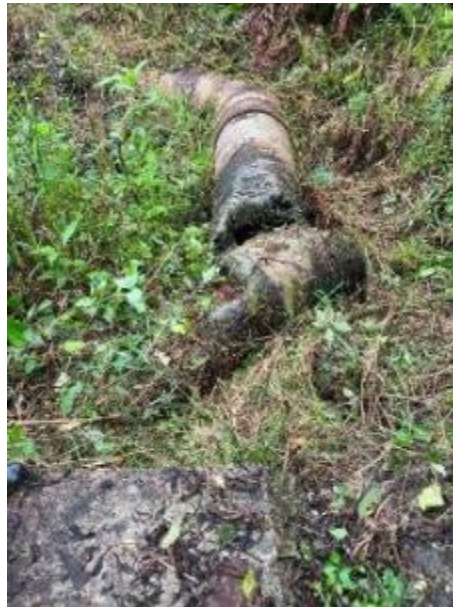
### **FOTOGRAFÍA No. 18 TOMA 2, TUBERÍA EN TERCER ARROYO**

Tuberías para transporte al desarenador: la tubería prevista entre las captaciones y el desarenador, con material GRP (Poliéster reforzado con fibra de vidrio) de varios diámetros. Además, se construyó un camino auxiliar para la instalación de la tubería. En la FOTOGRAFÍA No. 18 se observa la llegada de la tubería GRP a la captación Tercer Arroyo, toma 2.

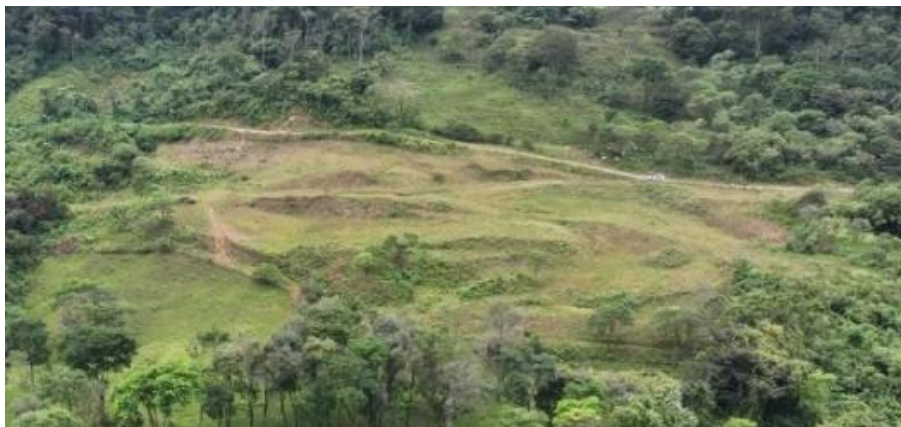
**FOTOGRAFÍA No. 21 RECUPERACIÓN NATURAL DEL ÁREA DONDE ESTUVO PROPUESTA LA BALSA.**

Balsa de regulación: en este elemento no fue construido, se hizo la limpieza y movimiento superficial de tierras. Al momento el área mantiene un proceso exitoso de regeneración natural.

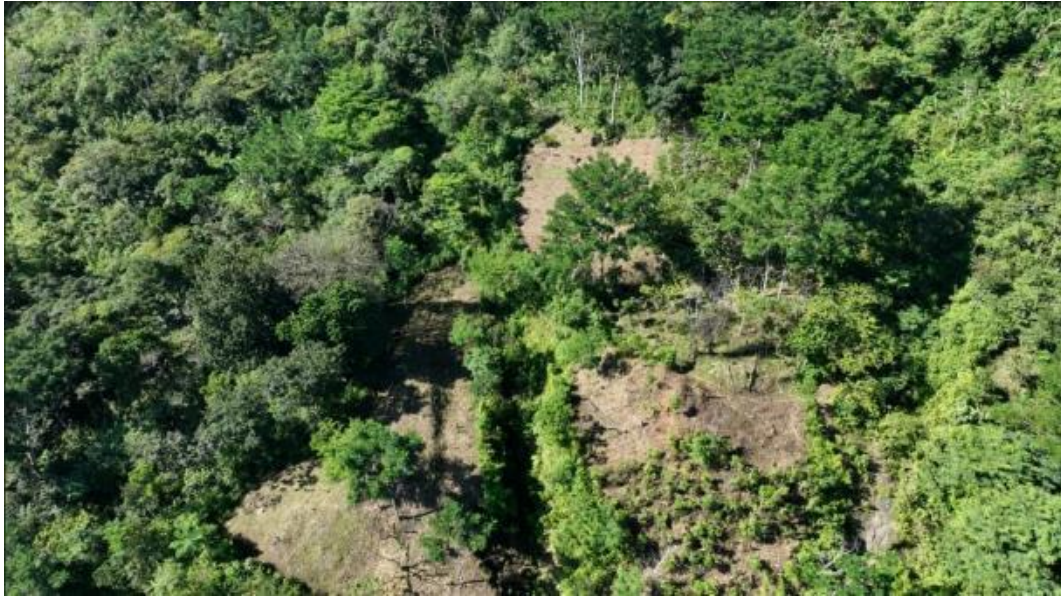
**FOTOGRAFÍA No. 22 ÁREA DE ZANJAS EN PROCESO DE REGENERACIÓN NATURAL.**

Tubería forzada o de presión: el diseño preveía la construcción de una tubería de presión de 1711 m en GRP con diámetros entre 1600 mm. y 1400 mm. Actualmente, se verificó la realización de zanjas para la “pista” de la tubería, la cual no fue instalada; se observó un proceso de regeneración natural, lo que tornó difícil ubicar dichas excavaciones.

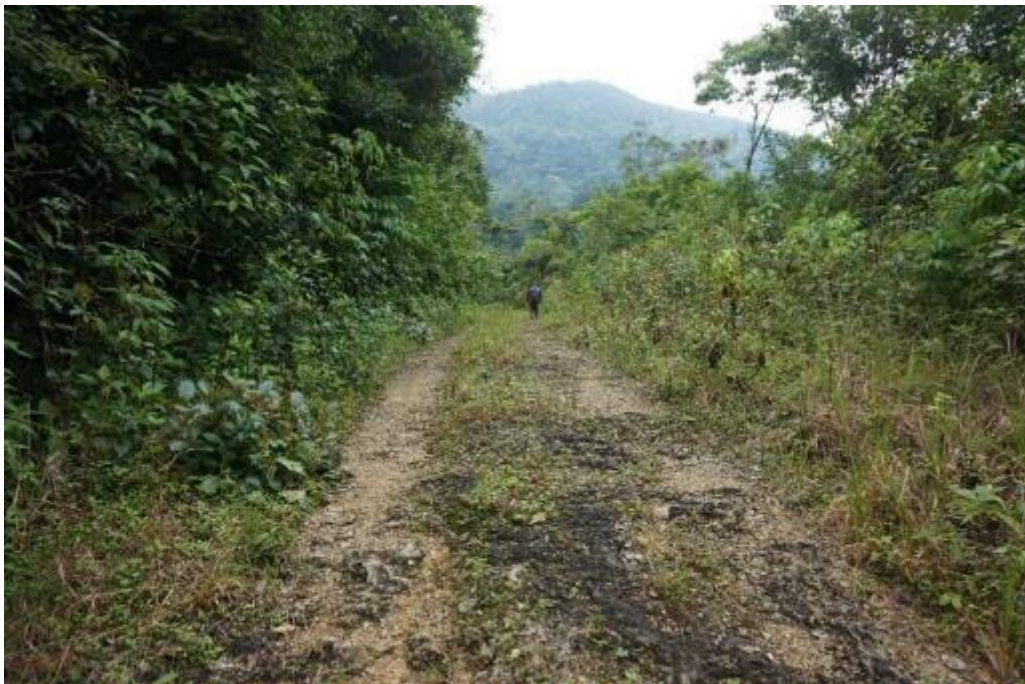
**FOTOGRAFÍA No. 24 VÍA HABILITADA, CONDUCCIÓN A LA CAPTACIÓN LA  
PRIMAVERA.**

Camino auxiliares a zanjas y tuberías: previo al inicio del proyecto se disponía de vías en terracería cercanas a las obras de trasvase en el río Pojom y las obras de toma del Río Negro, y rumbo al noreste pasando por el sector de Platanar hasta llegar al sector de Bella Linda. Actualmente, se observó que se construyeron nuevas vías para facilitar el ingreso a los frentes de obra, estas vías al momento son usadas por la comunidad, a excepción de los ingresos a zonas de captación las cuales son exclusivas de la obra. En el **ANEXO B: INFORME GENERACIÓN DE CARTOGRAFÍA Y ORTOFOTOGRAFÍA**, pueden verse las nuevas vías construidas y usadas por la comunidad.

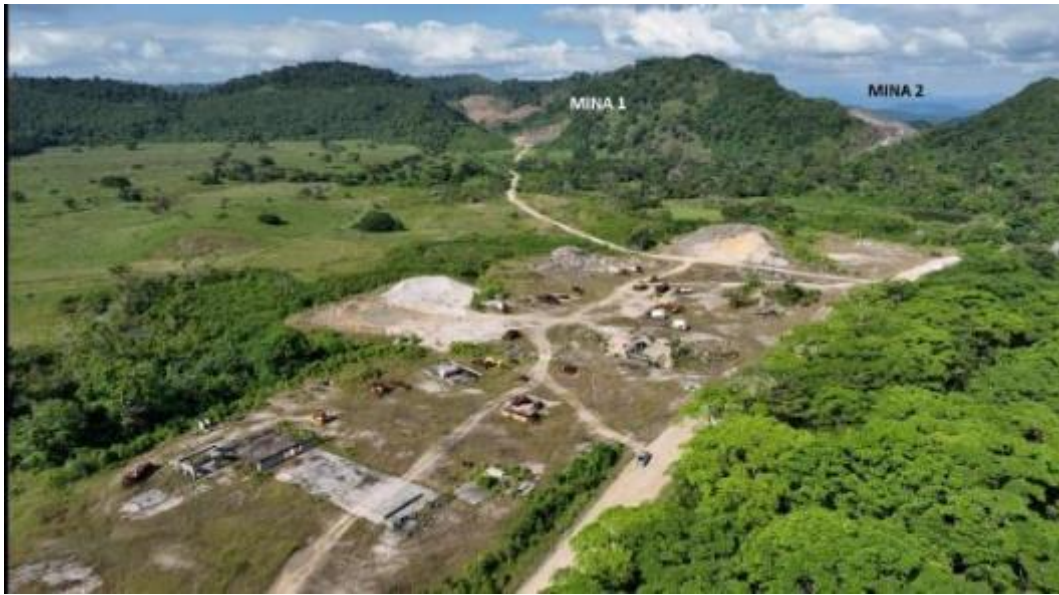
### **FOTOGRAFÍA No. 25 MINAS DE MATERIALES PÉTREOS.**

Por el camino que une la mina 2 y la población Bella Linda se observa la caída de bloques, flujos de escombros y movimiento de una parte de un macro deslizamiento presente desde antes de las actividades de construcción de las hidroeléctricas.

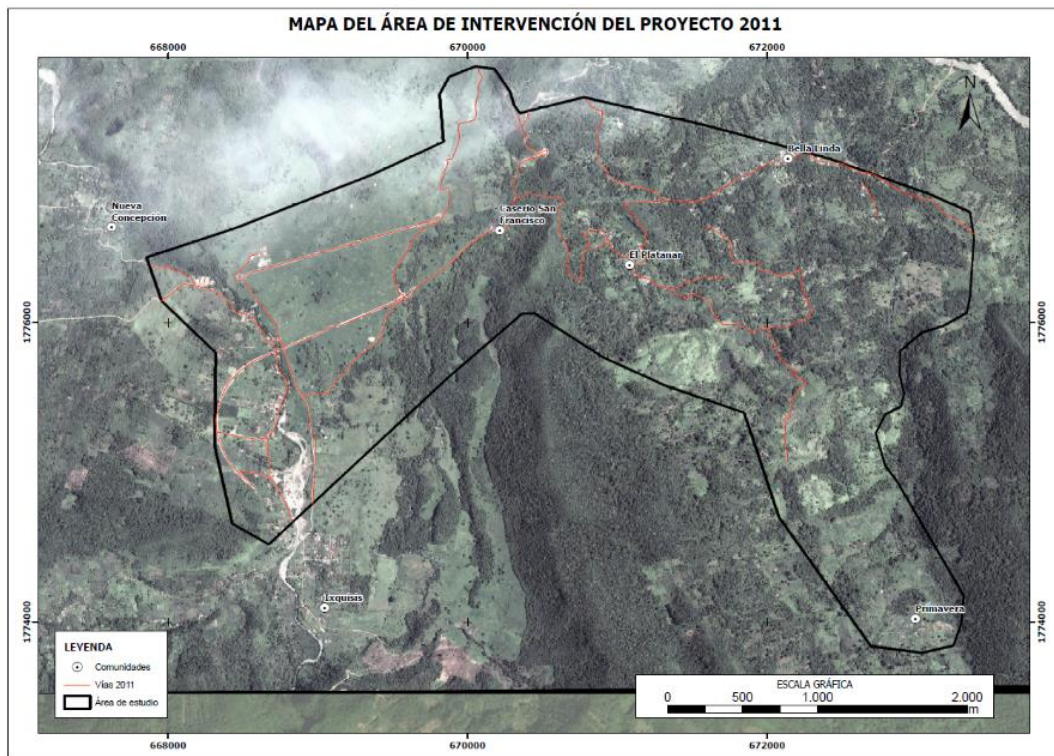
**FIGURA No. 25: MAPA DEL ÁREA DE INTERVENCIÓN EN EL AÑO 2011**

**Año 2011:** en 2011, el área de estudio se encontraba sin afectaciones en su cobertura vegetal, destacándose una superficie de 9,68 ha correspondientes a vías existentes. No se muestran alteraciones significativas en la vegetación ni en el uso del suelo en ese momento.

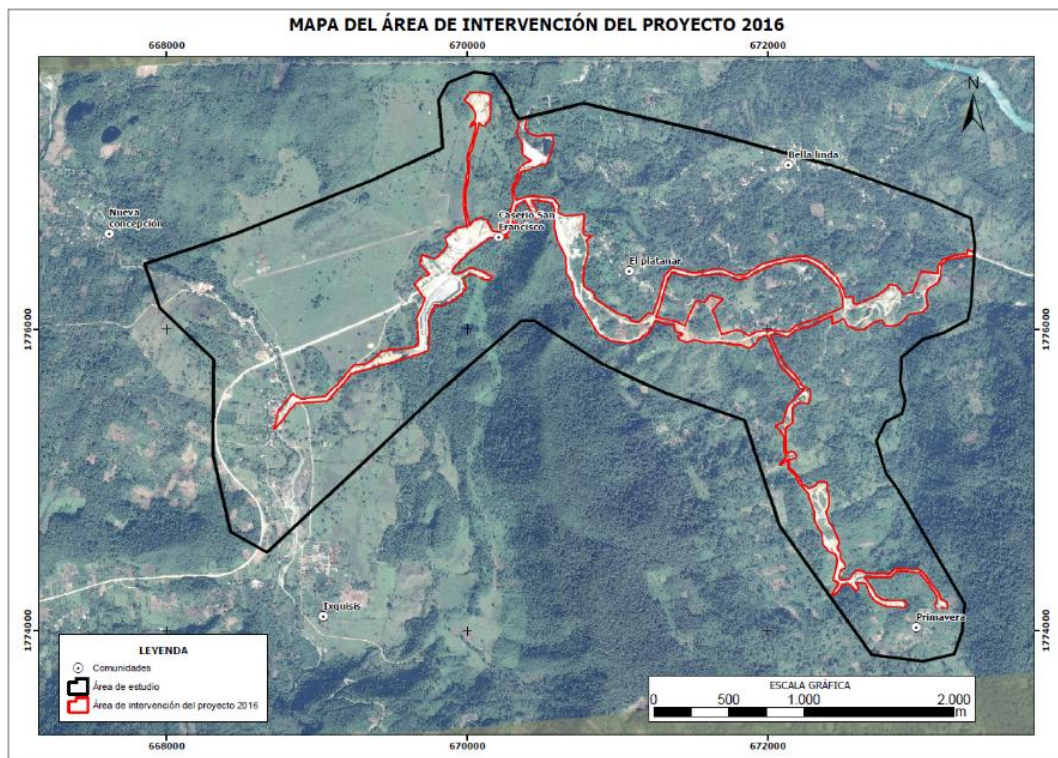
**FIGURA No. 27: MAPA DEL ÁREA DE INTERVENCIÓN EN EL AÑO 2016**

**Año 2016:** En esta fase, la superficie de intervención alcanzó 90,4 hectáreas, al restar las vías existentes en 2011, se obtiene un total de 80,7 ha., lo que representa un aumento con respecto a 2014. Este incremento se debe a la expansión de la infraestructura vinculada al proyecto hidroeléctrico, una mayor intervención en áreas agrícolas y forestales, y alteraciones en los cuerpos de agua. A continuación, se presenta el mapa que ilustra las áreas de intervención en el 2016.

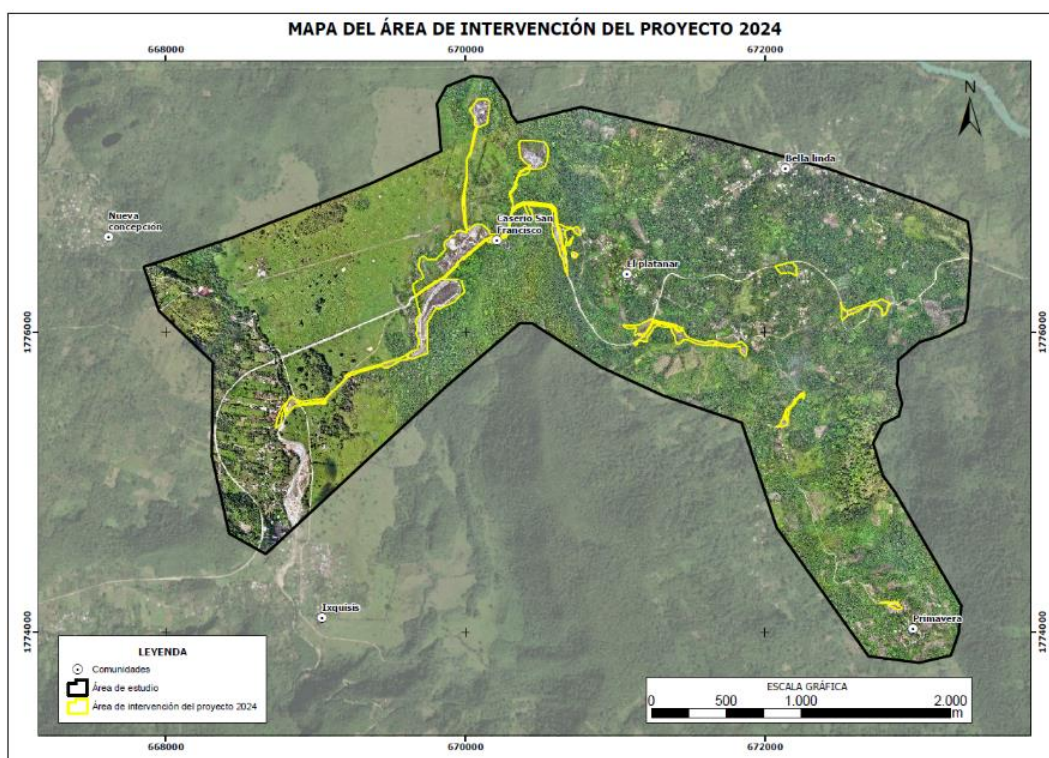
**FIGURA No. 28: MAPA DEL ÁREA DE INTERVENCIÓN EN EL AÑO 2024**

**Año 2024:** En el periodo más reciente, las áreas de implantación del proyecto experimentaron una disminución significativa, reduciéndose a 32,49 hectáreas, y sin incluir vías existentes se tienen 20,15 ha. La recuperación del área es del 63,5% (2014-2024). Este notable cambio refleja un proceso importante de regeneración natural. A continuación, se presenta el mapa correspondiente a las áreas afectadas en 2024 y su proceso de regeneración natural.

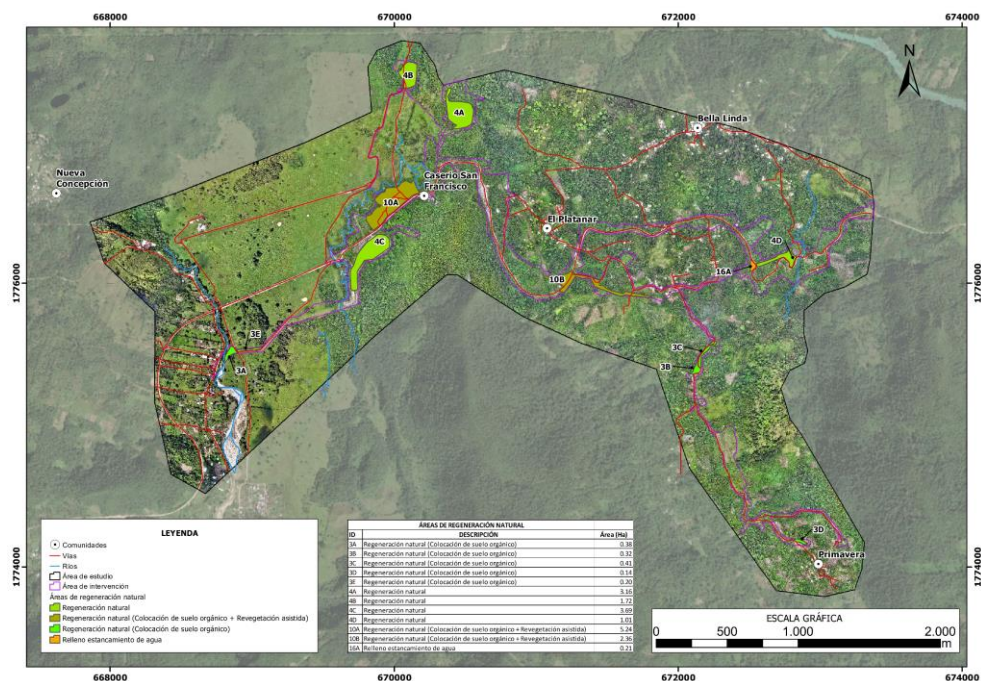
**FIGURA No. 29: ÁREAS SIN REGENERAR, AÑO 2024**

Existen áreas donde el proceso de regeneración natural ha sido lento, o no se ha producido, en donde puede actuarse para acelerar el proceso de regeneración natural, estas son:

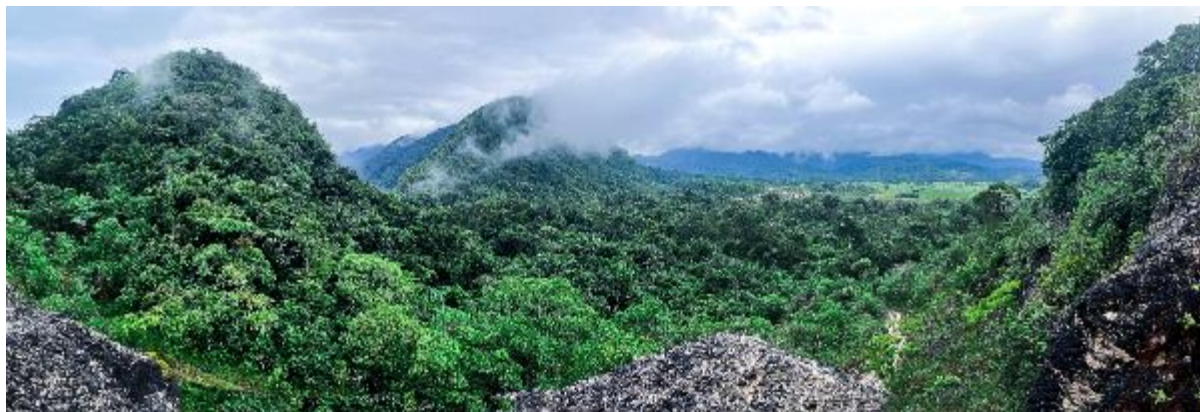
**FOTOGRAFÍA No. 54 CUENCA DEL RIO NEGRO CUBIERTA POR ALUVIALES Y  
DONDE SE PRESENTA EL SISTEMA KÁRSTICO DE DOLINAS O SIFONES.**

En los ríos Pojom y Negro, se observaron depósitos aluviales extensos, con material no consolidado y permeables, en cuyas cuencas se encuentran las mencionadas dolinas o sifones, como la que habría estado presente en el área de la plataforma del campamento que habría sido “taponada”.

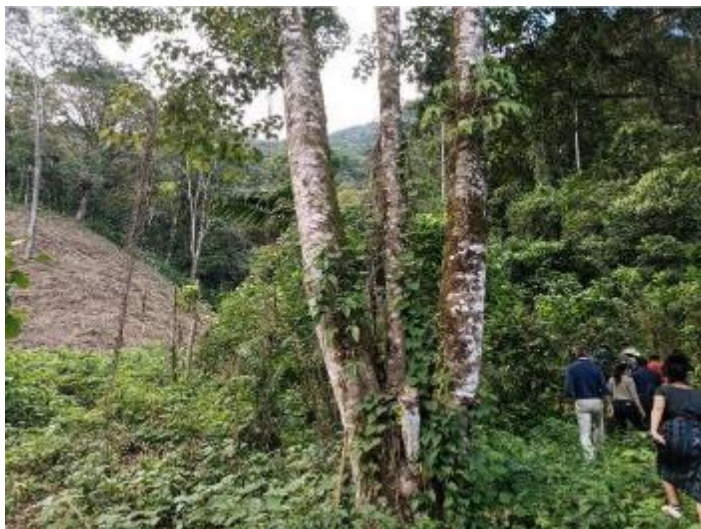
**FOTOGRAFÍA No. 55 POBLADORES Y PERSONAL DEL BID VISITANDO SITIO DE FLUJOS DE ESCOMBROS AL NORTE DEL PLATANAR.**

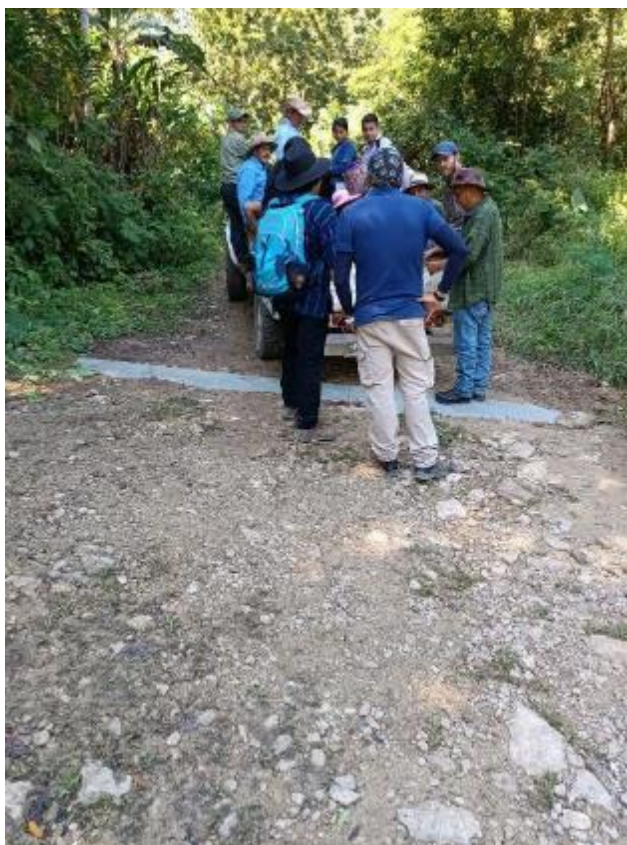
**FOTOGRAFÍA No. 56 POBLADORES INDICANDO LA ALCANTARILLA REALIZADA CON LOS POSTES DE LA LÍNEA DE TRANSMISIÓN AL NORTE DE BELLA LINDA.**

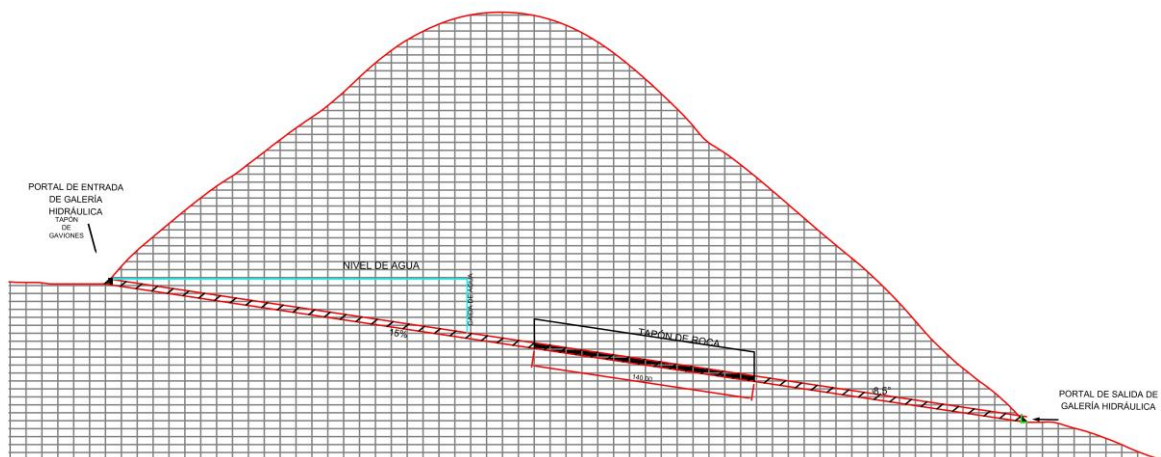
**FIGURA No. 36: TAPÓN DE ROCA EXISTENTE**

La longitud mínima calculadas de tapón es de 84,7m, de acuerdo con las observaciones realizadas en campo se verifico que se tiene una longitud existente del tapón de 140m, obteniéndose un factor de seguridad de FS 1,65. Este cálculo, demuestra, que la longitud dejada sin excavar tiene una longitud que da tranquilidad frente un colapso del tapón de roca y se infiere que hubo un criterio técnico, tras la longitud de roca dejado.

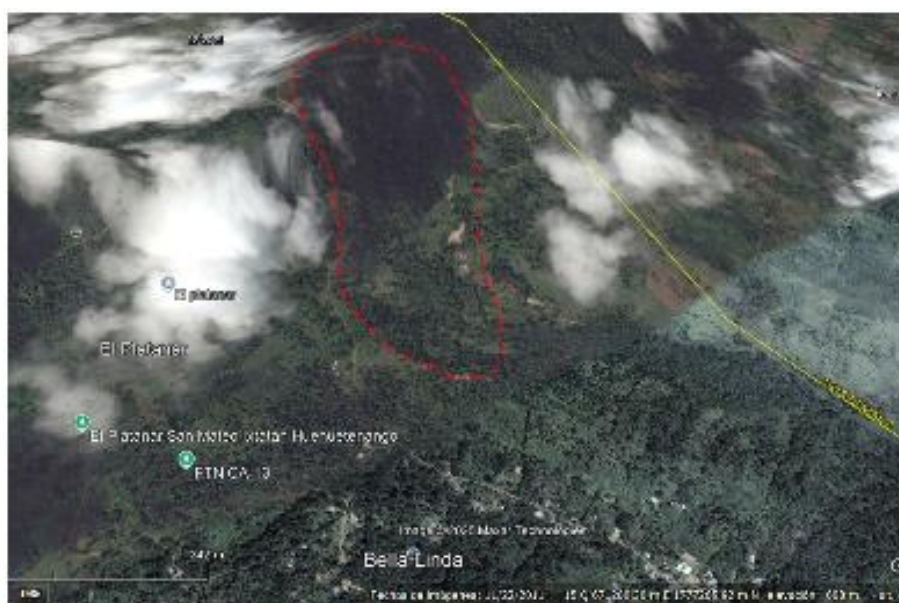
**FIGURA No. 39: MACRODESLIZAMIENTO AL NOROCCIDENTE DE BELLA LINDA**

A fin de verificar la posible interacción de los movimientos de suelos con los proyectos de hidroeléctricas, se revisaron las fotos satelitales anteriores al proceso de construcción de las hidroeléctricas. En la foto-satelital del año 2011, se puede apreciar que ya existía las huellas del macrodeslizamiento al noroccidente de Bella Linda; es decir, antes de la intervención del proyecto. En la foto satelital se nota la presencia de flujos de escombros que se configuran morfológicamente en el drenaje principal, posiblemente a partir de la vía que abrió antes de que se inicie con la construcción de la GSM y GSA.

Se concluye que los problemas de inestabilidad en la zona (visitada en noviembre de 2024), ya existían desde el año 2011 (identificados en las imágenes satelitales), por lo que no se puede señalar como su origen causal a la construcción de las hidroeléctricas GSM y GSA.

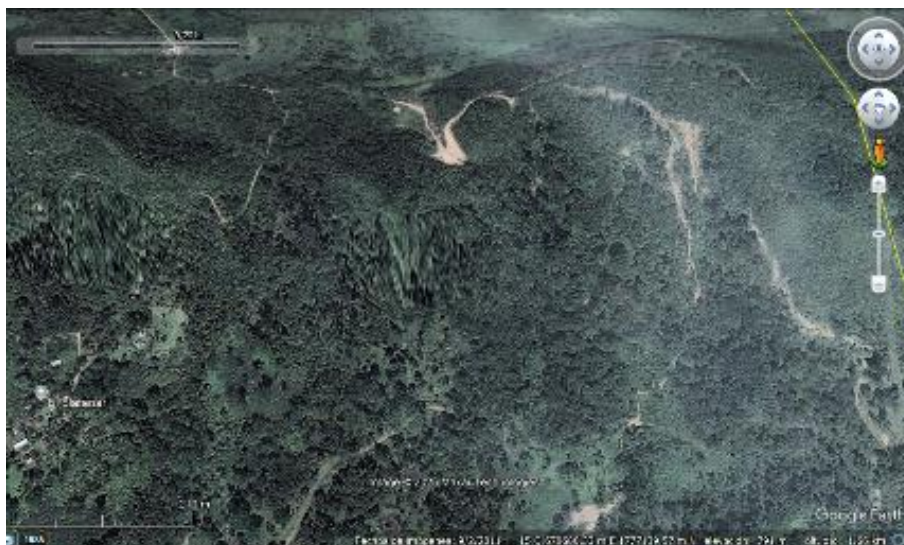
**FIGURA No. 40: IMAGEN SATELITAL DEL AÑO 2011, DONDE SE OBSERVA FLUJOS DE ESCOMBROS**

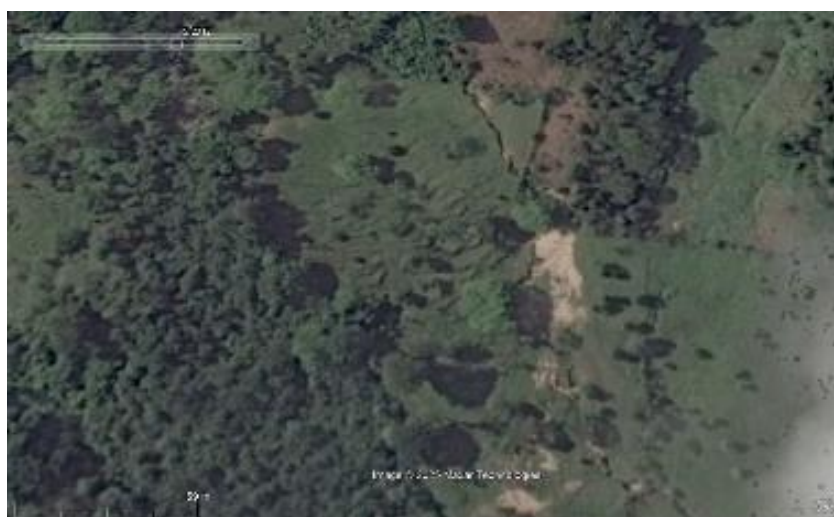
**FIGURA No. 41: IMAGEN SATELITAL DE AÑO 2011 DONDE SE OBSERVA EL MOVIMIENTO DE SUELOS EN LA ZONA DE INTERÉS**

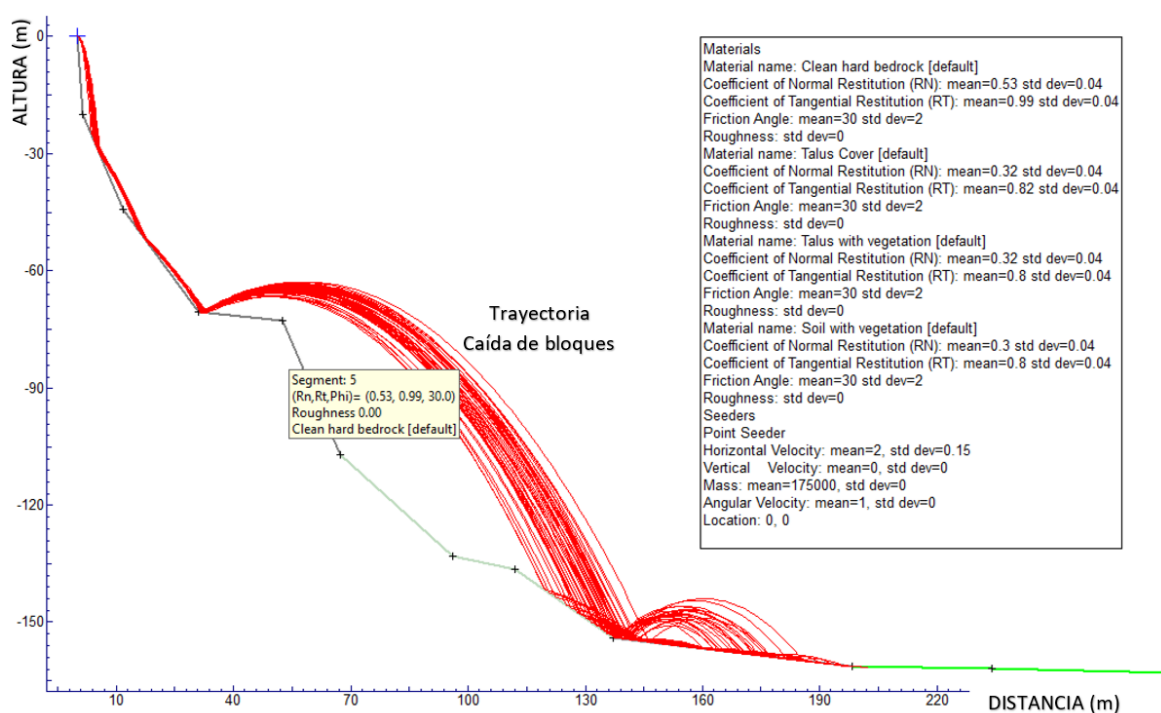
**FIGURA No. 48: MODELACIÓN DE CAÍDA DE BLOQUES DESDE LA VÍA HACIA LAS VIVIENDAS DE EL PLATANAR.**

Otra amenaza importante es la zona donde se observó taludes inestables con caída de bloques que puede afectar viviendas de la población El Platanar. Se procedió a la modelación de estabilidad y se determinó que la caída de rocas puede alcanzar cerca de 200 m desde el talud de corte de la vía, por lo que si pueden afectar viviendas de El Platanar.

Se modelo la posibilidad de colocar una barrera de 2,5m de altura desde el nivel de la vía existente, al pie del talud, verificando que con esta altura conseguiría detener las rocas antes de que afecten las viviendas.

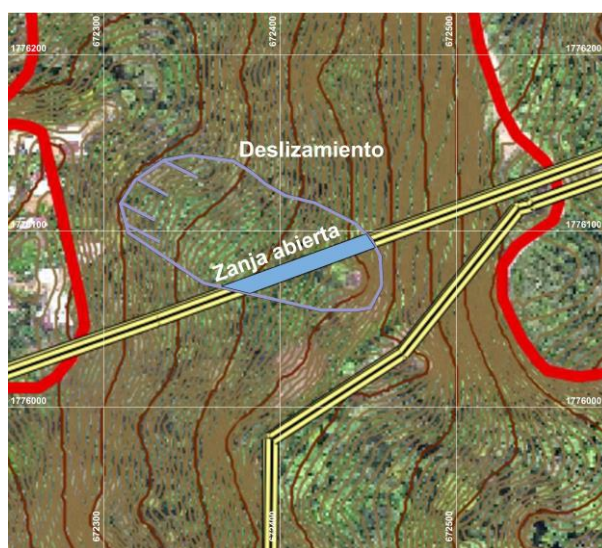
**FIGURA No. 52: ZONA AFECTADA CON DESLIZAMIENTO POR APERTURA DE ZANJA PARA COLOCAR LA TUBERÍA DE PRESIÓN**

La zanja excavada para la colocación de la tubería de presión del proyecto GSM, se encuentra al pie de un deslizamiento que puede afectar viviendas que están en su cabecera, por lo que se técnicamente se deduce que este fue el origen de deslizamiento. Se debe por tanto aplicar una medida que refuerce esta zona. (coordenada media es: UTM ZONA WGS 84 Z15Q, 672331 E 1776093 N).

Para reforzar la zanja, que en este sitio tiene una longitud aproximada de 168 m, se recomienda colocar sacos de suelo cemento a cada 15m de distancia, para que con el tiempo se rellene la excavación con los sedimentos y se estabilice, consiguiendo también con esta medida el evitar la erosión del fondo de la zanja. Los sacos suelo-cemento se recomienda que tenga una mezcla de una proporción de cemento por cada tres porciones de suelo seco (mezcla uno cemento a 3 o 4 de suelo), esta medida se aplicará en el sitio denominado Numero1 (Ver TABLA No. 28 ).

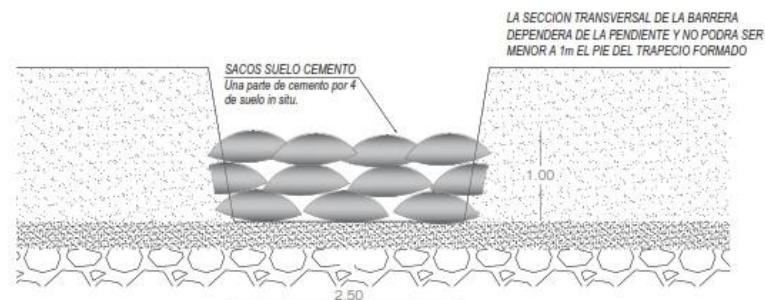
**FIGURA No. 55: SECCIÓN TRANSVERSAL DE LA ZANJA PARA SECTOR 2 AL 5, MOSTRANDO LA DISPOSICIÓN DE LOS SACOS DE SUELO CEMENTO EN LA BARRERA**

En los recorridos y con el uso de la ortofoto, se identificaron adicionalmente otros cuatro sitios donde se tiene la presencia de zanjas abiertas, pero no ha habido movimientos en masa, que requiere aplicar la misma estructura anterior, pero donde la altura será menor aproximadamente de 1 m.

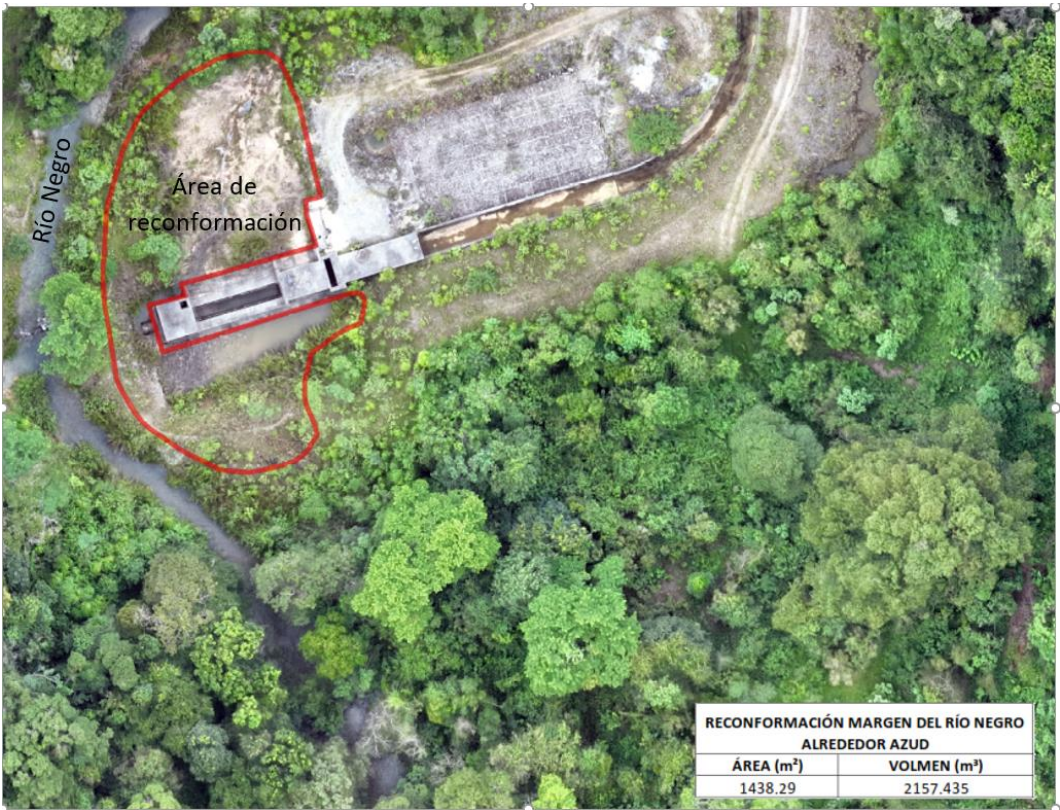
**FIGURA No. 57: ÁREA DE RECONFORMACIÓN DE MARGEN DE RÍO NEGRO ALREDEDOR DEL AZUD**

La modelación matemática hidrológica e hidráulica del río Negro, determinó la necesidad de la corrección morfológica del cauce mediante el relleno y reconformación de la margen derecha del río alrededor del azud y de la estructura de captación (ver **ANEXO C: HIDROLOGÍA E HIDRÁULICA**, Anexo C2.2 RÍO NEGRO), que se muestra en la siguiente figura:

La modelación hidrológica del río Negro mostró que, en una crecida con un período de retorno de 100 años, el río alcanza un caudal de 39,46 m³/s, con un nivel máximo de calado de 1,11 metros y una velocidad máxima de 5,47 m/s (ver **ANEXO C: HIDROLOGÍA E HIDRÁULICA**); por este motivo, se propone realizar un relleno alrededor del azud, que alcance una altura mínima de 1,5m.

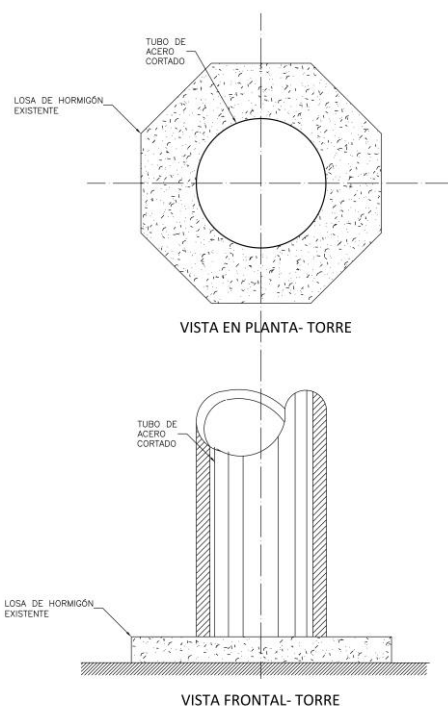
Varias estructuras - torres cortadas de las líneas de transmisión eléctrica muestran un pedazo de torre sobresalida con bordes afilados, en otros sitios se tiene las bases con el agujero de la torre descubierto con riesgo de caídas.

Aquellas estructuras que sobresalgan deberán ser cortadas a nivel de la base y en todos los casos se deberá construir un tapón de hormigón armado, reforzado con malla electro soldada (ver el **ANEXO D: GEOLOGÍA Y GEOTECNIA**, Anexo D1 Planos Geotécnicos, Taponamiento De Tuberías y Torres).

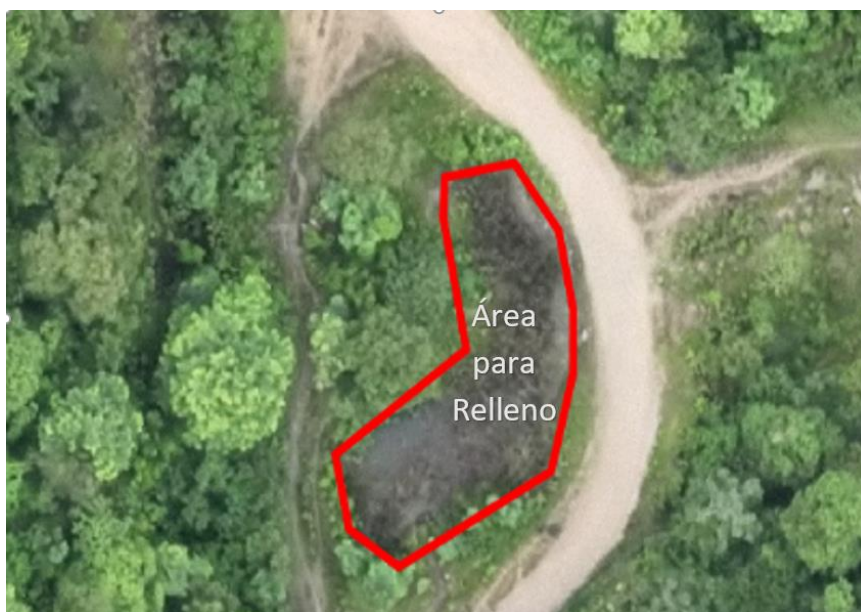
**FIGURA No. 67: ÁREA PARA RELLENO DE ESTANCAMIENTO DE AGUA**

En la zona de cambio de pendiente de la tubería de presión, antes de la casa de máquinas se tiene un área excavada donde se acumula agua, por lo que se plantea evacuar el agua mediante bombeo para su posterior relleno y configurar las formas al área circundante, propiciando la regeneración natural de vegetación.

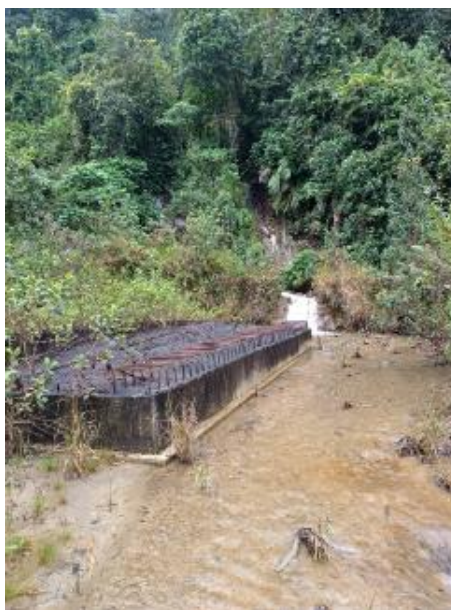
### FOTOGRAFÍA No. 57 CORTAR VARILLAS SOBRESALIDAS

Varias estructuras de hormigón armado han quedado inconclusas y con varillas sobresalidas del hormigón (casa de máquinas, captaciones Tercer Arroyo 1 y 2, captación Varsovia), por lo que deben ser cortadas y retiradas para evitar riesgos de lesiones por punzonamiento. Los sectores donde se realizará el corte del hierro sobresalido, son:

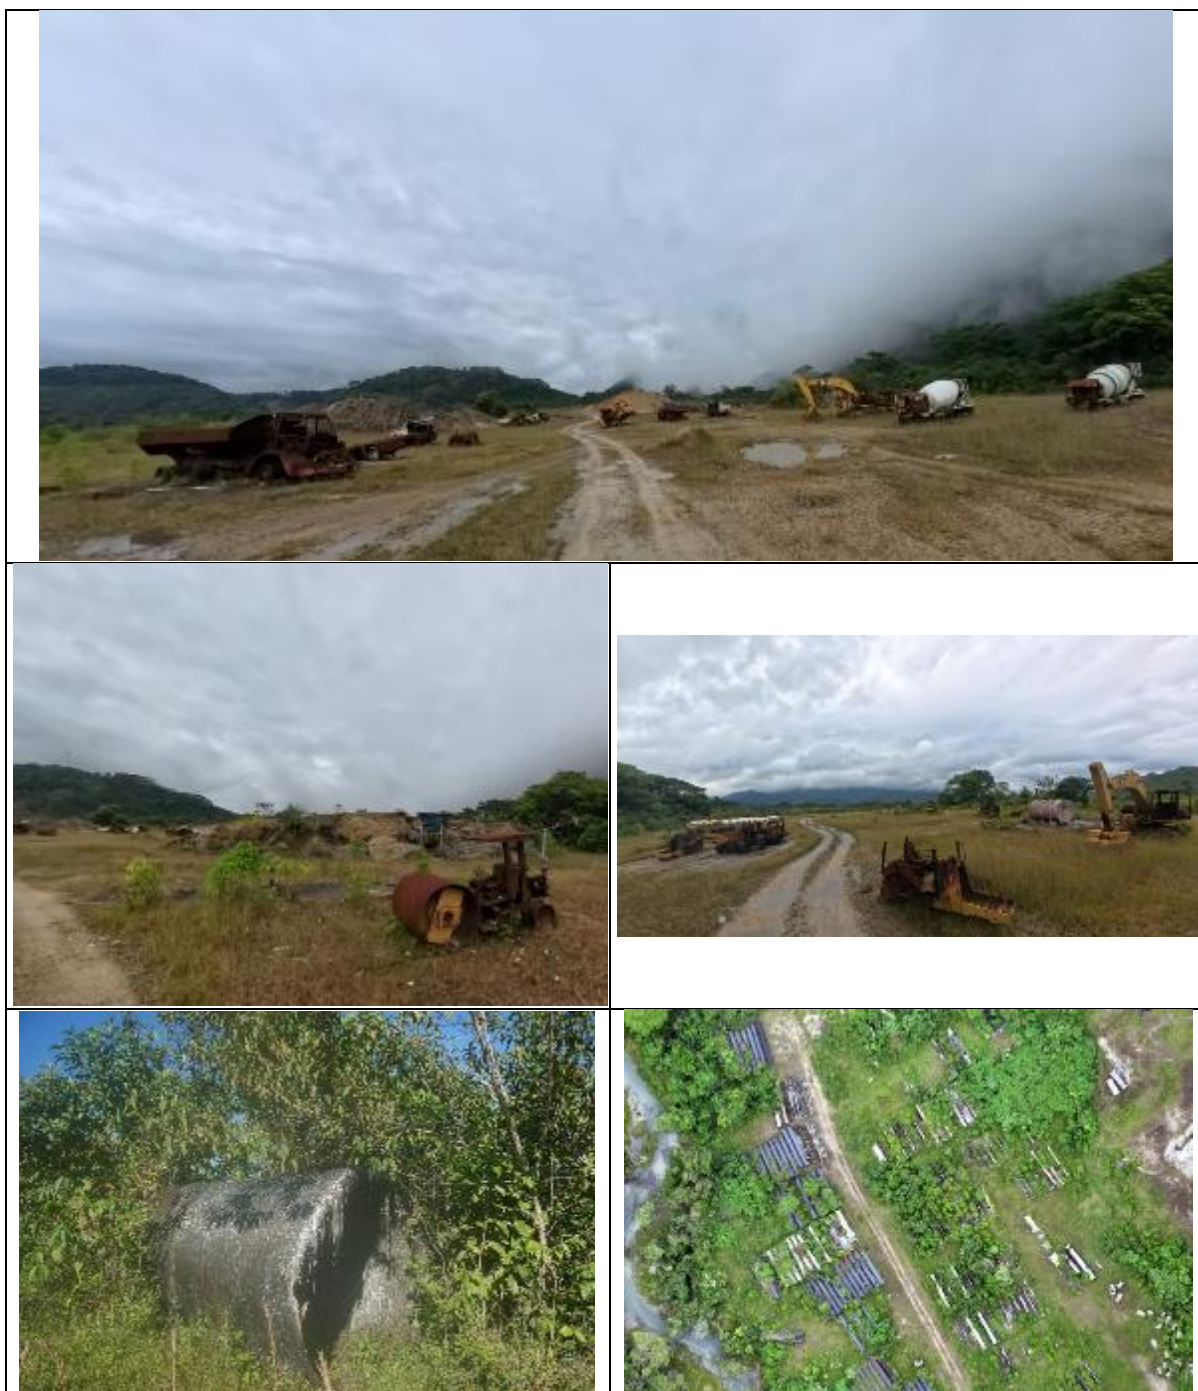
### FOTOGRAFÍA No. 58 ÁREA DE CAMPAMENTO DE CONTRATISTAS

**Retiro de maquinaria y materiales quemados:** Se ubica básicamente en el área de contratistas, adicionalmente tramos de tubería en la llegara al Tercer Arroyo 1, y a la captación Varsovia.
