**ESTUDIOS COMPLEMENTARIOS PARA LA  
REMEDIACIÓN AMBIENTAL DEL SITIO DE LOS  
PROYECTOS HIDROELÉCTRICOS GENERADORA SAN  
MATEO S.A. ("GSM") / GENERADORA SAN ANDRÉS  
S.A. ("GSA")**

| DOCUMENTO BASE | ACTUALIZADO | | | VERIFICADO | |
|---|---|---|---|---|---|
| ASESORÍA TÉCNICA SOBRE LA RESTAURACIÓN AMBIENTAL Y CULTURAL DEL SITIO DE LOS PROYECTOS HIDROELÉCTRICOS GENERADORA SAN MATEO S.A. ("GSM") / GENERADORA SAN ANDRÉS S.A. ("GSA"), 2022 | Equipo Técnico Charlieg | ECRA – GSM-GSA-001-2025 | F | Ing. Carlos Granja | Febrero 2026 |

**FEBRERO 2026**

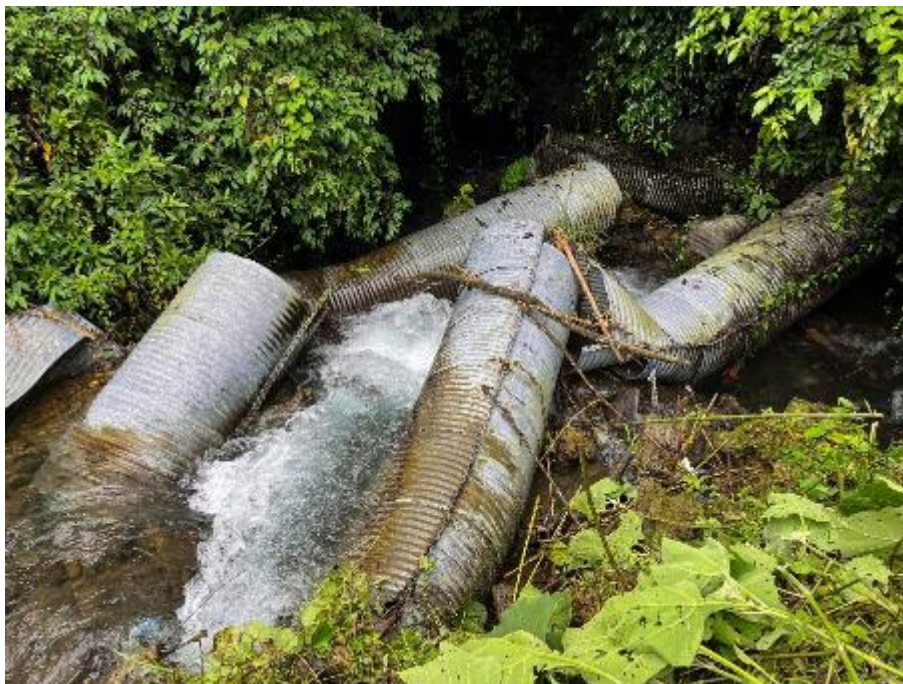
**Retiro de tubería metálica, cauce río la Primavera:** Es una de las acciones prioritarias del Plan de Trabajo, por el riesgo que conlleva tener varios tubos dispuestos en el cauce, previo al “sifón”, de existir un evento extraordinario el taponamiento del flujo sería inminente, provocando un embalse que el agua corra sobre el valle.

**FOTOGRAFÍA No. 59 RÍO PRIMAVERA, PRESENCIA DE TUBERÍA, CON RIESGO DE TAPONAMIENTO.**

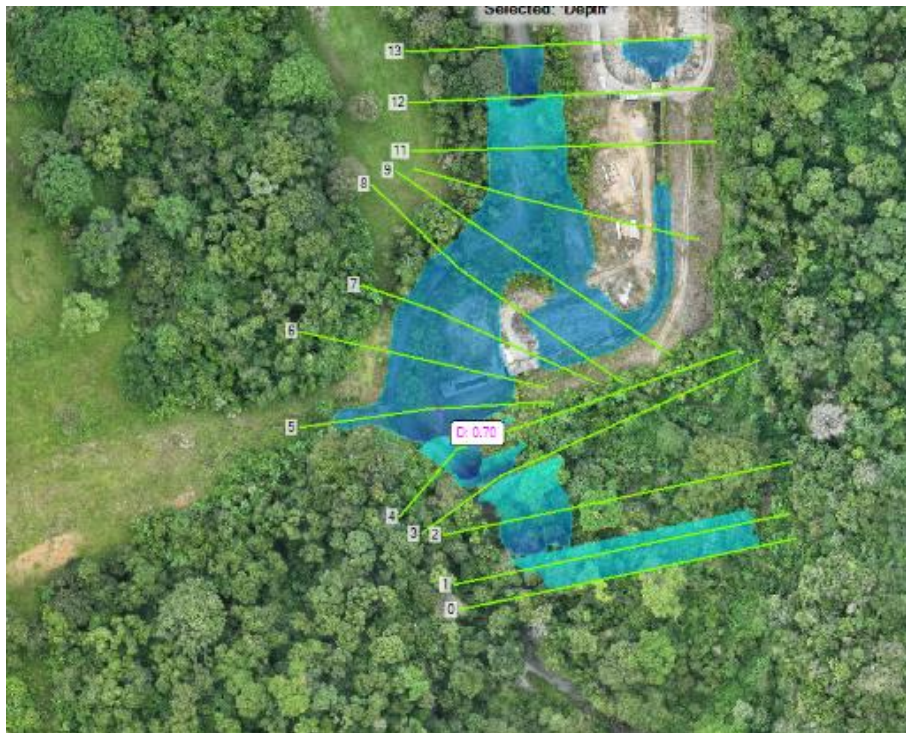
En el Río Negro, para el mismo período de retorno y probabilidad de ocurrencia anterior se obtuvo un caudal de 21.52m<sup>3</sup>/s, su comportamiento hidráulico actual es que tiene un flujo menos eficiente, su área y perímetro hidráulico es reducida, su velocidad es baja y consecuencia de ello menos capacidad de transporte de sedimentos, lo cual hace que se eleve menos su tirante hidráulico y con fuertes precipitaciones extremas se produzca inundación principalmente en la margen derecha aguas abajo de la obra de captación.

**FOTOGRAFÍA No. 62 COMPORTAMIENTO HIDRÁULICO DEL RÍO NEGRO, TR= 2 AÑOS.**

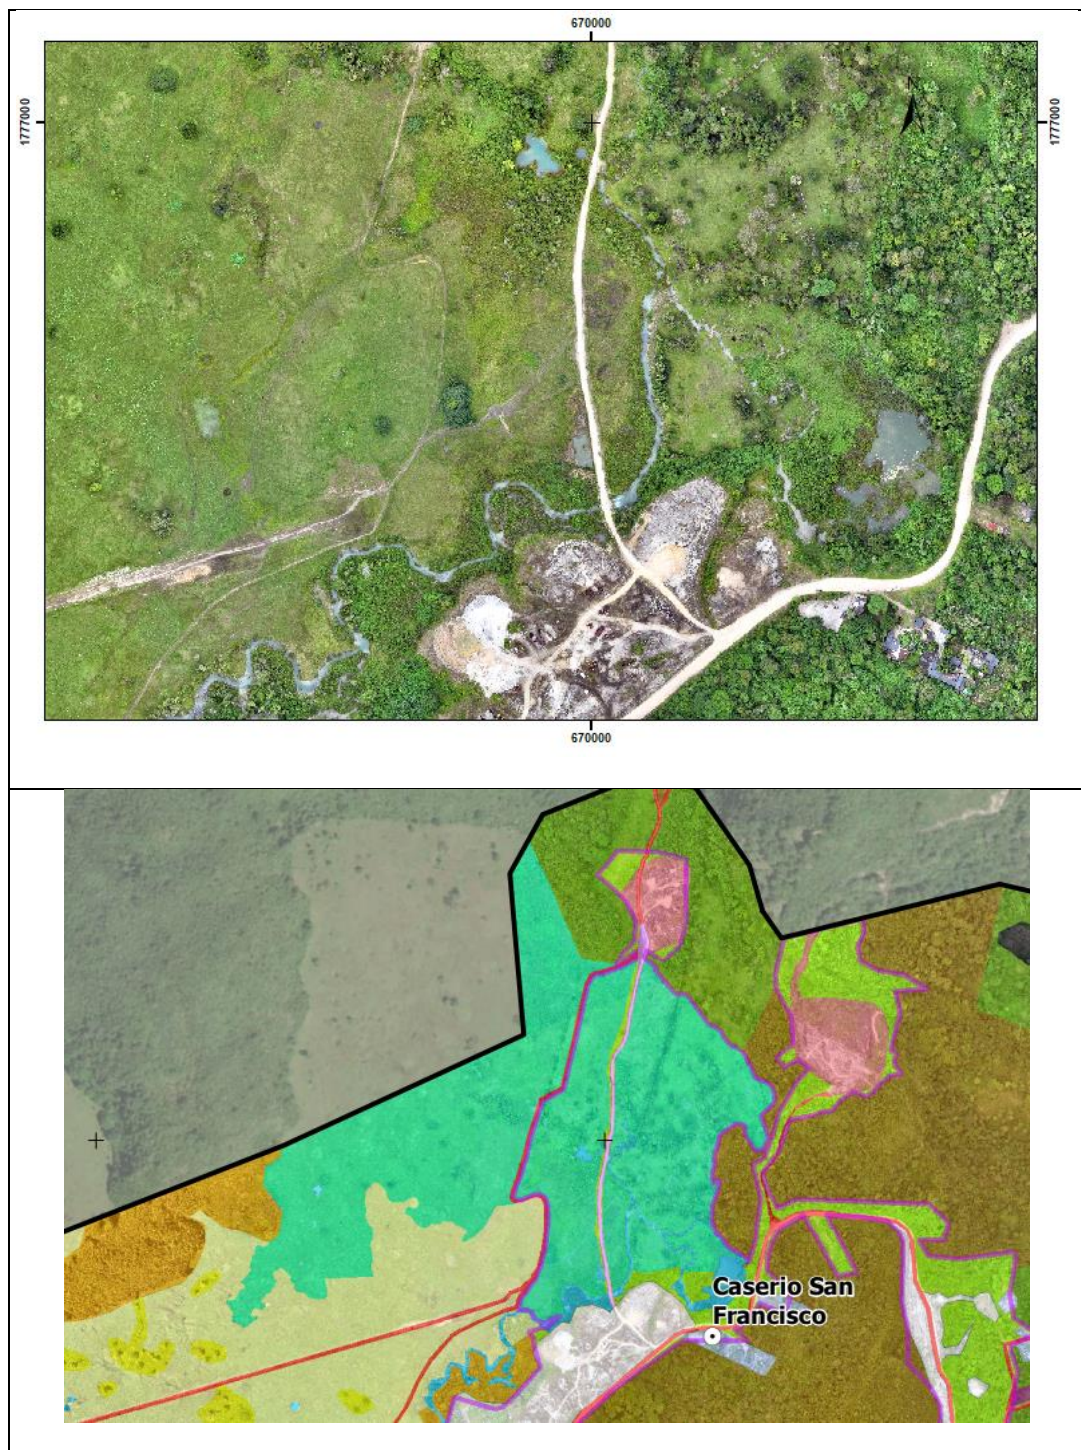
## FOTOGRAFÍA No. 64 HUMEDAL CON VEGETACIÓN, RÍO NEGRO 1

Ejecutadas las medidas de remediación en el Río Pojom, esto se traslada en un efecto en el río Negro, donde este vuelve a los caudales naturales; sin embargo, persiste el efecto de la vía de acceso a la mina que se transforma en una barrera en la zona del humedal, para eventos críticos, poniendo en riesgo las poblaciones aguas abajo como El Platanar y Bella Linda, tal como muestra la modelación hidrológica e hidráulica, es por esto que se hace necesario mediante estructuras de conexión garantizar que el área-volumen del todo el humedal sea ocupada en un evento crítico.

En las fotografías se puede observar lo dicho: 1) el área de humedal con vegetación; 2) la vía se convierte en una barrera; y, 3) una alcantarilla existente.
