La UF 5 de la Concesión Santana – Mocoa – Neiva, en específico el Sector Pitalito (K129+957) – El Cable (k98+070), en donde se ejecutarán las actividades de Rehabilitación del corredor vial existente, durante la etapa de Construcción, se desarrolla en el municipio de Pitalito, departamento de Huila, sobre la Ruta 4503 según codificación del INVIAS.

4.2 DESCRIPCIÓN DE LAS OBRAS

El Contrato de Concesión tiene prevista realizar la Rehabilitación del corredor vial existente de la UF 5, que de acuerdo con el Apéndice Técnico 1, consiste en la ejecución del conjunto de obras que la Concesionaria debe realizar, iniciando en el sector de El Cable en el límite del departamento del Huila con el departamento de Cauca y finaliza antes del Casco urbano del municipio de Pitalito barrio Antonio Nariño, Huila, tal como se detalla en la Tabla 4. 4.

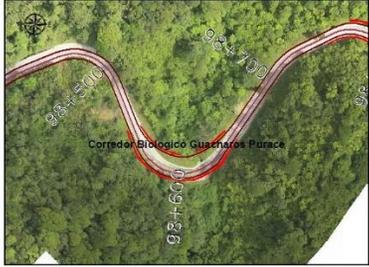
Tipo de obra	Abscisa inicial	Abscisa final	Características	Figura								
Corrección de curva – adición de sobreebancho	K98+545	K98+650	<p>Ampliación interna de sobreebancho la cual requiere prolongar la obra hidráulica, muro de contención y corte para garantizar el giro del vehículo de diseño de acuerdo a las condiciones geométricas de cada curva horizontal</p> <table border="1" data-bbox="574 625 1089 877"> <thead> <tr> <th>PR Curva</th> <th>Radio [m]</th> <th>Sobre ancho izquierdo [m]</th> <th>Sobre ancho Derecho [m]</th> </tr> </thead> <tbody> <tr> <td>PR100+100</td> <td>32</td> <td>8.5</td> <td>-</td> </tr> </tbody> </table>	PR Curva	Radio [m]	Sobre ancho izquierdo [m]	Sobre ancho Derecho [m]	PR100+100	32	8.5	-

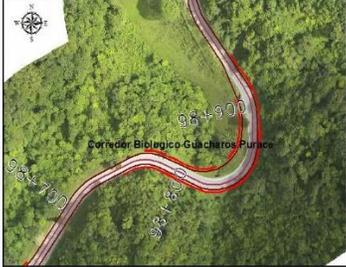
PR Curva	Radio [m]	Sobre ancho izquierdo [m]	Sobre ancho Derecho [m]									
PR100+100	32	8.5	-									
Corrección de curva – adición de sobreebancho	K98+750	K98+900	<p>Ampliación interna de sobreebancho la cual requiere prolongar la obra hidráulica, muro de contención y corte para garantizar el giro del vehículo de diseño de acuerdo a las condiciones geométricas de cada curva horizontal</p> <table border="1" data-bbox="574 1108 1089 1360"> <thead> <tr> <th>PR Curva</th> <th>Radio [m]</th> <th>Sobre ancho izquierdo [m]</th> <th>Sobre ancho Derecho [m]</th> </tr> </thead> <tbody> <tr> <td>PR100+400</td> <td>30</td> <td>9.1</td> <td>-</td> </tr> </tbody> </table>	PR Curva	Radio [m]	Sobre ancho izquierdo [m]	Sobre ancho Derecho [m]	PR100+400	30	9.1	-

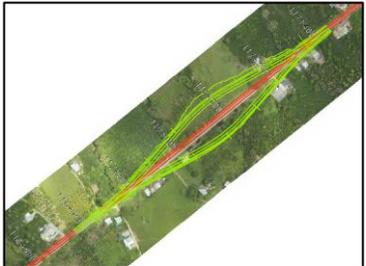
PR Curva	Radio [m]	Sobre ancho izquierdo [m]	Sobre ancho Derecho [m]									
PR103+600	30	5.2	6.9									
Área de servicio	K116+880	K117+430	<p>El área de servicio de Villalobos, se ubica en el PR118+600 de la ruta 4503 y se ubicó en este lugar, teniendo en cuenta las disposiciones del apéndice técnico sobre distancia máxima entre áreas de servicio de 80 Km, se plantea una explanación la cual requiere cortes y rellenos.</p>

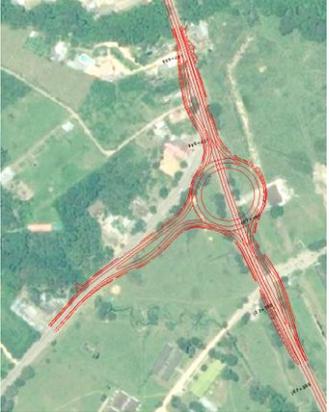
Tipo de obra	Abscisa inicial	Abscisa final	Características	Figura																								
Glorieta San Agustín	K127+226	K127+630	<p>Localizada en inmediaciones a la vía que va hacia el municipio de San Agustín; cuenta con tres lazos dados así: donde el Lazo 1 (L1) es el acceso que proviene desde Pitalito; Lazo 2 (L2) es el acceso que proviene desde San Agustín y finalmente, el Lazo 3 (L3) es el acceso que proviene de San Juan de Villalobos</p>

Características	L1	L2	L3	Diámetro de la isleta central	60 m			Diámetro del círculo inscrito	82 m			Ancho de Sección de entrecruzamiento	11 m			Radio interior del acceso de entrada	40	34	33	Radio interior del acceso de salida	50	50	48

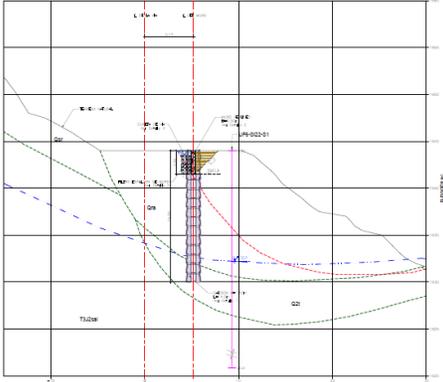
Características	L1	L2	L3																									
Diámetro de la isleta central	60 m																											
Diámetro del círculo inscrito	82 m																											
Ancho de Sección de entrecruzamiento	11 m																											
Radio interior del acceso de entrada	40	34	33																									
Radio interior del acceso de salida	50	50	48																									
Obra de estabilización de categoría alta	UF5-SI22 PR110+000		<p>Para mitigar los efectos se plantea la construcción de elementos verticales tipo caisson, de 1.50 m de diámetro, 14 m de profundidad y 4.0 m de separación entre sus centros. Esta solución tendrá una longitud aproximada de 55 m, comprendida entre el K108+488-K108+540 del nuevo diseño geométrico.</p>

El mecanismo de falla del sitio está asociado a socavación de la margen de la quebrada El Cedro o base del talud inferior de la vía originando desconfinamiento del hombro de la banca y una grieta en forma de medialuna como se observa en la siguiente figura. La superficie de falla involucra el relleno antrópico, y se encuentra a una profundidad máxima de 9.5m de la superficie. Este movimiento se manifiesta en una longitud aproximada de 55m el K108+488-K108+540 del nuevo diseño geométrico.

Como obras de drenaje se propone la reconformación de las cunetas sobre la vía, para evitar la infiltración de la escorrentía en el relleno. Además, se implementará la inclusión de un filtro cuneta en el trasdós del muro, el cual aislará el agua de la obra y del talud estabilizado.

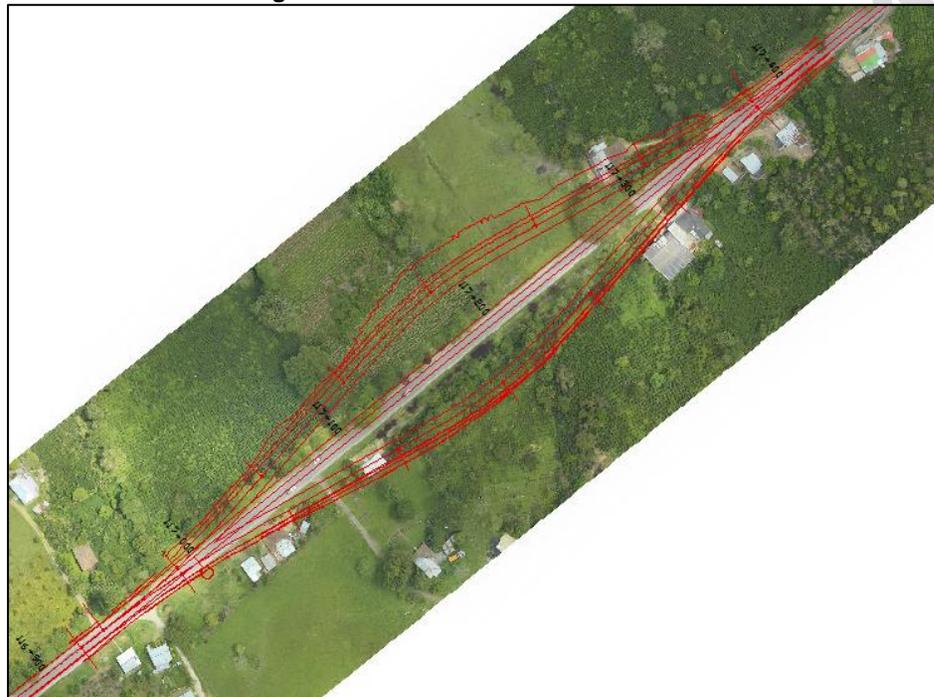
Figura 4. 2 Área de Servicio – Villalobos

Para la Unidad Funcional 5 se establece la incorporación de un Área de Servicio (localizada en el PR118+600 Ruta 4503) y se ubicó en este lugar teniendo en cuenta las disposiciones del apéndice técnica sobre la distancia máxima entre áreas de servicio de 80 Km. El detalle de estas áreas se puede observar en la Figura 4.2.

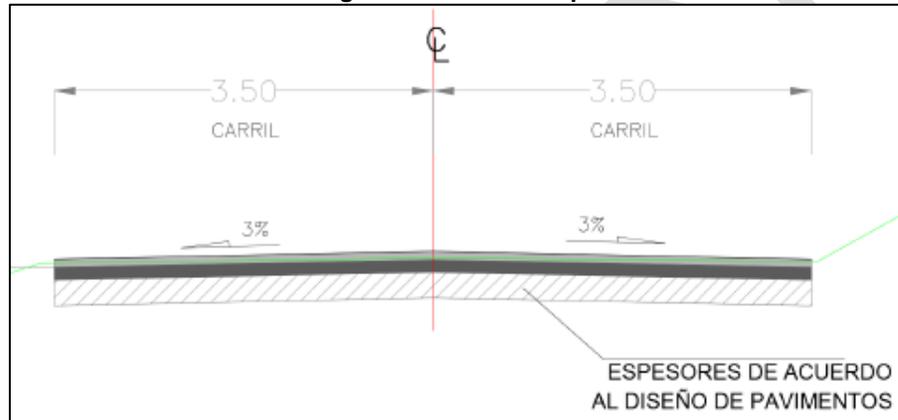
Figura 4. 3. Sección Tipo

De manera general y de manera esquemática se incorpora la sección típica propuesta las obras de rehabilitación en la Unidad Funcional 5.

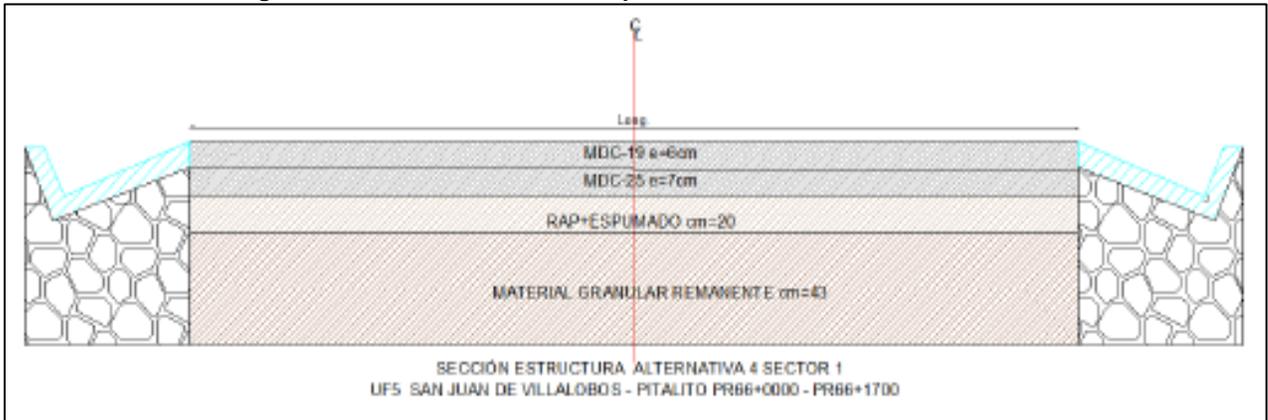
Figura 4. 7 Sección Transversal Típica – Alternativa 4 de Pavimentos

- **Alternativa 4:** Fresar y excavar en el espesor indicado, disponer una capa pavimento asfáltico reciclado (RAP) más asfalto espumado, y sobre este la carpeta en concreto asfáltico compuesta por Mezcla densa en caliente (MDC-19 y MDC- 25).

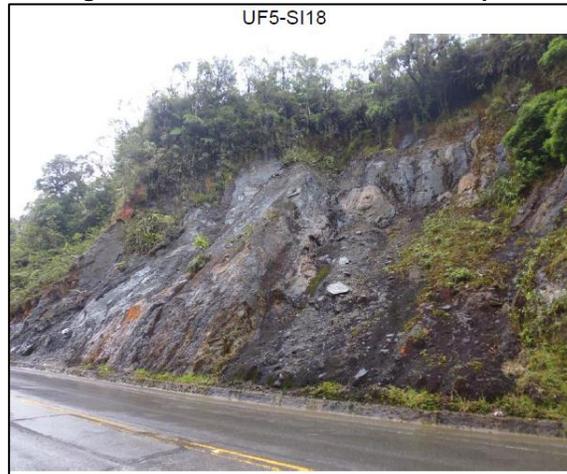
Figura 4. 8 Procesos de caída de bloques

Dentro de este grupo se incluyen sitios inestables que presentan características de inestabilidad por procesos de desprendimiento y caídas de clastos que están en una matriz descompuesta que, en el tiempo por efecto de la gravedad, no es capaz de sostenerlos. En general el material afectado corresponde a conglomerados con clastos de tamaños variables hasta tamaño bloque, dicho proceso se muestra en la siguiente figura:

Para mitigar los problemas causados por desprendimiento y caída de bloques de los taludes, se deben aplicar obras de protección y control sobre éstos como la limpieza del talud y la implementación de obras de protección para el control de erosión y caída de bloques, las cuales corresponden a la aplicación de una capa de concreto lanzado de aproximadamente 5,0 cm, trabajando en conjunto con elementos de contención pasivos tipo pernos para sostener esta capa y ayudar a la contención de los bloques.

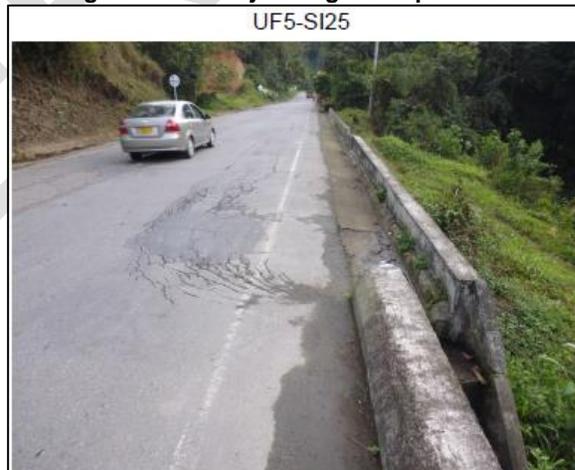
Figura 4. 9 Manejo de aguas superficiales

A este, pertenecen los sitios donde la acumulación de agua por deficiencia en los sistemas hidráulicos genera saturación del terreno, ocasionando problemas de inestabilidad potencial que eventualmente afecta la vía, como se observa a continuación:

Para mitigar los problemas causados por deficiencia en el manejo de aguas superficiales, se deben aplicar obras hidráulicas (reconstrucción y/o rehabilitación de estructuras hidráulicas - cunetas) que corresponden principalmente a drenajes superficiales, con el fin de mejorar la conducción de aguas superficiales para evitar acumulaciones en la vía y evitar su direccionamiento inapropiado.

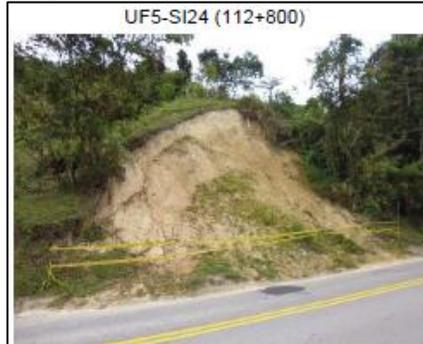
Figura 4. 10 Procesos de erosión

Dentro de este grupo se incluyen los sitios inestables que presentan características de inestabilidad por procesos de erosión por agentes externos (agua y viento) en las caras expuestas del talud generando cárcavamientos y surcos, desprendimiento de partículas menores, bloques de roca, flujo de detritos y formación de depósitos de talus al borde de la vía, trayendo como consecuencia además en algunos casos colmatación de las obras hidráulicas y de contención existentes (cunetas y muros). A continuación, se presentan los procesos descritos. Como recomendación para mitigar los efectos de la erosión sobre la cara expuesta de los taludes, se deben aplicar obras de protección y control sobre éstos, como la limpieza y reperfilamiento del talud y la implementación de obras de protección contra erosión.

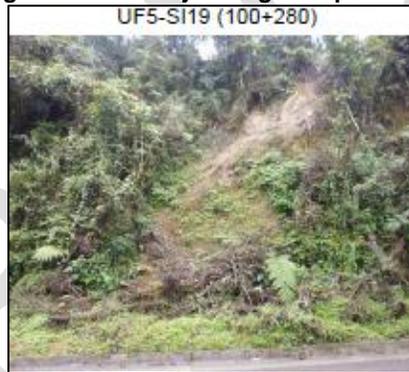
Figura 4. 11 Manejo de agua superficial

Incluye los sitios donde la acumulación de agua por deficiencia en los sistemas hidráulicos genera saturación del terreno, ocasionando problemas de inestabilidad potencial que eventualmente afecta la vía. Por lo tanto, para estos sitios se deben implementar obras hidráulicas como zanjas de coronación y la reconstrucción y rehabilitación de obras como cunetas.

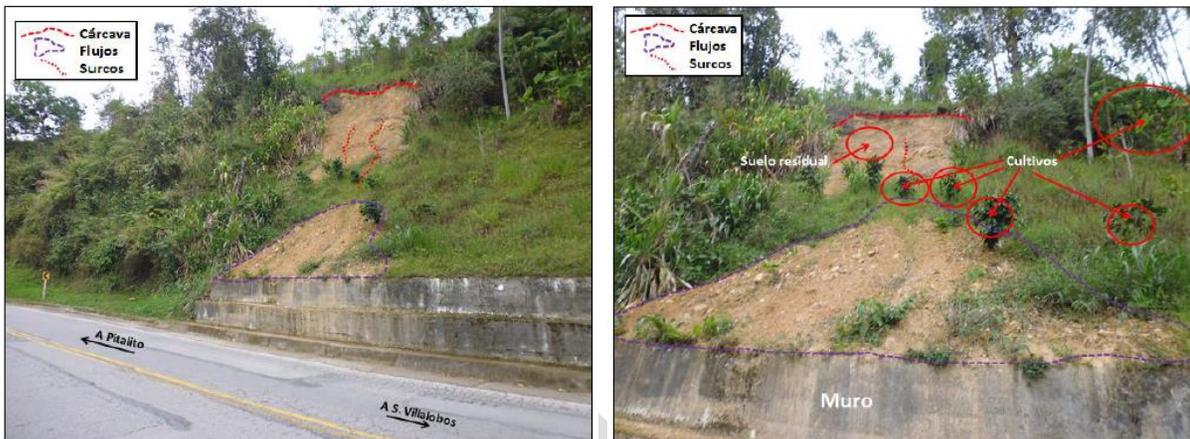
Figura 4. 13 Deslizamiento traslacional de Talud Superior y Escarpes

Se presenta un patrón de mecanismo de falla no muy profundo asociado a un deslizamiento traslacional y flujo de suelo, el cual es causado por la acumulación de lluvias en la zona. En el sitio existe un muro cuyas dimensiones se desconocen, pero se encuentra en buen estado, por lo que el proceso de inestabilidad se encuentra encima de este como se muestra a continuación:

Para la estabilización del sitio crítico se plantearon obras que aseguren que los factores de seguridad calculados para la condición estática y pseudoestática sean iguales o superiores a los mínimos recomendados, 1.50 y 1.05 respectivamente (NSR-10). A continuación, se nombran las obras de estabilización planteadas:

Anclajes activos. Se plantea la instalación de 4 filas de anclajes, 4.0 m distanciados horizontalmente y 2.0 m verticalmente, las dos filas superiores tendrán 15.0 m de largo con un bulbo de 8.0 m y las dos inferiores tendrán 10.0 m de largo con un bulbo de 5.0 m, con un tensionamiento mínimo de 180 kN, disposición en tres bolillo.

Sub – drén. Se plantea la instalación de dos filas de sub – drén de 15.0 m de largo conformados por tubos perforados o ranurados PVC de 2" con un ángulo de inclinación 5° con respecto a la horizontal.

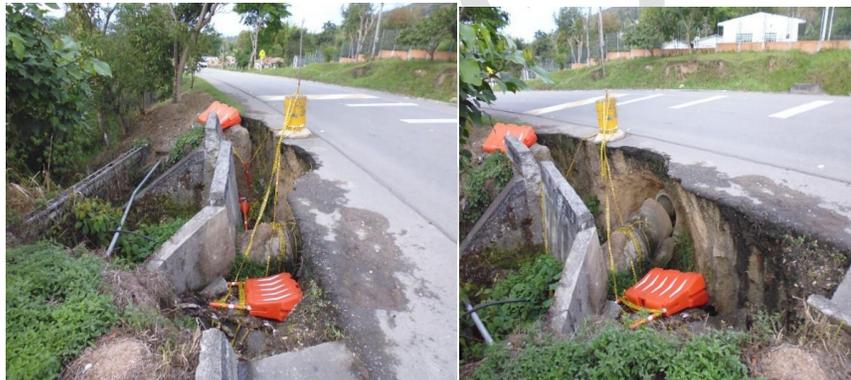
Figura 4. 14 Deslizamiento y hundimiento descole

Con base en los hallazgos obtenidos se observó que el principal factor detonante es el agua de escorrentía que se infiltra por medio de las juntas de la tubería generando pérdida de soporte a la placa del descole de la alcantarilla, la cual se tradujo en desplazamiento y hundimiento de la estructura de descole tal como se observa a continuación:
