PROJETO ÁGUAS DO RIO

Relatório de Auditoria Ambiental e de Saúde e Segurança – *EHS Audit*

Avaliação Ambiental e Social de *Due Diligence*

Outubro de 2022

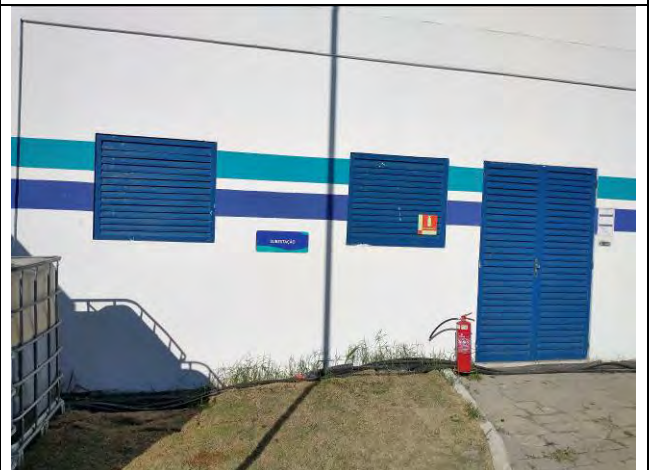
Foto 34: Subestação.

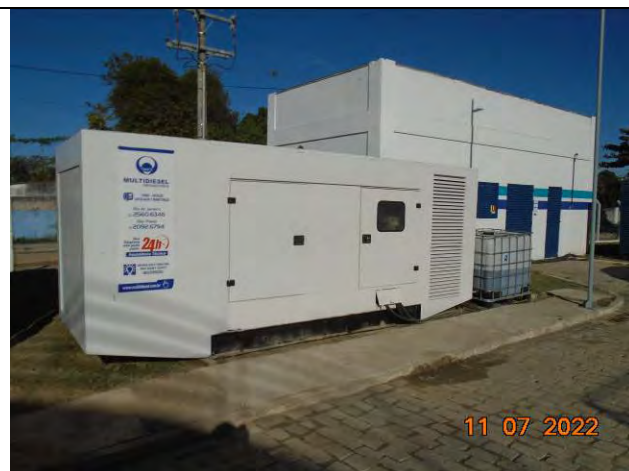
Foto 35: Conjunto gerador.

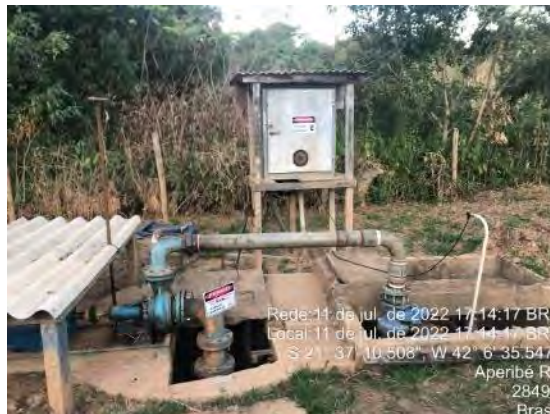
Foto 05: Porta de acesso a estação elevatória Rio Pomba em a devida identificação.

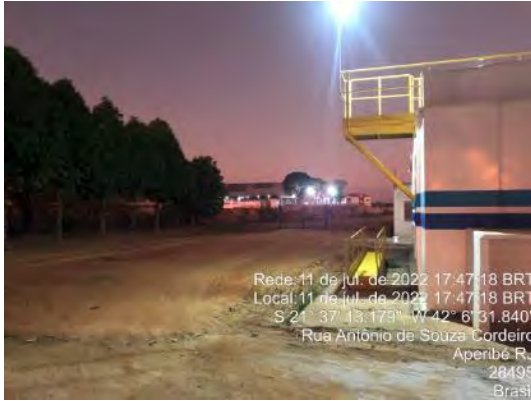
Foto 013: Visão da entrada/saída da estação de tratamento de água sem a devida sinalização.

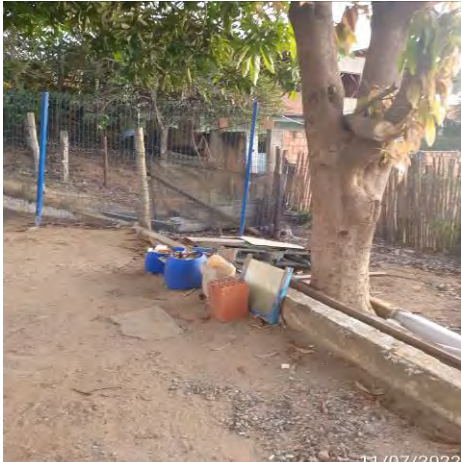
Foto 03: Vista de resíduos dispostos de forma irregular na ETA.

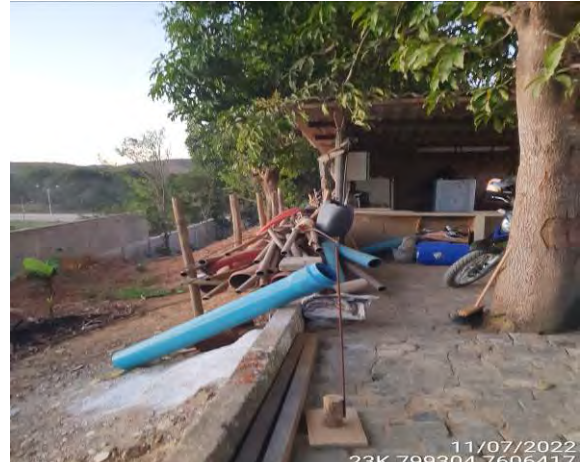
Foto 04: Vista de resíduos dispostos de forma irregular na ETA.

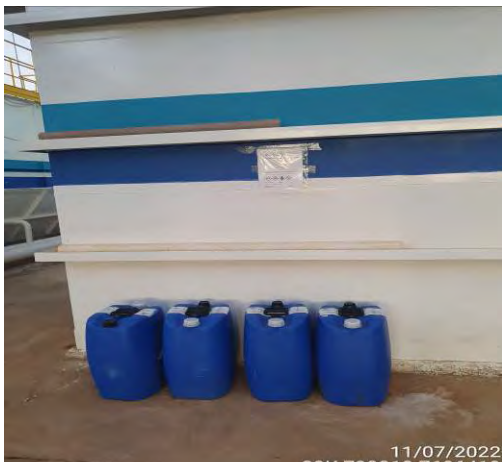
Foto 05: Vista de produtos químicos dispostos de forma irregular, sem contenção, sem extintor.

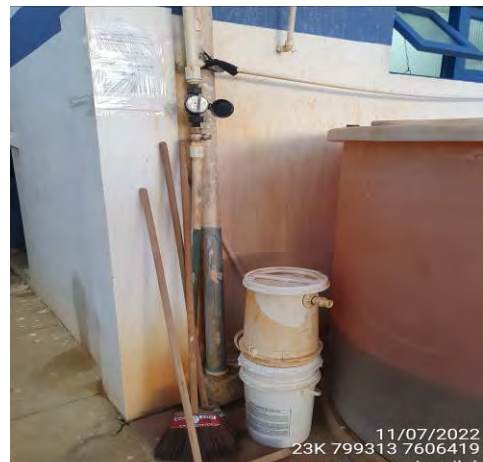
Foto 06: Vista de produtos químicos dispostos de forma irregular na ETA.

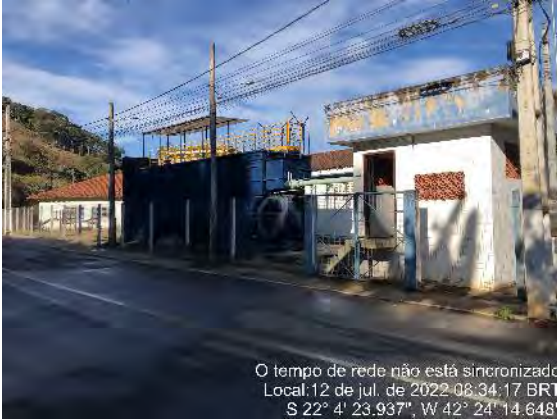
Foto 015: Vista da fachada da ETA Rio Macuco sem a devida sinalização do local e identidade visual das Águas do Rio.

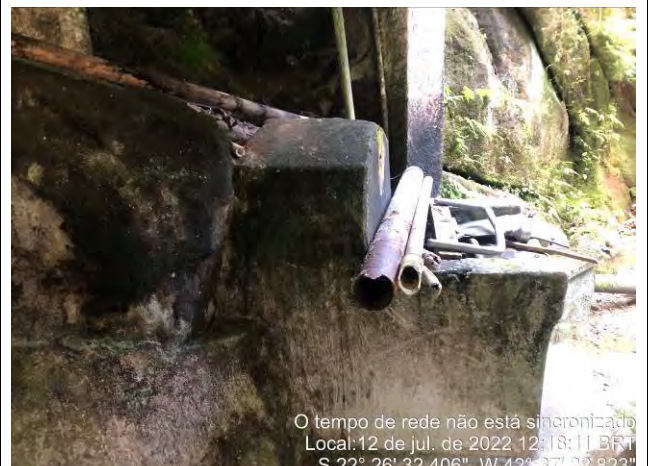
**Foto 06:** Vista de materiais dispostos de forma irregular e obsoletos.

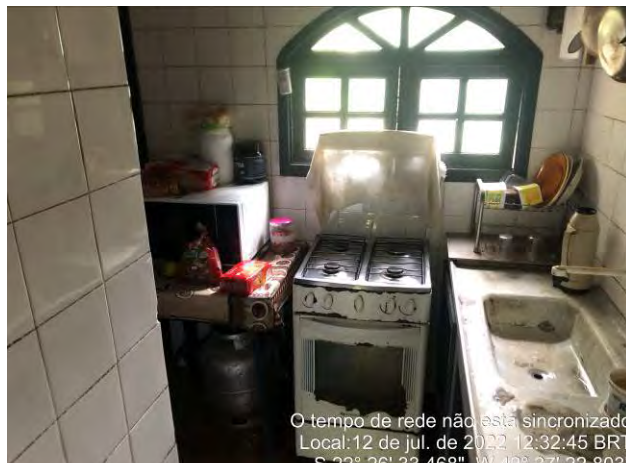
Foto 09: Registro da cozinha do operador. Nota-se a falta de filtro.

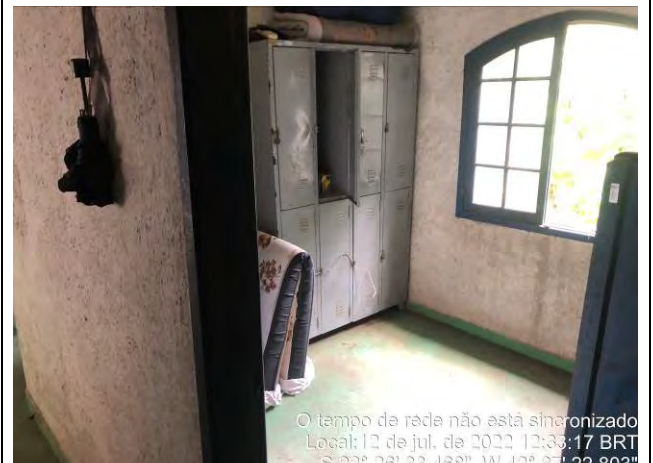
Foto 10: Registro de vestiário para o operador.

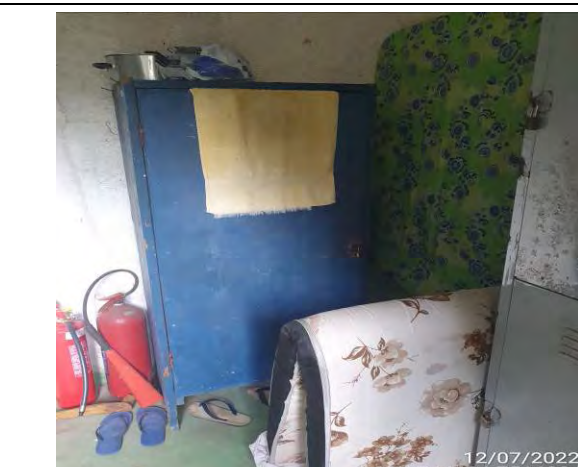
Foto 11: Registro de vestiário para o operador. Nota-se que os colchões são velhos e estão no chão.

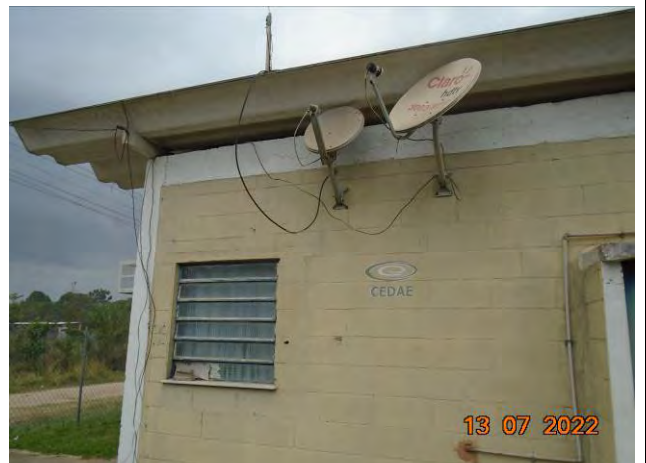
**Foto 05:** Fiação exposta e mau estado de conservação da janela da sala de bombas.

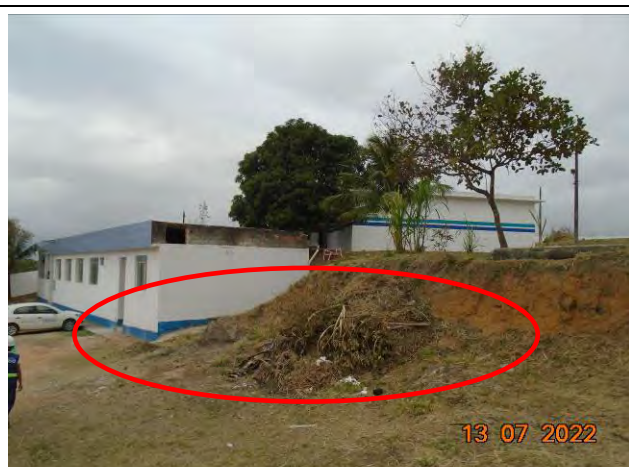
Foto 05: Área externa do prédio administrativo (resíduo de poda e capina).

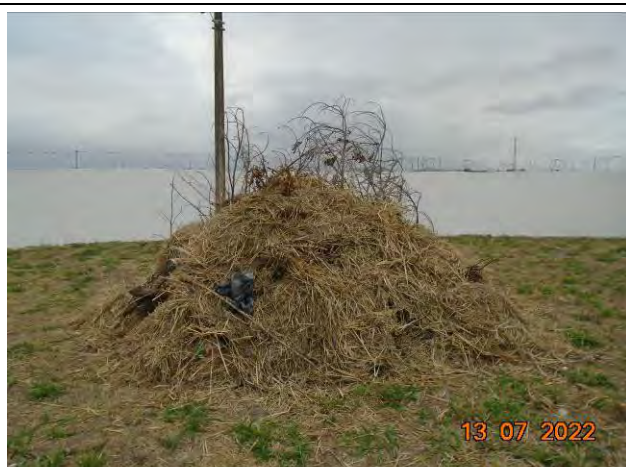
**Foto 11:** Área externa do prédio administrativo (resíduo de poda e capina).

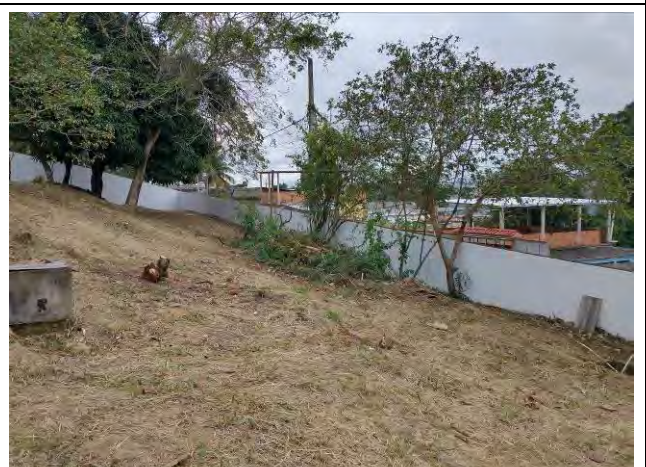
**Foto 12:** Área externa do prédio administrativo – parte superior do terreno.

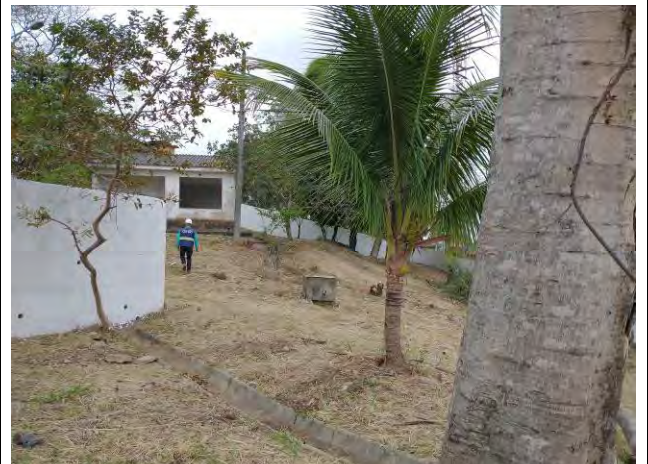
Foto 14: Área externa do prédio administrativo – parte superior do terreno. Ao lado esquerdo, casa abandonada utilizada na época da CEDAE.

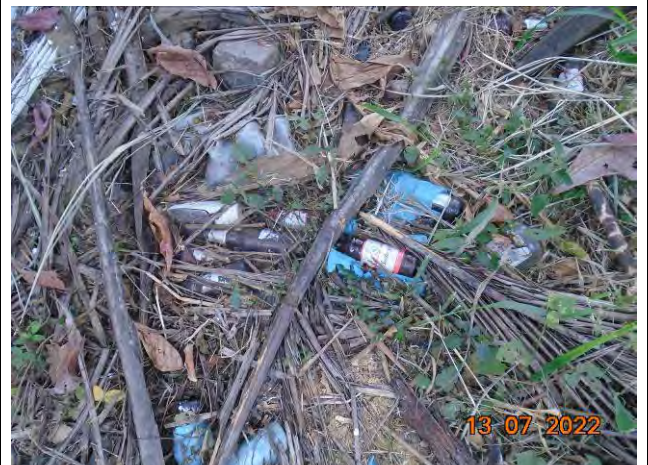
Foto 16: Resíduos dispostos no terreno.

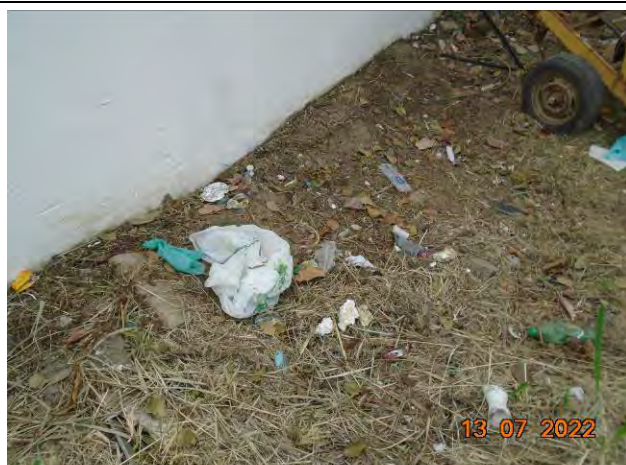
Foto 17: Resíduos dispostos no terreno.

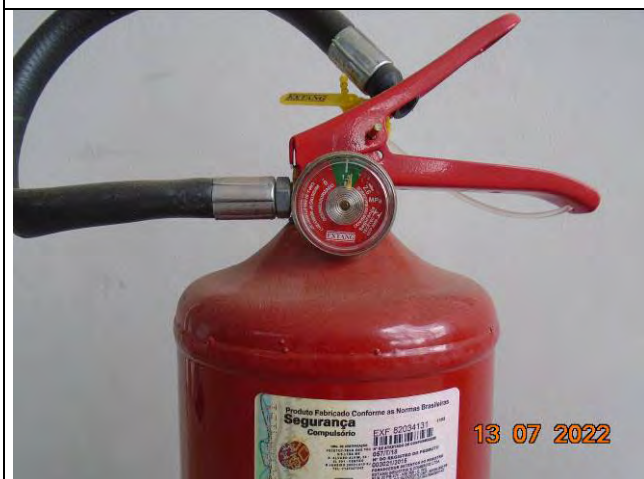
Foto 33: Detalhe do dentro do prazo de validade..

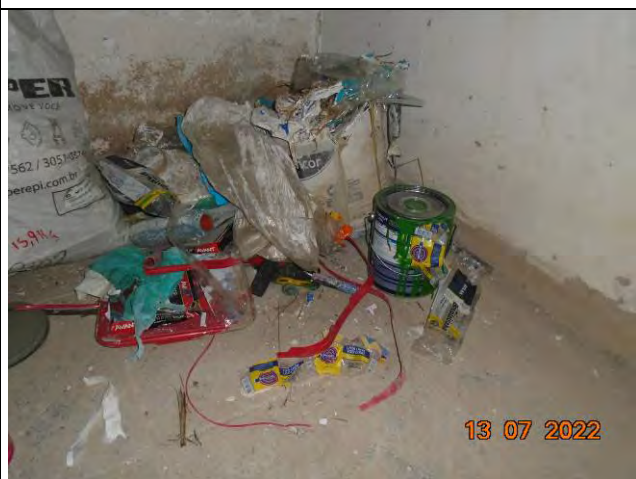
Foto 34: Resíduos de manutenção e pintura dispostos num dos cômodos da área administrativa que está em desuso.

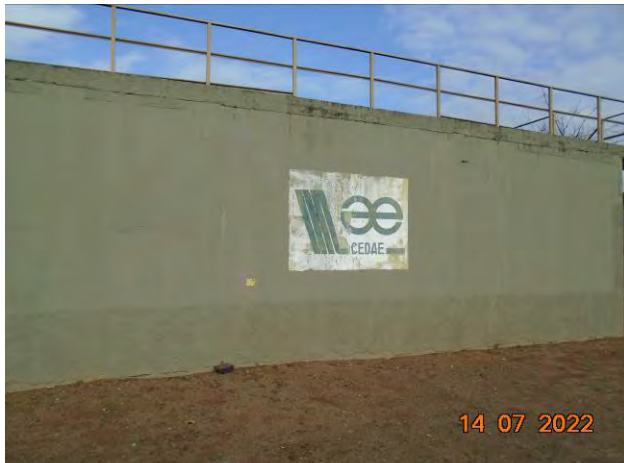
Foto 02: Identificação do ativo.

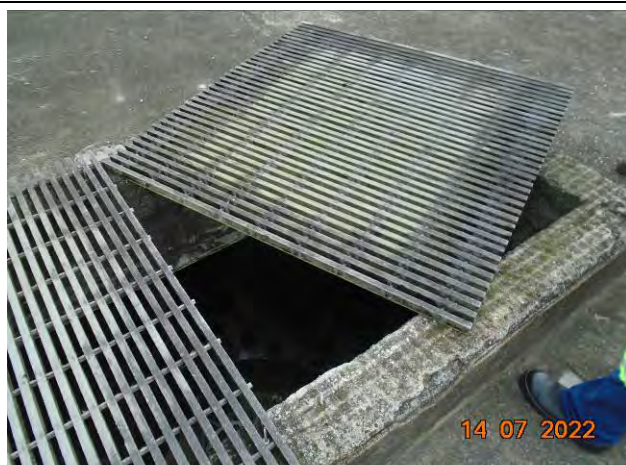
Foto 16: Vista geral do piso superior da ETE onde estão os aeradores e o sistema de decantação e secagem de lodo.

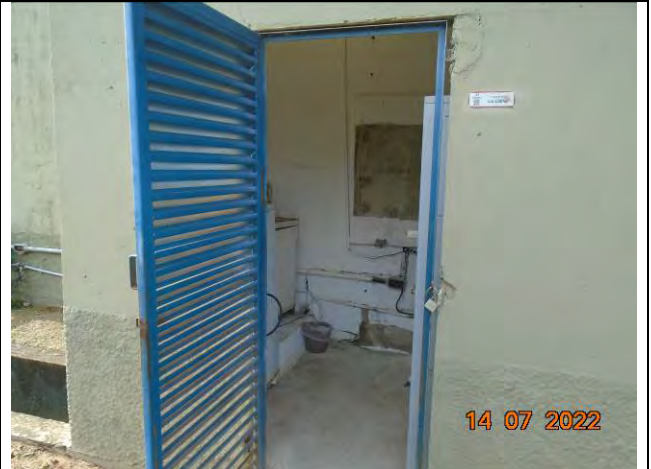
Foto 19: Saída do efluente tratado.

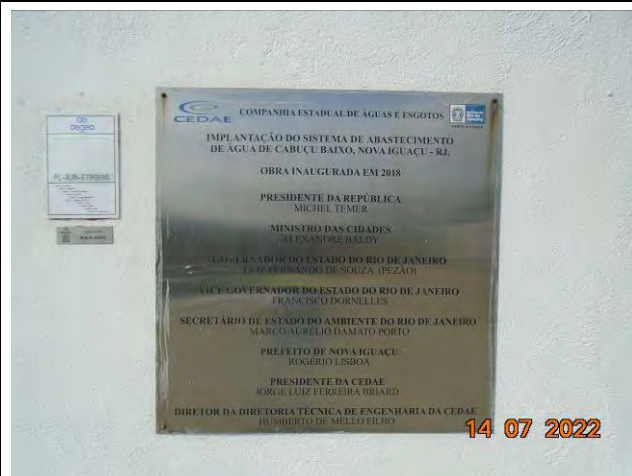
Foto 01: Vista geral da identificação do reservatório EEAT Cabuçu Baixo.

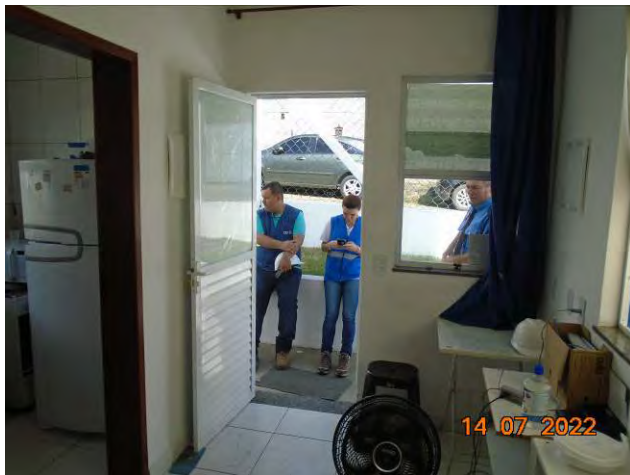
Foto 09: Detalhe do interior da área administrativa, outro ângulo.

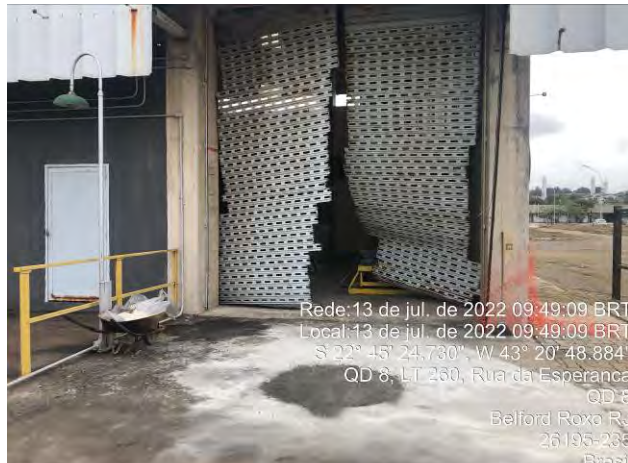
Foto 3: Vista de estruturas obsoletas na ETE SarapuÍ.

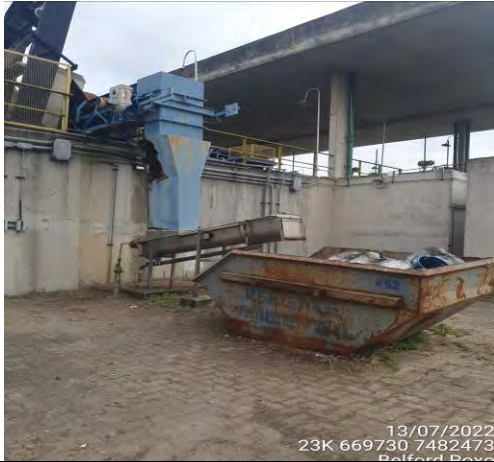
Foto 7: Vista da caçamba com resíduos comuns, misturados com a areia do tratamento.

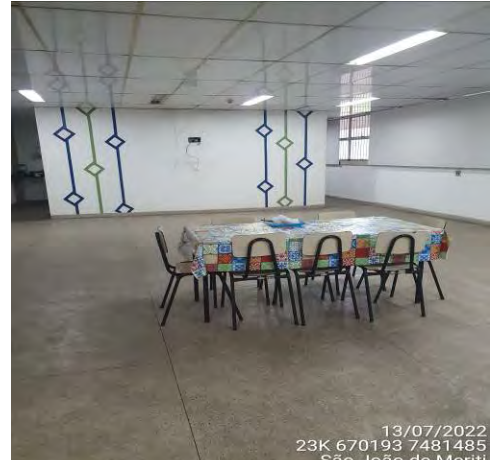
Foto 06: Registro do refeitório.

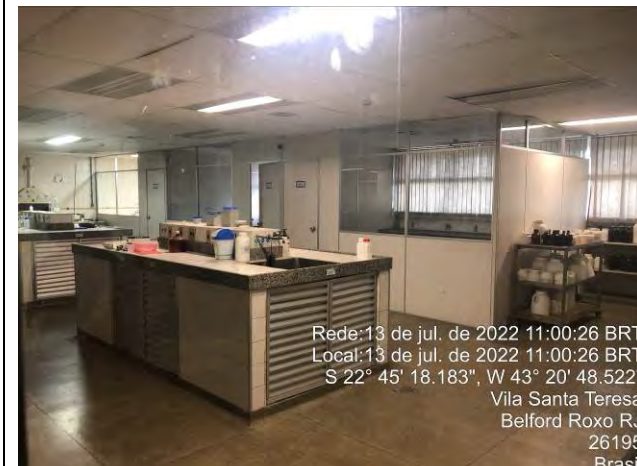
Foto 09: Vista geral do laboratório da ETE.

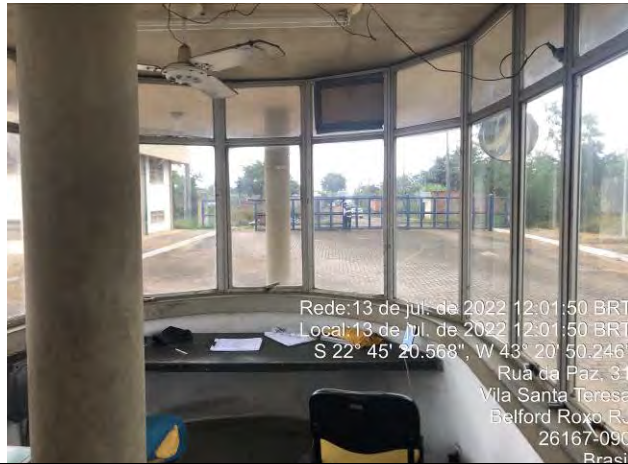
Foto 11: Registro da guarita do vigilante.

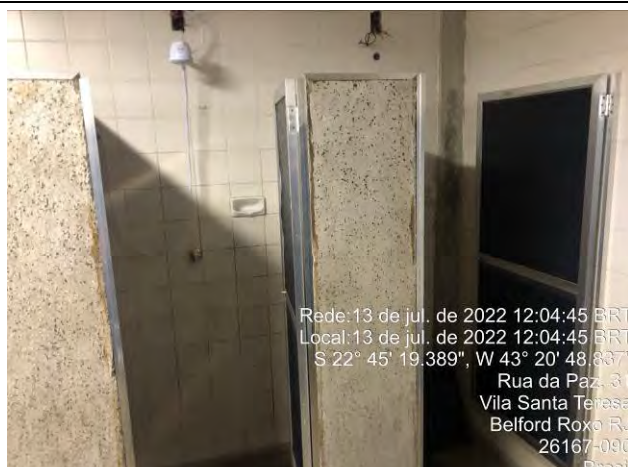
Foto 15: Vista geral do chuveiro para os colaboradores.

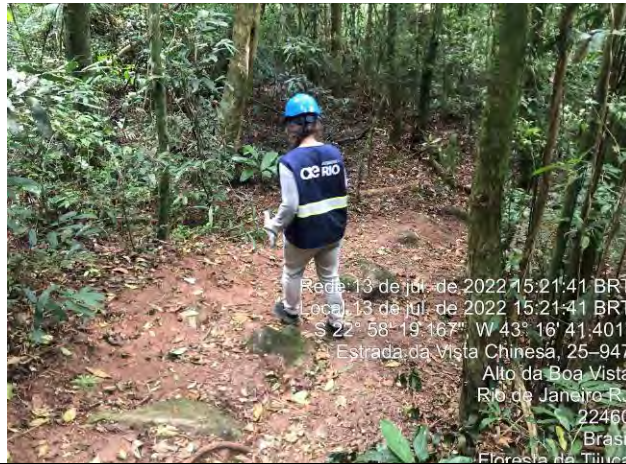
Foto 17: Vista da trilha para chegar na UT Gávea.

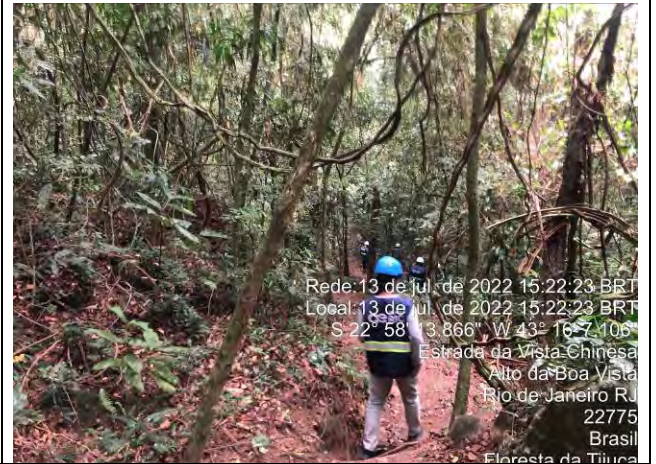
Foto 18: Vista da trilha para chegar na UT Gávea.

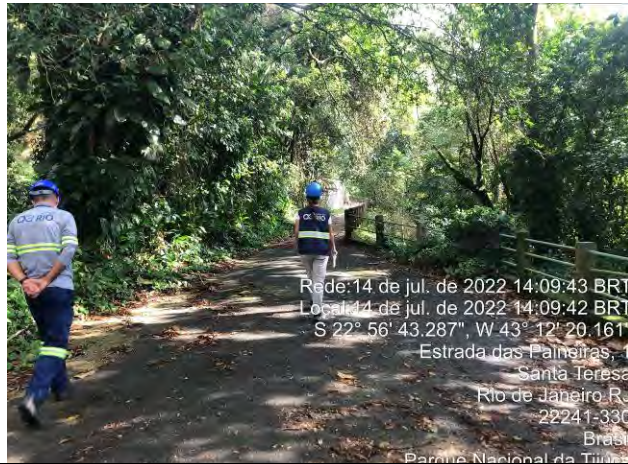
Foto 29: Registro do caminho para chegar na UT Paineiras.

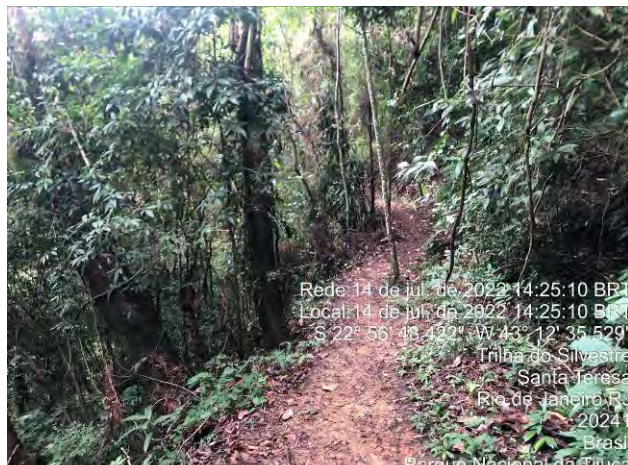
Foto 31: Registro do caminho para chegar na UT Paineiras.

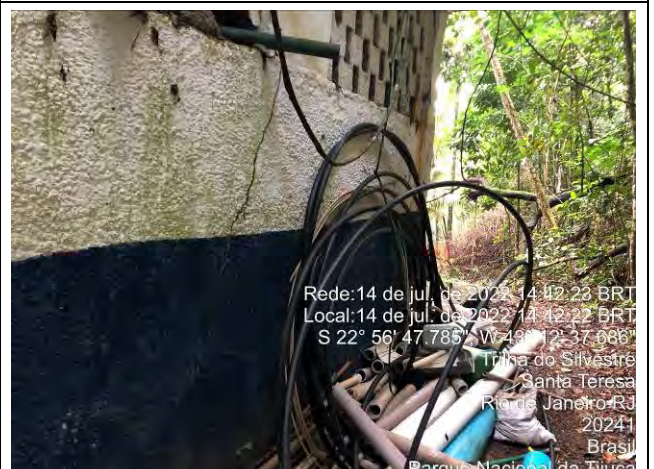
Foto 40: Registro de resíduos dispostos de forma irregular na UT Paineiras.
